**Νεώτερα στοιχεία για την οικοδομική ιστορία του καθολικού της Νέας Μονής Χίου**

Σωτήρης ΒΟΓΙΑΤΖΗΣ

Δελτίον ΧΑΕ 14 (1987-1988), Περίοδος Δ' • Σελ. 159-172

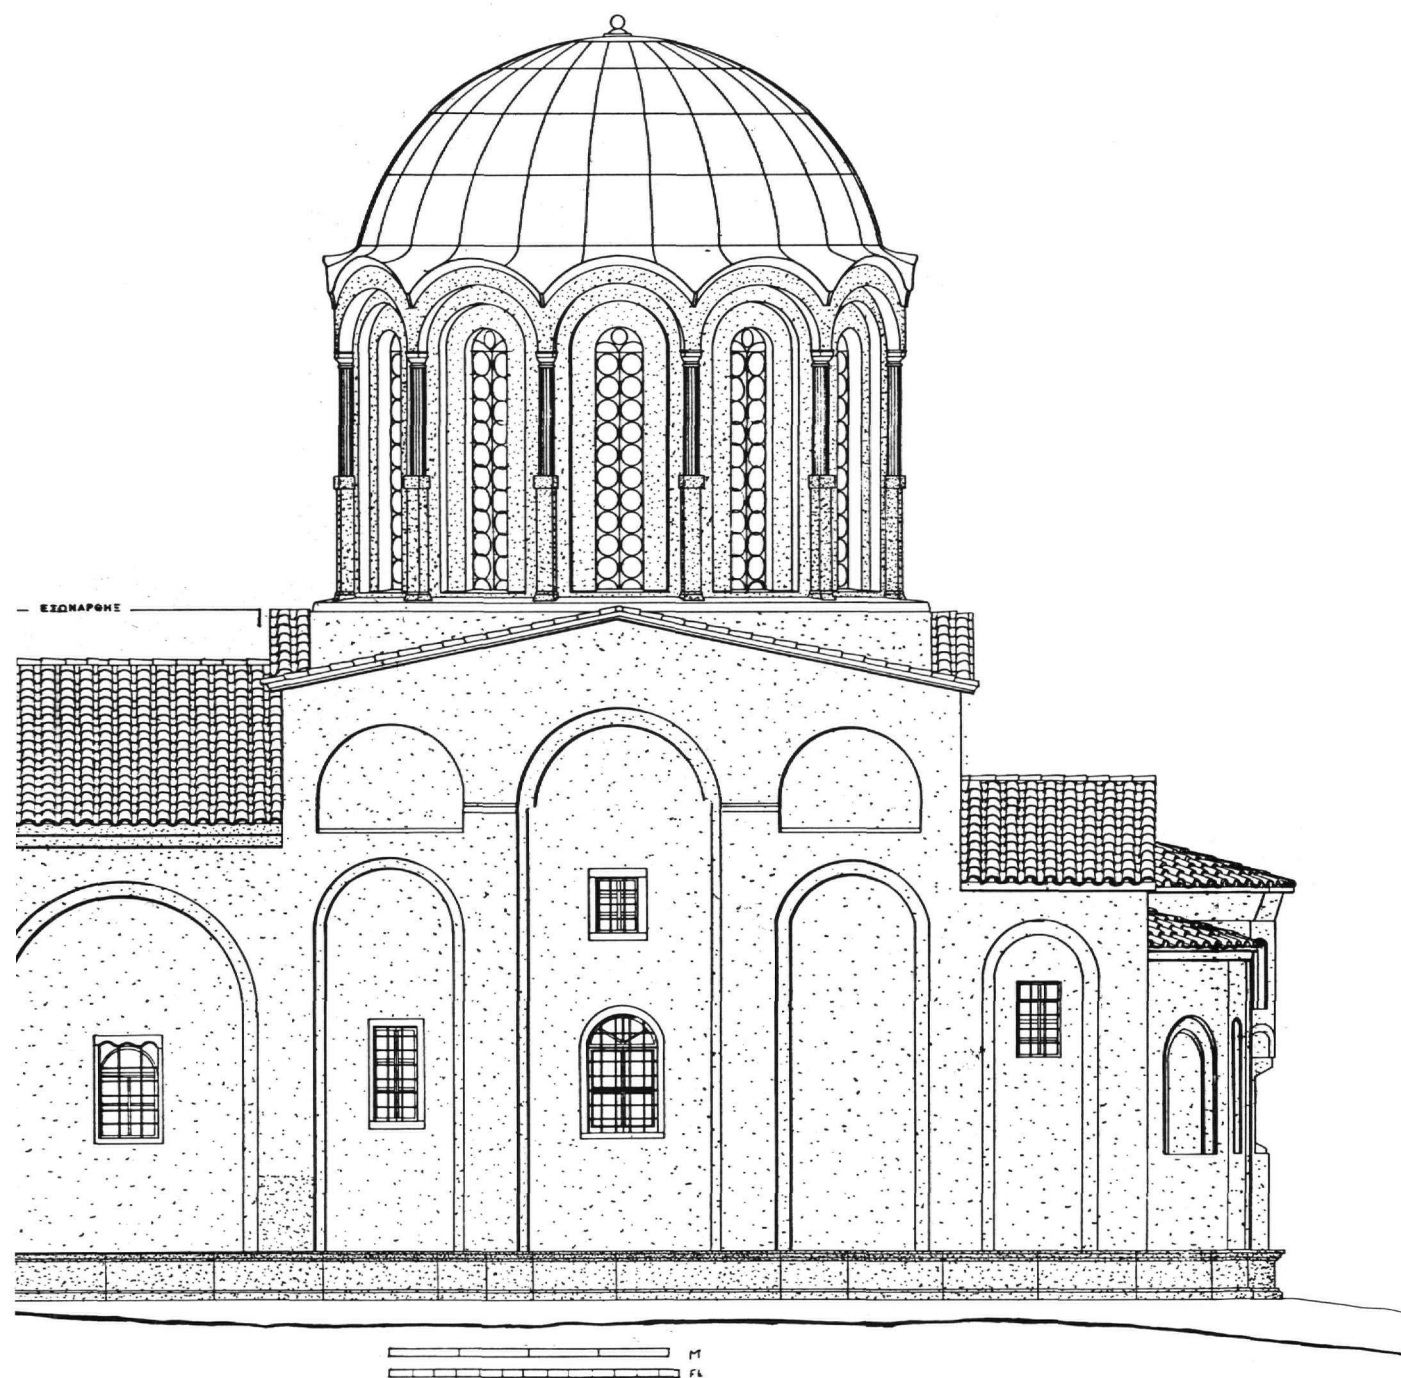
Εικ. 1. Νέα Μονή Χίου, καθολικό. Η νότια όψη. Σημειώνεται η θέση του εσωνάρθηκα.

Η ίδρυση της μονής και η έναρξη των εργασιών για την κατασκευή του καθολικού αρχίζει, ως γνωστόν<sup>7</sup>, με αυτοκρατορική χορηγία, με την άνοδο στο θρόνο της Κωνσταντινούπολης του Κωνσταντίνου Θ' του Μονομάχου (1042-1055), πιθανώς το 1043, και συνεχίζεται κατά τη βασιλεία της Θεοδώρας (1055-1056). Οι τεχνίτες και ορισμένα από τα υλικά μεταφέρθηκαν από την Πρωτεύουσα. Στα 1049 γίνονται τα εγκαίνια, πράγμα που σημαίνει ότι κάποιο σημαντικό τμήμα των εργασιών αποπερατώθηκε. Η παράδοση διασώζει την πληροφορία ότι η κατασκευή διεκόπη και συνεχίστηκε αργότερα από την αυτοκράτειρα Θεοδώρα. Σε σύντομο χρονικό διάστημα το μοναστήρι παρήκμασε (πιθανώς μάλιστα να ερμηνώθηκε το 1093), όμως το καθολικό έφθασε σε σχετικά καλή κατάσταση μέχρι τις αρχές του 19ου αιώνα, παρά τις διαδοχικές φάσεις ακμής και παρακμής της Νέας Μονής. Το 1822 όμως, όπως και το 1828, υφίσταται διαδοχικές λεηλασίες από τους Τούρκους ατάκτους, που έφθασαν μέχρι την αφαίρεση των μολυβδοφύλλων της κάλυψης και τον εμπρησμό. Το 1857 υφίσταται εκτεταμένες επισκευές από τον καθηγούμενο Φωτεινό, ολέθριες για την εμφάνιση του μνημείου. Τέλος, ο καταστρεπτικότερος σεισμός του 1881 —όποτε κατέρρευσε ο κεντρικός τρούλος και μέρος της κάλυψης του Ιερού Βήματος—, καθώς και η ατυχής ανακατασκευή που επακολούθησε, το 1891, ολοκλήρωσαν την εικόνα που εμφανίζει σήμερα. Για λόγους εποπτικών δημοσιεύεται η νότια όψη του μνημείου (Εικ. 1).

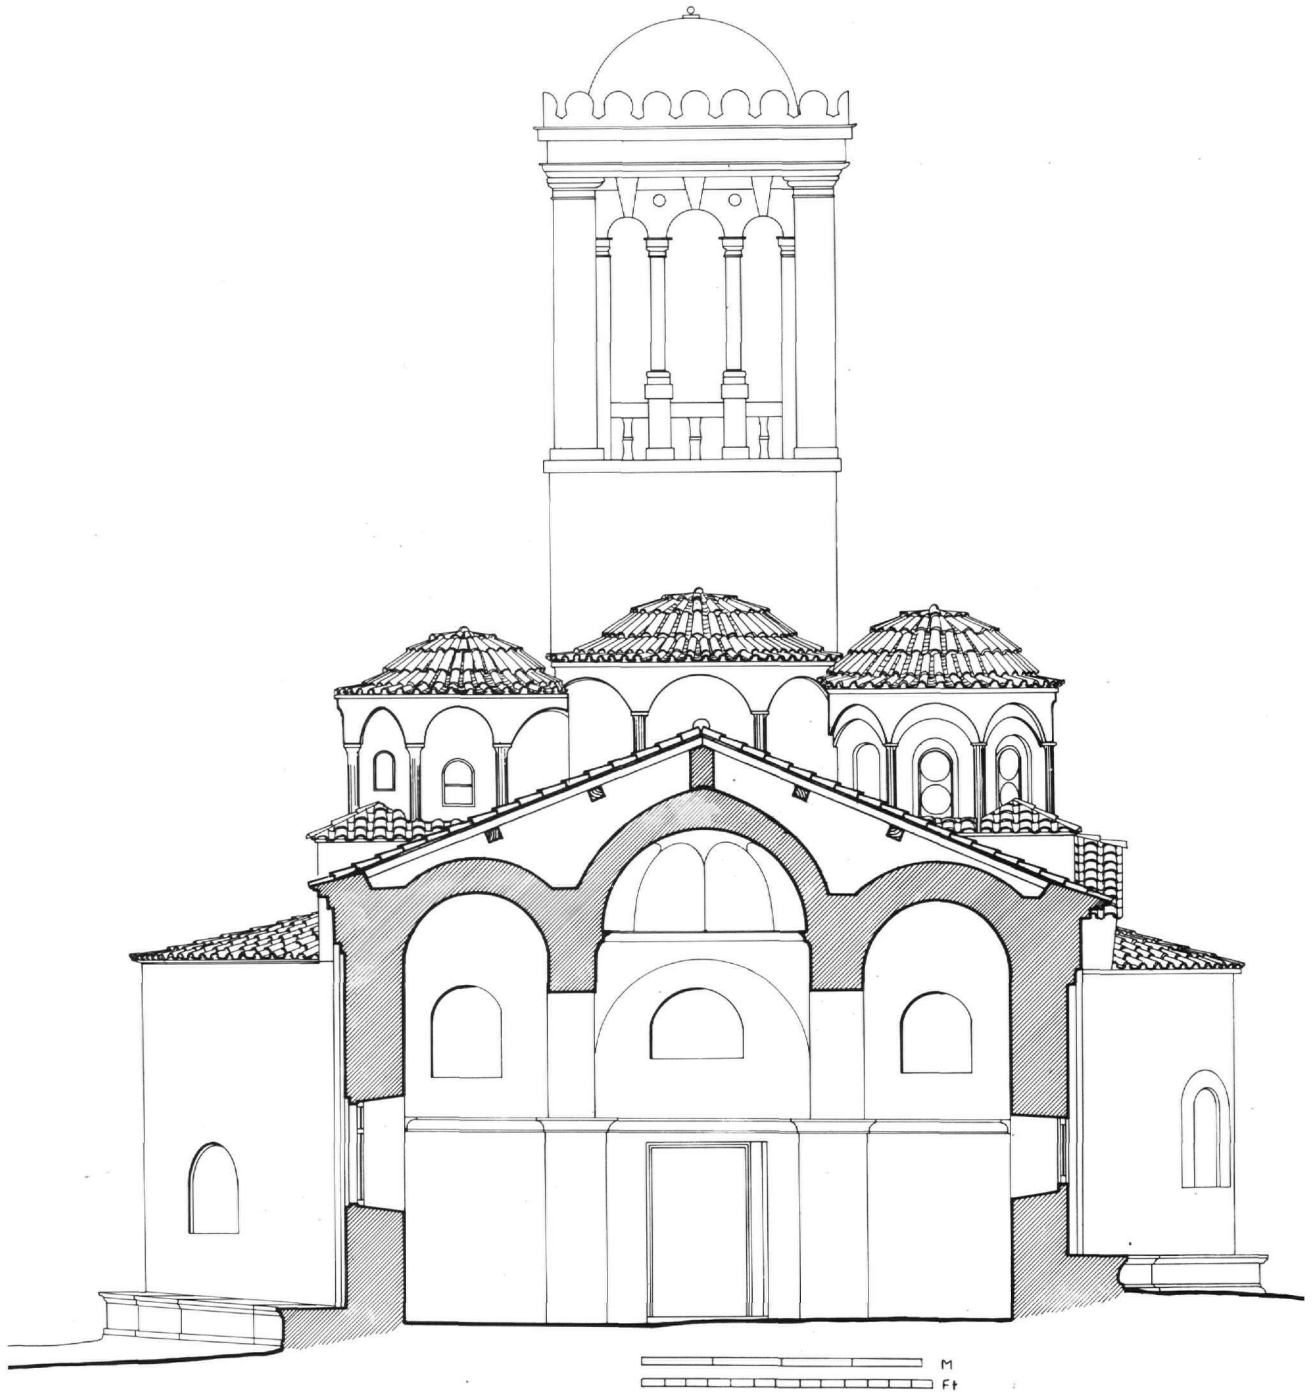
Εικ. 2. Τομή κατά πλάτος στον εσωνάρθηκα. Ορατή η διάρθρωση της δικλινούς στέγης.

Τον Ιούνιο του 1987, σε εργασίες ανακεράμωσης της δικλινούς στέγης του εσωνάρθηκα, αποκαλύφθηκε ότι αυτή δεν επαφτόταν απευθείας στους θόλους, αλλά τα κεραμίδια είχαν διαστρωθεί πάνω σε μια, τελείως

αποσαθρωμένη, δικλινή ξυλοκατασκευή (Εικ. 2). Την αποτελούσαν δοκάρια μήκους έξι μέτρων στηριγμένα με τη μία τους άκρη στους πλάγιους τοίχους του εσωνάρθηκα, και με την άλλη σε έναν τοίχο κατασκευασμένο επάνω ακριβώς στο διαμήκη άξονα του μνημείου. Ενδιάμεσοι πρόχειροι πεσσοί παρελάμβαναν μέρος του βάρους της στέγης. Μετά την αφαίρεση της ξυλοκατασκευής αυτής και τον καθαρισμό των δομικών μερών, αποκαλύφθηκαν ενδιαφέροντα στοιχεία για την οικοδομική ιστορία του ναού, που θα παρουσιαστούν παρακάτω.

Θα μας απασχολήσει κατόπιν η δομή της στέγασης του εσωνάρθηκα: Κατ' αρχήν η βόρεια και η νότια καμάρα (Εικ. 2, 4, 11, 12) είναι κατασκευασμένες —στο εμφανές τους τμήμα τουλάχιστον— από απλή αργολιθοδομή. Κάποια διαφορά που παρατηρείται ανάμεσα στην κλίση του δυτικού αετώματος και την εφαιπτομένη τους μπορεί να οφείλεται στην εκ νέου ανοικοδόμησή τους με διαφορετικά υλικά μετά την καταστροφή τους (οπότε καταστράφηκαν και τα ψηφιδωτά στην εσωτερική τους επιφάνεια). Ο τυφλός τρουλίσκος όμως είναι μια ενδιαφέρουσα κατασκευή (Εικ. 3, 4, 10). Είναι ολόκληρος κτισμένος με τούβλα διαστάσεων 25×25×2,5 εκ. με κουρασάνι για συνδετικό κοινίαμα. Από ένα ύψος και πάνω οι στρώσεις των τούβλων εμφανίζονται οριζόντιες ή με ελάχιστη κλίση, ορίζοντας έτσι ένα ιδιότυπο εκφορικό σύστημα, πράγμα αρκετά σπάνιο για την εποχή αυτή<sup>25</sup>. Το αποτέλεσμα είναι μια μορφή που πλησιάζει προς την κωνική.

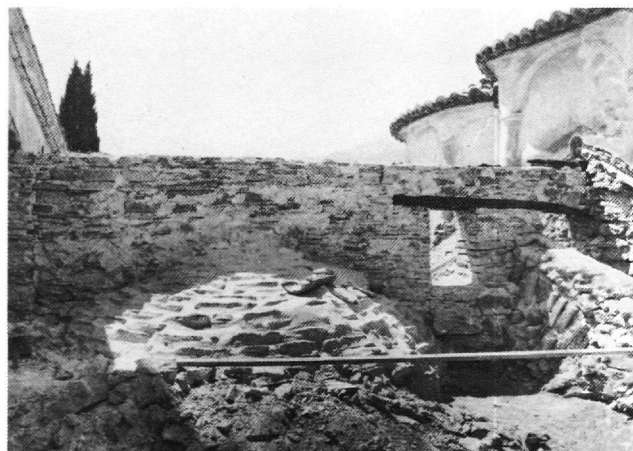
Εικ. 3. Άποψη της στέγης μετά την αφαίρεση της κεραμοσκεπής.

Κατ' αρχήν ο διαμήκης αυτός τοίχος (που τμήμα του αφαιρέθηκε για τις ανάγκες αποκατάστασης της στέγης) αποδεικνύεται ότι ήταν τελείως νεωτερικός, πρόχειρα κτισμένος από παλαιότερο οικοδομικό υλικό σε δεύτερη χρήση (Εικ. 3). Μεγάλο μέρος του ήταν δυνατόν να αναγνωρισθεί ότι προερχόταν από το ίδιο το καθολικό. Βρέθηκαν μάρμαρα από δάπεδα και ορθομαρμαρώσεις, που το πάχος τους κυμαινόταν από 3-10 εκ., ζεύξεις, επίκρανα μαρμάρινα, αλλά και πολλά τούβλα διαστάσεων 30×30 εκ. και λίθοι με απροσδιό-

εκ. (Εικ. 5-6), μετά τον οποίο η κλίση της ράχης του διαφοροποιείται ελαφρά. Στη νότια πλευρά ο αντίστοιχος αναβαθμός έχει καταστραφεί αλλά παρατηρείται η ίδια αλλαγή κλίσης που βεβαιώνει τη συμμετρία των δύο πλευρών (Εικ. 11). Στους αναβαθμούς αυτούς αντιστοιχούν δύο μικροί εγκάρσιοι τοίχοι (Εικ. 3, 4, 11) χτισμένοι ταυτόχρονα με το δυτικό αέτωμα, που ευθυγραμμίζονται με κάποιες, ανεξήγητες αν τις δούμε μόνες τους, πέτρινες βάσεις κοντά στον τυφλό τρουλίσκο (Εικ. 12). Προφανώς στα σημεία αυτά υπήρχαν χαμηλοί τοίχοι παράλληλοι με τον κύριο άξονα του ναού, οι οποίοι, αν συνδυαστούν με τους αναβαθμούς του αετώματος, σχηματίζουν τη βάση για μια υπερύψωση στη δικλινή στέγη. Αυτή θα είχε ύψος όχι μεγαλύτερο από 20-30 εκ. και θα έπαιζε το ρόλο υποτυπώδους κεραίας.

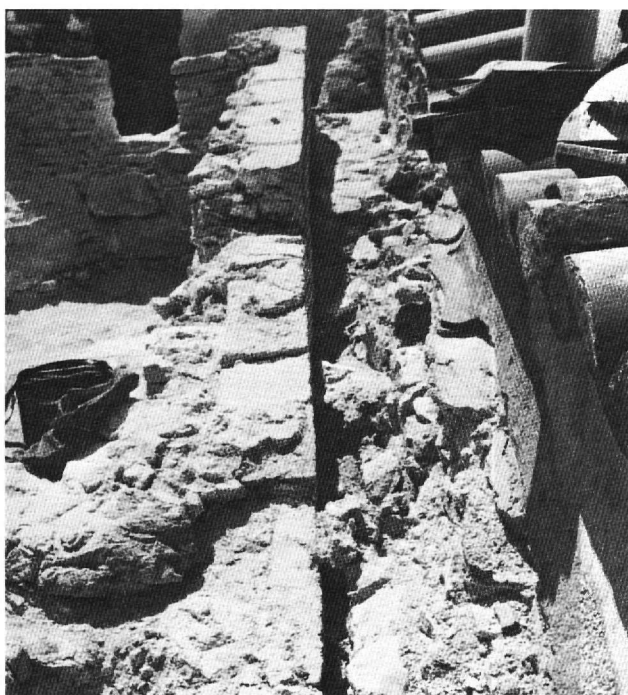
6

Εικ. 6. Αρμός διαχωρισμού φάσεων ανάμεσα στον εξωνάρθηκα και τον εσωνάρθηκα.

Η ράχη του αετώματος είναι καλυμμένη με κεραμικές πλάκες, πάνω στις οποίες υπάρχει κονίαμα, που φέρει εγκάρσια ίχνη, σε αποστάσεις ανά 50 εκ. περίπου. Τα ίχνη αυτά είναι αποτυπώματα μολυβδοφύλλων, που διαστρώθηκαν σε μαλακό ακόμα υπόβαθρο (Εικ. 5-6). Αποτελεί δηλαδή μια σαφέστατη ένδειξη της, διαπιστωμένης ως τώρα μόνον από τις πηγές, κάλυψης με μολυβδόφυλλα του εσωνάρθηκα. Και επειδή το κονίαμα αυτό που φέρει τα ίχνη συνδέεται με το εξωτερικό επίχρισμα της δυτικής όψης, μπορούμε να υποθέσουμε με μεγάλη βεβαιότητα ότι το αέτωμα αυτό διαμόρφωνε την απόληξη της στέγης στην αρχική της μορφή τον 11ο αιώνα. Ίδιας μορφής κονίαμα εμφανίζεται στην κορυφή του τυφλού τρουλίσκου (η δομή του θα μας απασχολήσει πιο κάτω) (Εικ. 3), που έχει ακριβώς το ίδιο ύψος με το αέτωμα της δυτικής όψης, δηλαδή 60 εκ. χαμηλότερα από τη νεωτερική δικλινή κεραμο-

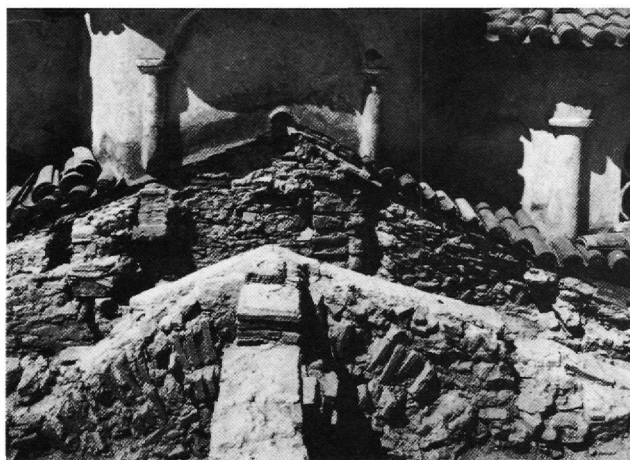
5

Εικ. 5. Το δυτικό αέτωμα της στέγης του εσωνάρθηκα. Διακρίνεται ο αναβαθμός στη βόρεια πλευρά.

Στην περίπτωση όμως αυτή τίθεται το θέμα της παλαιότερης μορφής της στέγης του εσωνάρθηκα. Σημαντικότερες ενδείξεις γι' αυτό υπάρχουν σε μια εξαιρετικά ιδιόμορφη αετωματική κατασκευή, που βρέθηκε στο ακρότατο όριο της στέγης του εσωνάρθηκα προς τα δυτικά (Εικ. 4, 5). Πρόκειται για την απόληξη του δυτικού τοίχου του εσωνάρθηκα προς τα πάνω, που ενσωματώθηκε μέσα στη στέγη. Όπως άλλωστε γνωρίζουμε και από παλαιότερα δημοσιεύματα<sup>11</sup>, ο εξωνάρθηκας χωρίζεται από τον εσωνάρθηκα με αρμό διαχωρισμού φάσεων. Ο αρμός αυτός εμφανίζεται και στο χώρο της στέγης (Εικ. 6) με πλάτος 3-4 εκ. Ο διαχωρισμός των δύο φάσεων επιτεύχθηκε κατασκευαστικά με τη χρήση ξυλοτύπου, που δεν αφαιρέθηκε μετά το τέλος των εργασιών<sup>12</sup>. Ίχνη του υπάρχουν στο κονίαμα προς την πλευρά του εξωνάρθηκα μόνο (πράγμα φυσικό, αφού προς την πλευρά του εσωνάρθηκα υπήρχε ήδη τοίχος στεγνός από χρόνια) και μάλιστα ένα κομμάτι ξύλο, σε κατάσταση προχωρημένης αποσύνθεσης, βρέθηκε σφηνωμένο ανάμεσα στις δύο φάσεις του ναού. Ο αρμός αυτός αντιστοιχεί στις ανεξήγητες ως τώρα, κατακόρυφες περιμετρικές ρωγμές στα τόξα στο σημείο επαφής έσω- και εξωνάρθηκα, στο εσωτερικό του ναού (Εικ. 7).

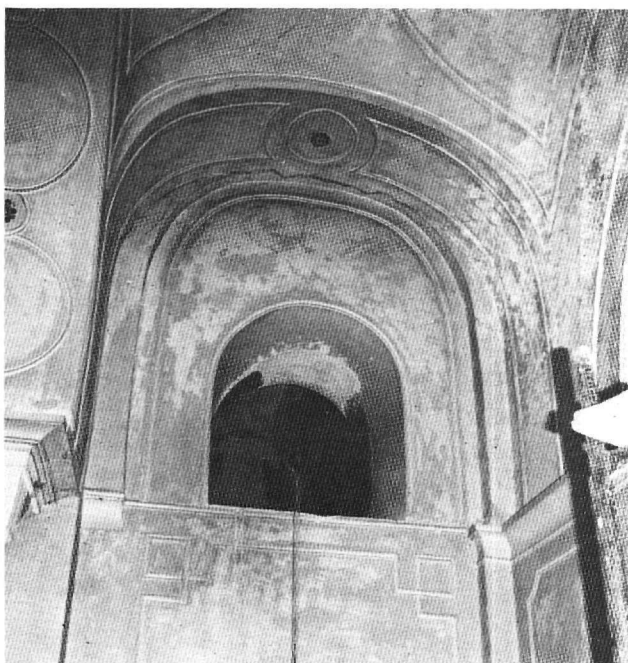
7

Εικ. 7. Άποψη από τον εσωνάρθηκα του διαχωριστικού τοίχου εσωνάρθηκα-εξωνάρθηκα. Διακρίνονται ρωγμές που αντιστοιχούν στον αρμό διαχωρισμού φάσεων.

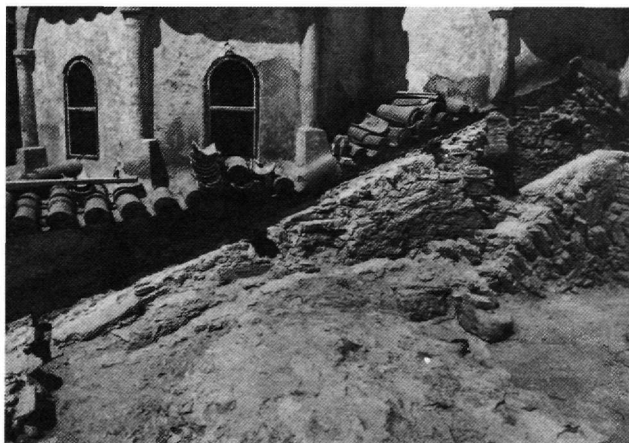
Εικ. 11. Η νότια πλευρά της στέγης του εσωνάρθηκα.

σκευασμένο με πολύ πιο πρόχειρο τρόπο (Εικ. 11), αλλά βάσιμο είναι να υποθέσουμε ότι η αρχική του μορφή, όπως και όλων των τρουλίσκων, θα ήταν κατασκευασμένη με το σύστημα αυτό.

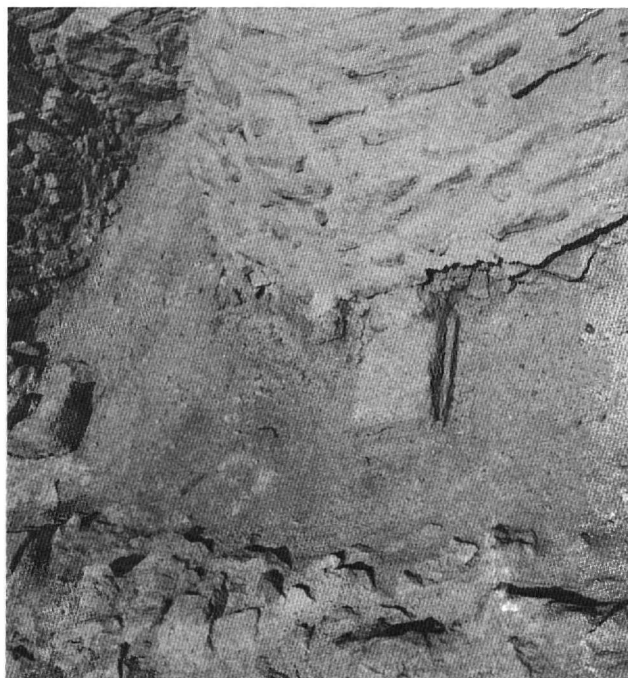
Εικ. 12. Η στέγη του εσωνάρθηκα. Διακρίνεται η χάραξη του μικρού τοίχου που ορίζει την υπερύψωση της στέγης.

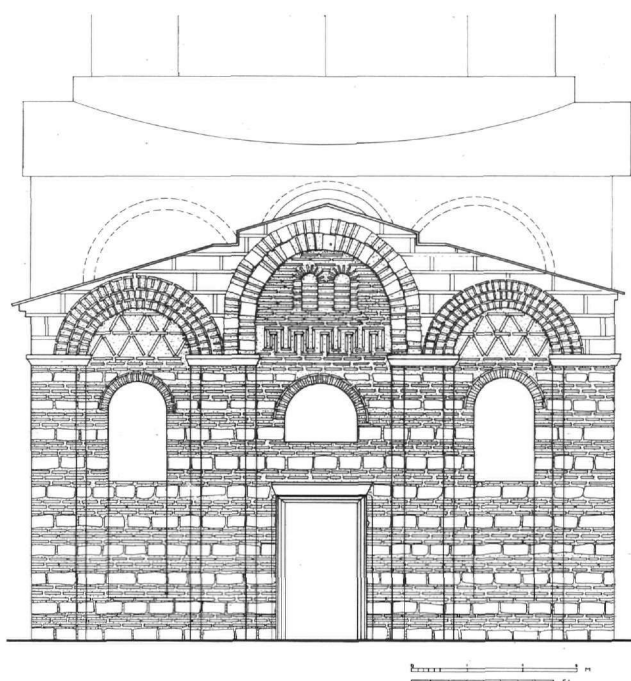
Εικ. 13. Πρόταση γραφικής αποκατάστασης της όψης του δυτικού τοίχου του εσωνάρθηκα, πριν από την προσθήκη του εξωνάρθηκα.

της Εικ. 8. Με βάση αυτό είναι δυνατόν να προταθεί ένα σχέδιο γραφικής αποκατάστασης της «προσωρινής» δυτικής όψης του εσωνάρθηκα (Εικ. 13). Η ρυθμική επανάληψη των ζωνών των τούβλων είναι αυτή που έχει αποκαλυφθεί σε διάφορα σημεία του ναού<sup>21</sup>. Ο κεραμοπλαστικός διάκοσμος συναντάται στις εκκλησίες της ίδιας εποχής στην Κωνσταντινούπολη<sup>22</sup>, αλλά κυρίως στο μεταγενέστερο αντίγραφο του καθολικού της Νέας Μονής, δηλαδή την Παναγία την Κρήνα, επίσης στη Χίο<sup>23</sup>. Τέλος, τα ανοίγματα ανάμεσα στον εσω- και εξωνάρθηκα σχεδιάζονται μεγαλύτερα σε ύψος από το σημερινό τους μέγεθος. Ο λόγος είναι ότι στις παραστάδες ο ψηφιδωτός διάκοσμος συνεχίζεται χαμηλότερα από το σημερινό ύψος της ποδιάς και συνεπώς τα παράθυρα αυτά έχουν κλειστεί εν μέρει, σε απροσδιόριστη εποχή, πάντως μετά την κατασκευή των ψηφιδωτών. Η βάση του τρούλου δεν είναι

της Εικ. 13 προβάλλονται πίσω από τη δυτική όψη του εσωνάρθηκα. Τα τρία αυτά αψιδώματα αποτελούν τη ρηχότερη επανάληψη της τριμερούς διαμόρφωσης που παρατηρούμε και στις άλλες πλευρές, όπως τουλάχιστον εμφανίζεται στο σχέδιο του Barskij. Αναγκαστικά όμως είναι ρηχότερα, αφού στο σημείο αυτό θα ακουμπούσε ο εσωνάρθηκας του καθολικού. Τα τόξα συνεχίζονταν και κάτω από τη στέγη του εσωνάρθηκα, παρόλο που ήταν εν μέρει αφανή, από μια προσπάθεια

About 1.70 metres from the top of the pediment, there is a step, forming a primitive cross-arm. All these details are illustrated in Fig. 8; Fig. 13 represents an attempt to reconstruct the west façade of the esonarthex.

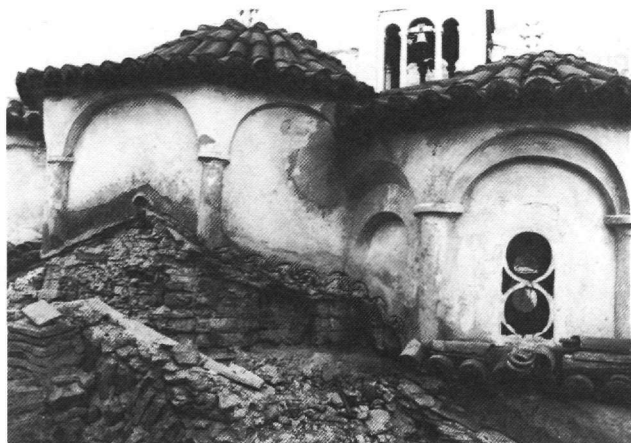
Εικ. 14. Όψη των τρουλίσκων του εξωνάρθηκα μετά την αφαίρεση της στέγης.

(Εικ. 4). Με την ενέργεια αυτή αποκαλύφθηκαν οι βάσεις του βόρειου και μεσαίου τρουλίσκου του εξωνάρθηκα. Στο σημείο αυτό ο τρόπος δομής των τρουλίσκων είναι το σύστημα της αποκρυμμένης πλίνθου (Εικ. 14-15). Οι πλίνθοι αυτές έχουν αρκετά μεγάλο πάχος, 3,5-4 εκ., και διαστάσεις 30×30 εκ. (είναι δηλαδή διαφορετικές από αυτές του τρούλου του εσωνάρθηκα). Τα διάκενα έχουν πλάτος 8,5-10 εκ. (Εικ. 16) και το αρμολόγημα είναι από κουρασάνι με λεπτόκοκκο αδρανές, που έχει ελαφρά κλίση προς τα έξω για την απομάκρυνση των νερών της βροχής. Η κατασκευή παρουσιάζει υψηλή ποιότητα στις λεπτομέρειες (ας προσεχθεί η κομψότητα του γωνιακού ημικιονί-

Τέλος, αποκαλύφθηκαν οι βάσεις δύο παραθύρων στον κεντρικό και το βόρειο τρουλίσκο του εξωνάρθηκα (Εικ. 14). Τα παράθυρα αυτά κλείστηκαν σε απροσδιόριστη εποχή, πάντως μετά το 1732, αφού τουλάχιστον το ένα εμφανίζεται ανοικτό στο σχέδιο του Barskij. Οι παραστάδες τους παρουσιάζουν διπλή υποχώρηση (όπως επισημαίνεται στο σχέδιο της Εικ. 4, βλ. και Εικ. 15). Επομένως στην όψη τους είναι διαμορφωμένα

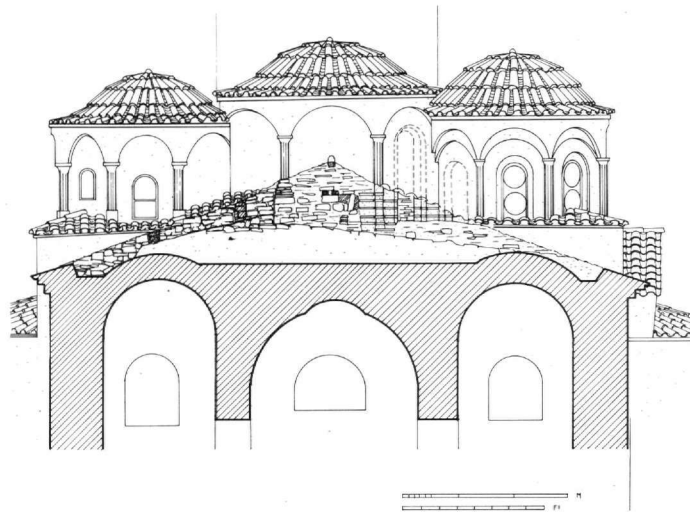
Εικ. 16. Λεπτομέρεια από το σύστημα δομής των τρουλίσκων του εξωνάρθηκα.

σκου και η ακρίβεια με την οποία έχουν πελεκηθεί τα τούβλα που τον απαρτίζουν). Το νεωτερικό επίχρισμα που την καλύπτει είναι εξαιρετικά χονδροειδές και δεν ανταποκρίνεται παρά σε γενικές γραμμές μόνο στη μορφή που σκεπάζει. Είναι σαφές λοιπόν ότι η αυθεντική όψη των τρουλίσκων ήταν δομημένη με το σύστημα της αποκρυμμένης πλίνθου. Το τμήμα του νότιου τρουλίσκου (που αποκαλύφθηκε) είναι κατα-
