Δελτίον ΧΑΕ 14 (1987-1988), Περίοδος Δ'

Νεώτερα στοιχεία για την οικοδομική ιστορία του καθολικού της Νέας Μονής Χίου

Σωτήρης ΒΟΓΙΑΤΖΗΣ

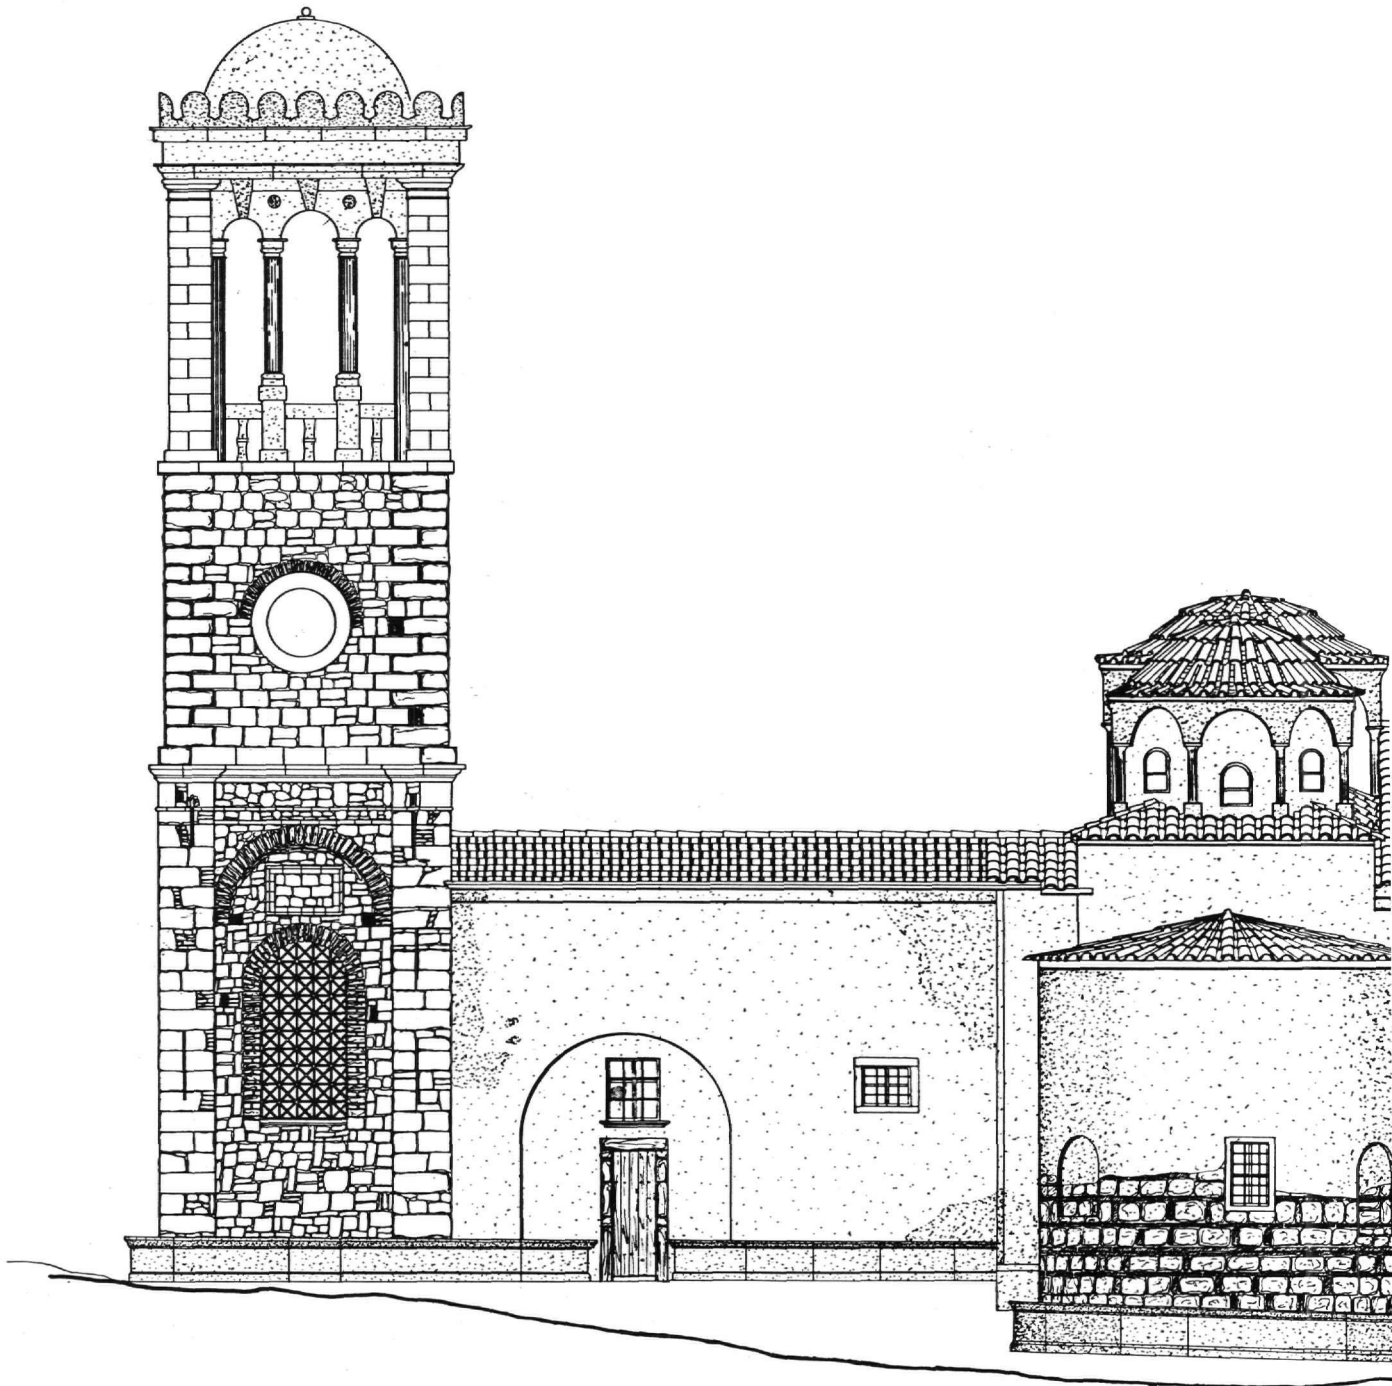
Εικ. 1. Νέα Μονή Χίου, καθολικό. Η νότια όψη. Σημειώνεται η θέση του εσωνάρθηκα.

Η ίδρυση της μονής και η έναρξη των εργασιών για την κατασκευή του καθολικού αρχίζει, ως γνωστόν<sup>7</sup>, με αυτοκρατορική χορηγία, με την άνοδο στο θρόνο της Κωνσταντινούπολης του Κωνσταντίνου Θ' του Μονομάχου (1042-1055), πιθανώς το 1043, και συνεχίζεται κατά τη βασιλεία της Θεοδώρας (1055-1056). Οι τεχνίτες και ορισμένα από τα υλικά μεταφέρθηκαν από την Πρωτεύουσα. Στα 1049 γίνονται τα εγκαίνια, πράγμα που σημαίνει ότι κάποιο σημαντικό τμήμα των εργασιών αποπερατώθηκε. Η παράδοση διασώζει την πληροφορία ότι η κατασκευή διεκόπη και συνεχίστηκε αργότερα από την αυτοκράτειρα Θεοδώρα. Σε σύντομο χρονικό διάστημα το μοναστήρι παρήκμασε (πιθανώς μάλιστα να ερημώθηκε το 1093), όμως το καθολικό έφθασε σε σχετικά καλή κατάσταση μέχρι τις αρχές του 19ου αιώνα, παρά τις διαδοχικές φάσεις ακμής και παρακμής της Νέας Μονής. Το 1822 όμως, όπως και το 1828, υφίσταται διαδοχικές λεηλασίες από τους Τούρκους ατάκτους, που έφθασαν μέχρι την αφαίρεση των μολυβδοφύλλων της κάλυψης και τον εμπρησμό. Το 1857 υφίσταται εκτεταμένες επισκευές από τον καθηγούμενο Φωτεινό, ολέθριες για την εμφάνιση του μνημείου. Τέλος, ο καταστρεπτικότετος σεισμός του 1881 —όποτε κατέρρευσε ο κεντρικός τρούλος και μέρος της κάλυψης του Ιερού Βήματος—, καθώς και η ατυχής ανακατασκευή που επακολούθησε, το 1891, ολοκλήρωσαν την εικόνα που εμφανίζει σήμερα. Για λόγους εποπτικούς δημοσιεύεται η νότια όψη του μνημείου (Εικ. 1).

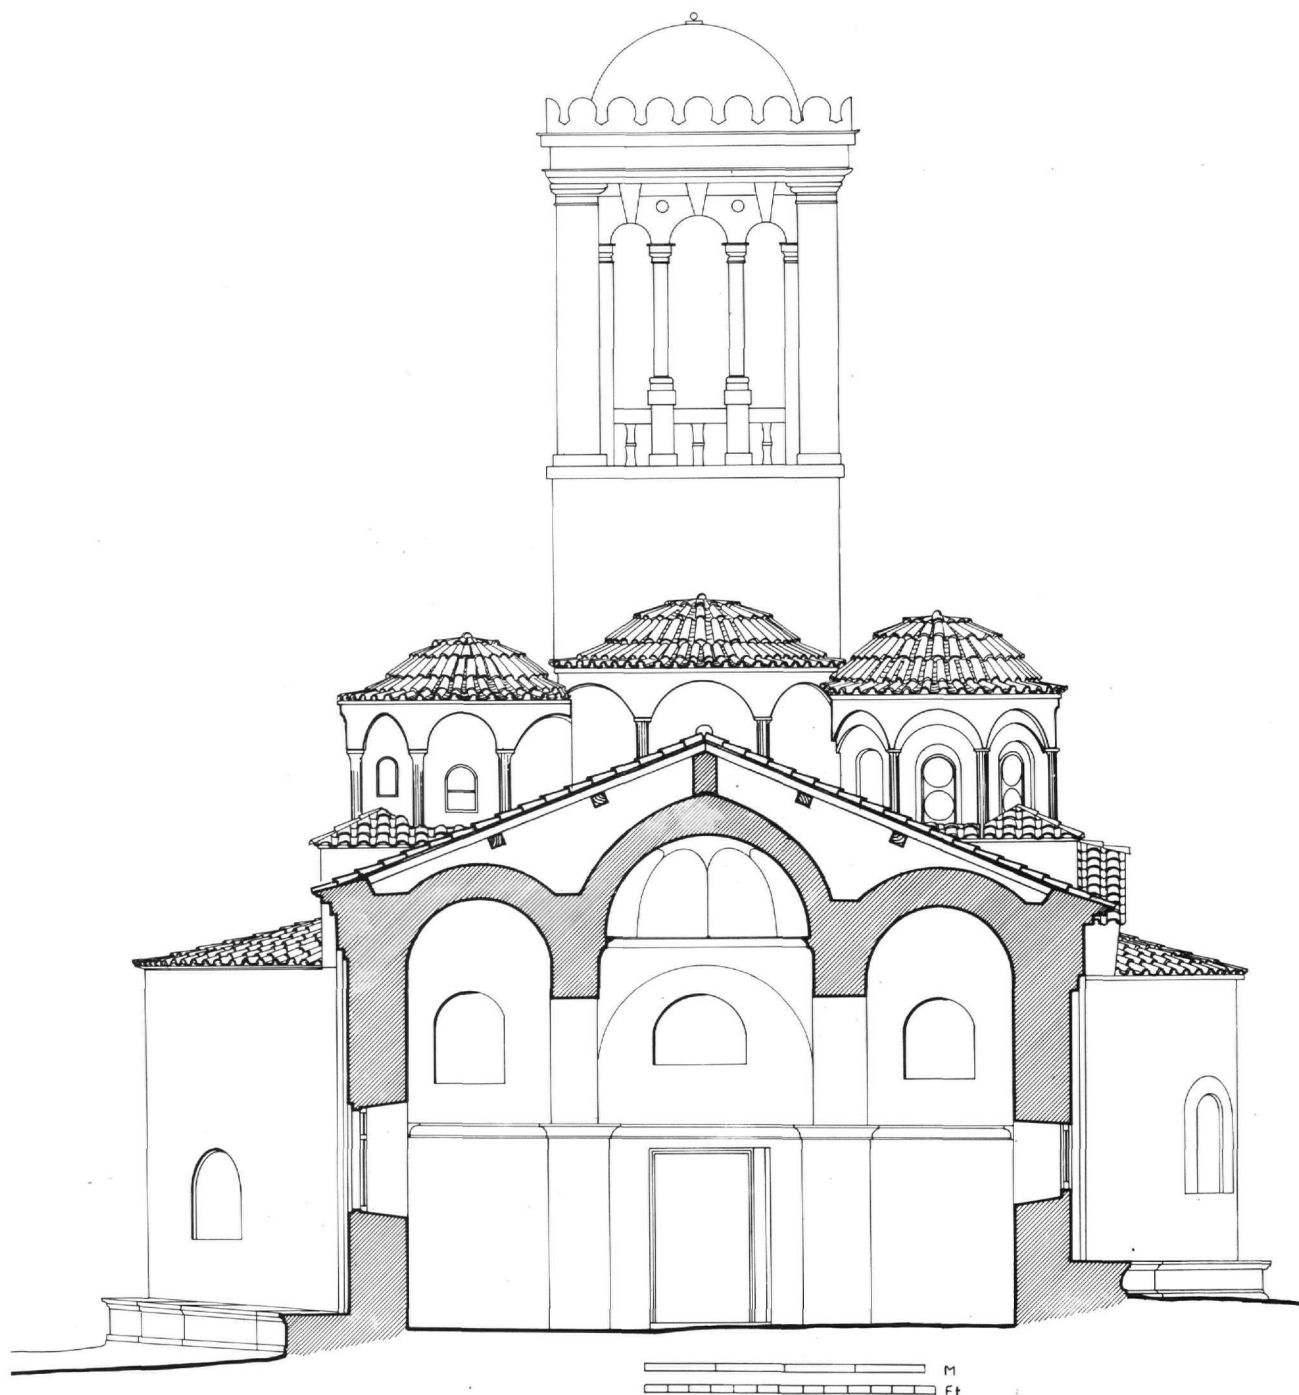
Εικ. 2. Τομή κατά πλάτος στον εσωνάρθηκα. Ορατή η διάρθρωση της δικλινούς στέγης.

αποσαθρωμένη, δικλινή ξυλοκατασκευή (Εικ. 2). Την αποτελούσαν δοκάρια μήκους έξι μέτρων στηριγμένα με τη μία τους άκρη στους πλάγιους τοίχους του εσωνάρθηκα, και με την άλλη σε έναν τοίχο κατασκευασμένο επάνω ακριβώς στο διαμήκη άξονα του μνημείου. Ενδιάμεσοι πρόχειροι πεσσοί παρελάμβαναν μέρος του βάρους της στέγης. Μετά την αφαίρεση της ξυλοκατασκευής αυτής και τον καθαρισμό των δομικών μερών, αποκαλύφθηκαν ενδιαφέροντα στοιχεία για την οικοδομική ιστορία του ναού, που θα παρουσιαστούν παρακάτω.

Θα μας απασχολήσει κατόπιν η δομή της στέγασης του εσωνάρθηκα: Κατ' αρχήν η βόρεια και η νότια καμάρα (Εικ. 2, 4, 11, 12) είναι κατασκευασμένες —στο εμφανές τους τμήμα τουλάχιστον— από απλή αργολιθοδομή. Κάποια διαφορά που παρατηρείται ανάμεσα στην κλίση του δυτικού αετώματος και την εφαπτομένη τους μπορεί να οφείλεται στην εκ νέου ανοικοδόμησή τους με διαφορετικά υλικά μετά την καταστροφή τους (οπότε καταστράφηκαν και τα ψηφιδωτά στην εσωτερική τους επιφάνεια). Ο τυφλός τρουλίσκος όμως είναι μια ενδιαφέρουσα κατασκευή (Εικ. 3, 4, 10). Είναι ολόκληρος κτισμένος με τούβλα διαστάσεων 25×25×2,5 εκ. με κουρασάνι για συνδετικό κοινίαμα. Από ένα ύψος και πάνω οι στρώσεις των τούβλων εμφανίζονται οριζόντιες ή με ελάχιστη κλίση, οριζοντας έτσι ένα ιδιότυπο εκφορικό σύστημα, πράγμα αρκετά σπάνιο για την εποχή αυτή<sup>25</sup>. Το αποτέλεσμα είναι μια μορφή που πλησιάζει προς την κωνική.

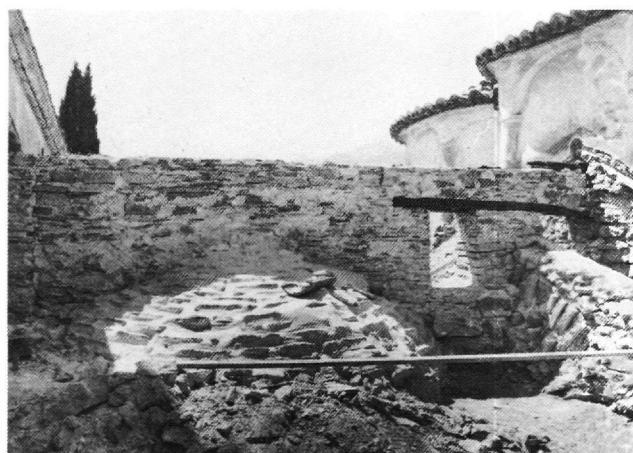
Εικ. 3. Άποψη της στέγης μετά την αφαίρεση της κεραμοσκεπής.

Κατ' αρχήν ο διαμήκης αυτός τοίχος (που τμήμα του αφαιρέθηκε για τις ανάγκες αποκατάστασης της στέγης) αποδεικνύεται ότι ήταν τελειώς νεωτερικός, πρόχειρα κτισμένος από παλαιότερο οικοδομικό υλικό σε δεύτερη χρήση (Εικ. 3). Μεγάλο μέρος του ήταν δυνατόν να αναγνωρισθεί ότι προερχόταν από το ίδιο το καθολικό. Βρέθηκαν μάρμαρα από δάπεδα και ορθομαρμαρώσεις, που το πάχος τους κυμαινόταν από 3-10 εκ., ζεύξεις, επίκρανα μαρμάρινα, αλλά και πολλά τούβλα διαστάσεων 30×30 εκ. και λίθοι με απροσδιό-

εκ. (Εικ. 5-6), μετά τον οποίο η κλίση της ράχης του διαφοροποιείται ελαφρά. Στη νότια πλευρά ο αντίστοιχος αναβαθμός έχει καταστραφεί αλλά παρατηρείται η ίδια αλλαγή κλίσης που βεβαιώνει τη συμμετρία των δύο πλευρών (Εικ. 11). Στους αναβαθμούς αυτούς αντιστοιχούν δύο μικροί εγκάρσιοι τοίχοι (Εικ. 3, 4, 11) χτισμένοι ταυτόχρονα με το δυτικό αέτωμα, που ευθυγραμμίζονται με κάποιες, ανεξήγητες αν τις δούμε μόνες τους, πέτρινες βάσεις κοντά στον τυφλό τρουλίσκο (Εικ. 12). Προφανώς στα σημεία αυτά υπήρχαν χαμηλοί τοίχοι παράλληλοι με τον κύριο άξονα του ναού, οι οποίοι, αν συνδυαστούν με τους αναβαθμούς του αετώματος, σχηματίζουν τη βάση για μια υπερύψωση στη δικλινή στέγη. Αυτή θα είχε ύψος όχι μεγαλύτερο από 20-30 εκ. και θα έπαιζε το ρόλο υποτυπώδους κεραίας.

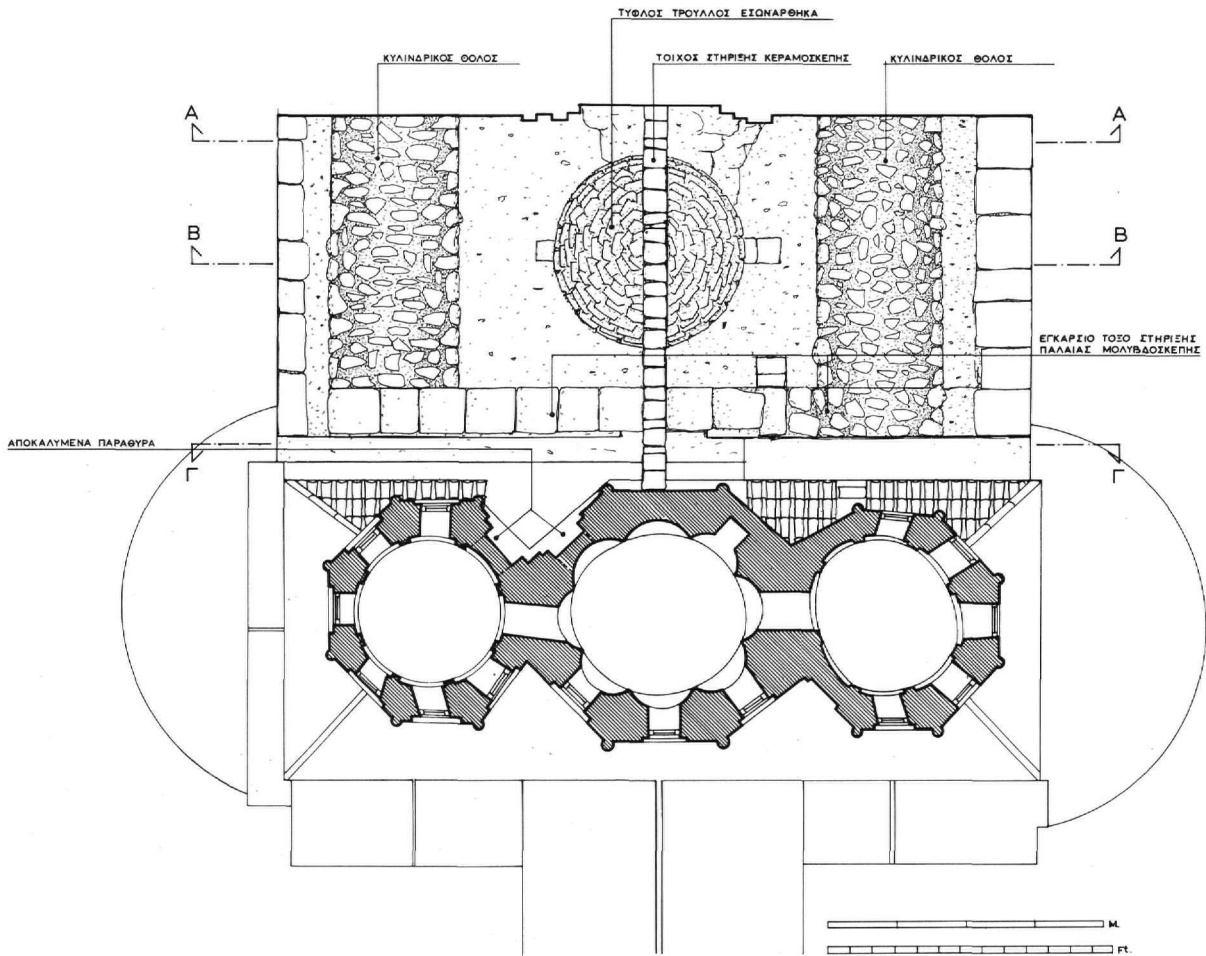
Εικ. 4. Κάτοψη του εσωνάρθηκα και του εξωνάρθηκα μετά την αφαίρεση της κεραμοσκεπής.

Ο τοίχος αυτός προφανώς δεν περιλαμβανόταν στις προθέσεις του αρχικού κατασκευαστή, αφού άλλωστε η τοποθέτηση ενός νεκρού φορτίου στο ασθενέστερο σημείο της θολωτής κατασκευής (Εικ. 4) μόνο σαν λύση ανάγκης μπορεί να γίνει αποδεκτή. Και αυτή η λύση δεν μπορεί παρά να υπαγορευτεί από την αλλαγή του υλικού επίστρωσης της στέγης από μολύβι σε κεραμίδια. Είναι γνωστό ότι το μολύβι μπορεί να χρησιμοποιηθεί για τη στεγάνωση κεκλιμένων στεγών, ακόμα και με πολύ μικρή κλίση —έως και 1-2%—ενώ αντίθετα η κεραμοσκεπή είναι απαραίτητο να έχει τουλάχιστον 20% κλίση για να είναι υδατοστεγής. Όπως γνωρίζουμε από τις πηγές, τα μολυβδόφυλλα που είχαν αφαιρεθεί το 1822<sup>8</sup> επανατοποθετήθηκαν μεν το 1857<sup>9</sup>, αλλά αντικαταστάθηκαν με κεραμίδια μετά την καταστροφή τους το 1881 από την κατάρρευση του τρούλου του κυρίως ναού. Το τελευταίο διακρίνεται στη δεύτερη από τις φωτογραφίες της Γενναδείου<sup>10</sup>. Συνεπώς, από τα παραπάνω είναι απόλυτα δικαιολογημένο να υποθέσουμε ότι ο τοίχος αυτός κατασκευάστηκε κατά τις εργασίες του 1891 με σκοπό την αύξηση της κλίσης της στέγης που θα δεχόταν τη νέα κάλυψη με κεραμίδια.

Στην περίπτωση όμως αυτή τίθεται το θέμα της παλαιότερης μορφής της στέγης του εσωνάρθηκα. Σημαντικότερες ενδείξεις γι' αυτό υπάρχουν σε μια εξαιρετικά ιδιόμορφη αετωματική κατασκευή, που βρέθηκε στο ακρότατο όριο της στέγης του εσωνάρθηκα προς τα δυτικά (Εικ. 4, 5). Πρόκειται για την απόληξη του δυτικού τοίχου του εσωνάρθηκα προς τα πάνω, που ενσωματώθηκε μέσα στη στέγη. Όπως άλλωστε γνωρίζουμε και από παλαιότερα δημοσιεύματα<sup>11</sup>, ο εξωνάρθηκας χωρίζεται από τον εσωνάρθηκα με αρμό διαχωρισμού φάσεων. Ο αρμός αυτός εμφανίζεται και στο χώρο της στέγης (Εικ. 6) με πλάτος 3-4 εκ. Ο διαχωρισμός των δύο φάσεων επιτεύχθηκε κατασκευαστικά με τη χρήση ξυλοτύπου, που δεν αφαιρέθηκε μετά το τέλος των εργασιών<sup>12</sup>. Ίχνη του υπάρχουν στο κονίαμα προς την πλευρά του εξωνάρθηκα μόνο (πράγμα φυσικό, αφού προς την πλευρά του εσωνάρθηκα υπήρχε ήδη τοίχος στεγνός από χρόνια) και μάλιστα ένα κομμάτι ξύλο, σε κατάσταση προχωρημένης αποσύνθεσης, βρέθηκε σφηνωμένο ανάμεσα στις δύο φάσεις του ναού. Ο αρμός αυτός αντιστοιχεί στις ανεξήγητες ως τώρα, κατακόρυφες περιμετρικές ρωγμές στα τόξα στο σημείο επαφής έσω- και εξωνάρθηκα, στο εσωτερικό του ναού (Εικ. 7).

(Εικ. 4). Με την ενέργεια αυτή αποκαλύφθηκαν οι βάσεις του βόρειου και μεσαίου τρουλίσκου του εξωνάρθηκα. Στο σημείο αυτό ο τρόπος δομής των τρουλίσκων είναι το σύστημα της αποκρυμμένης πλίνθου (Εικ. 14-15). Οι πλίνθοι αυτές έχουν αρκετά μεγάλο πάχος, 3,5-4 εκ., και διαστάσεις 30×30 εκ. (είναι δηλαδή διαφορετικές από αυτές του τρούλου του εσωνάρθηκα). Τα διάκενα έχουν πλάτος 8,5-10 εκ. (Εικ. 16) και το αρμολόγημα είναι από κουρασάνι με λεπτόκοκκο αδρανές, που έχει ελαφρά κλίση προς τα έξω για την απομάκρυνση των νερών της βροχής. Η κατασκευή παρουσιάζει υψηλή ποιότητα στις λεπτομέρειες (ας προσεχθεί η κομψότητα του γωνιακού ημικιονί-

Τέλος, αποκαλύφθηκαν οι βάσεις δύο παραθύρων στον κεντρικό και το βόρειο τρούλισκο του εξωνάρθηκα (Εικ. 14). Τα παράθυρα αυτά κλείστηκαν σε απροσδιόριστη εποχή, πάντως μετά το 1732, αφού τουλάχιστον το ένα εμφανίζεται ανοικτό στο σχέδιο του Barskij. Οι παραστάδες τους παρουσιάζουν διπλή υποχώρηση (όπως επισημαίνεται στο σχέδιο της Εικ. 4, βλ. και Εικ. 15). Επομένως στην όψη τους είναι διαμορφωμένα

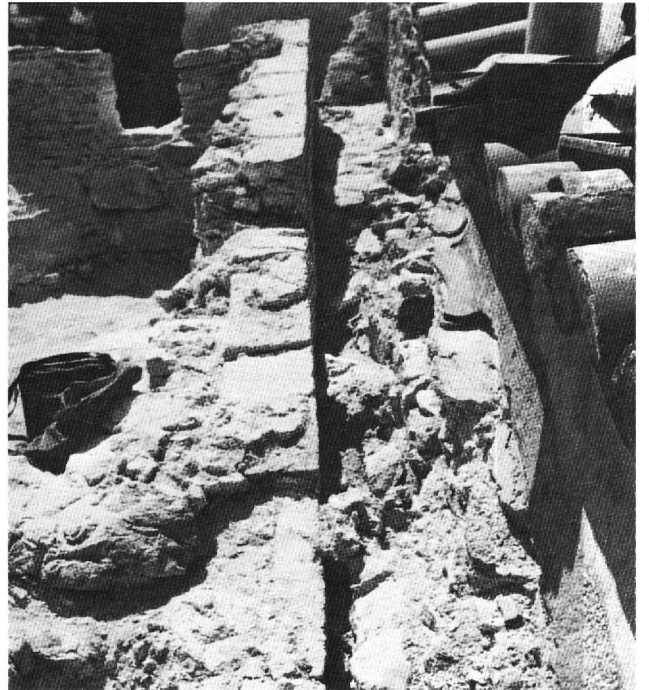
6

Εικ. 6. Αρμός διαχωρισμού φάσεων ανάμεσα στον εξωνάρθηκα και τον εσωνάρθηκα.

Η ράχη του αετώματος είναι καλυμμένη με κεραμικές πλάκες, πάνω στις οποίες υπάρχει κονίαμα, που φέρει εγκάρσια ίχνη, σε αποστάσεις ανά 50 εκ. περίπου. Τα ίχνη αυτά είναι αποτυπώματα μολυβδοφύλλων, που διαστρώθηκαν σε μαλακό ακόμα υπόβαθρο (Εικ. 5-6). Αποτελεί δηλαδή μια σαφέστατη ένδειξη της, διαπιστωμένης ως τώρα μόνον από τις πηγές, κάλυψης με μολυβδόφυλλα του εσωνάρθηκα. Και επειδή το κονίαμα αυτό που φέρει τα ίχνη συνδέεται με το εξωτερικό επίχρισμα της δυτικής όψης, μπορούμε να υποθέσουμε με μεγάλη βεβαιότητα ότι το αέτωμα αυτό διαμόρφωνε την απόληξη της στέγης στην αρχική της μορφή τον 11ο αιώνα. Ίδιας μορφής κονίαμα εμφανίζεται στην κορυφή του τυφλού τρουλίσκου (η δομή του θα μας απασχολήσει πιο κάτω) (Εικ. 3), που έχει ακριβώς το ίδιο ύψος με το αέτωμα της δυτικής όψης, δηλαδή 60 εκ. χαμηλότερα από τη νεωτερική δικλινή κεραμο-

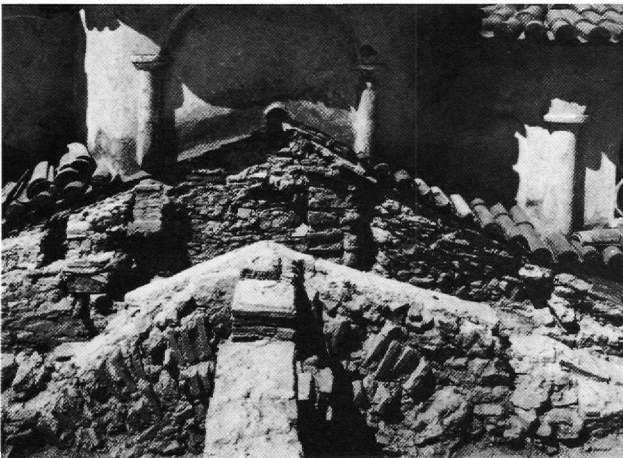
5

Εικ. 5. Το δυτικό αέτωμα της στέγης του εσωνάρθηκα. Διακρίνεται ο αναβαθμός στη βόρεια πλευρά.

Σε απόσταση 1,70 μ. από την κορυφή του αετώματος στη βορινή πλευρά υπάρχει ένας αναβαθμός βάθους 20

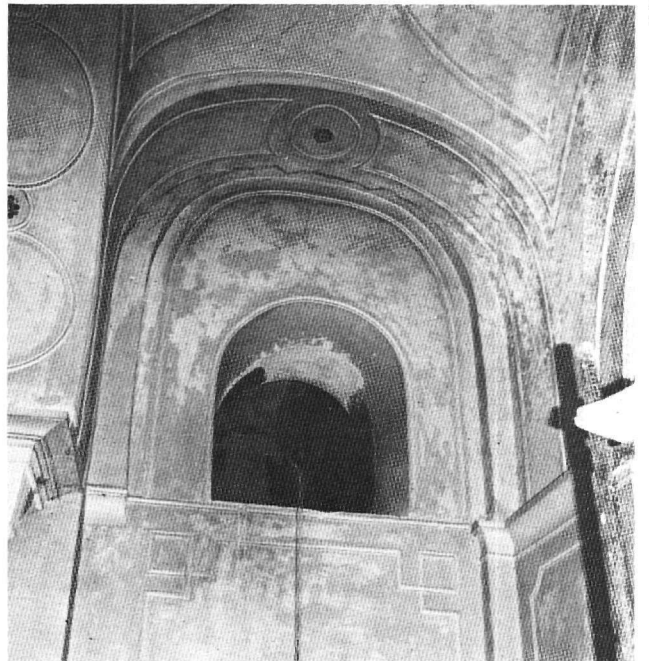
7

Εικ. 7. Άποψη από τον εσωνάρθηκα του διαχωριστικού τοίχου εσωνάρθηκα-εξωνάρθηκα. Διακρίνονται ρωγμές που αντιστοιχούν στον αρμό διαχωρισμού φάσεων.

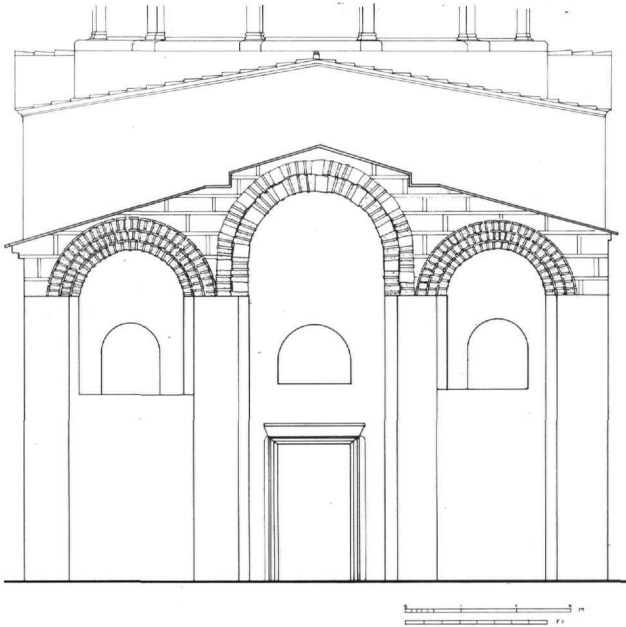
8

Εικ. 8. Ο δυτικός άξονας του εσωνάρθηκα σύμφωνα με τα υπάρχοντα στοιχεία.

Όλα τα παραπάνω στοιχεία εμφανίζονται στο σχέδιο

της Εικ. 8. Με βάση αυτό είναι δυνατόν να προταθεί ένα σχέδιο γραφικής αποκατάστασης της «προσωρινής» δυτικής όψης του εσωνάρθηκα (Εικ. 13). Η ρυθμική επανάληψη των ζωνών των τούβλων είναι αυτή που έχει αποκαλυφθεί σε διάφορα σημεία του ναού<sup>21</sup>. Ο κεραμοπλαστικός διάκοσμος συναντάται στις εκκλησίες της ίδιας εποχής στην Κωνσταντινούπολη<sup>22</sup>, αλλά κυρίως στο μεταγενέστερο αντίγραφο του καθολικού της Νέας Μονής, δηλαδή την Παναγία την Κρήνα, επίσης στη Χίο<sup>23</sup>. Τέλος, τα ανοίγματα ανάμεσα στον εσω- και εξωνάρθηκα σχεδιάζονται μεγαλύτερα σε ύψος από το σημερινό τους μέγεθος. Ο λόγος είναι ότι στις παραστάδες ο ψηφιδωτός διάκοσμος συνεχίζεται χαμηλότερα από το σημερινό ύψος της ποδιάς και συνεπώς τα παράθυρα αυτά έχουν κλειστεί εν μέρει, σε απροσδιόριστη εποχή, πάντως μετά την κατασκευή των ψηφιδωτών. Η βάση του τρούλου δεν είναι

About 1.70 metres from the top of the pediment, there is a step, forming a primitive cross-arm. All these details are illustrated in Fig. 8; Fig. 13 represents an attempt to reconstruct the west façade of the esonarthex.

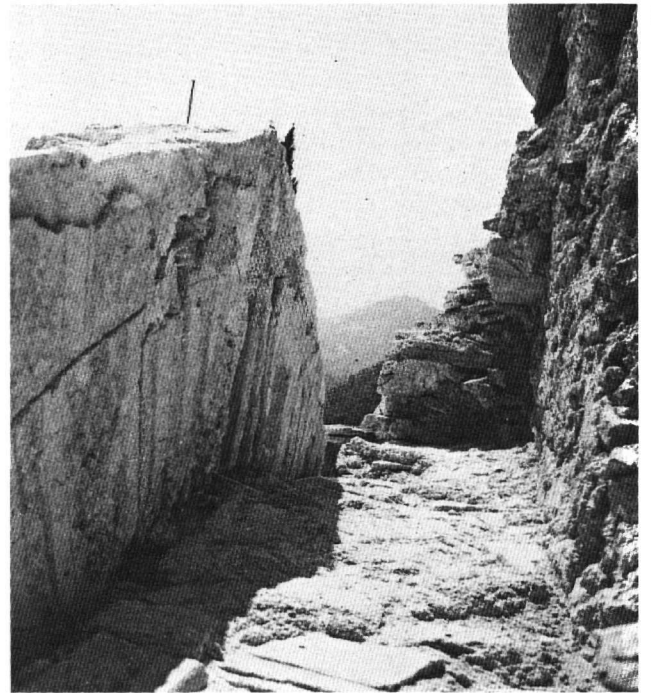
9

Εικ. 9. Η δυτική όψη του αετώματος του εσωνάρθηκα.

Η εξωτερική επιφάνεια του αετώματος (η πλευρά που εφάπτεται στον εξωνάρθηκα) εμφανίζεται τελείως διαφορετική, παρόλο που απαρτίζεται από τα ίδια δομικά στοιχεία. Εδώ η προσπάθεια διαμόρφωσης τελικής ορατής επιφάνειας είναι σαφής (Εικ. 9). Το κεντρικό τόξο παρουσιάζει διπλά τυφλά αψιδώματα —χαρακτηριστικό της σχολής της Πρωτεύουσας<sup>15</sup>— πλάτους 30 εκ., που εισέχουν κατά 10 εκ. το καθένα, όπου και παρατηρείται ο ρυθμός τρία προς ένα τούβλων-λίθων. Τα άλλα δύο τόξα δεξιά και αριστερά απαρτίζονται από τριπλά αψιδώματα στο ίδιο επίπεδο κατασκευασμένα αποκλειστικά από τούβλα πλάτους 27 εκ. Τα τρία αυτά τόξα δεν εξωτερικεύουν τη δομή της στέγασης του εσωνάρθηκα (που αποτελείται από δύο καμάρες και έναν κεντρικό τυφλό τρουλίσκο)<sup>16</sup>, αλλά παρουσιάζεται έκδηλη η προσπάθεια δημιουργίας «τελειωμένης» όψης. Όλα τα στοιχεία της δυτικής όψης του εσωνάρθηκα είναι συγκεντρωμένα στο σχέδιο της Εικ. 8. Η αναντιστοιχία δομής και εξωτερικής όψης έχει παρατηρηθεί και σε άλλα σημεία, π.χ. στις κόγχες της βόρειας και της νότιας όψης του κυρίως ναού, αλλά και στα αψιδώματα του εσωνάρθηκα. Φαίνεται ότι αποτελούσε μια συνθετική μανιέρα, ενιαία για όλη την πρώτη φάση του ναού. Η υπόλοιπη επιφάνεια είναι καλυμμένη με επίχρισμα, πάνω στο οποίο έχουν χαραχθεί με μεγάλη επιμέλεια οριζόντιες και κατακόρυφες γραμμές με το μυστρί σε φρέσκο κονίαμα<sup>17</sup> (Εικ. 9). Η σχετικά πρόχειρη αυτή λύση έρχεται σε αντίθεση με τη μεγαλοπρέπεια του εσωτερικού και δείχνει ότι ο τεχνίτης προσπάθησε να ολοκληρώσει τη δυτική όψη του εσωνάρθηκα με απλά σχετικά μέσα, γνωρίζοντας όμως ότι σύντομα θα επακολουθούσε και η προσθήκη του εξωνάρθηκα στη σύνθεση<sup>18</sup>.

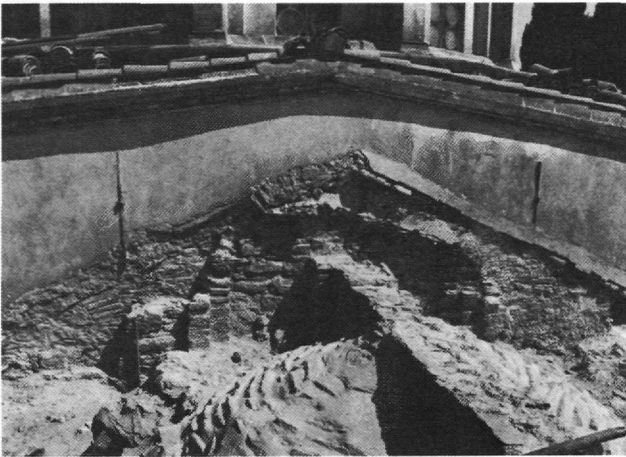
Εικ. 10. Άποψη του δυτικού τοίχου του κυρίως ναού.

σκεπή. Τέλος, ίχνη από ισχυρό κουρασάνι, που χρησιμοποιε για τη στεγάνωση της επαφής τοίχου-μολυβδοφύλλων, υπάρχει στο δυτικό τοίχο του κυρίως ναού (Εικ. 10) και ορίζει την ανατολική απόληξη της στέγης. Με τη μορφή που προτείνεται, αλλά και το υλικό της κάλυψης, συμφωνεί το σχέδιο του Barskij<sup>19</sup> του 1732, που εμφανίζει τη στέγη του εσωνάρθηκα δικλινή και σκεπασμένη με το ίδιο υλικό όπως ο υπόλοιπος ναός, δηλαδή μολύβι. Αντίθετα, δεν διακρίνεται το υλικό της κάλυψης στη δεύτερη<sup>20</sup> φωτογραφία της Γενναδείου, λόγω των υλικών του τρούλου που κατέρρευσε, είναι όμως ξεκάθαρο ότι η κλίση της στέγης ήταν μικρότερη από τη σημερινή, πράγμα που ενισχύει τις παραπάνω υποθέσεις.

που αποκαλύφθηκε από τις εργασίες στη στέγη του εσωνάρθηκα (Εικ. 10). Ο τοίχος αυτός είναι στο μεγαλύτερο του μέρος αργολιθοδομή με γεμίσματα από σπασμένα κεραμίδια και τούβλα χωρίς κανένα ρυθμό ή διακοσμητική διάθεση. Δυο τόξα από τούβλα μόνον είναι ενσωματωμένα στη δομή του τοίχου, κατασκευασμένα για την ενίσχυση της ακαμψίας του (Εικ. 17). Η απόληξη του τοίχου αυτού στις επισκευές του 1891 άλλαξε μορφή και από οριζόντια (όπως εμφανίζεται στη δεύτερη φωτογραφία της Γενναδείου) έγινε τριγωνική-αετωματική. Είναι άγνωστο πόσες φορές έγιναν επεμβάσεις στον τοίχο αυτό. Πάντως, το προς Β. τόξο διακρίνεται στη φωτογραφία του Strzygowski, πράγμα που σημαίνει ότι υπήρχε τουλάχιστον πριν από το 1891.

Στο μέσον όμως του τοίχου διατηρείται μια τοξωτή κατασκευή που διαφέρει από τη δομή του υπόλοιπου (Εικ. 10). Αποτελείται από ένα τριπλό τυφλό αψίδωμα, του οποίου το άνω μέρος έχει καταστραφεί εν μέρει αλλά η βάση παραμένει ανέπαφη. Το αψίδωμα αυτό εξέχει από το επίπεδο του τοίχου περίπου κατά 10 εκ., ενώ ο τοίχος του βάθους εισέχει ελαφρά από το επίπεδο αυτό, με αποτέλεσμα τη δημιουργία μιας αβαθούς επίπεδης κόγχης. Η κατασκευή του έχει γίνει με τη ρυθμική εναλλαγή λίθων και πλίνθων, με ρυθμό ένα προς τρεις που συναντήσαμε και σε άλλα σημεία του ναού (βλ. παραπάνω). Ακόμη, το δομικό κονίαμα είναι κουρασάνι με μεγάλα κομμάτια από σπασμένο κεραμίδι ως αδρανές. Το κονίαμα αυτό δεν είναι σε πολύ καλή κατάσταση, αλλά στο κάτω μέρος της βορινής πλευράς διατηρείται το αρμολόγημα, που έχει πολύ λεπτότερη σύνθεση αδρανούς και έχει υποστεί επεξεργασία, έτσι ώστε να αποτελεί τελική εμφανή όψη (πατητό). Φαίνεται ότι το κάτω τμήμα του αψιδώματος βρέθηκε από νωρίς κάτω από τη στέγη του εσωνάρθηκα και με τον τρόπο αυτό διατηρήθηκε σε καλύτερη κατάσταση. Τα παραπάνω πιστοποιεί ίχνος ασβεστοκονιάματος παρόμοιο με αυτό που καλύπτει το δυτικό αέτωμα. Οι ενδείξεις που μόλις αναφέρθηκαν μας πείθουν ότι το αψίδωμα αυτό κατασκευάστηκε στην πρώτη οικοδομική φάση του ναού.

Στη βάση του αψιδώματος (Εικ. 10) υπάρχουν οι γενέσεις δύο ακόμα τόξων εκατέρωθεν του μεσαιού (καλύτερα διακρίνεται το νότιο). Αποδεικνύεται έτσι ότι στην πλευρά αυτή του κυρίως ναού διαμορφώνονταν τρία αβαθή τυφλά αψιδώματα, από τα οποία το κεντρικό τουλάχιστον είχε τριπλή υποχώρηση. Στο σχέδιο

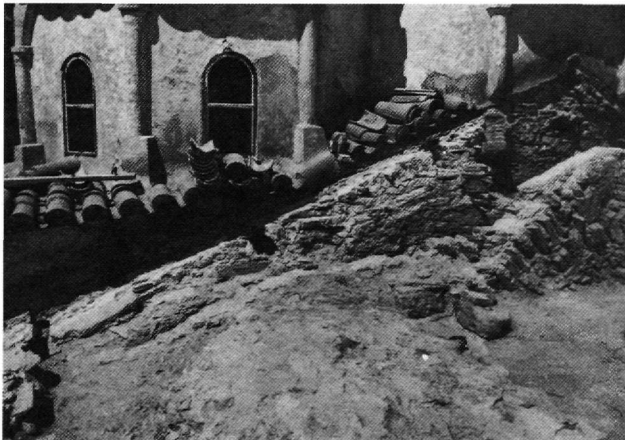
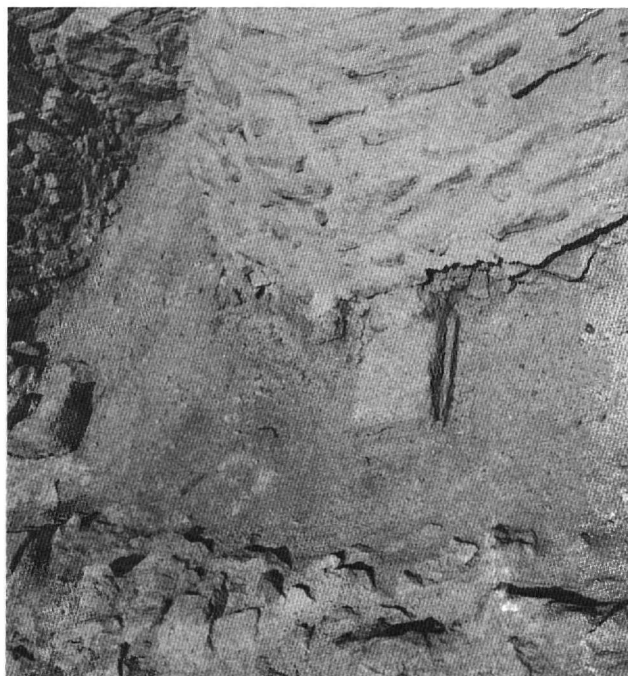
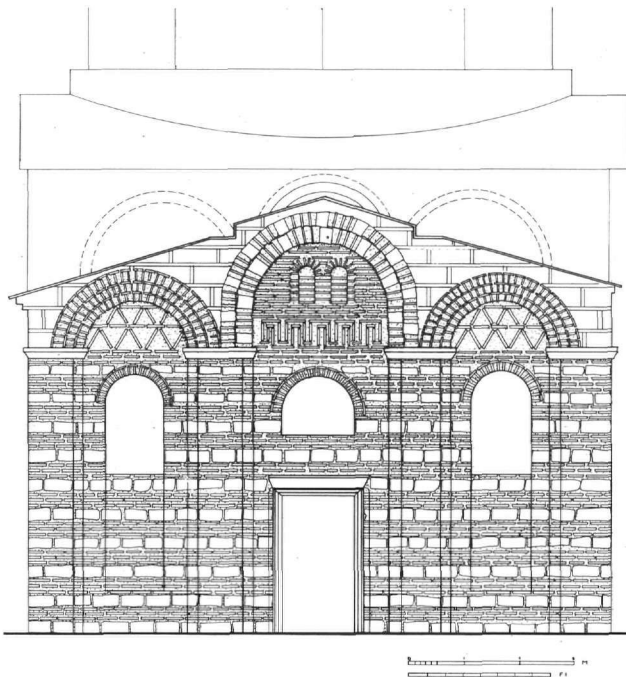
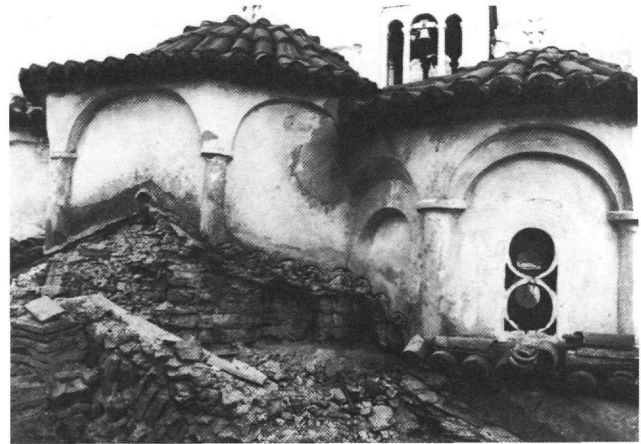
Εικ. 11. Η νότια πλευρά της στέγης του εσωνάρθηκα.  
 Εικ. 12. Η στέγη του εσωνάρθηκα. Διακρίνεται η χάραξη του μικρού τοίχου που ορίζει την υπερύψωση της στέγης.  
 Εικ. 13. Πρόταση γραφικής αποκατάστασης της όψης του δυτικού τοίχου του εσωνάρθηκα, πριν από την προσθήκη του εξωνάρθηκα.  
 Εικ. 14. Όψη των τρουλίσκων του εξωνάρθηκα μετά την αφαίρεση της στέγης.

σκευασμένο με πολύ πιο πρόχειρο τρόπο (Εικ. 11), αλλά βάσιμο είναι να υποθέσουμε ότι η αρχική του μορφή, όπως και όλων των τρουλίσκων, θα ήταν κατασκευασμένη με το σύστημα αυτό.

της Εικ. 13 προβάλλονται πίσω από τη δυτική όψη του εσωνάρθηκα. Τα τρία αυτά αψιδώματα αποτελούν τη ρηχότερη επανάληψη της τριμερούς διαμόρφωσης που παρατηρούμε και στις άλλες πλευρές, όπως τουλάχιστον εμφανίζεται στο σχέδιο του Barskij. Αναγκαστικά όμως είναι ρηχότερα, αφού στο σημείο αυτό θα ακουμπούσε ο εσωνάρθηκας του καθολικού. Τα τόξα συνεχίζονταν και κάτω από τη στέγη του εσωνάρθηκα, παρόλο που ήταν εν μέρει αφανή, από μια προσπάθεια

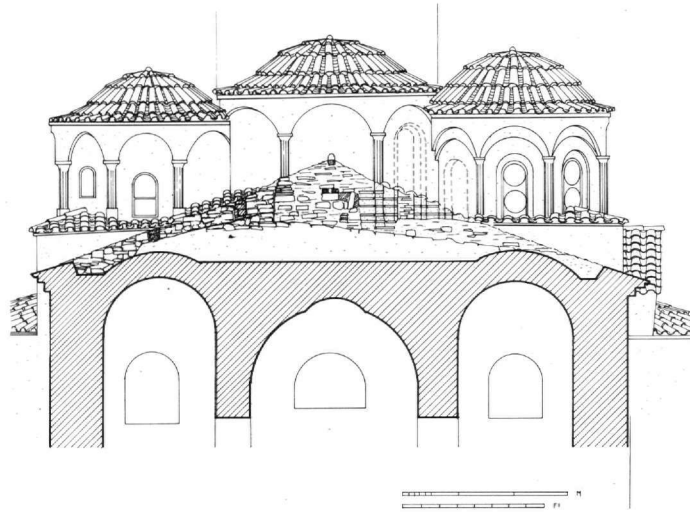
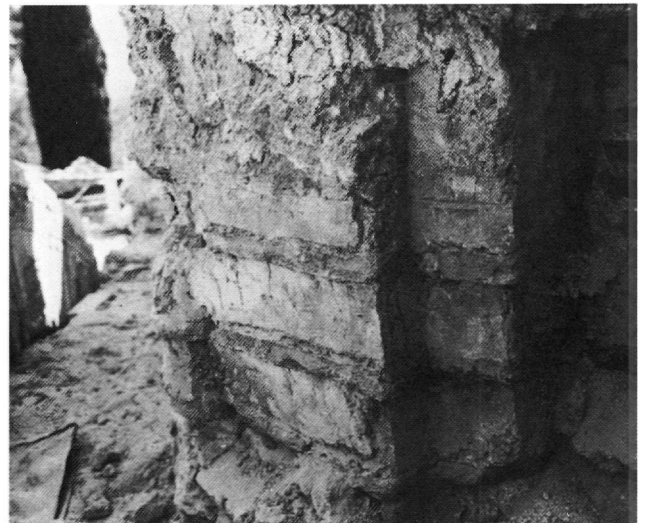
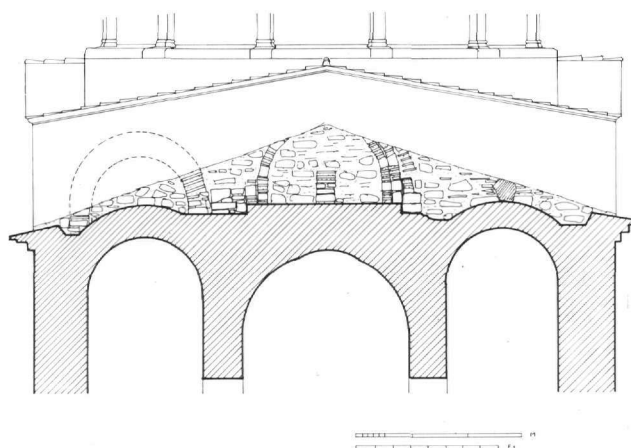
Εικ. 15, 17. Η δυτική όψη του κυρίως ναού.

Εικ. 16. Λεπτομέρεια από το σύστημα δομής των τρολίσκων του εξωνάρθηκα.
