Δελτίον ΧΑΕ 14 (1987-1988), Περίοδος Δ'

Νεώτερα στοιχεία για την οικοδομική ιστορία του καθολικού της Νέας Μονής Χίου

Σωτήρης ΒΟΓΙΑΤΖΗΣ

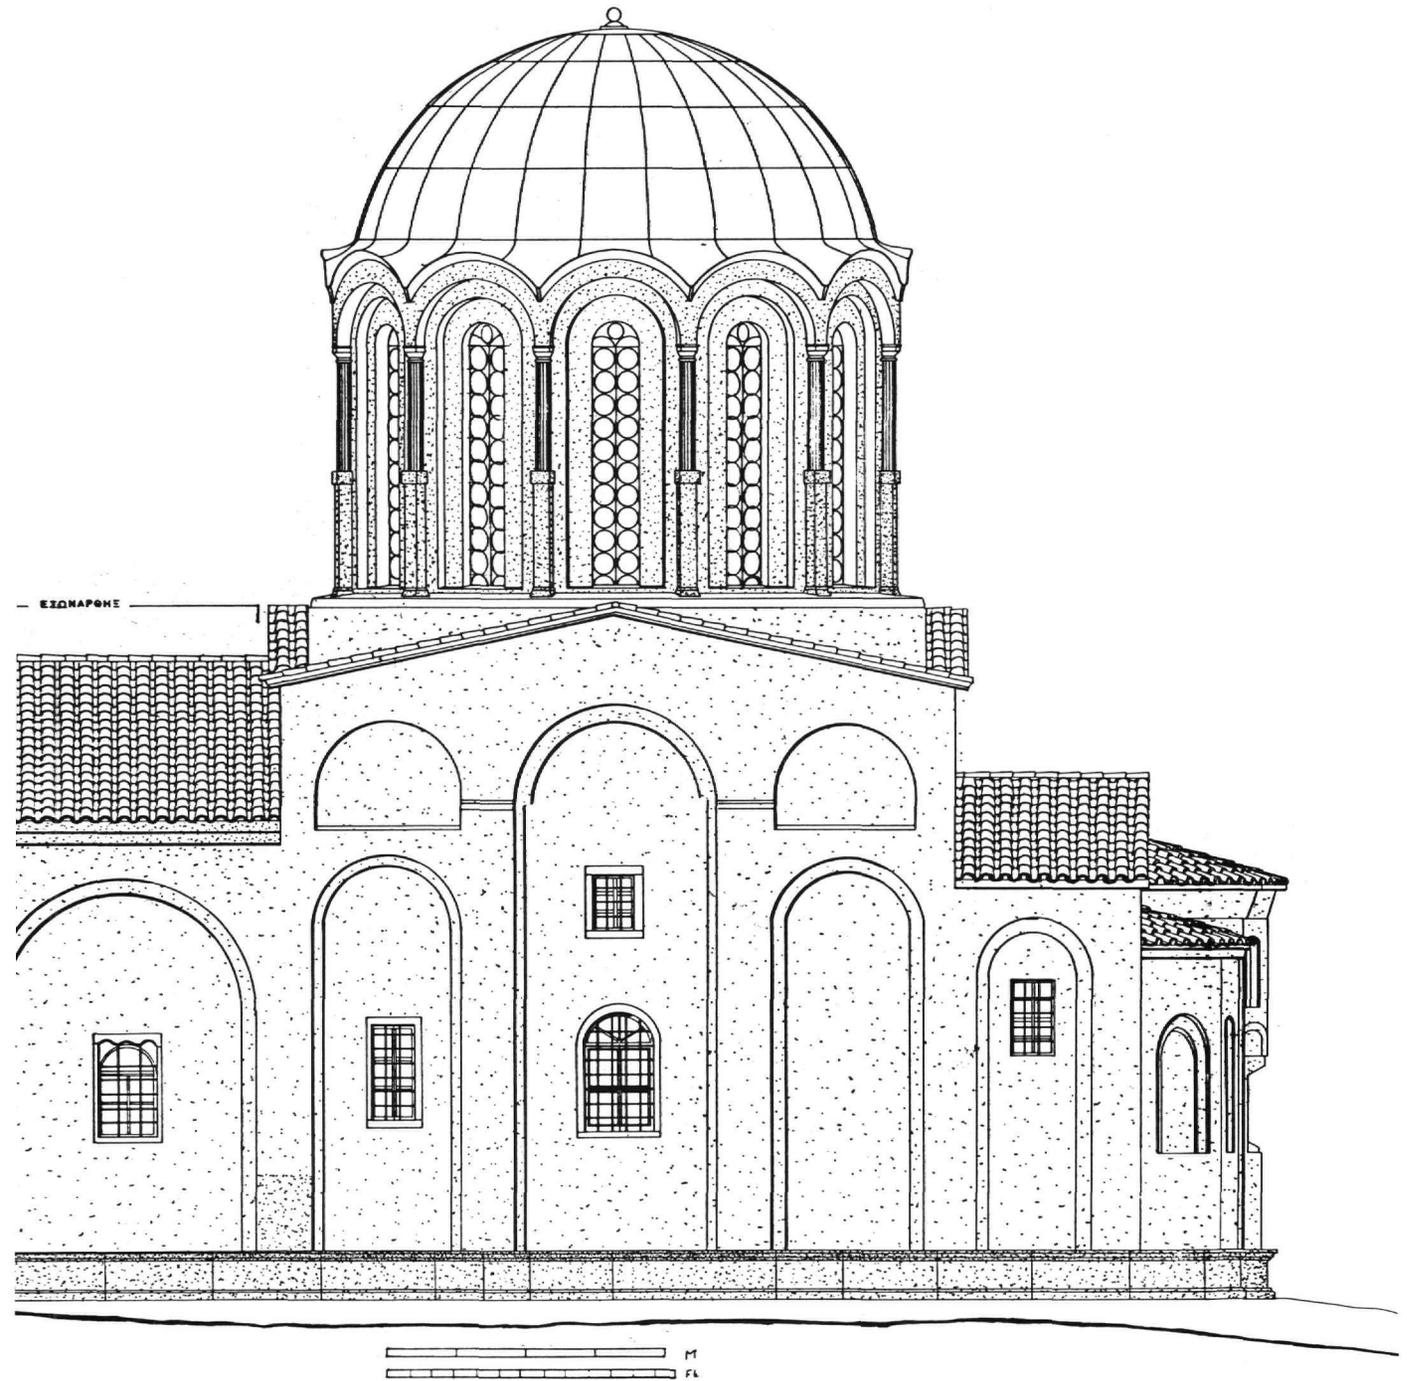
Εικ. 1. Νέα Μονή Χίου, καθολικό. Η νότια όψη. Σημειώνεται η θέση του εσωνάρθηκα.

Η ίδρυση της μονής και η έναρξη των εργασιών για την κατασκευή του καθολικού αρχίζει, ως γνωστόν⁷, με αυτοκρατορική χορηγία, με την άνοδο στο θρόνο της Κωνσταντινούπολης του Κωνσταντίνου Θ' του Μονομάχου (1042-1055), πιθανώς το 1043, και συνεχίζεται κατά τη βασιλεία της Θεοδώρας (1055-1056). Οι τεχνίτες και ορισμένα από τα υλικά μεταφέρθηκαν από την Πρωτεύουσα. Στα 1049 γίνονται τα εγκαίνια, πράγμα που σημαίνει ότι κάποιο σημαντικό τμήμα των εργασιών αποπερατώθηκε. Η παράδοση διασώζει την πληροφορία ότι η κατασκευή διεκόπη και συνεχίστηκε αργότερα από την αυτοκράτειρα Θεοδώρα. Σε σύντομο χρονικό διάστημα το μοναστήρι παρήκμασε (πιθανώς μάλιστα να ερημώθηκε το 1093), όμως το καθολικό έφθασε σε σχετικά καλή κατάσταση μέχρι τις αρχές του 19ου αιώνα, παρά τις διαδοχικές φάσεις ακμής και παρακμής της Νέας Μονής. Το 1822 όμως, όπως και το 1828, υφίσταται διαδοχικές λεηλασίες από τους Τούρκους ατάκτους, που έφθασαν μέχρι την αφαίρεση των μολυβδοφύλλων της κάλυψης και τον εμπρησμό. Το 1857 υφίσταται εκτεταμένες επισκευές από τον καθηγούμενο Φωτεινό, ολέθριες για την εμφάνιση του μνημείου. Τέλος, ο καταστρεπτικότερος σεισμός του 1881 —όποτε κατέρρευσε ο κεντρικός τρούλος και μέρος της κάλυψης του Ιερού Βήματος—, καθώς και η ατυχής ανακατασκευή που επακολούθησε, το 1891, ολοκλήρωσαν την εικόνα που εμφανίζει σήμερα. Για λόγους εποπτικών δημοσιεύεται η νότια όψη του μνημείου (Εικ. 1).

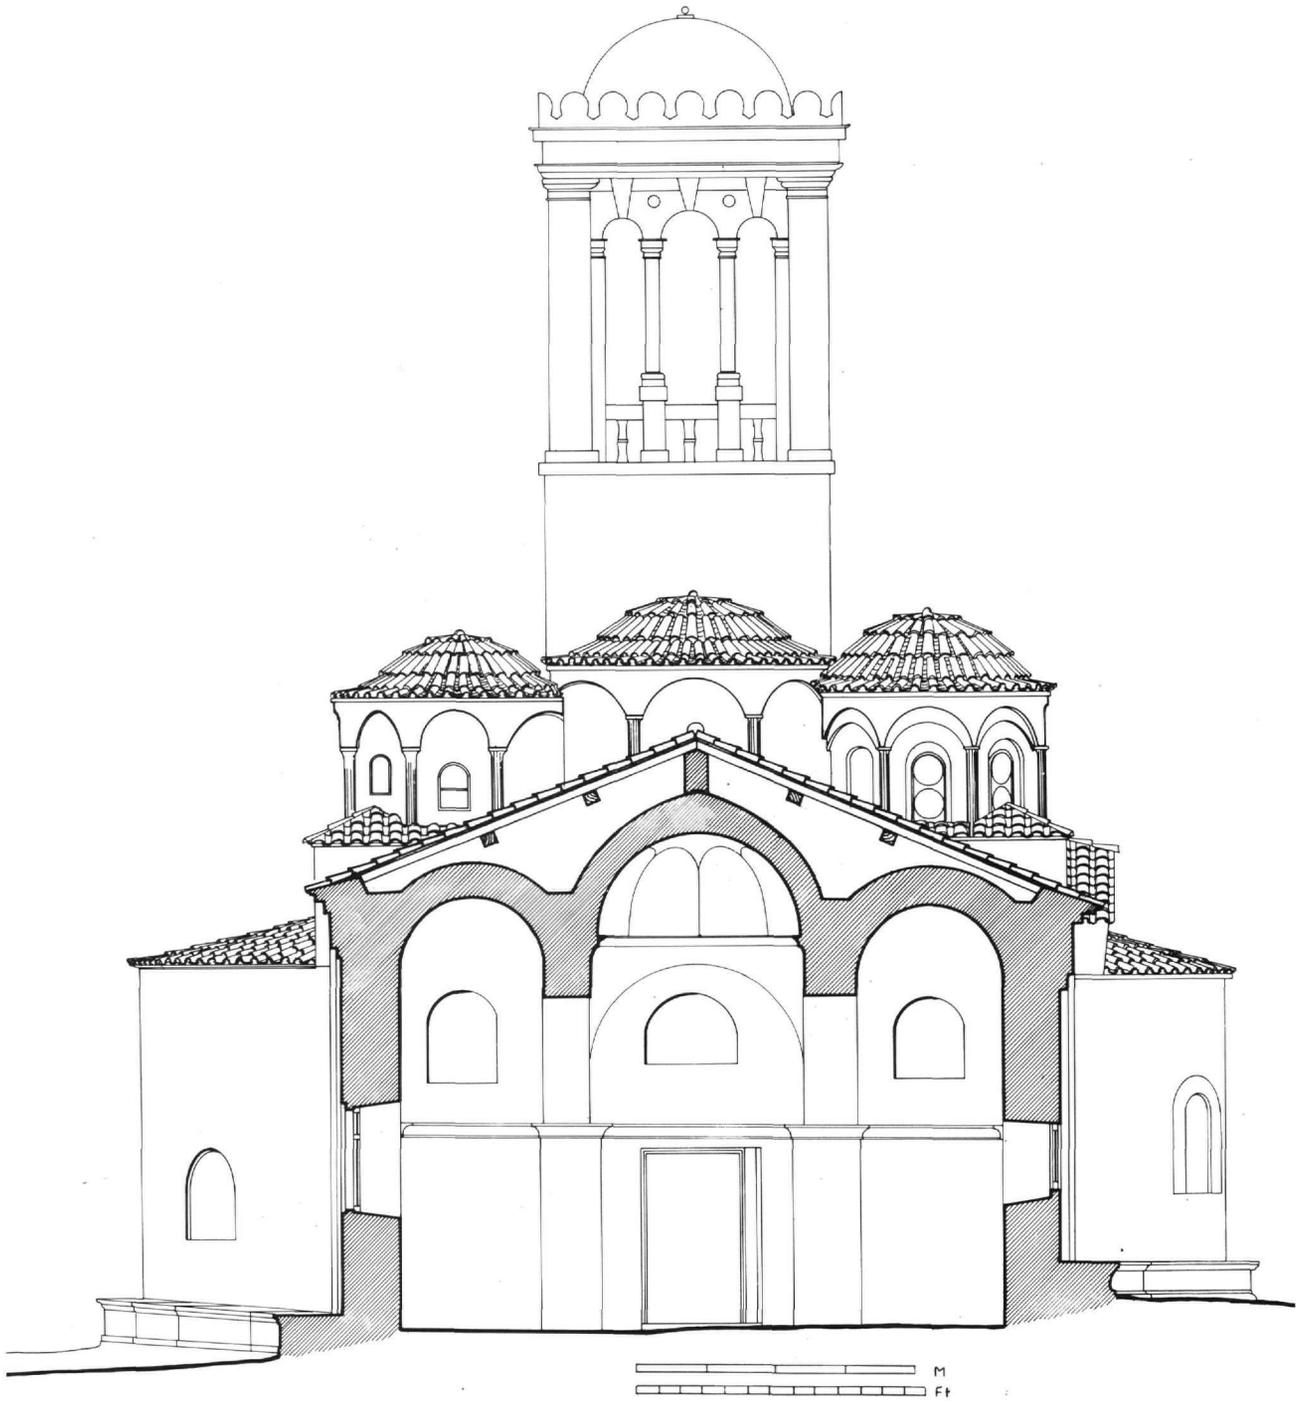
Εικ. 2. Τομή κατά πλάτος στον εσωνάρθηκα. Ορατή η διάρθρωση της δικλινούς στέγης.

αποσαθρωμένη, δικλινή ξυλοκατασκευή (Εικ. 2). Την αποτελούσαν δοκάρια μήκους έξι μέτρων στηριγμένα με τη μία τους άκρη στους πλάγιους τοίχους του εσωνάρθηκα, και με την άλλη σε έναν τοίχο κατασκευασμένο επάνω ακριβώς στο διαμήκη άξονα του μνημείου. Ενδιάμεσοι πρόχειροι πεσσοί παρελάμβαναν μέρος του βάρους της στέγης. Μετά την αφαίρεση της ξυλοκατασκευής αυτής και τον καθαρισμό των δομικών μερών, αποκαλύφθηκαν ενδιαφέροντα στοιχεία για την οικοδομική ιστορία του ναού, που θα παρουσιαστούν παρακάτω.

Θα μας απασχολήσει κατόπιν η δομή της στέγασης του εσωνάρθηκα: Κατ' αρχήν η βόρεια και η νότια καμάρα (Εικ. 2, 4, 11, 12) είναι κατασκευασμένες —στο εμφανές τους τμήμα τουλάχιστον— από απλή αργολιθοδομή. Κάποια διαφορά που παρατηρείται ανάμεσα στην κλίση του δυτικού αετώματος και την εφαπτομένη τους μπορεί να οφείλεται στην εκ νέου ανοικοδόμησή τους με διαφορετικά υλικά μετά την καταστροφή τους (οπότε καταστράφηκαν και τα ψηφιδωτά στην εσωτερική τους επιφάνεια). Ο τυφλός τρουλίσκος όμως είναι μια ενδιαφέρουσα κατασκευή (Εικ. 3, 4, 10). Είναι ολόκληρος κτισμένος με τούβλα διαστάσεων 25×25×2,5 εκ. με κουρασάνι για συνδετικό κονίαμα. Από ένα ύψος και πάνω οι στρώσεις των τούβλων εμφανίζονται οριζόντιες ή με ελάχιστη κλίση, ορίζοντας έτσι ένα ιδιότυπο εκφορικό σύστημα, πράγμα αρκετά σπάνιο για την εποχή αυτή²⁵. Το αποτέλεσμα είναι μια μορφή που πλησιάζει προς την κωνική.

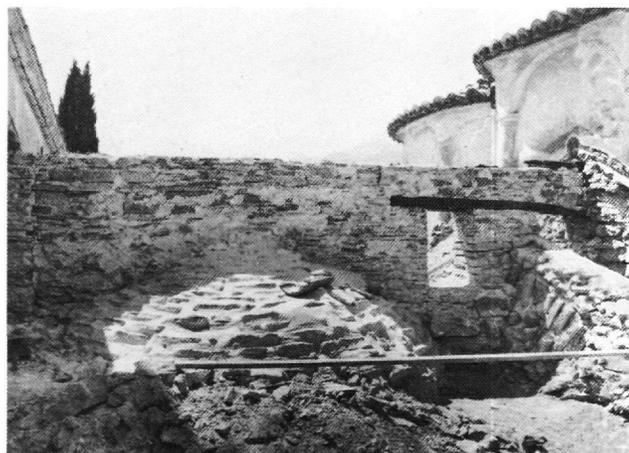
Εικ. 3. Άποψη της στέγης μετά την αφαίρεση της κεραμοσκεπής.

Κατ' αρχήν ο διαμήκης αυτός τοίχος (που τμήμα του αφαιρέθηκε για τις ανάγκες αποκατάστασης της στέγης) αποδεικνύεται ότι ήταν τελείως νεωτερικός, πρόχειρα κτισμένος από παλαιότερο οικοδομικό υλικό σε δεύτερη χρήση (Εικ. 3). Μεγάλο μέρος του ήταν δυνατόν να αναγνωρισθεί ότι προερχόταν από το ίδιο το καθολικό. Βρέθηκαν μάρμαρα από δάπεδα και ορθομαρμαρώσεις, που το πάχος τους κυμαινόταν από 3-10 εκ., ζεύξεις, επίκρανα μαρμάρινα, αλλά και πολλά τούβλα διαστάσεων 30×30 εκ. και λίθοι με απροσδιό-

εκ. (Εικ. 5-6), μετά τον οποίο η κλίση της ράχης του διαφοροποιείται ελαφρά. Στη νότια πλευρά ο αντίστοιχος αναβαθμός έχει καταστραφεί αλλά παρατηρείται η ίδια αλλαγή κλίσης που βεβαιώνει τη συμμετρία των δύο πλευρών (Εικ. 11). Στους αναβαθμούς αυτούς αντιστοιχούν δύο μικροί εγκάρσιοι τοίχοι (Εικ. 3, 4, 11) χτισμένοι ταυτόχρονα με το δυτικό αέτωμα, που ευθυγραμμίζονται με κάποιες, ανεξήγητες αν τις δούμε μόνες τους, πέτρινες βάσεις κοντά στον τυφλό τρουλίσκο (Εικ. 12). Προφανώς στα σημεία αυτά υπήρχαν χαμηλοί τοίχοι παράλληλοι με τον κύριο άξονα του ναού, οι οποίοι, αν συνδυαστούν με τους αναβαθμούς του αετώματος, σχηματίζουν τη βάση για μια υπερύψωση στη δικλινή στέγη. Αυτή θα είχε ύψος όχι μεγαλύτερο από 20-30 εκ. και θα έπαιζε το ρόλο υποτυπώδους κεραίας.

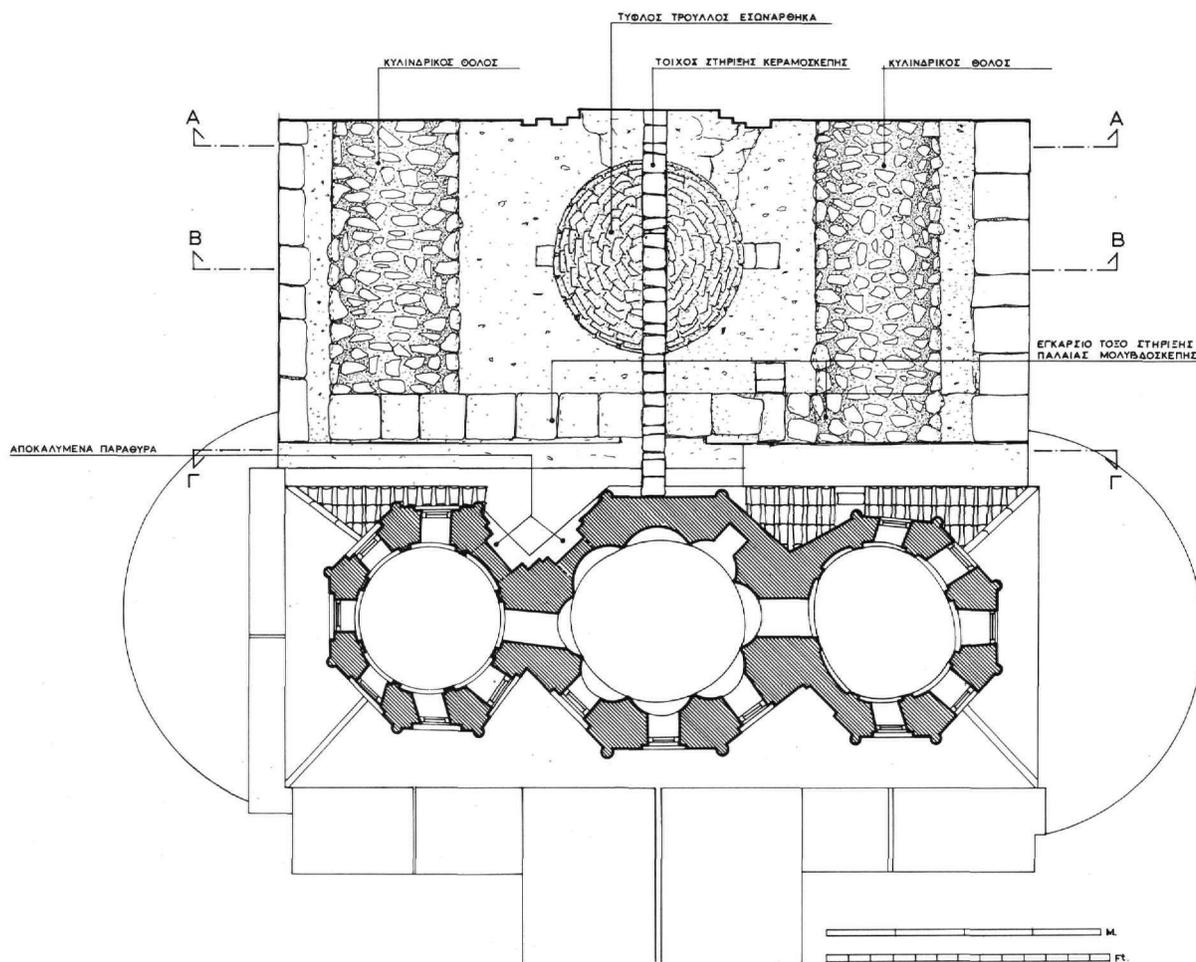
Εικ. 4. Κάτοψη του εσωνάρθηκα και του εξωνάρθηκα μετά την αφαίρεση της κεραμοσκεπής.

Ο τοίχος αυτός προφανώς δεν περιλαμβανόταν στις προθέσεις του αρχικού κατασκευαστή, αφού άλλωστε η τοποθέτηση ενός νεκρού φορτίου στο ασθενέστερο σημείο της θολωτής κατασκευής (Εικ. 4) μόνο σαν λύση ανάγκης μπορεί να γίνει αποδεκτή. Και αυτή η λύση δεν μπορεί παρά να υπαγορευτεί από την αλλαγή του υλικού επίστρωσης της στέγης από μολύβι σε κεραμίδια. Είναι γνωστό ότι το μολύβι μπορεί να χρησιμοποιηθεί για τη στεγάνωση κεκλιμένων στεγών, ακόμα και με πολύ μικρή κλίση —έως και 1-2%—ενώ αντίθετα η κεραμοσκεπή είναι απαραίτητο να έχει τουλάχιστον 20% κλίση για να είναι υδατοστεγής. Όπως γνωρίζουμε από τις πηγές, τα μολυβδόφυλλα που είχαν αφαιρεθεί το 1822⁸ επανατοποθετήθηκαν μεν το 1857⁹, αλλά αντικαταστάθηκαν με κεραμίδια μετά την καταστροφή τους το 1881 από την κατάρρευση του τρούλου του κυρίως ναού. Το τελευταίο διακρίνεται στη δεύτερη από τις φωτογραφίες της Γενναδείου¹⁰. Συνεπώς, από τα παραπάνω είναι απόλυτα δικαιολογημένο να υποθέσουμε ότι ο τοίχος αυτός κατασκευάστηκε κατά τις εργασίες του 1891 με σκοπό την αύξηση της κλίσης της στέγης που θα δεχόταν τη νέα κάλυψη με κεραμίδια.

Στην περίπτωση όμως αυτή τίθεται το θέμα της παλαιότερης μορφής της στέγης του εσωνάρθηκα. Σημαντικότερες ενδείξεις γι' αυτό υπάρχουν σε μια εξαιρετικά ιδιόμορφη αετωματική κατασκευή, που βρέθηκε στο ακρότατο όριο της στέγης του εσωνάρθηκα προς τα δυτικά (Εικ. 4, 5). Πρόκειται για την απόληξη του δυτικού τοίχου του εσωνάρθηκα προς τα πάνω, που ενσωματώθηκε μέσα στη στέγη. Όπως άλλωστε γνωρίζουμε και από παλαιότερα δημοσιεύματα¹¹, ο εξωνάρθηκας χωρίζεται από τον εσωνάρθηκα με αρμό διαχωρισμού φάσεων. Ο αρμός αυτός εμφανίζεται και στο χώρο της στέγης (Εικ. 6) με πλάτος 3-4 εκ. Ο διαχωρισμός των δύο φάσεων επιτεύχθηκε κατασκευαστικά με τη χρήση ξυλοτύπου, που δεν αφαιρέθηκε μετά το τέλος των εργασιών¹². Ίχνη του υπάρχουν στο κονίαμα προς την πλευρά του εξωνάρθηκα μόνο (πράγμα φυσικό, αφού προς την πλευρά του εσωνάρθηκα υπήρχε ήδη τοίχος στεγνός από χρόνια) και μάλιστα ένα κομμάτι ξύλο, σε κατάσταση προχωρημένης αποσύνθεσης, βρέθηκε σφηνωμένο ανάμεσα στις δύο φάσεις του ναού. Ο αρμός αυτός αντιστοιχεί στις ανεξήγητες ως τώρα, κατακόρυφες περιμετρικές ρωγμές στα τόξα στο σημείο επαφής έσω- και εξωνάρθηκα, στο εσωτερικό του ναού (Εικ. 7).

(Εικ. 4). Με την ενέργεια αυτή αποκαλύφθηκαν οι βάσεις του βόρειου και μεσαίου τρουλίσκου του εξωνάρθηκα. Στο σημείο αυτό ο τρόπος δομής των τρουλίσκων είναι το σύστημα της αποκρυμμένης πλίνθου (Εικ. 14-15). Οι πλίνθοι αυτές έχουν αρκετά μεγάλο πάχος, 3,5-4 εκ., και διαστάσεις 30×30 εκ. (είναι δηλαδή διαφορετικές από αυτές του τρούλου του εσωνάρθηκα). Τα διάκενα έχουν πλάτος 8,5-10 εκ. (Εικ. 16) και το αρμολόγημα είναι από κουρασάνι με λεπτόκοκκο αδρανές, που έχει ελαφρά κλίση προς τα έξω για την απομάκρυνση των νερών της βροχής. Η κατασκευή παρουσιάζει υψηλή ποιότητα στις λεπτομέρειες (ας προσεχθεί η κομψότητα του γωνιακού ημικιονί-

Τέλος, αποκαλύφθηκαν οι βάσεις δύο παραθύρων στον κεντρικό και το βόρειο τρουλίσκο του εξωνάρθηκα (Εικ. 14). Τα παράθυρα αυτά κλείστηκαν σε απροσδιόριστη εποχή, πάντως μετά το 1732, αφού τουλάχιστον το ένα εμφανίζεται ανοικτό στο σχέδιο του Barskij. Οι παραστάδες τους παρουσιάζουν διπλή υποχώρηση (όπως επισημαίνεται στο σχέδιο της Εικ. 4, βλ. και Εικ. 15). Επομένως στην όψη τους είναι διαμορφωμένα

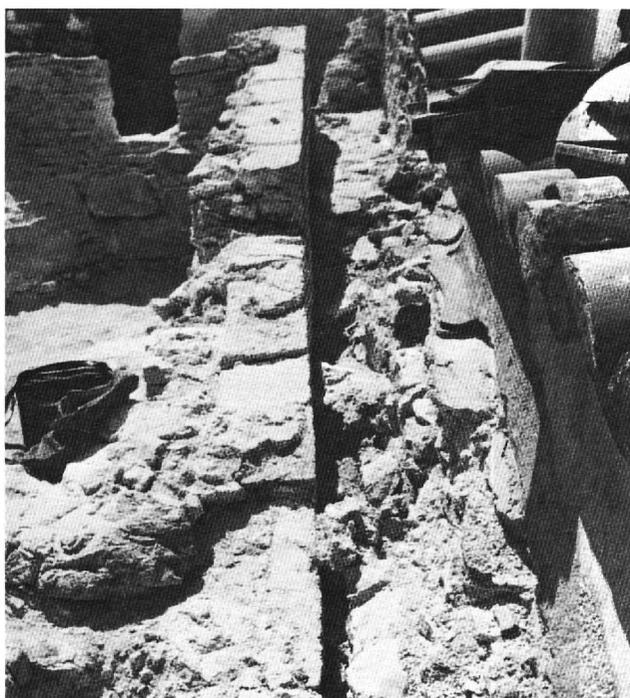
6

Εικ. 6. Αρμός διαχωρισμού φάσεων ανάμεσα στον εξωνάρθηκα και τον εσωνάρθηκα.

Η ράχη του αετώματος είναι καλυμμένη με κεραμικές πλάκες, πάνω στις οποίες υπάρχει κονίαμα, που φέρει εγκάρσια ίχνη, σε αποστάσεις ανά 50 εκ. περίπου. Τα ίχνη αυτά είναι αποτυπώματα μολυβδοφύλλων, που διαστρώθηκαν σε μαλακό ακόμα υπόβαθρο (Εικ. 5-6). Αποτελεί δηλαδή μια σαφέστατη ένδειξη της, διαπιστωμένης ως τώρα μόνον από τις πηγές, κάλυψης με μολυβδόφυλλα του εσωνάρθηκα. Και επειδή το κονίαμα αυτό που φέρει τα ίχνη συνδέεται με το εξωτερικό επίχρισμα της δυτικής όψης, μπορούμε να υποθέσουμε με μεγάλη βεβαιότητα ότι το αέτωμα αυτό διαμόρφωνε την απόληξη της στέγης στην αρχική της μορφή τον 11ο αιώνα. Ίδιας μορφής κονίαμα εμφανίζεται στην κορυφή του τυφλού τρουλίσκου (η δομή του θα μας απασχολήσει πιο κάτω) (Εικ. 3), που έχει ακριβώς το ίδιο ύψος με το αέτωμα της δυτικής όψης, δηλαδή 60 εκ. χαμηλότερα από τη νεωτερική δικλινή κεραμο-

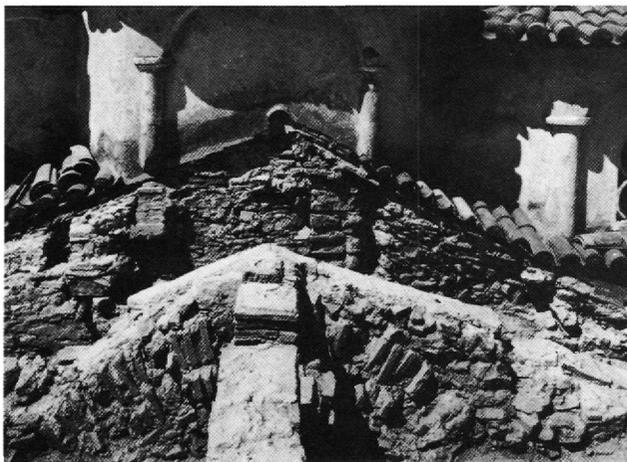
5

Εικ. 5. Το δυτικό αέτωμα της στέγης του εσωνάρθηκα. Διακρίνεται ο αναβαθμός στη βόρεια πλευρά.

Σε απόσταση 1,70 μ. από την κορυφή του αετώματος στη βορινή πλευρά υπάρχει ένας αναβαθμός βάθους 20

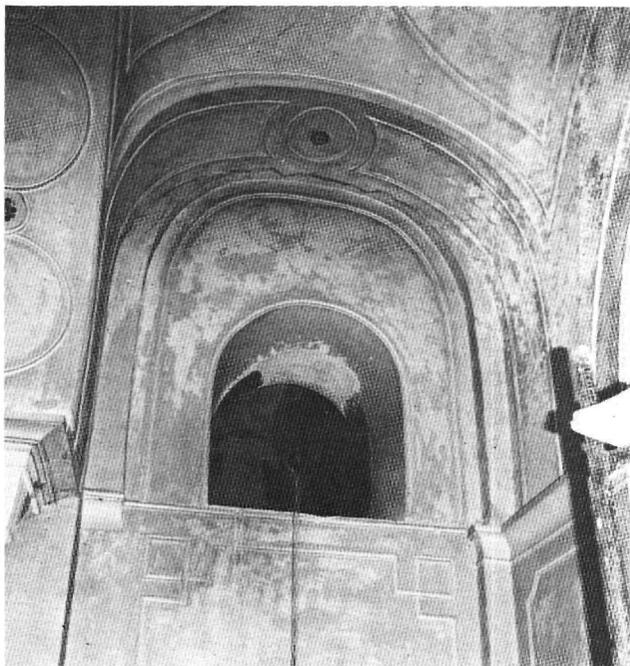
7

Εικ. 7. Άποψη από τον εσωνάρθηκα του διαχωριστικού τοίχου εσωνάρθηκα-εξωνάρθηκα. Διακρίνονται ρωγμές που αντιστοιχούν στον αρμό διαχωρισμού φάσεων.

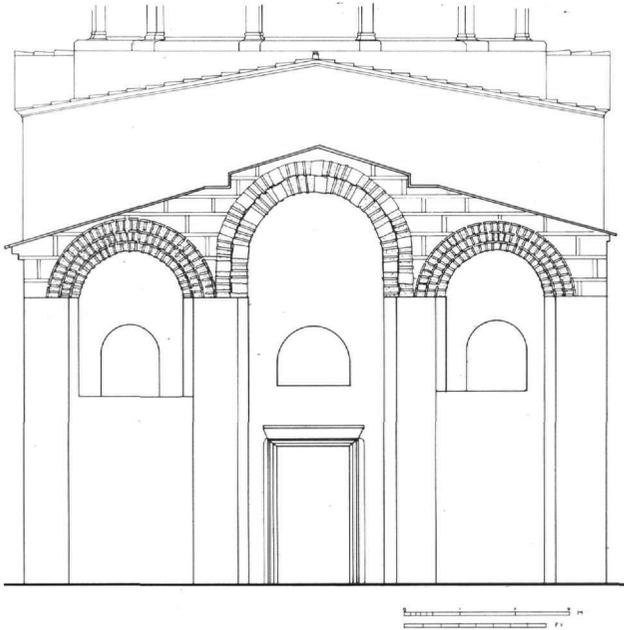
8

Εικ. 8. Ο δυτικός άξονας του εσωνάρθηκα σύμφωνα με τα υπάρχοντα στοιχεία.

Όλα τα παραπάνω στοιχεία εμφανίζονται στο σχέδιο

της Εικ. 8. Με βάση αυτό είναι δυνατόν να προταθεί ένα σχέδιο γραφικής αποκατάστασης της «προσωρινής» δυτικής όψης του εσωνάρθηκα (Εικ. 13). Η ρυθμική επανάληψη των ζωνών των τούβλων είναι αυτή που έχει αποκαλυφθεί σε διάφορα σημεία του ναού²¹. Ο κεραμοπλαστικός διάκοσμος συναντάται στις εκκλησίες της ίδιας εποχής στην Κωνσταντινούπολη²², αλλά κυρίως στο μεταγενέστερο αντίγραφο του καθολικού της Νέας Μονής, δηλαδή την Παναγία την Κρήνα, επίσης στη Χίο²³. Τέλος, τα ανοίγματα ανάμεσα στον εσω- και εξωνάρθηκα σχεδιάζονται μεγαλύτερα σε ύψος από το σημερινό τους μέγεθος. Ο λόγος είναι ότι στις παραστάδες ο ψηφιδωτός διάκοσμος συνεχίζεται χαμηλότερα από το σημερινό ύψος της ποδιάς και συνεπώς τα παράθυρα αυτά έχουν κλειστεί εν μέρει, σε απροσδιόριστη εποχή, πάντως μετά την κατασκευή των ψηφιδωτών. Η βάση του τρούλου δεν είναι

About 1.70 metres from the top of the pediment, there is a step, forming a primitive cross-arm. All these details are illustrated in Fig. 8; Fig. 13 represents an attempt to reconstruct the west façade of the esonarthex.

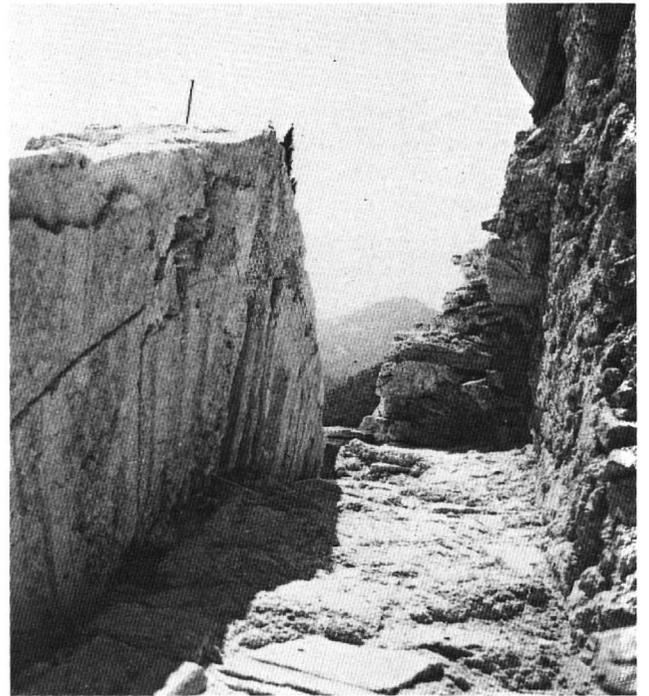
9

Εικ. 9. Η δυτική όψη του αετώματος του εσωνάρθηκα.

Η εξωτερική επιφάνεια του αετώματος (η πλευρά που εφάπτεται στον εξωνάρθηκα) εμφανίζεται τελείως διαφορετική, παρόλο που απαρτίζεται από τα ίδια δομικά στοιχεία. Εδώ η προσπάθεια διαμόρφωσης τελικής ορατής επιφάνειας είναι σαφής (Εικ. 9). Το κεντρικό τόξο παρουσιάζει διπλά τυφλά αψιδώματα —χαρακτηριστικό της σχολής της Πρωτεύουσας¹⁵— πλάτους 30 εκ., που εισέχουν κατά 10 εκ. το καθένα, όπου και παρατηρείται ο ρυθμός τρία προς ένα τούβλων-λίθων. Τα άλλα δύο τόξα δεξιά και αριστερά απαρτίζονται από τριπλά αψιδώματα στο ίδιο επίπεδο κατασκευασμένα αποκλειστικά από τούβλα πλάτους 27 εκ. Τα τρία αυτά τόξα δεν εξωτερικεύουν τη δομή της στέγασης του εσωνάρθηκα (που αποτελείται από δύο καμάρες και έναν κεντρικό τυφλό τρουλίσκο)¹⁶, αλλά παρουσιάζεται έκδηλη η προσπάθεια δημιουργίας «τελειωμένης» όψης. Όλα τα στοιχεία της δυτικής όψης του εσωνάρθηκα είναι συγκεντρωμένα στο σχέδιο της Εικ. 8. Η αναντιστοιχία δομής και εξωτερικής όψης έχει παρατηρηθεί και σε άλλα σημεία, π.χ. στις κόγχες της βόρειας και της νότιας όψης του κυρίως ναού, αλλά και στα αψιδώματα του εσωνάρθηκα. Φαίνεται ότι αποτελούσε μια συνθετική μαניέρα, ενιαία για όλη την πρώτη φάση του ναού. Η υπόλοιπη επιφάνεια είναι καλυμμένη με επίχρισμα, πάνω στο οποίο έχουν χαραχθεί με μεγάλη επιμέλεια οριζόντιες και κατακόρυφες γραμμές με το μυστρί σε φρέσκο κονίαμα¹⁷ (Εικ. 9). Η σχετικά πρόχειρη αυτή λύση έρχεται σε αντίθεση με τη μεγαλοπρέπεια του εσωτερικού και δείχνει ότι ο τεχνίτης προσπάθησε να ολοκληρώσει τη δυτική όψη του εσωνάρθηκα με απλά σχετικά μέσα, γνωρίζοντας όμως ότι σύντομα θα επακολουθούσε και η προσθήκη του εξωνάρθηκα στη σύνθεση¹⁸.

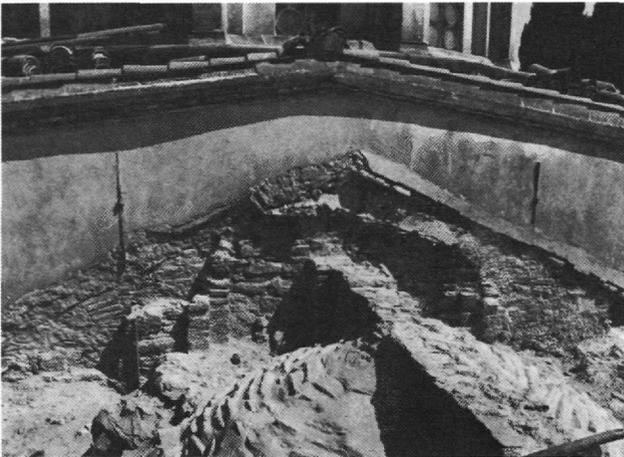
Εικ. 10. Άποψη του δυτικού τοίχου του κυρίως ναού.

σκεπή. Τέλος, ίχνη από ισχυρό κουρασάνι, που χρησιμοποιεί για τη στεγάνωση της επαφής τοίχου-μολυβδοφύλλων, υπάρχει στο δυτικό τοίχο του κυρίως ναού (Εικ. 10) και ορίζει την ανατολική απόληξη της στέγης. Με τη μορφή που προτείνεται, αλλά και το υλικό της κάλυψης, συμφωνεί το σχέδιο του Barskij¹⁹ του 1732, που εμφανίζει τη στέγη του εσωνάρθηκα δικλινή και σκεπασμένη με το ίδιο υλικό όπως ο υπόλοιπος ναός, δηλαδή μολύβι. Αντίθετα, δεν διακρίνεται το υλικό της κάλυψης στη δεύτερη²⁰ φωτογραφία της Γενναδείου, λόγω των υλικών του τρούλου που κατέρρευσε, είναι όμως ξεκάθαρο ότι η κλίση της στέγης ήταν μικρότερη από τη σημερινή, πράγμα που ενισχύει τις παραπάνω υποθέσεις.

που αποκαλύφθηκε από τις εργασίες στη στέγη του εσωνάρθηκα (Εικ. 10). Ο τοίχος αυτός είναι στο μεγαλύτερο του μέρος αργολιθοδομή με γεμίσματα από σπασμένα κεραμίδια και τούβλα χωρίς κανένα ρυθμό ή διακοσμητική διάθεση. Δυο τόξα από τούβλα μόνον είναι ενσωματωμένα στη δομή του τοίχου, κατασκευασμένα για την ενίσχυση της ακαμψίας του (Εικ. 17). Η απόληξη του τοίχου αυτού στις επισκευές του 1891 άλλαξε μορφή και από οριζόντια (όπως εμφανίζεται στη δεύτερη φωτογραφία της Γενναδείου) έγινε τριγωνική-αετωματική. Είναι άγνωστο πόσες φορές έγιναν επεμβάσεις στον τοίχο αυτό. Πάντως, το προς Β. τόξο διακρίνεται στη φωτογραφία του Strzygowski, πράγμα που σημαίνει ότι υπήρχε τουλάχιστον πριν από το 1891.

Στο μέσον όμως του τοίχου διατηρείται μια τοξωτή κατασκευή που διαφέρει από τη δομή του υπόλοιπου (Εικ. 10). Αποτελείται από ένα τριπλό τυφλό αψίδωμα, του οποίου το άνω μέρος έχει καταστραφεί εν μέρει αλλά η βάση παραμένει ανέπαφη. Το αψίδωμα αυτό εξέχει από το επίπεδο του τοίχου περίπου κατά 10 εκ., ενώ ο τοίχος του βάθους εισέχει ελαφρά από το επίπεδο αυτό, με αποτέλεσμα τη δημιουργία μιας αβαθούς επίπεδης κόγχης. Η κατασκευή του έχει γίνει με τη ρυθμική εναλλαγή λίθων και πλίνθων, με ρυθμό ένα προς τρεις που συναντήσαμε και σε άλλα σημεία του ναού (βλ. παραπάνω). Ακόμη, το δομικό κόνιαμα είναι κουρασάνι με μεγάλα κομμάτια από σπασμένο κεραμίδι ως αδρανές. Το κόνιαμα αυτό δεν είναι σε πολύ καλή κατάσταση, αλλά στο κάτω μέρος της βορινής πλευράς διατηρείται το αρμολόγημα, που έχει πολύ λεπτότερη σύνθεση αδρανούς και έχει υποστεί επεξεργασία, έτσι ώστε να αποτελεί τελική εμφανή όψη (πατητό). Φαίνεται ότι το κάτω τμήμα του αψιδώματος βρέθηκε από νωρίς κάτω από τη στέγη του εσωνάρθηκα και με τον τρόπο αυτό διατηρήθηκε σε καλύτερη κατάσταση. Τα παραπάνω πιστοποιεί ίχνος ασβεστοκονιάματος παρόμοιο με αυτό που καλύπτει το δυτικό αέτωμα. Οι ενδείξεις που μόλις αναφέρθηκαν μας πείθουν ότι το αψίδωμα αυτό κατασκευάστηκε στην πρώτη οικοδομική φάση του ναού.

Στη βάση του αψιδώματος (Εικ. 10) υπάρχουν οι γενέσεις δύο ακόμα τόξων εκατέρωθεν του μεσαιού (καλύτερα διακρίνεται το νότιο). Αποδεικνύεται έτσι ότι στην πλευρά αυτή του κυρίως ναού διαμορφώνονταν τρία αβαθή τυφλά αψιδώματα, από τα οποία το κεντρικό τουλάχιστον είχε τριπλή υποχώρηση. Στο σχέδιο

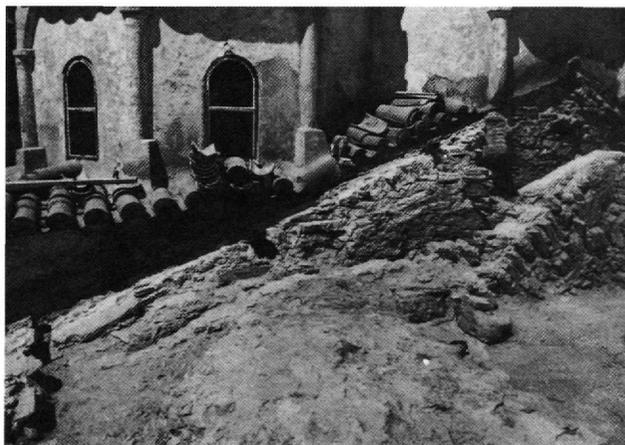
Εικ. 11. Η νότια πλευρά της στέγης του εσωνάρθηκα.

σκευασμένο με πολύ πιο πρόχειρο τρόπο (Εικ. 11), αλλά βάσιμο είναι να υποθέσουμε ότι η αρχική του μορφή, όπως και όλων των τρουλίσκων, θα ήταν κατασκευασμένη με το σύστημα αυτό.

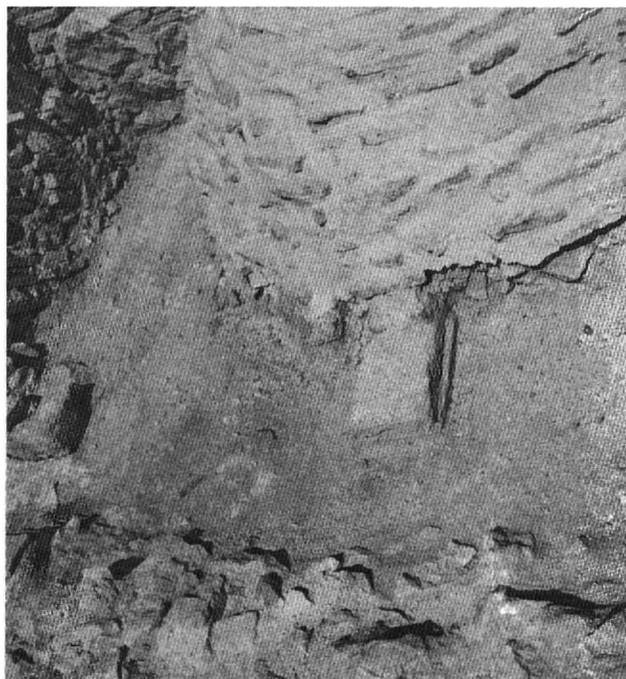
Εικ. 12. Η στέγη του εσωνάρθηκα. Διακρίνεται η χάραξη του μικρού τοίχου που ορίζει την υπερύψωση της στέγης.

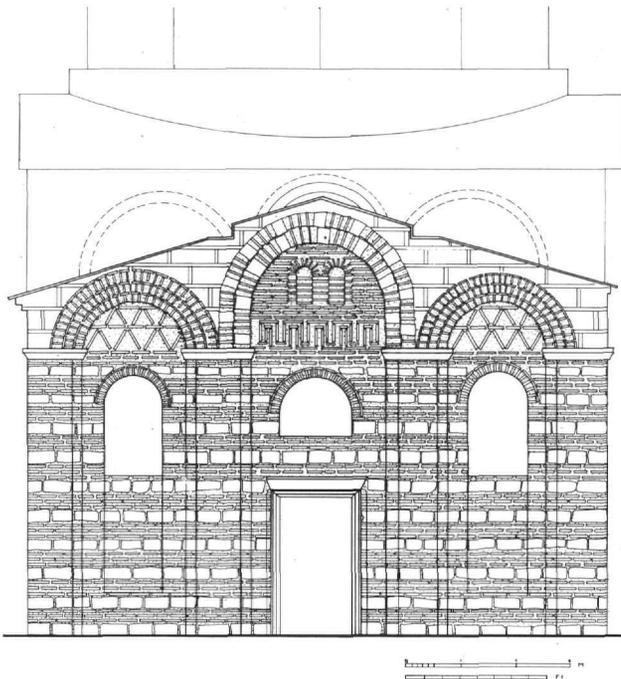
Εικ. 13. Πρόταση γραφικής αποκατάστασης της όψης του δυτικού τοίχου του εσωνάρθηκα, πριν από την προσθήκη του εξωνάρθηκα.

της Εικ. 13 προβάλλονται πίσω από τη δυτική όψη του εσωνάρθηκα. Τα τρία αυτά αψιδώματα αποτελούν τη ρηχότερη επανάληψη της τριμερούς διαμόρφωσης που παρατηρούμε και στις άλλες πλευρές, όπως τουλάχιστον εμφανίζεται στο σχέδιο του Barskij. Αναγκαστικά όμως είναι ρηχότερα, αφού στο σημείο αυτό θα ακουμπούσε ο εσωνάρθηκας του καθολικού. Τα τόξα συνεχίζονταν και κάτω από τη στέγη του εσωνάρθηκα, παρόλο που ήταν εν μέρει αφανή, από μια προσπάθεια

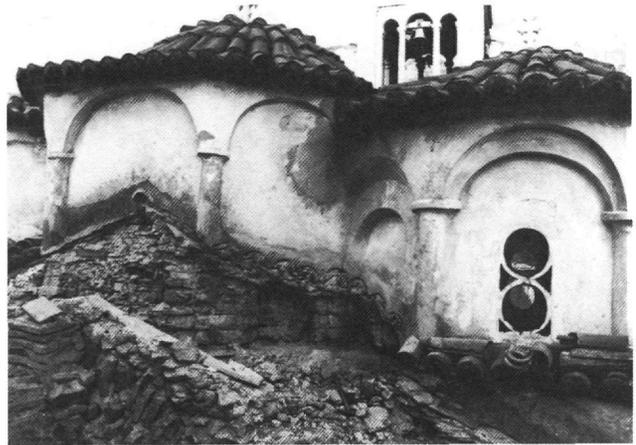
Εικ. 14. Όψη των τρουλίσκων του εξωνάρθηκα μετά την αφαίρεση της στέγης.

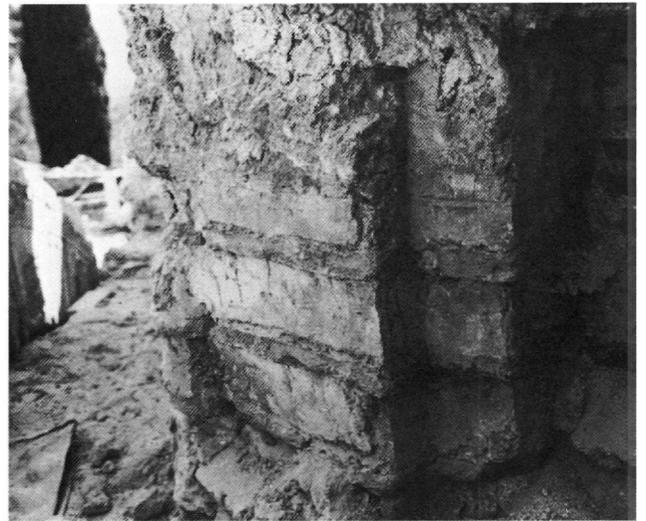
Εικ. 16. Λεπτομέρεια από το σύστημα δομής των τρολίσκων του εξωνάρθηκα.
