Δελτίον ΧΑΕ 14 (1987-1988), Περίοδος Δ'

Νεώτερα στοιχεία για την οικοδομική ιστορία του καθολικού της Νέας Μονής Χίου

Σωτήρης ΒΟΓΙΑΤΖΗΣ

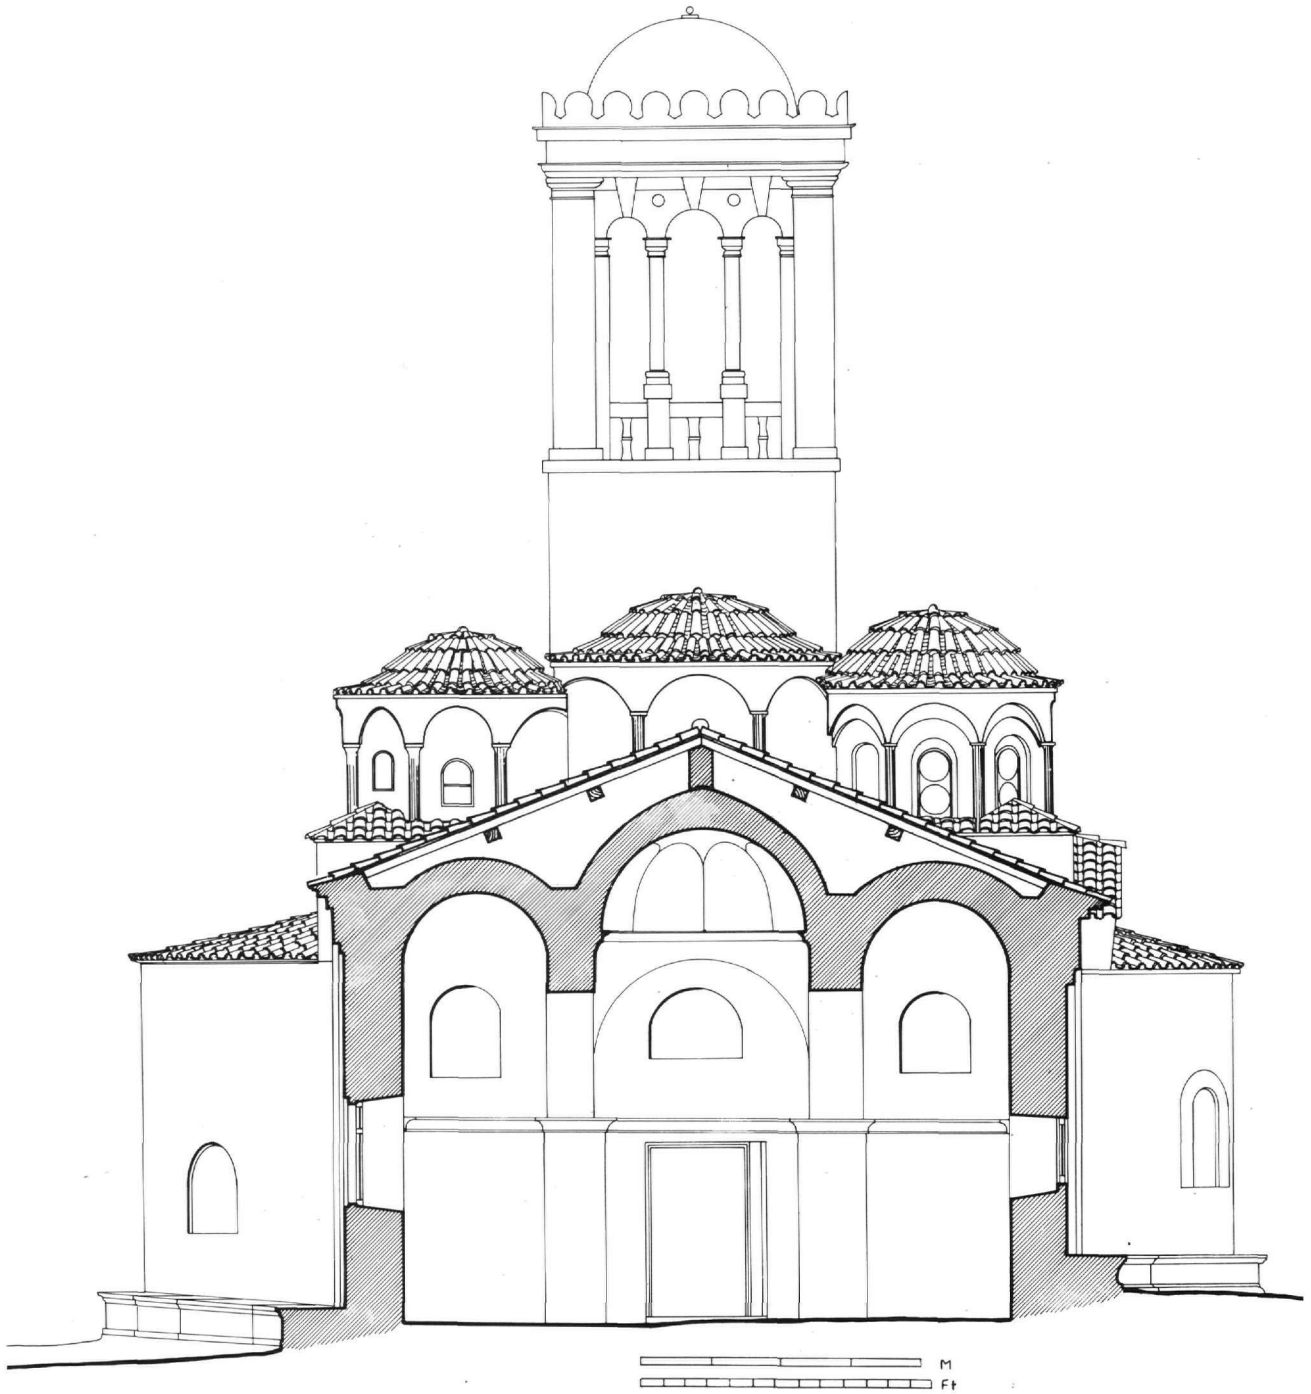
Εικ. 2. Τομή κατά πλάτος στον εσωνάρθηκα. Ορατή η διάρθρωση της δικλινούς στέγης.

αποσαθρωμένη, δικλινή ξυλοκατασκευή (Εικ. 2). Την αποτελούσαν δοκάρια μήκους έξι μέτρων στηριγμένα με τη μία τους άκρη στους πλάγιους τοίχους του εσωνάρθηκα, και με την άλλη σε έναν τοίχο κατασκευασμένο επάνω ακριβώς στο διαμήκη άξονα του μνημείου. Ενδιάμεσοι πρόχειροι πεσσοί παρελάμβαναν μέρος του βάρους της στέγης. Μετά την αφαίρεση της ξυλοκατασκευής αυτής και τον καθαρισμό των δομικών μερών, αποκαλύφθηκαν ενδιαφέροντα στοιχεία για την οικοδομική ιστορία του ναού, που θα παρουσιαστούν παρακάτω.

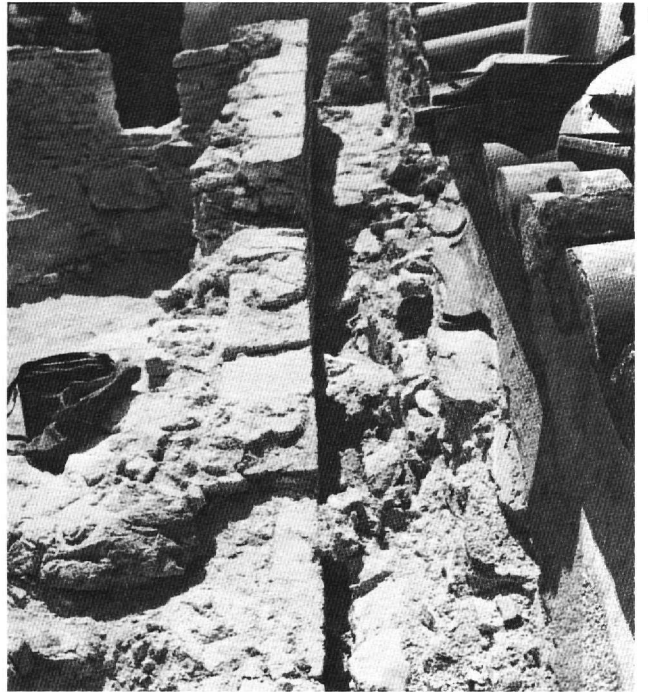
5

Εικ. 5. Το δυτικό αέτωμα της στέγης του εσωνάρθηκα. Διακρίνεται ο αναβαθμός στη βόρεια πλευρά.

Στην περίπτωση όμως αυτή τίθεται το θέμα της παλαιότερης μορφής της στέγης του εσωνάρθηκα. Σημαντικότερες ενδείξεις γι' αυτό υπάρχουν σε μια εξαιρετικά ιδιόμορφη αετωματική κατασκευή, που βρέθηκε στο ακρότατο όριο της στέγης του εσωνάρθηκα προς τα δυτικά (Εικ. 4, 5). Πρόκειται για την απόληξη του δυτικού τοίχου του εσωνάρθηκα προς τα πάνω, που ενσωματώθηκε μέσα στη στέγη. Όπως άλλωστε γνωρίζουμε και από παλαιότερα δημοσιεύματα¹¹, ο εξωνάρθηκας χωρίζεται από τον εσωνάρθηκα με αρμό διαχωρισμού φάσεων. Ο αρμός αυτός εμφανίζεται και στο χώρο της στέγης (Εικ. 6) με πλάτος 3-4 εκ. Ο διαχωρισμός των δύο φάσεων επιτεύχθηκε κατασκευαστικά με τη χρήση ξυλοτύπου, που δεν αφαιρέθηκε μετά το τέλος των εργασιών¹². Ίχνη του υπάρχουν στο κονίαμα προς την πλευρά του εξωνάρθηκα μόνο (πράγμα φυσικό, αφού προς την πλευρά του εσωνάρθηκα υπήρχε ήδη τοίχος στεγνός από χρόνια) και μάλιστα ένα κομμάτι ξύλο, σε κατάσταση προχωρημένης αποσύνθεσης, βρέθηκε σφηνωμένο ανάμεσα στις δύο φάσεις του ναού. Ο αρμός αυτός αντιστοιχεί στις ανεξήγητες ως τώρα, κατακόρυφες περιμετρικές ρωγμές στα τόξα στο σημείο επαφής έσω- και εξωνάρθηκα, στο εσωτερικό του ναού (Εικ. 7).

Η ράχη του αετώματος είναι καλυμμένη με κεραμικές πλάκες, πάνω στις οποίες υπάρχει κονίαμα, που φέρει εγκάρσια ίχνη, σε αποστάσεις ανά 50 εκ. περίπου. Τα ίχνη αυτά είναι αποτυπώματα μολυβδοφύλλων, που διαστρώθηκαν σε μαλακό ακόμα υπόβαθρο (Εικ. 5-6). Αποτελεί δηλαδή μια σαφέστατη ένδειξη της, διαπιστωμένης ως τώρα μόνον από τις πηγές, κάλυψης με μολυβδόφυλλα του εσωνάρθηκα. Και επειδή το κονίαμα αυτό που φέρει τα ίχνη συνδέεται με το εξωτερικό επίχρισμα της δυτικής όψης, μπορούμε να υποθέσουμε με μεγάλη βεβαιότητα ότι το αέτωμα αυτό διαμόρφωνε την απόληξη της στέγης στην αρχική της μορφή τον 11ο αιώνα. Ίδιας μορφής κονίαμα εμφανίζεται στην κορυφή του τυφλού τρουλίσκου (η δομή του θα μας απασχολήσει πιο κάτω) (Εικ. 3), που έχει ακριβώς το ίδιο ύψος με το αέτωμα της δυτικής όψης, δηλαδή 60 εκ. χαμηλότερα από τη νεωτερική δικλινή κεραμο-

Σε απόσταση 1,70 μ. από την κορυφή του αετώματος στη βορινή πλευρά υπάρχει ένας αναβαθμός βάθους 20

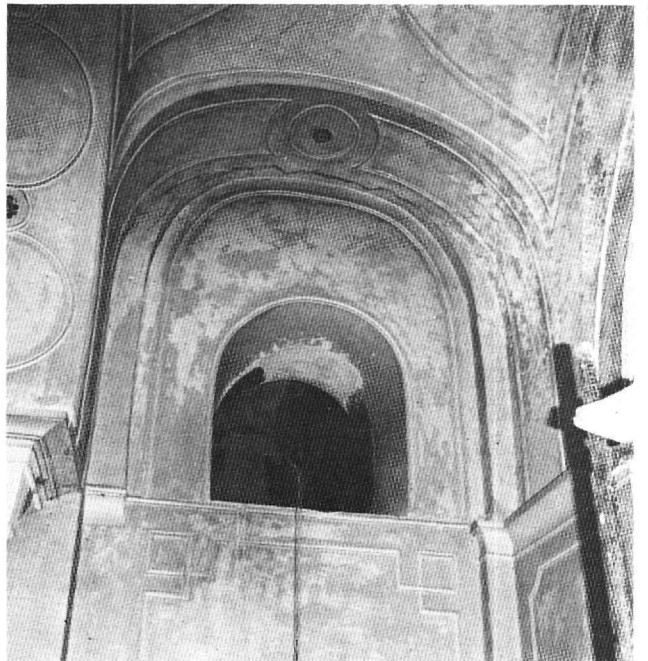
7

Εικ. 7. Άποψη από τον εσωνάρθηκα του διαχωριστικού τοίχου εσωνάρθηκα-εξωνάρθηκα. Διακρίνονται ρωγμές που αντιστοιχούν στον αρμό διαχωρισμού φάσεων.

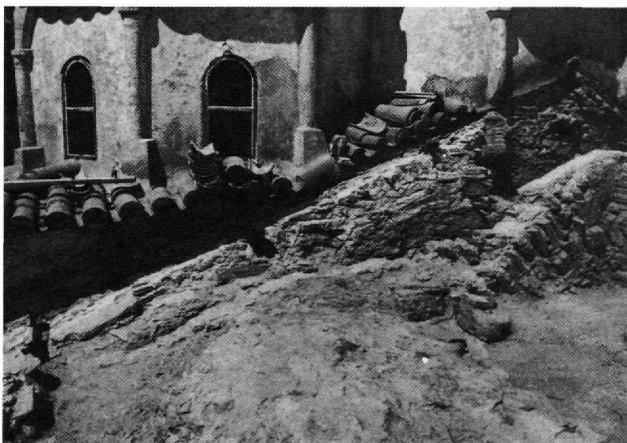
Εικ. 11. Η νότια πλευρά της στέγης του εσωνάρθηκα.

εκ. (Εικ. 5-6), μετά τον οποίο η κλίση της ράχης του διαφοροποιείται ελαφρά. Στη νότια πλευρά ο αντίστοιχος αναβαθμός έχει καταστραφεί αλλά παρατηρείται η ίδια αλλαγή κλίσης που βεβαιώνει τη συμμετρία των δύο πλευρών (Εικ. 11). Στους αναβαθμούς αυτούς αντιστοιχούν δύο μικροί εγκάρσιοι τοίχοι (Εικ. 3, 4, 11) χτισμένοι ταυτόχρονα με το δυτικό αέτωμα, που ευθυγραμμίζονται με κάποιες, ανεξήγητες αν τις δούμε μόνες τους, πέτρινες βάσεις κοντά στον τυφλό τρουλίσκο (Εικ. 12). Προφανώς στα σημεία αυτά υπήρχαν χαμηλοί τοίχοι παράλληλοι με τον κύριο άξονα του ναού, οι οποίοι, αν συνδυαστούν με τους αναβαθμούς του αετώματος, σχηματίζουν τη βάση για μια υπερύψωση στη δικλινή στέγη. Αυτή θα είχε ύψος όχι μεγαλύτερο από 20-30 εκ. και θα έπαιζε το ρόλο υποτυπώδους κεραίας.

σκευασμένο με πολύ πιο πρόχειρο τρόπο (Εικ. 11), αλλά βάσιμο είναι να υποθέσουμε ότι η αρχική του μορφή, όπως και όλων των τρουλίσκων, θα ήταν κατασκευασμένη με το σύστημα αυτό.

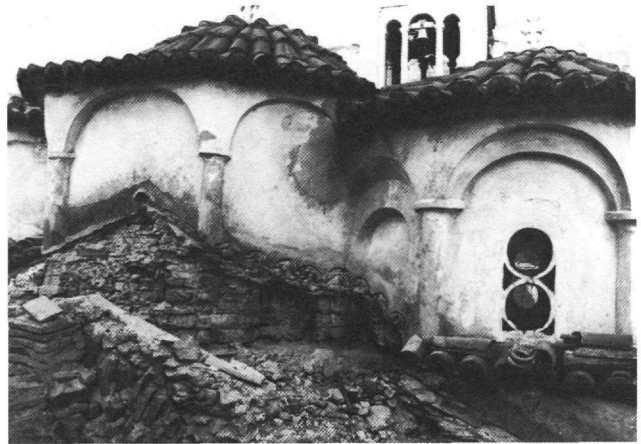
Εικ. 14. Όψη των τρουλίσκων του εξωνάρθηκα μετά την αφαίρεση της στέγης.

(Εικ. 4). Με την ενέργεια αυτή αποκαλύφθηκαν οι βάσεις του βόρειου και μεσαίου τρουλίσκου του εξωνάρθηκα. Στο σημείο αυτό ο τρόπος δομής των τρουλίσκων είναι το σύστημα της αποκρυμμένης πλίνθου (Εικ. 14-15). Οι πλίνθοι αυτές έχουν αρκετά μεγάλο πάχος, 3,5-4 εκ., και διαστάσεις 30×30 εκ. (είναι δηλαδή διαφορετικές από αυτές του τρούλου του εσωνάρθηκα). Τα διάκενα έχουν πλάτος 8,5-10 εκ. (Εικ. 16) και το αρμολόγημα είναι από κουρασάνι με λεπτόκοκκο αδρανές, που έχει ελαφρά κλίση προς τα έξω για την απομάκρυνση των νερών της βροχής. Η κατασκευή παρουσιάζει υψηλή ποιότητα στις λεπτομέρειες (ας προσεχθεί η κομψότητα του γωνιακού ημικιονί-

Τέλος, αποκαλύφθηκαν οι βάσεις δύο παραθύρων στον κεντρικό και το βόρειο τρουλίσκο του εξωνάρθηκα (Εικ. 14). Τα παράθυρα αυτά κλείστηκαν σε απροσδιόριστη εποχή, πάντως μετά το 1732, αφού τουλάχιστον το ένα εμφανίζεται ανοικτό στο σχέδιο του Barskij. Οι παραστάδες τους παρουσιάζουν διπλή υποχώρηση (όπως επισημαίνεται στο σχέδιο της Εικ. 4, βλ. και Εικ. 15). Επομένως στην όψη τους είναι διαμορφωμένα

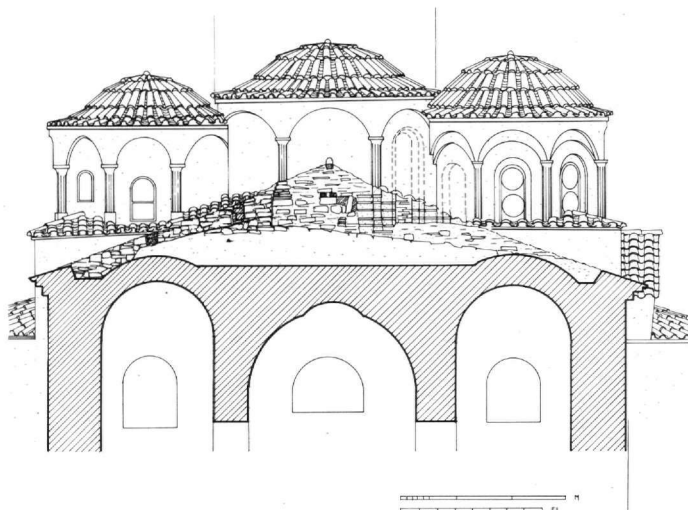
Εικ. 15, 17. Η δυτική όψη του κυρίως ναού.

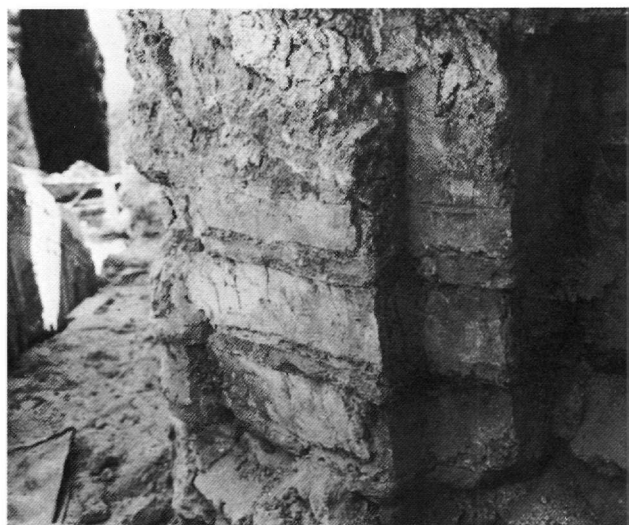
Εικ. 16. Λεπτομέρεια από το σύστημα δομής των τρολίσκων του εξωνάρθηκα.
