Νεώτερα στοιχεία για την οικοδομική ιστορία του καθολικού της Νέας Μονής Χίου

Σωτήρης ΒΟΓΙΑΤΖΗΣ

Δελτίον ΧΑΕ 14 (1987-1988), Περίοδος Δ' • Σελ. 159-172

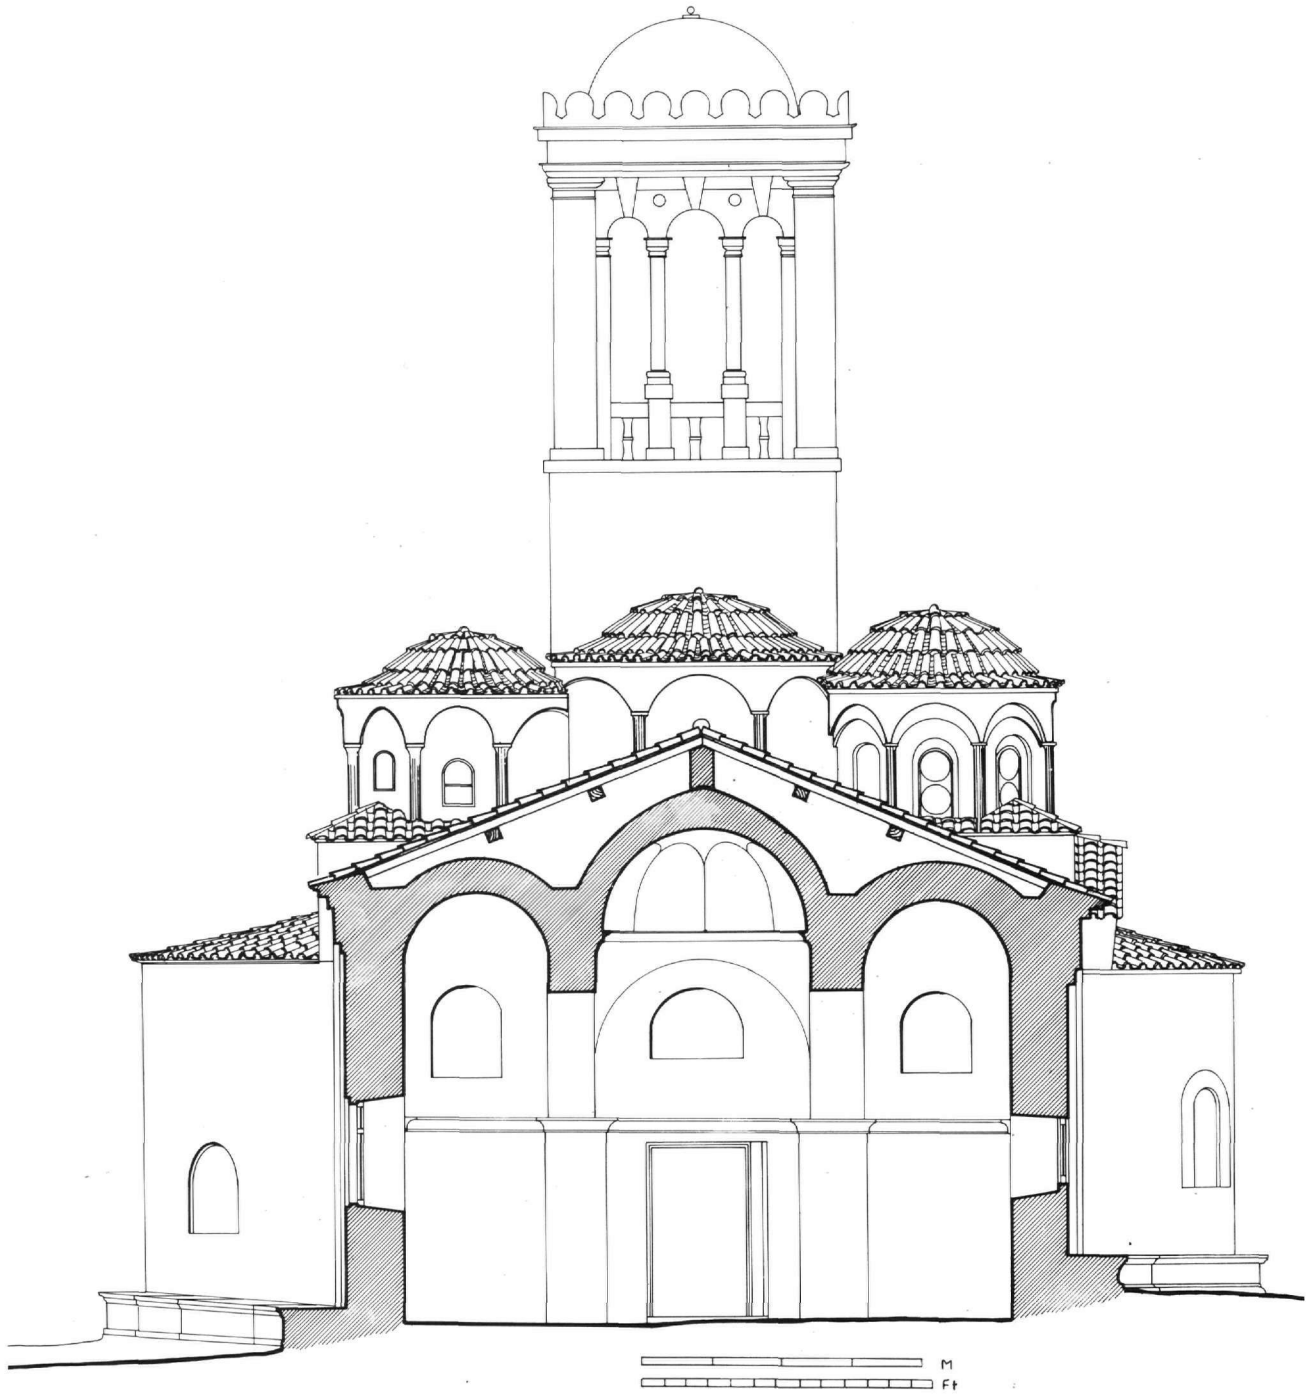
Εικ. 2. Τομή κατά πλάτος στον εσωνάρθηκα. Ορατή η διάρθρωση της δικλινούς στέγης.

αποσαθρωμένη, δικλινή ξυλοκατασκευή (Εικ. 2). Την αποτελούσαν δοκάρια μήκους έξι μέτρων στηριγμένα με τη μία τους άκρη στους πλάγιους τοίχους του εσωνάρθηκα, και με την άλλη σε έναν τοίχο κατασκευασμένο επάνω ακριβώς στο διαμήκη άξονα του μνημείου. Ενδιάμεσοι πρόχειροι πεσσοί παρελάμβαναν μέρος του βάρους της στέγης. Μετά την αφαίρεση της ξυλοκατασκευής αυτής και τον καθαρισμό των δομικών μερών, αποκαλύφθηκαν ενδιαφέροντα στοιχεία για την οικοδομική ιστορία του ναού, που θα παρουσιαστούν παρακάτω.

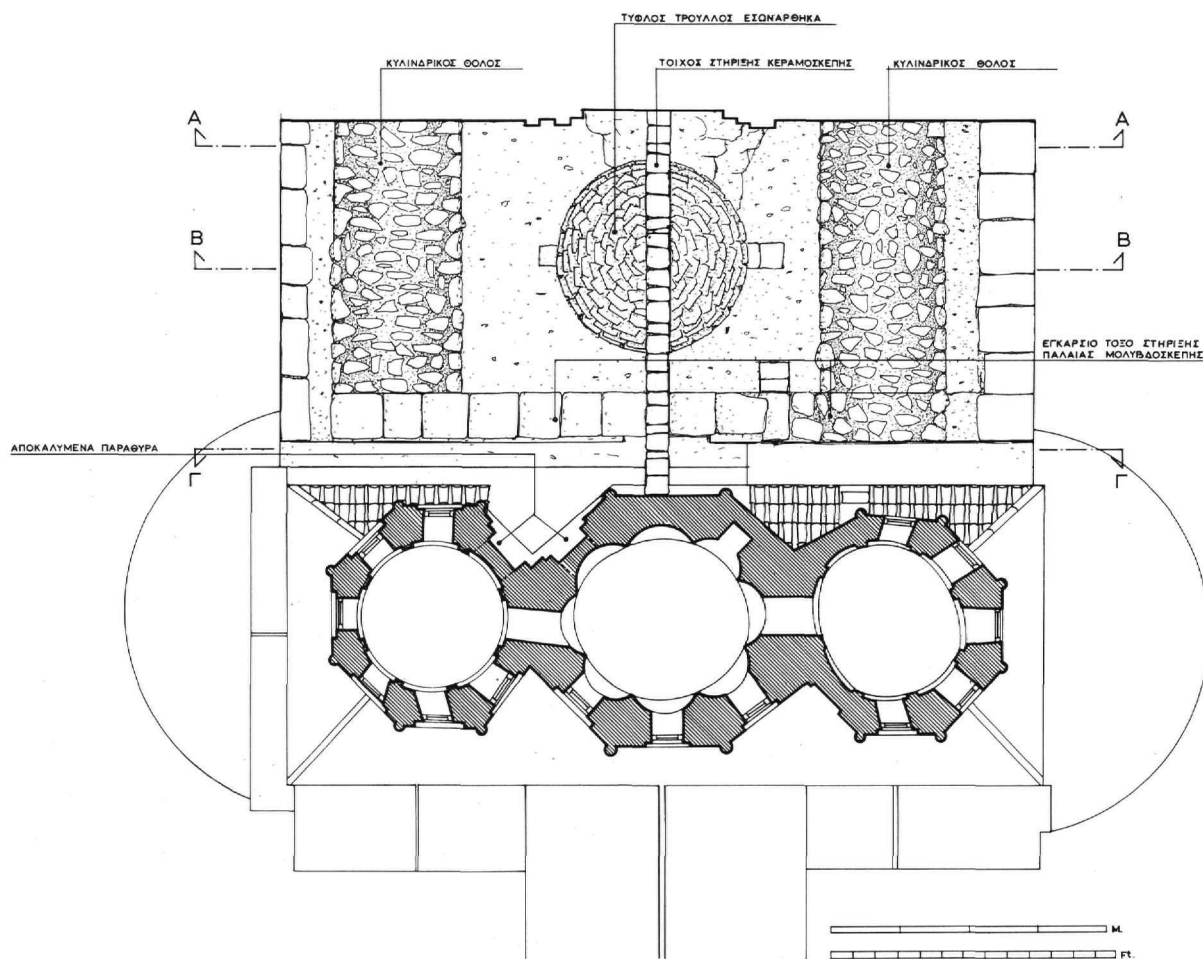
Εικ. 4. Κάτοψη του εσωνάρθηκα και του εξωνάρθηκα μετά την αφαίρεση της κεραμοσκεπής.

Ο τοίχος αυτός προφανώς δεν περιλαμβανόταν στις προθέσεις του αρχικού κατασκευαστή, αφού άλλωστε η τοποθέτηση ενός νεκρού φορτίου στο ασθενέστερο σημείο της θολωτής κατασκευής (Εικ. 4) μόνο σαν λύση ανάγκης μπορεί να γίνει αποδεκτή. Και αυτή η λύση δεν μπορεί παρά να υπαγορεύτηκε από την αλλαγή του υλικού επίστρωσης της στέγης από μολύβι σε κεραμίδια. Είναι γνωστό ότι το μολύβι μπορεί να χρησιμοποιηθεί για τη στεγάνωση κεκλιμένων στεγών, ακόμα και με πολύ μικρή κλίση —έως και 1-2%—ενώ αντίθετα η κεραμοσκεπή είναι απαραίτητο να έχει τουλάχιστον 20% κλίση για να είναι υδατοστεγής. Όπως γνωρίζουμε από τις πηγές, τα μολυβδόφυλλα που είχαν αφαιρεθεί το 1822⁸ επανατοποθετήθηκαν μεν το 1857⁹, αλλά αντικαταστάθηκαν με κεραμίδια μετά την καταστροφή τους το 1881 από την κατάρρευση του τρούλου του κυρίως ναού. Το τελευταίο διακρίνεται στη δεύτερη από τις φωτογραφίες της Γενναδείου¹⁰. Συνεπώς, από τα παραπάνω είναι απόλυτα δικαιολογημένο να υποθέσουμε ότι ο τοίχος αυτός κατασκευάστηκε κατά τις εργασίες του 1891 με σκοπό την αύξηση της κλίσης της στέγης που θα δεχόταν τη νέα κάλυψη με κεραμίδια.

Τέλος, αποκαλύφθηκαν οι βάσεις δύο παραθύρων στον κεντρικό και το βόρειο τρούλισκο του εξωνάρθηκα (Εικ. 14). Τα παράθυρα αυτά κλείστηκαν σε απροσδιόριστη εποχή, πάντως μετά το 1732, αφού τουλάχιστον το ένα εμφανίζεται ανοικτό στο σχέδιο του Barskij. Οι παραστάδες τους παρουσιάζουν διπλή υποχώρηση (όπως επισημαίνεται στο σχέδιο της Εικ. 4, βλ. και Εικ. 15). Επομένως στην όψη τους είναι διαμορφωμένα

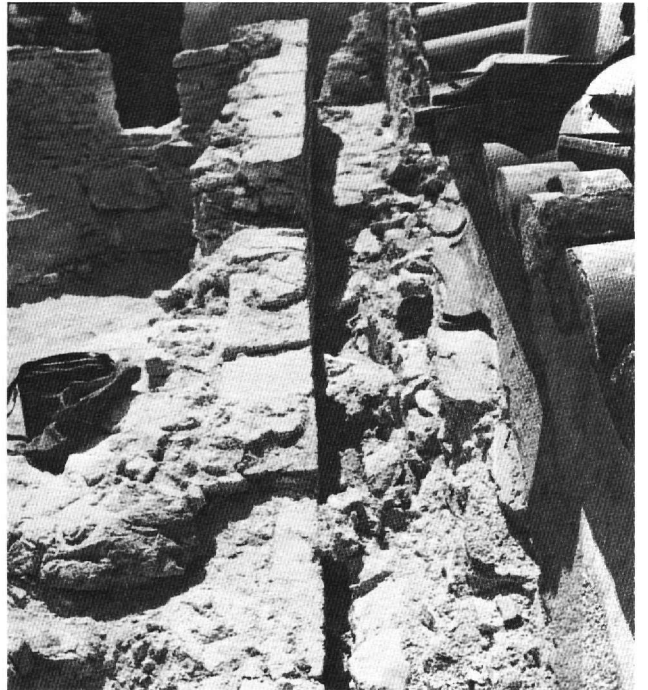
6

Εικ. 6. Αρμός διαχωρισμού φάσεων ανάμεσα στον εξωνάρθηκα και τον εσωνάρθηκα.

Στην περίπτωση όμως αυτή τίθεται το θέμα της παλαιότερης μορφής της στέγης του εσωνάρθηκα. Σημαντικότερες ενδείξεις γι' αυτό υπάρχουν σε μια εξαιρετικά ιδιόμορφη αετωματική κατασκευή, που βρέθηκε στο ακρότατο όριο της στέγης του εσωνάρθηκα προς τα δυτικά (Εικ. 4, 5). Πρόκειται για την απόληξη του δυτικού τοίχου του εσωνάρθηκα προς τα πάνω, που ενσωματώθηκε μέσα στη στέγη. Όπως άλλωστε γνωρίζουμε και από παλαιότερα δημοσιεύματα¹¹, ο εξωνάρθηκας χωρίζεται από τον εσωνάρθηκα με αρμό διαχωρισμού φάσεων. Ο αρμός αυτός εμφανίζεται και στο χώρο της στέγης (Εικ. 6) με πλάτος 3-4 εκ. Ο διαχωρισμός των δύο φάσεων επιτεύχθηκε κατασκευαστικά με τη χρήση ξυλοτύπου, που δεν αφαιρέθηκε μετά το τέλος των εργασιών¹². Ίχνη του υπάρχουν στο κονίαμα προς την πλευρά του εξωνάρθηκα μόνο (πράγμα φυσικό, αφού προς την πλευρά του εσωνάρθηκα υπήρχε ήδη τοίχος στεγνός από χρόνια) και μάλιστα ένα κομμάτι ξύλο, σε κατάσταση προχωρημένης αποσύνθεσης, βρέθηκε σφηνωμένο ανάμεσα στις δύο φάσεις του ναού. Ο αρμός αυτός αντιστοιχεί στις ανεξήγητες ως τώρα, κατακόρυφες περιμετρικές ρωγμές στα τόξα στο σημείο επαφής έσω- και εξωνάρθηκα, στο εσωτερικό του ναού (Εικ. 7).

Η ράχη του αετώματος είναι καλυμμένη με κεραμικές πλάκες, πάνω στις οποίες υπάρχει κονίαμα, που φέρει εγκάρσια ίχνη, σε αποστάσεις ανά 50 εκ. περίπου. Τα ίχνη αυτά είναι αποτυπώματα μολυβδοφύλλων, που διαστρώθηκαν σε μαλακό ακόμα υπόβαθρο (Εικ. 5-6). Αποτελεί δηλαδή μια σαφέστατη ένδειξη της, διαπιστωμένης ως τώρα μόνον από τις πηγές, κάλυψης με μολυβδόφυλλα του εσωνάρθηκα. Και επειδή το κονίαμα αυτό που φέρει τα ίχνη συνδέεται με το εξωτερικό επίχρισμα της δυτικής όψης, μπορούμε να υποθέσουμε με μεγάλη βεβαιότητα ότι το αέτωμα αυτό διαμόρφωνε την απόληξη της στέγης στην αρχική της μορφή τον 11ο αιώνα. Ίδιας μορφής κονίαμα εμφανίζεται στην κορυφή του τυφλού τρουλίσκου (η δομή του θα μας απασχολήσει πιο κάτω) (Εικ. 3), που έχει ακριβώς το ίδιο ύψος με το αέτωμα της δυτικής όψης, δηλαδή 60 εκ. χαμηλότερα από τη νεωτερική δικλινή κεραμο-

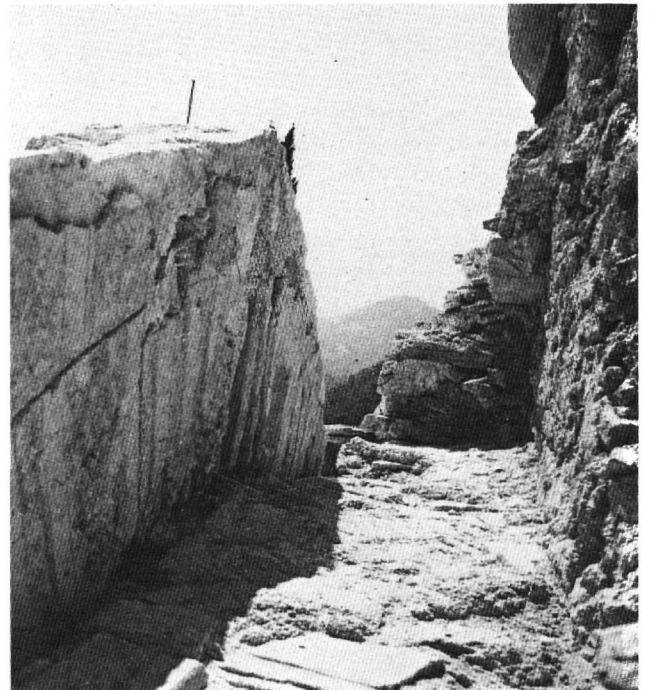
9

Εικ. 9. Η δυτική όψη του αετώματος του εσωνάρθηκα.

Η εξωτερική επιφάνεια του αετώματος (η πλευρά που εφάπτεται στον εξωνάρθηκα) εμφανίζεται τελείως διαφορετική, παρόλο που απαρτίζεται από τα ίδια δομικά στοιχεία. Εδώ η προσπάθεια διαμόρφωσης τελικής ορατής επιφάνειας είναι σαφής (Εικ. 9). Το κεντρικό τόξο παρουσιάζει διπλά τυφλά αψιδώματα —χαρακτηριστικό της σχολής της Πρωτεύουσας¹⁵— πλάτους 30 εκ., που εισέχουν κατά 10 εκ. το καθένα, όπου και παρατηρείται ο ρυθμός τρία προς ένα τούβλων-λίθων. Τα άλλα δύο τόξα δεξιά και αριστερά απαρτίζονται από τριπλά αψιδώματα στο ίδιο επίπεδο κατασκευασμένα αποκλειστικά από τούβλα πλάτους 27 εκ. Τα τρία αυτά τόξα δεν εξωτερικεύουν τη δομή της στέγασης του εσωνάρθηκα (που αποτελείται από δύο καμάρες και έναν κεντρικό τυφλό τρουλίσκο)¹⁶, αλλά παρουσιάζεται έκδηλη η προσπάθεια δημιουργίας «τελειωμένης» όψης. Όλα τα στοιχεία της δυτικής όψης του εσωνάρθηκα είναι συγκεντρωμένα στο σχέδιο της Εικ. 8. Η αναντιστοιχία δομής και εξωτερικής όψης έχει παρατηρηθεί και σε άλλα σημεία, π.χ. στις κόγχες της βόρειας και της νότιας όψης του κυρίως ναού, αλλά και στα αψιδώματα του εσωνάρθηκα. Φαίνεται ότι αποτελούσε μια συνθετική μανιέρα, ενιαία για όλη την πρώτη φάση του ναού. Η υπόλοιπη επιφάνεια είναι καλυμμένη με επίχρισμα, πάνω στο οποίο έχουν χαραχθεί με μεγάλη επιμέλεια οριζόντιες και κατακόρυφες γραμμές με το μυστρί σε φρέσκο κονίαμα¹⁷ (Εικ. 9). Η σχετικά πρόχειρη αυτή λύση έρχεται σε αντίθεση με τη μεγαλοπρέπεια του εσωτερικού και δείχνει ότι ο τεχνίτης προσπάθησε να ολοκληρώσει τη δυτική όψη του εσωνάρθηκα με απλά σχετικά μέσα, γνωρίζοντας όμως ότι σύντομα θα επακολουθούσε και η προσθήκη του εξωνάρθηκα στη σύνθεση¹⁸.

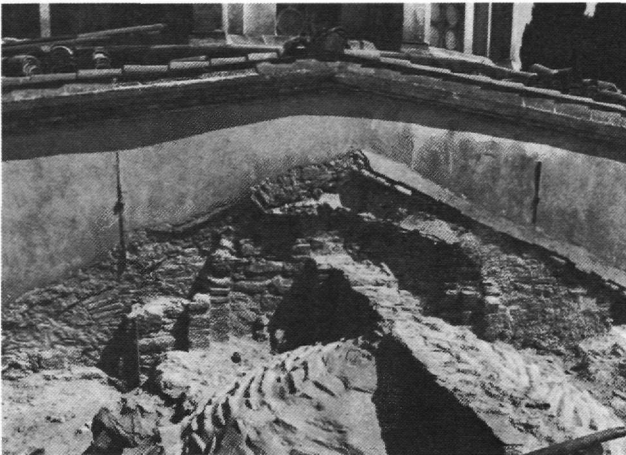
Εικ. 10. Άποψη του δυτικού τοίχου του κυρίως ναού.

σκεπή. Τέλος, ίχνη από ισχυρό κουρασάνι, που χρησιμοποιε για τη στεγάνωση της επαφής τοίχου-μολυβδοφύλλων, υπάρχει στο δυτικό τοίχο του κυρίως ναού (Εικ. 10) και ορίζει την ανατολική απόληξη της στέγης. Με τη μορφή που προτείνεται, αλλά και το υλικό της κάλυψης, συμφωνεί το σχέδιο του Barskij¹⁹ του 1732, που εμφανίζει τη στέγη του εσωνάρθηκα δικλινή και σκεπασμένη με το ίδιο υλικό όπως ο υπόλοιπος ναός, δηλαδή μολύβι. Αντίθετα, δεν διακρίνεται το υλικό της κάλυψης στη δεύτερη²⁰ φωτογραφία της Γενναδείου, λόγω των υλικών του τρούλου που κατέρρευσε, είναι όμως ξεκάθαρο ότι η κλίση της στέγης ήταν μικρότερη από τη σημερινή, πράγμα που ενισχύει τις παραπάνω υποθέσεις.

που αποκαλύφθηκε από τις εργασίες στη στέγη του εσωνάρθηκα (Εικ. 10). Ο τοίχος αυτός είναι στο μεγαλύτερο του μέρος αργολιθοδομή με γεμίσματα από σπασμένα κεραμίδια και τούβλα χωρίς κανένα ρυθμό ή διακοσμητική διάθεση. Δυο τόξα από τούβλα μόνον είναι ενσωματωμένα στη δομή του τοίχου, κατασκευασμένα για την ενίσχυση της ακαμψίας του (Εικ. 17). Η απόληξη του τοίχου αυτού στις επισκευές του 1891 άλλαξε μορφή και από οριζόντια (όπως εμφανίζεται στη δεύτερη φωτογραφία της Γενναδείου) έγινε τριγωνική-αετωματική. Είναι άγνωστο πόσες φορές έγιναν επεμβάσεις στον τοίχο αυτό. Πάντως, το προς Β. τόξο διακρίνεται στη φωτογραφία του Strzygowski, πράγμα που σημαίνει ότι υπήρχε τουλάχιστον πριν από το 1891.

Στο μέσον όμως του τοίχου διατηρείται μια τοξωτή κατασκευή που διαφέρει από τη δομή του υπόλοιπου (Εικ. 10). Αποτελείται από ένα τριπλό τυφλό αψίδωμα, του οποίου το άνω μέρος έχει καταστραφεί εν μέρει αλλά η βάση παραμένει ανέπαφη. Το αψίδωμα αυτό εξέχει από το επίπεδο του τοίχου περίπου κατά 10 εκ., ενώ ο τοίχος του βάθους εισέχει ελαφρά από το επίπεδο αυτό, με αποτέλεσμα τη δημιουργία μιας αβαθούς επίπεδης κόγχης. Η κατασκευή του έχει γίνει με τη ρυθμική εναλλαγή λίθων και πλίνθων, με ρυθμό ένα προς τρεις που συναντήσαμε και σε άλλα σημεία του ναού (βλ. παραπάνω). Ακόμη, το δομικό κονίαμα είναι κουρασάνι με μεγάλα κομμάτια από σπασμένο κεραμίδι ως αδρανές. Το κονίαμα αυτό δεν είναι σε πολύ καλή κατάσταση, αλλά στο κάτω μέρος της βορινής πλευράς διατηρείται το αρμολόγημα, που έχει πολύ λεπτότερη σύνθεση αδρανούς και έχει υποστεί επεξεργασία, έτσι ώστε να αποτελεί τελική εμφανή όψη (πατητό). Φαίνεται ότι το κάτω τμήμα του αψιδώματος βρέθηκε από νωρίς κάτω από τη στέγη του εσωνάρθηκα και με τον τρόπο αυτό διατηρήθηκε σε καλύτερη κατάσταση. Τα παραπάνω πιστοποιεί ίχνος ασβεστοκονιάματος παρόμοιο με αυτό που καλύπτει το δυτικό αέτωμα. Οι ενδείξεις που μόλις αναφέρθηκαν μας πείθουν ότι το αψίδωμα αυτό κατασκευάστηκε στην πρώτη οικοδομική φάση του ναού.

Στη βάση του αψιδώματος (Εικ. 10) υπάρχουν οι γενέσεις δύο ακόμα τόξων εκατέρωθεν του μεσαιού (καλύτερα διακρίνεται το νότιο). Αποδεικνύεται έτσι ότι στην πλευρά αυτή του κυρίως ναού διαμορφώνονταν τρία αβαθή τυφλά αψιδώματα, από τα οποία το κεντρικό τουλάχιστον είχε τριπλή υποχώρηση. Στο σχέδιο
