Δελτίον ΧΑΕ 14 (1987-1988), Περίοδος Δ'

Νεώτερα στοιχεία για την οικοδομική ιστορία του καθολικού της Νέας Μονής Χίου

Σωτήρης ΒΟΓΙΑΤΖΗΣ

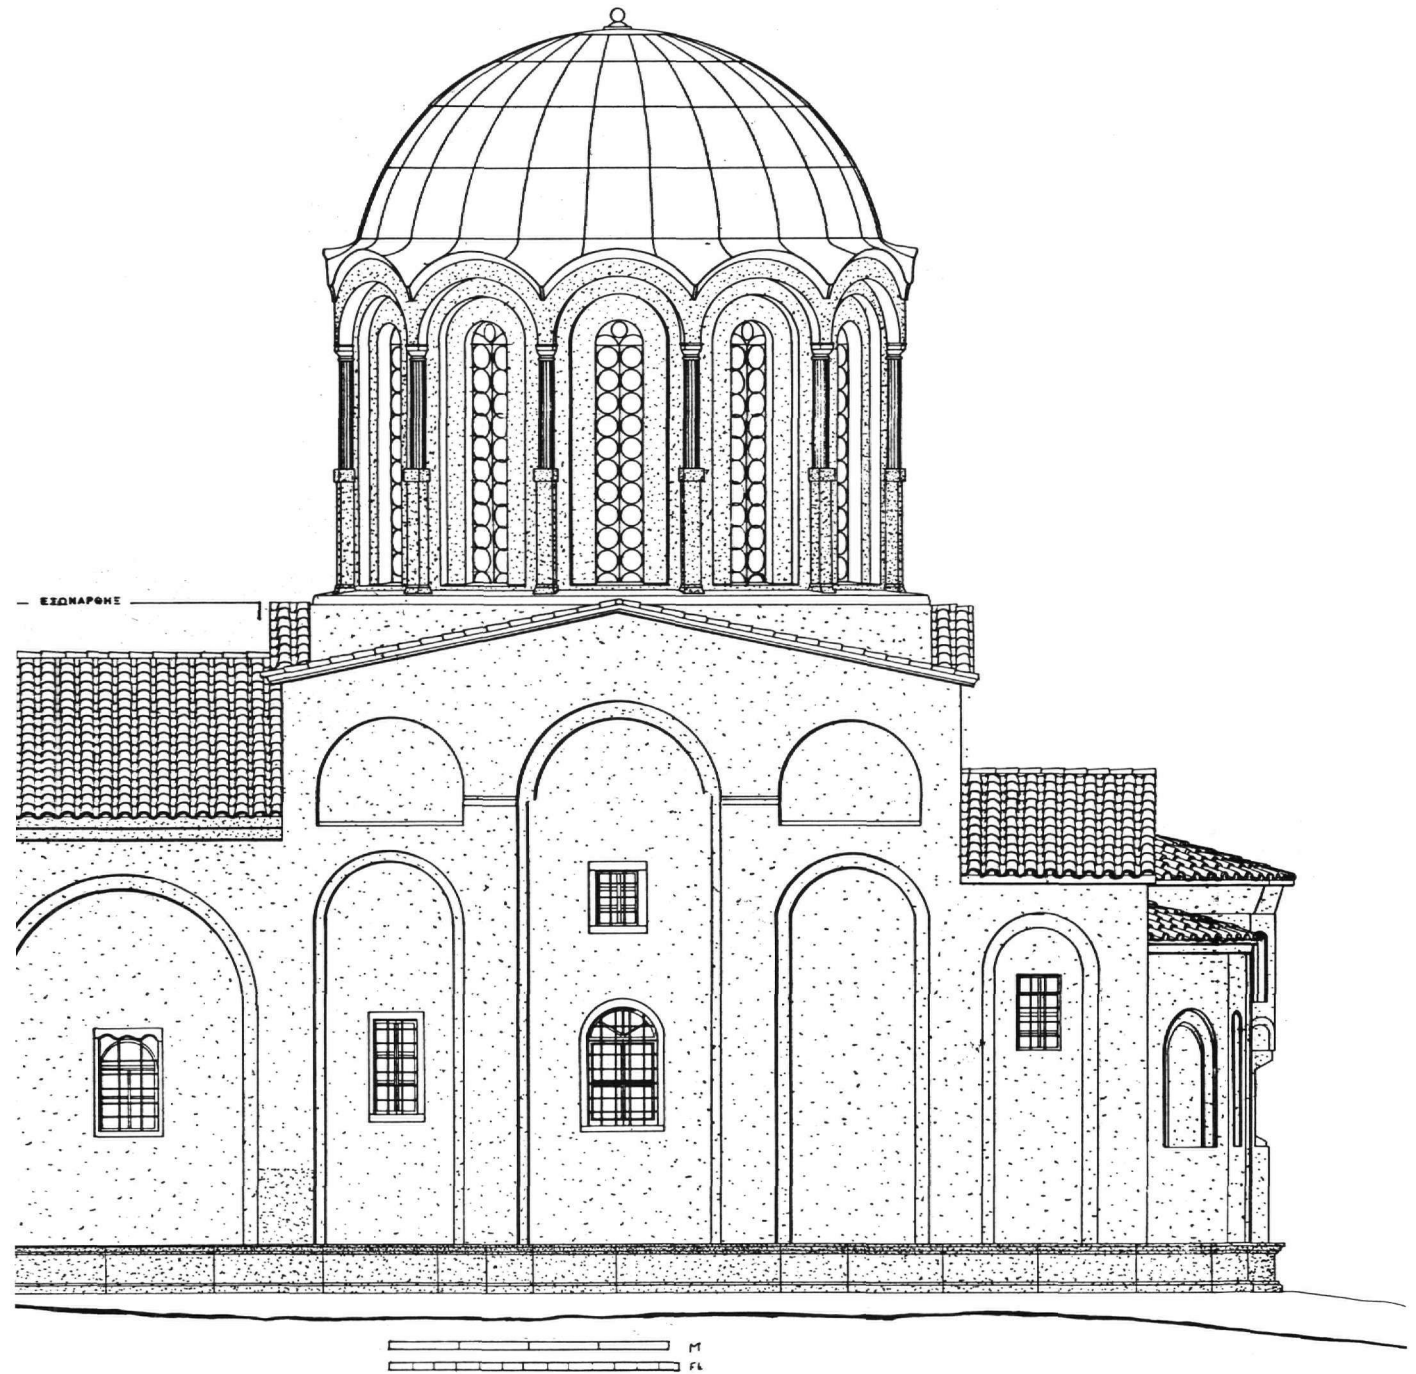
Εικ. 1. Νέα Μονή Χίου, καθολικό. Η νότια όψη. Σημειώνεται η θέση του εσωνάρθηκα.

Η ίδρυση της μονής και η έναρξη των εργασιών για την κατασκευή του καθολικού αρχίζει, ως γνωστόν⁷, με αυτοκρατορική χορηγία, με την άνοδο στο θρόνο της Κωνσταντινούπολης του Κωνσταντίνου Θ' του Μονομάχου (1042-1055), πιθανώς το 1043, και συνεχίζεται κατά τη βασιλεία της Θεοδώρας (1055-1056). Οι τεχνίτες και ορισμένα από τα υλικά μεταφέρθηκαν από την Πρωτεύουσα. Στα 1049 γίνονται τα εγκαίνια, πράγμα που σημαίνει ότι κάποιο σημαντικό τμήμα των εργασιών αποπερατώθηκε. Η παράδοση διασώζει την πληροφορία ότι η κατασκευή διεκόπη και συνεχίστηκε αργότερα από την αυτοκράτειρα Θεοδώρα. Σε σύντομο χρονικό διάστημα το μοναστήρι παρήκμασε (πιθανώς μάλιστα να ερημώθηκε το 1093), όμως το καθολικό έφθασε σε σχετικά καλή κατάσταση μέχρι τις αρχές του 19ου αιώνα, παρά τις διαδοχικές φάσεις ακμής και παρακμής της Νέας Μονής. Το 1822 όμως, όπως και το 1828, υφίσταται διαδοχικές λεηλασίες από τους Τούρκους ατάκτους, που έφθασαν μέχρι την αφαίρεση των μολυβδοφύλλων της κάλυψης και τον εμπρησμό. Το 1857 υφίσταται εκτεταμένες επισκευές από τον καθηγούμενο Φωτεινό, ολέθριες για την εμφάνιση του μνημείου. Τέλος, ο καταστρεπτικότετος σεισμός του 1881 —όποτε κατέρρευσε ο κεντρικός τρούλος και μέρος της κάλυψης του Ιερού Βήματος—, καθώς και η ατυχής ανακατασκευή που επακολούθησε, το 1891, ολοκλήρωσαν την εικόνα που εμφανίζει σήμερα. Για λόγους εποπτικών δημοσιεύεται η νότια όψη του μνημείου (Εικ. 1).

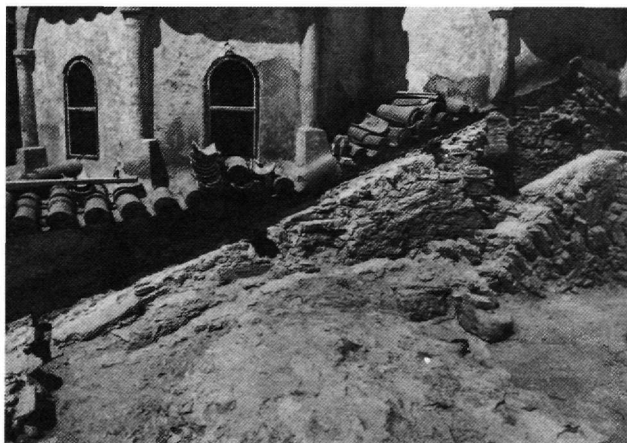
Εικ. 11. Η νότια πλευρά της στέγης του εσωνάρθηκα.
 Εικ. 12. Η στέγη του εσωνάρθηκα. Διακρίνεται η χάραξη του μικρού τοίχου που ορίζει την υπερύψωση της στέγης.
 Εικ. 13. Πρόταση γραφικής αποκατάστασης της όψης του δυτικού τοίχου του εσωνάρθηκα, πριν από την προσθήκη του εξωνάρθηκα.
 Εικ. 14. Όψη των τρουλίσκων του εξωνάρθηκα μετά την αφαίρεση της στέγης.

εκ. (Εικ. 5-6), μετά τον οποίο η κλίση της ράχης του διαφοροποιείται ελαφρά. Στη νότια πλευρά ο αντίστοιχος αναβαθμός έχει καταστραφεί αλλά παρατηρείται η ίδια αλλαγή κλίσης που βεβαιώνει τη συμμετρία των δύο πλευρών (Εικ. 11). Στους αναβαθμούς αυτούς αντιστοιχούν δύο μικροί εγκάρσιοι τοίχοι (Εικ. 3, 4, 11) χτισμένοι ταυτόχρονα με το δυτικό αέτωμα, που ευθυγραμμίζονται με κάποιες, ανεξήγητες αν τις δούμε μόνες τους, πέτρινες βάσεις κοντά στον τυφλό τρουλίσκο (Εικ. 12). Προφανώς στα σημεία αυτά υπήρχαν χαμηλοί τοίχοι παράλληλοι με τον κύριο άξονα του ναού, οι οποίοι, αν συνδυαστούν με τους αναβαθμούς του αετώματος, σχηματίζουν τη βάση για μια υπερύψωση στη δικλινή στέγη. Αυτή θα είχε ύψος όχι μεγαλύτερο από 20-30 εκ. και θα έπαιζε το ρόλο υποτυπώδους κεραίας.

της Εικ. 8. Με βάση αυτό είναι δυνατόν να προταθεί ένα σχέδιο γραφικής αποκατάστασης της «προσωρινής» δυτικής όψης του εσωνάρθηκα (Εικ. 13). Η ρυθμική επανάληψη των ζωνών των τούβλων είναι αυτή που έχει αποκαλυφθεί σε διάφορα σημεία του ναού²¹. Ο κεραμοπλαστικός διάκοσμος συναντάται στις εκκλησίες της ίδιας εποχής στην Κωνσταντινούπολη²², αλλά κυρίως στο μεταγενέστερο αντίγραφο του καθολικού της Νέας Μονής, δηλαδή την Παναγία την Κρήνα, επίσης στη Χίο²³. Τέλος, τα ανοίγματα ανάμεσα στον εσω- και εξωνάρθηκα σχεδιάζονται μεγαλύτερα σε ύψος από το σημερινό τους μέγεθος. Ο λόγος είναι ότι στις παραστάδες ο ψηφιδωτός διάκοσμος συνεχίζεται χαμηλότερα από το σημερινό ύψος της ποδιάς και συνεπώς τα παράθυρα αυτά έχουν κλειστεί εν μέρει, σε απροσδιόριστη εποχή, πάντως μετά την κατασκευή των ψηφιδωτών. Η βάση του τρούλου δεν είναι

Θα μας απασχολήσει κατόπιν η δομή της στέγασης του εσωνάρθηκα: Κατ' αρχήν η βόρεια και η νότια καμάρα (Εικ. 2, 4, 11, 12) είναι κατασκευασμένες —στο εμφανές τους τμήμα τουλάχιστον— από απλή αργολιθοδομή. Κάποια διαφορά που παρατηρείται ανάμεσα στην κλίση του δυτικού αετώματος και την εφαπτομένη τους μπορεί να οφείλεται στην εκ νέου ανοικοδόμησή τους με διαφορετικά υλικά μετά την καταστροφή τους (οπότε καταστράφηκαν και τα ψηφιδωτά στην εσωτερική τους επιφάνεια). Ο τυφλός τρουλίσκος όμως είναι μια ενδιαφέρουσα κατασκευή (Εικ. 3, 4, 10). Είναι ολόκληρος κτισμένος με τούβλα διαστάσεων 25×25×2,5 εκ. με κουρασάνι για συνδετικό κονίαμα. Από ένα ύψος και πάνω οι στρώσεις των τούβλων εμφανίζονται οριζόντιες ή με ελάχιστη κλίση, ορίζοντας έτσι ένα ιδιότυπο εκφορικό σύστημα, πράγμα αρκετά σπάνιο για την εποχή αυτή²⁵. Το αποτέλεσμα είναι μια μορφή που πλησιάζει προς την κωνική.

(Εικ. 4). Με την ενέργεια αυτή αποκαλύφθηκαν οι βάσεις του βόρειου και μεσαίου τρουλίσκου του εξωνάρθηκα. Στο σημείο αυτό ο τρόπος δομής των τρουλίσκων είναι το σύστημα της αποκρυμμένης πλίνθου (Εικ. 14-15). Οι πλίνθοι αυτές έχουν αρκετά μεγάλο πάχος, 3,5-4 εκ., και διαστάσεις 30×30 εκ. (είναι δηλαδή διαφορετικές από αυτές του τρούλου του εσωνάρθηκα). Τα διάκενα έχουν πλάτος 8,5-10 εκ. (Εικ. 16) και το αρμολόγημα είναι από κουρασάνι με λεπτόκοκκο αδρανές, που έχει ελαφρά κλίση προς τα έξω για την απομάκρυνση των νερών της βροχής. Η κατασκευή παρουσιάζει υψηλή ποιότητα στις λεπτομέρειες (ας προσεχθεί η κομψότητα του γωνιακού ημικιονί-

σκευασμένο με πολύ πιο πρόχειρο τρόπο (Εικ. 11), αλλά βάσιμο είναι να υποθέσουμε ότι η αρχική του μορφή, όπως και όλων των τρουλίσκων, θα ήταν κατασκευασμένη με το σύστημα αυτό.

Τέλος, αποκαλύφθηκαν οι βάσεις δύο παραθύρων στον κεντρικό και το βόρειο τρούλισκο του εξωνάρθηκα (Εικ. 14). Τα παράθυρα αυτά κλείστηκαν σε απροσδιόριστη εποχή, πάντως μετά το 1732, αφού τουλάχιστον το ένα εμφανίζεται ανοικτό στο σχέδιο του Barskij. Οι παραστάδες τους παρουσιάζουν διπλή υποχώρηση (όπως επισημαίνεται στο σχέδιο της Εικ. 4, βλ. και Εικ. 15). Επομένως στην όψη τους είναι διαμορφωμένα
