Το Ριζόκαστρο. Σωζόμενα υπολείμματα: Νέες παρατηρήσεις και επαναχρονολόγηση

Αγγελική ΒΑΒΥΛΟΠΟΥΛΟΥ-ΧΑΡΙΤΩΝΙΔΟΥ, Ελένη ΜΑΚΡΗ, Κωνσταντίνος ΤΣΑΚΟΣ

Δελτίον ΧΑΕ 14 (1987-1988), Περίοδος Δ' • Σελ. 329-366

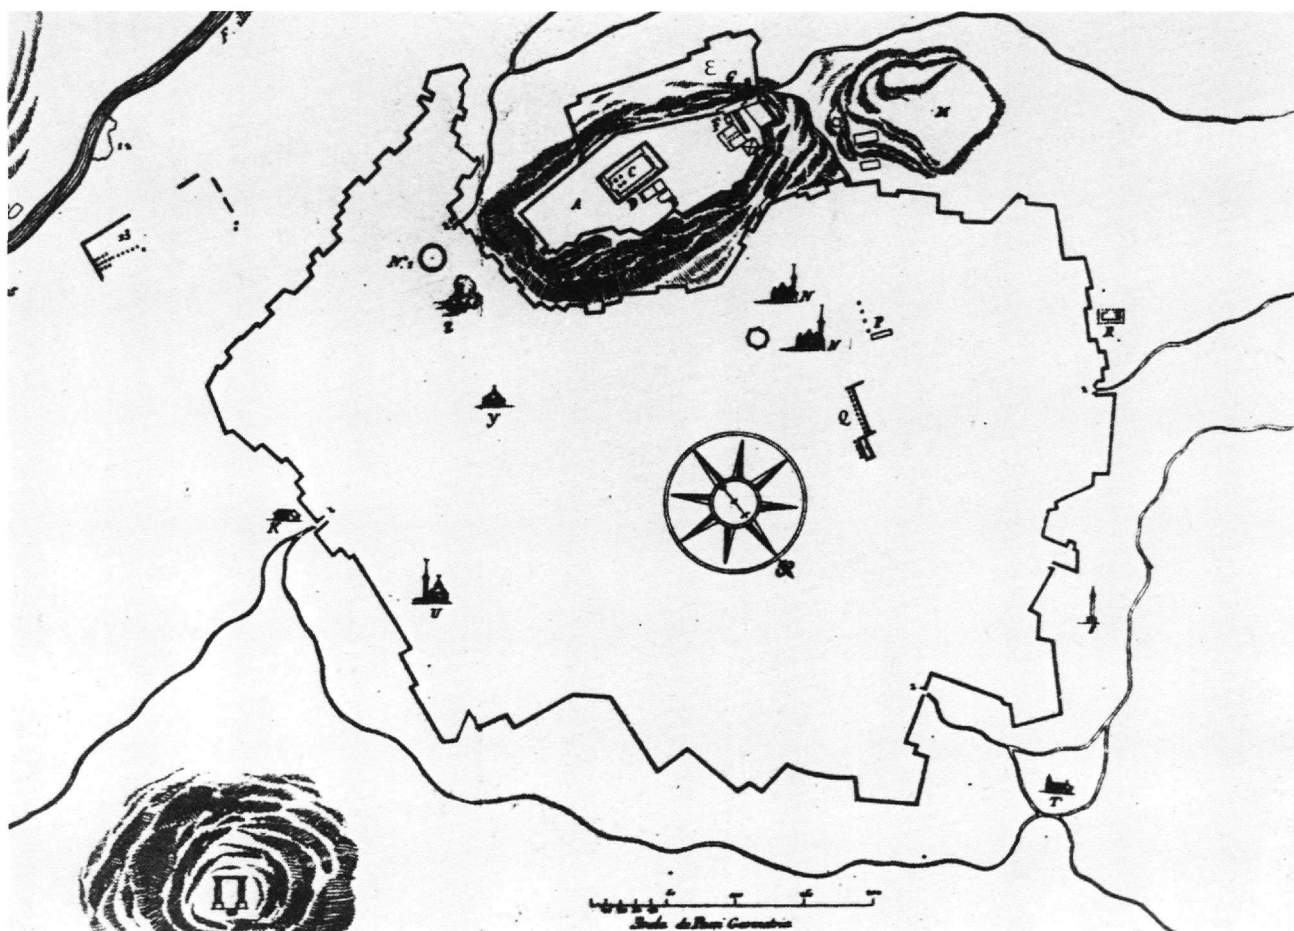
Εικ. 2. Verneda (1687). Χάρτης των Αθηνών: ε. Ο Σερπεντζές.

που θεωρείται ακριβές (Εικ. 2) διακρίνεται ότι η πόλη έχει εξαπλωθεί πολύ πέραν του υστερορωμαϊκού τείχους που φαίνεται ότι σταδιακά εξαφανίζεται. Ο τειχισμός της πόλης εξασφαλίζεται πλέον από τις μάντρες και τους εξωτερικούς τοίχους των ακραίων οικιών. Το τείχος του Ριζόκαστρου επίσης εξαφανίζεται. Διατηρείται μόνο ένα μικρό του τμήμα στη νότια κλιτύ του Κάστρου μέχρι το Διονυσιακό Θέατρο και είναι ο προμαχώνας του Σερπεντζέ, της πρώτης τουρκοκρατίας (1453-1687)¹¹. Κατά τη δεύτερη τουρκοκρατία (1687-1833) και πριν από το 1751, χτίζεται στη βορειοδυτική πλευρά της Ακρόπολης το τείχος της Υπαπαντής¹² (Εικ. 3). Η τελευταία οχύρωση της πόλης είναι το τείχος του Χασεκί, που κατασκευάστηκε μέσα σε τρεις μήνες, στα 1778, από το υλικό παλαιότερων και αρχαίων μνημείων¹³ (Εικ. 4).

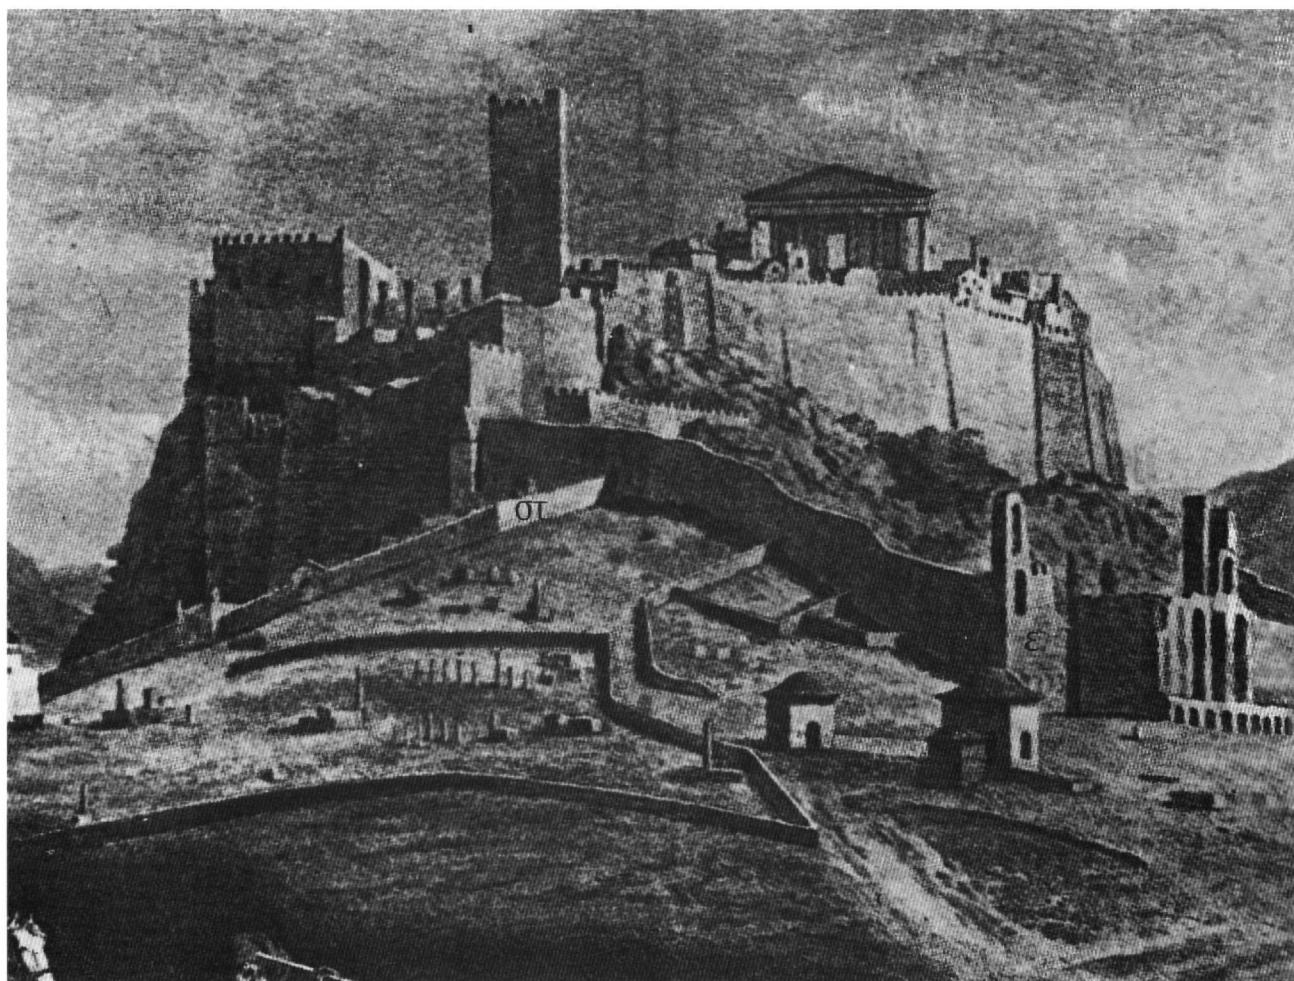
Εικ. 3. Stuart και Revett (1751). 'Αποψη της Ακρόπολης: ε. Ο Σερπεντζές, στ. Το τείχος της Υπαπαντής.

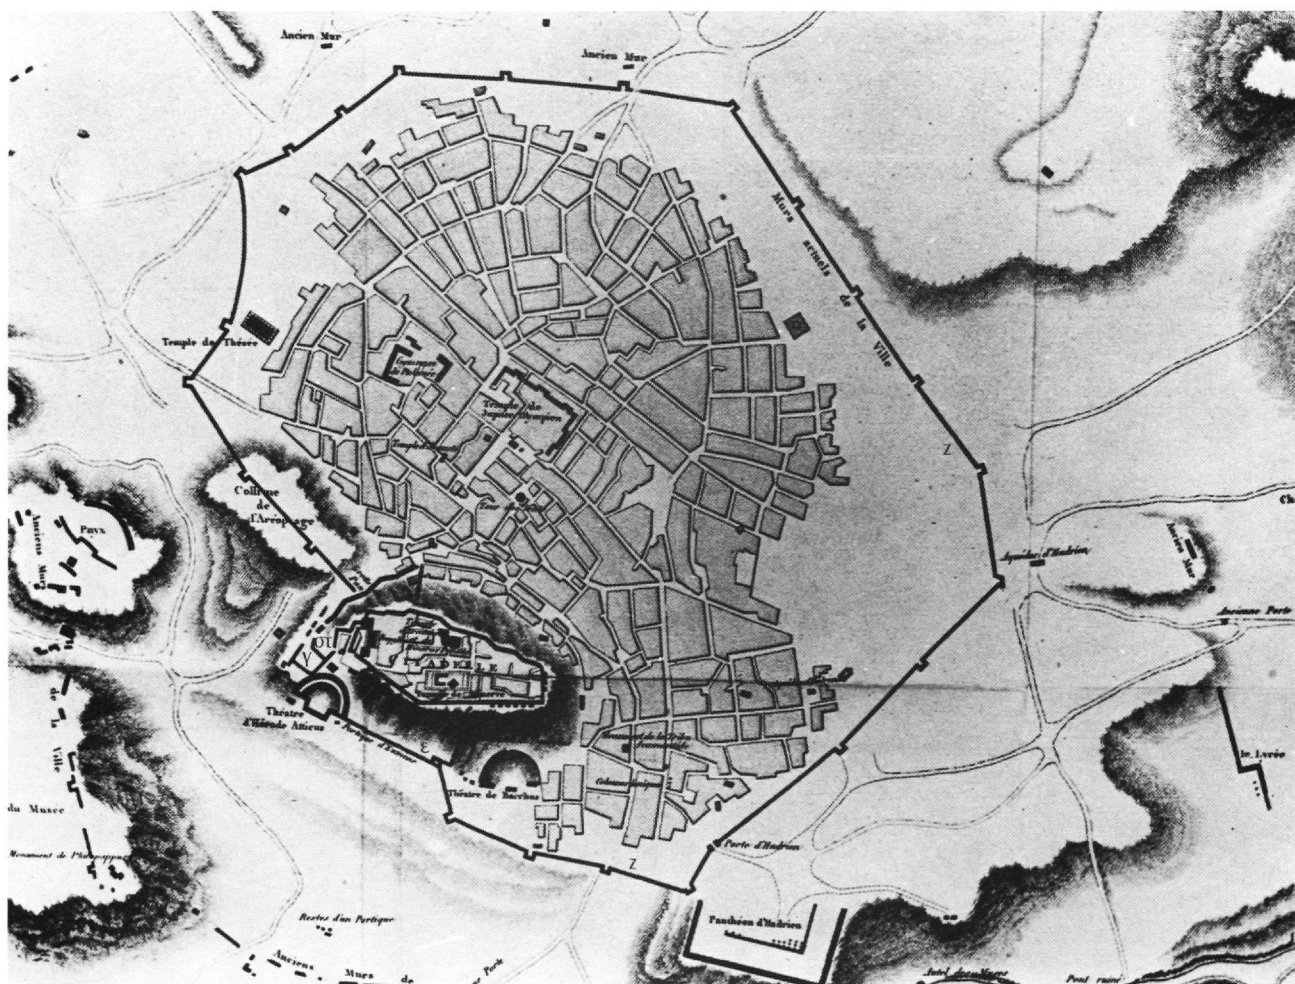
Εικ. 4. Fauvel (τέλος 18ου αι.). Χάρτης των Αθηνών: γ. Το Ριζόκαστρο, ε. Ο Σερπεντζές, στ. Το τείχος της Υπαπαντής, ζ. Το τείχος του Χασεκλή.

Από το λεγόμενο Ριζόκαστρο, το νοτιότερο από το δυτικό τμήμα της διαδρομής του, μέχρι το Ηρώδειο, σημειώνεται στο σχέδιο του Fauvel, του τέλους του 18ου αιώνα (Εικ. 4), ενώ τα άλλα τμήματά του που μελέτησε ο Τραυλός τα είχαν αποκαλύψει οι ανασκαφές της Αρχαιολογικής Εταιρείας στη νότια κλιτύ και της Αμερικανικής Σχολής στην περιοχή της Κλεψύδρας¹⁵. Αναλυτικότερα:

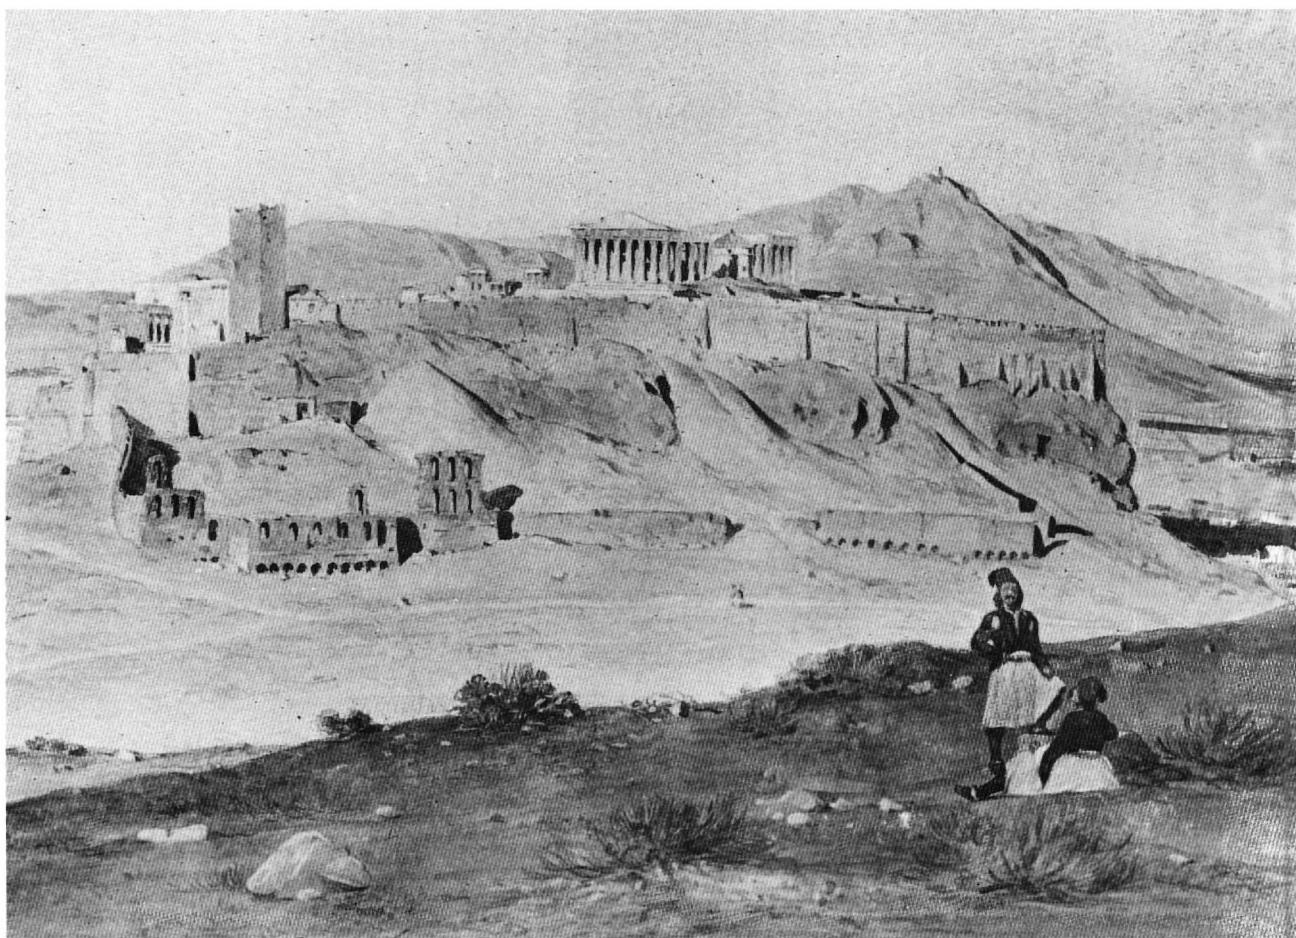
Εικ. 5. Chacaton (1839) 'Αποψη της Ακρόπολης: Ο Σερπεντζές. (Αρχείο Μουσείου Μπενάκη, 23967).

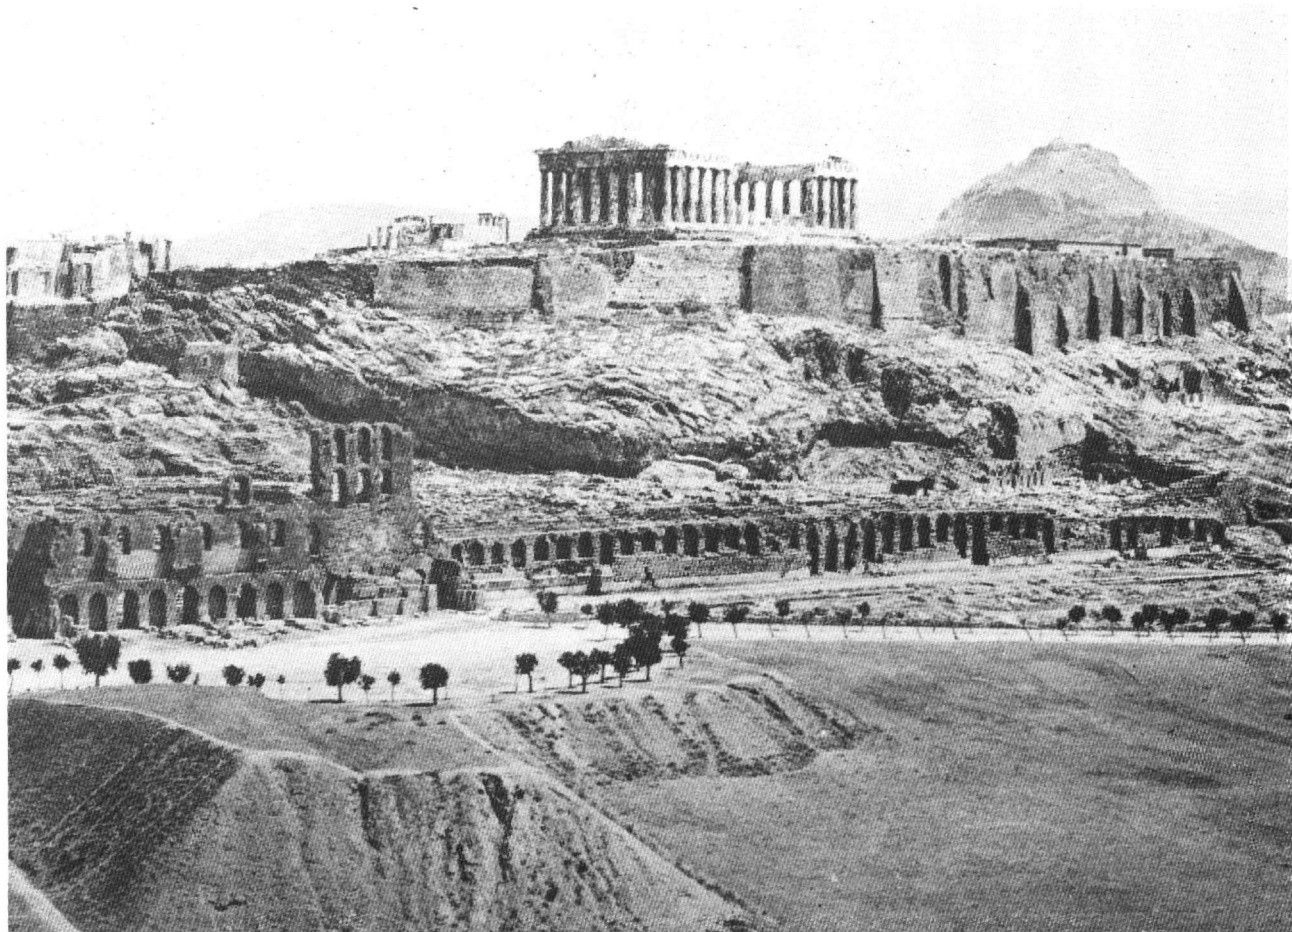
Εικ. 6. Λεπτομέρεια από φωτογραφία του Ρωμαΐδη: Η Ακρόπολη και η Στοά του Ευμένη μετά την ολοκλήρωση των ανασκαφών του 1877. (Αρχείο Ελληνικής Εταιρείας).

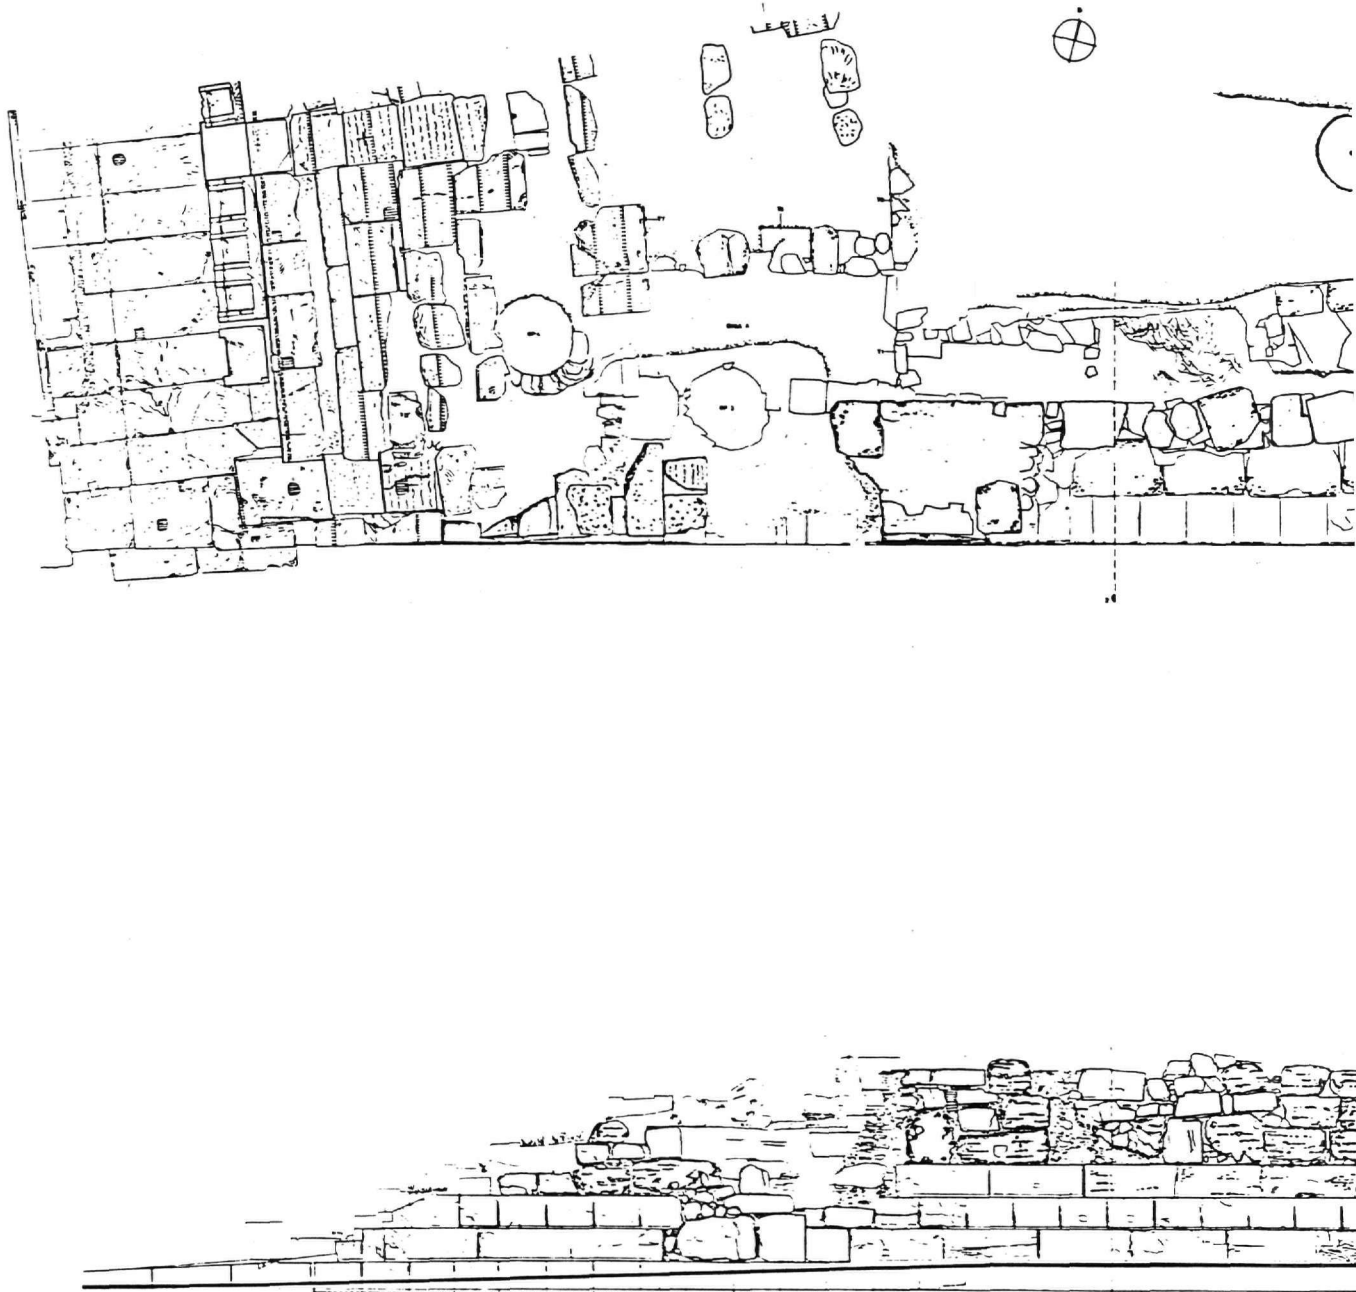
Εικ. 16. Το Διόνυσιακό Θέατρο. Οι αναλημματικοί τοίχοι του κοίλου και τα υπολείμματα του Ριζόκαστρου, στην ανατολική πάροδο. Άποψη της ανασκαφής του 1985.

νη, μια δεύτερη (Εικ. 16, φρ. 4). Σώζεται λίγο παραπάνω από τα μισά του ύψους της, έχει κοίλο πυθμένα και το κονίαμα του εσωτερικού της είναι πολύ φθαρμένο (σωζ. ύψ. 1,10 μ., μέγ. διάμ. 1,10 μ.). Πιθανότατα ανήκει στην ίδια εποχή με την προηγούμενη, με την οποία μοιάζει κατασκευαστικά, βρίσκεται όμως σε διαφορετικό χώρο του ίδιου μάλλον κτίσματος, όπως δείχνει το λείψανο τοίχου (Εικ. 16, Τ7) στα ανατολικά της, που την αποχωρίζει από το δωμάτιο του πίθου (φρ. 3)⁴².

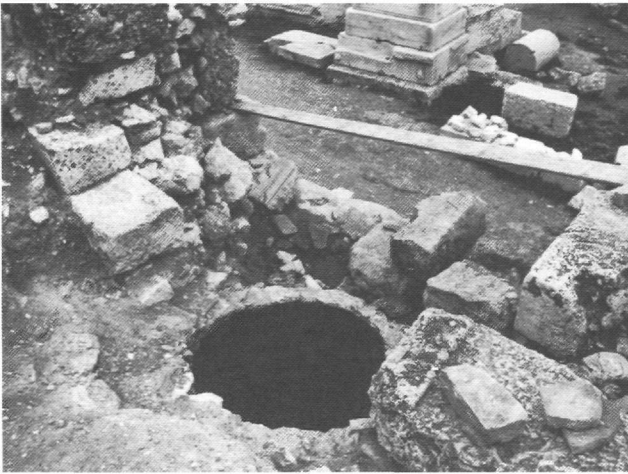
Εικ. 24. Ανασκαφή «οικίας Α». Χώρος Α με τους τοίχους Τ6 και Τ7.

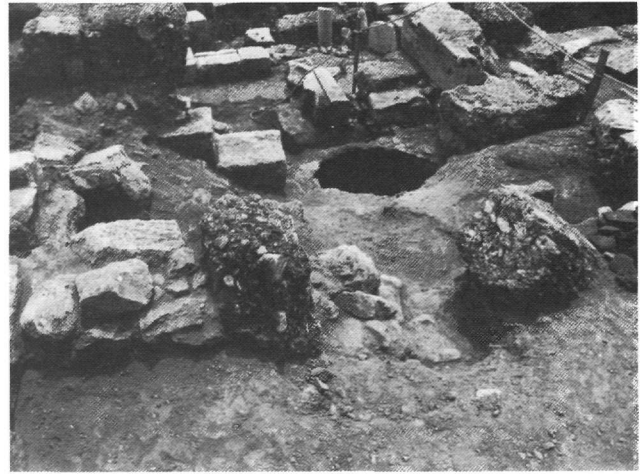
Εικ. 25. Η πιθόσχημη δεξαμενή (φρ. 3) ανάμεσα στα λείψανα της υποθεμελίωσης του Ριζόκαστρου.

At the west end of the excavation were found a complex of walls (T1, T6, T7 and T8) and a cistern shaped like a pithos (φρ. 3) that appear to belong to a Byzantine building (house A). One third of the cistern is built into the retaining wall, and may perhaps account for the hitherto inexplicable destruction of the latter at this point. Its contents, which consist of fill from the area and homogeneous pottery dating down to the beginning of the 13th century A.D., form a secure terminus post quem for the erection of the Rizokastro.

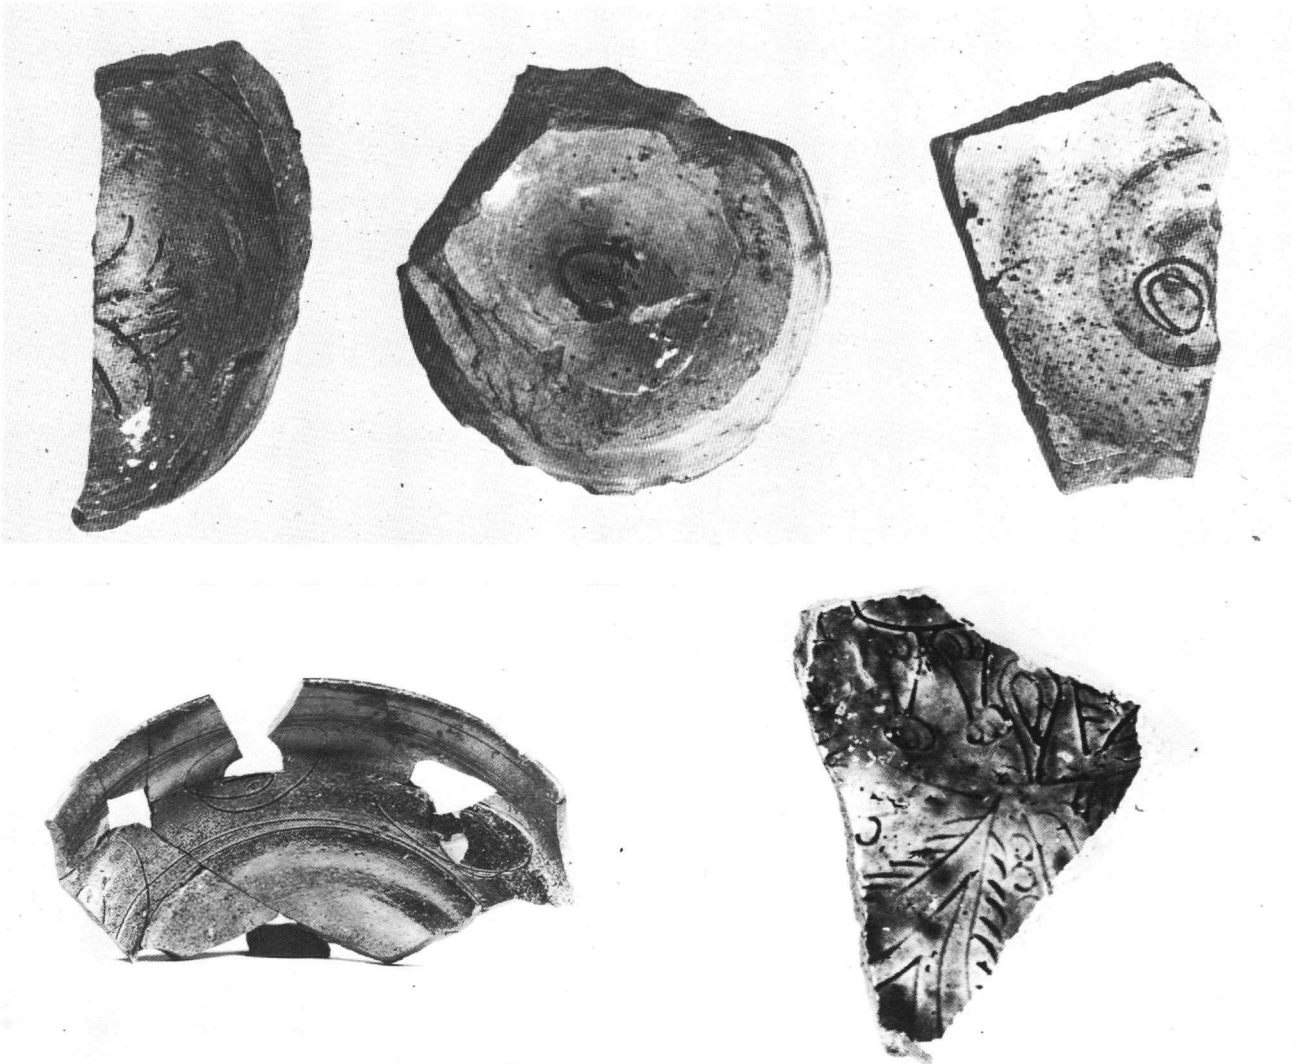
Εικ. 36. Βάσεις ανοιχτών αγγείων αριθ. 37, 1, 30, από τον κτιστό πίθο 3.

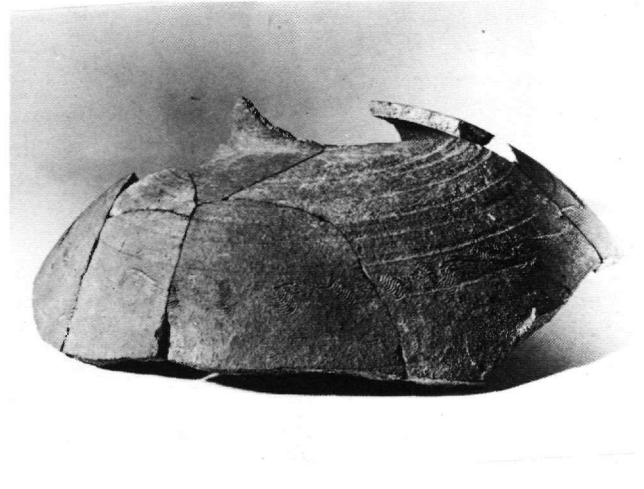
Εικ. 40. Το επάνω τμήμα λαγήνας αριθ. 12, από τον κτιστό πίθο 3.

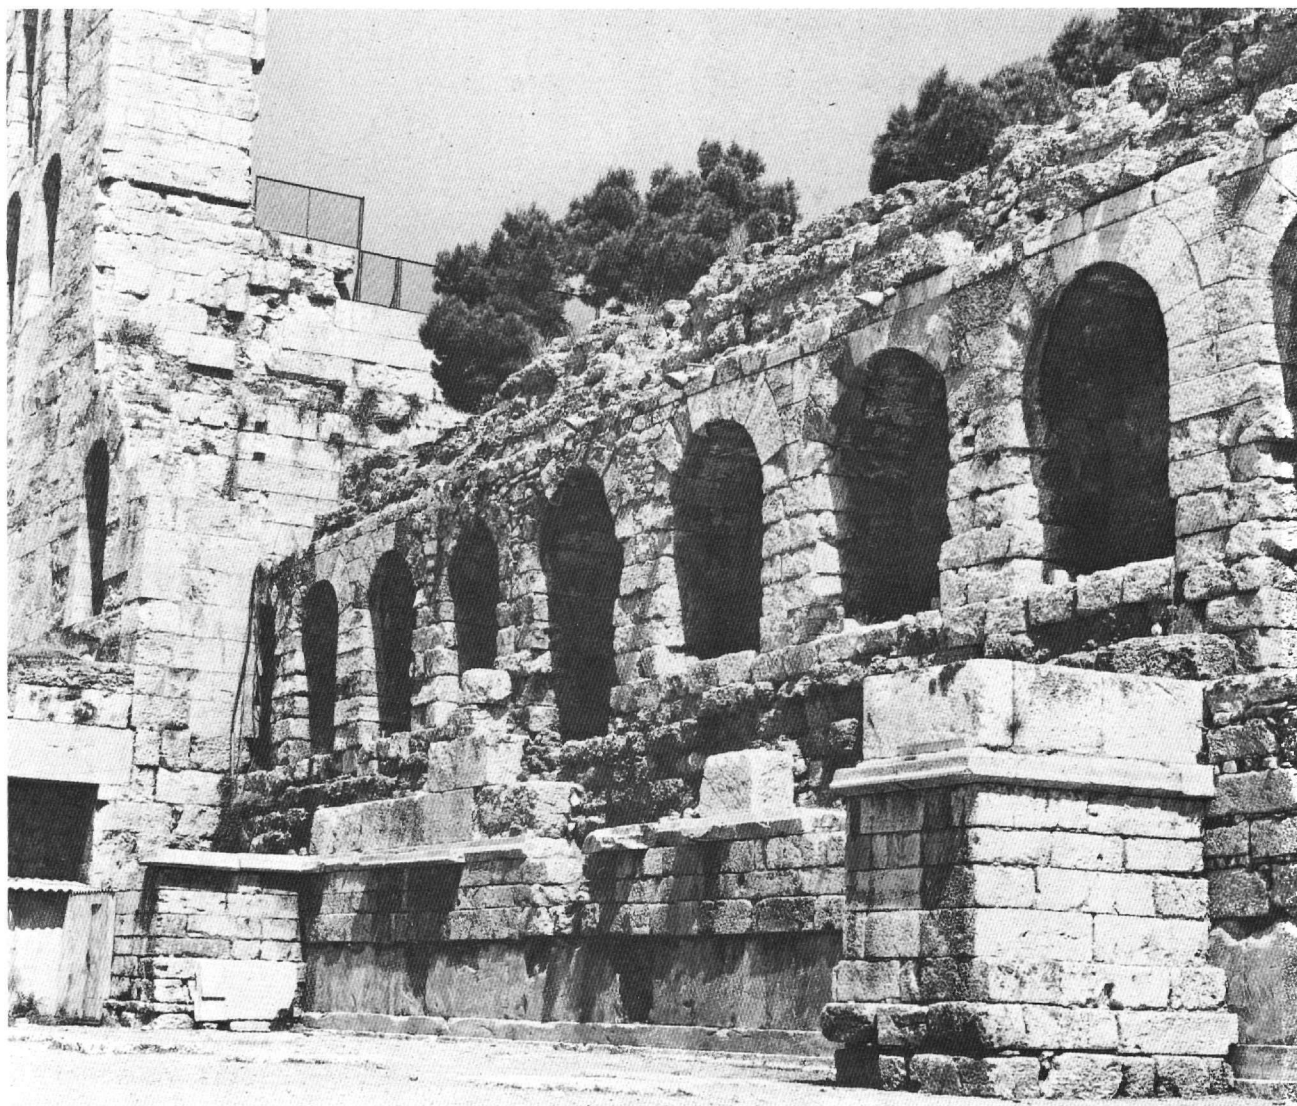
Εικ. 42. Στοά Ευμένη. Δυτικό πέρας.

The two buttresses and the masonry between them above the orthostats of the rear wall of the Stoa of Eumenes can now certainly be assigned to the Late Roman wall (Fig. 42). In addition to their structural similarities with the remains of the fortification wall in the ancient Agora, noted by S. Koumanoudis as long ago as 1877 (Figs. 43-44) there are other arguments supporting

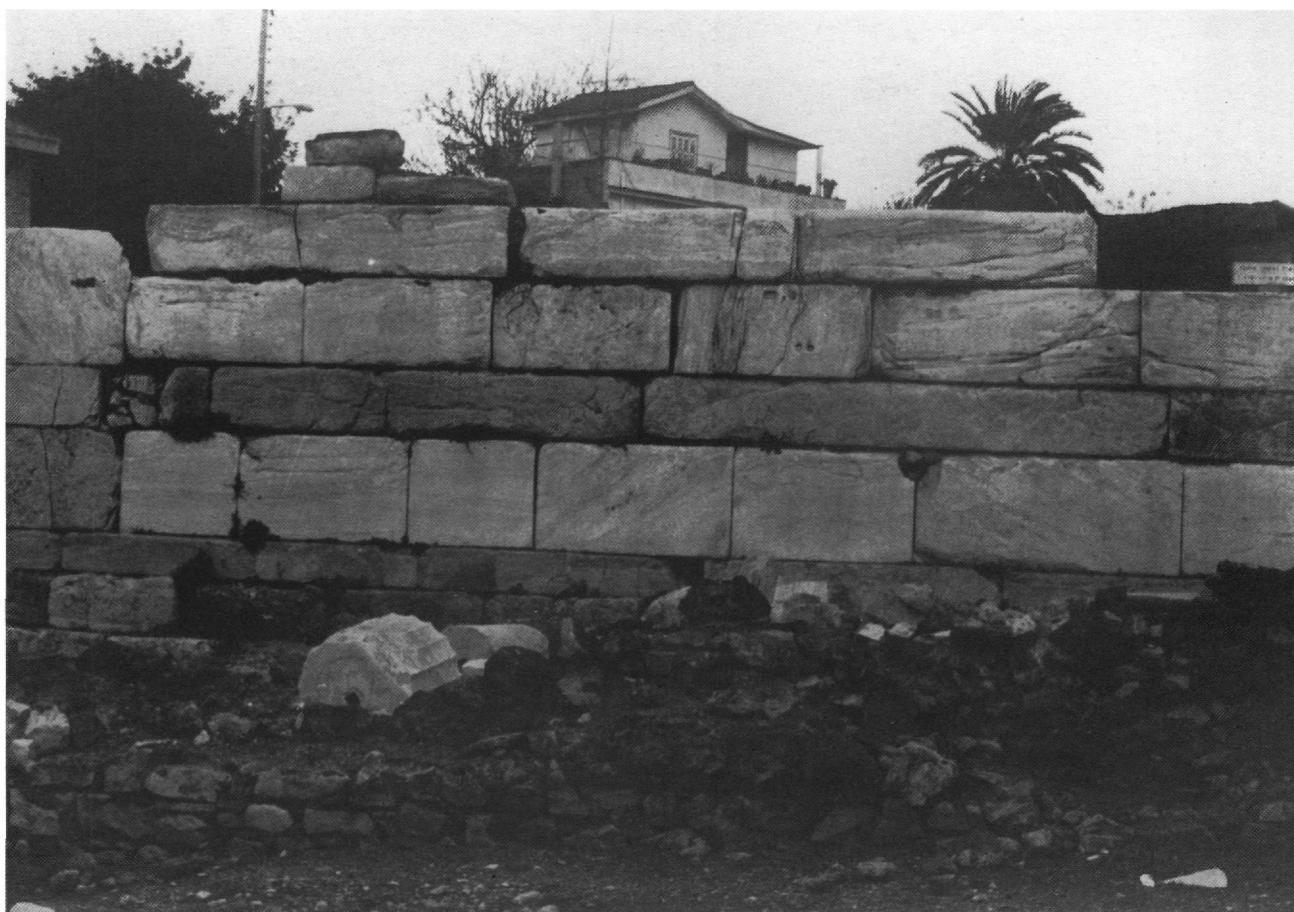
Εικ. 44. Αρχαία Αγορά. Υπολείμματα του υστερορωμαϊκού τείχους στο ανατολικό όριο της οδού Παναθηναίων.

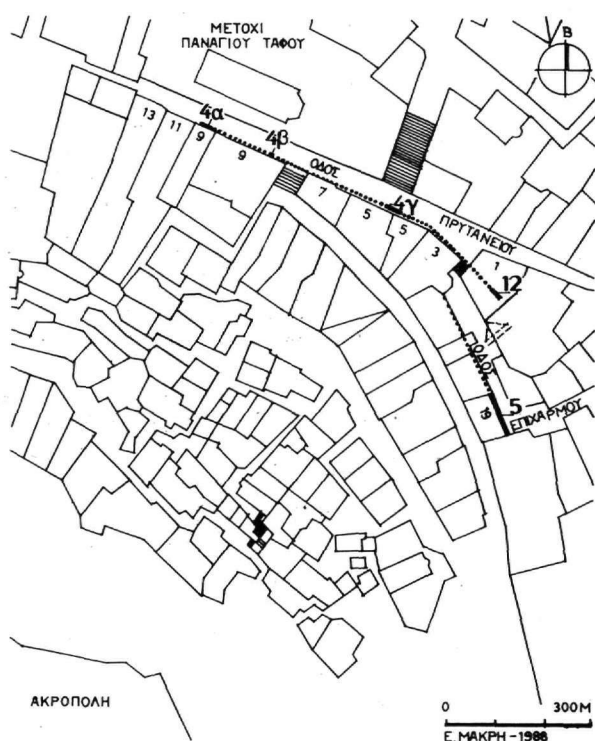
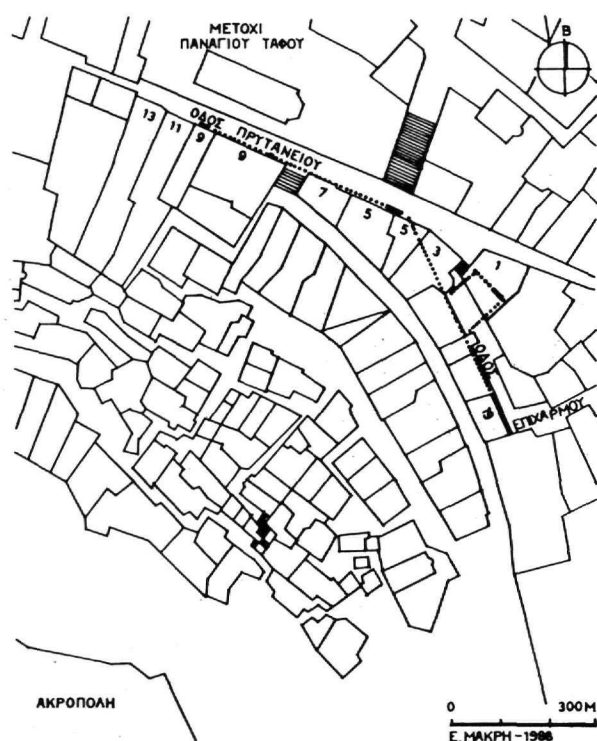
Εικ. 57-58. Υπολείμματα του Ριζόκαστρου στις οδούς Πρυτανείου και Επιχάρμου: 4α. Τρεις λιθόπλινθοι από ακτίτη λίθο, 4β. Θραύσμα λιθοπλίνθου από ακτίτη λίθο, 4γ. Υπολείμματα τοίχου από αρχαίες λιθοπλίνθους, 12. Στην οικία Ν. Στάη, 5. Στην οδό Επιχάρμου 19.
