**Το Ριζόκαστρο. Σωζόμενα υπολείμματα: Νέες παρατηρήσεις και επαναχρονολόγηση**

Αγγελική ΒΑΒΥΛΟΠΟΥΛΟΥ-ΧΑΡΙΤΩΝΙΔΟΥ, Ελένη ΜΑΚΡΗ, Κωνσταντίνος ΤΣΑΚΟΣ

Δελτίον ΧΑΕ 14 (1987-1988), Περίοδος Δ' • Σελ. 329-366

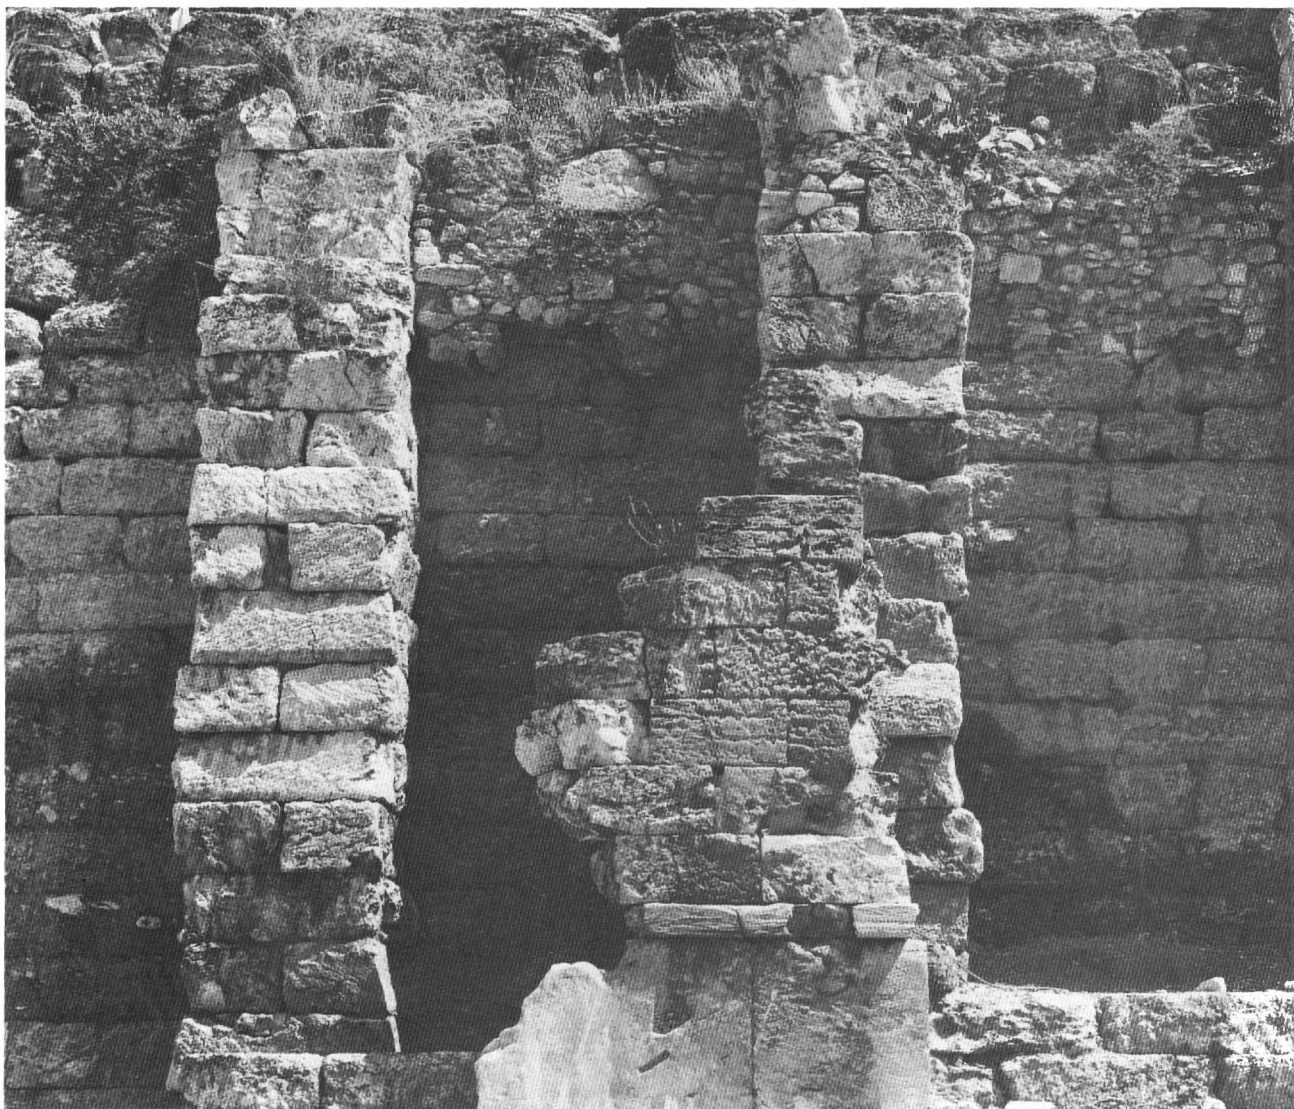
Εικ. 41. Στοά Ευμένη. Υπολείμματα της εξωτερικής όψης του αψιδωτού τοίχου κατά χώραν.

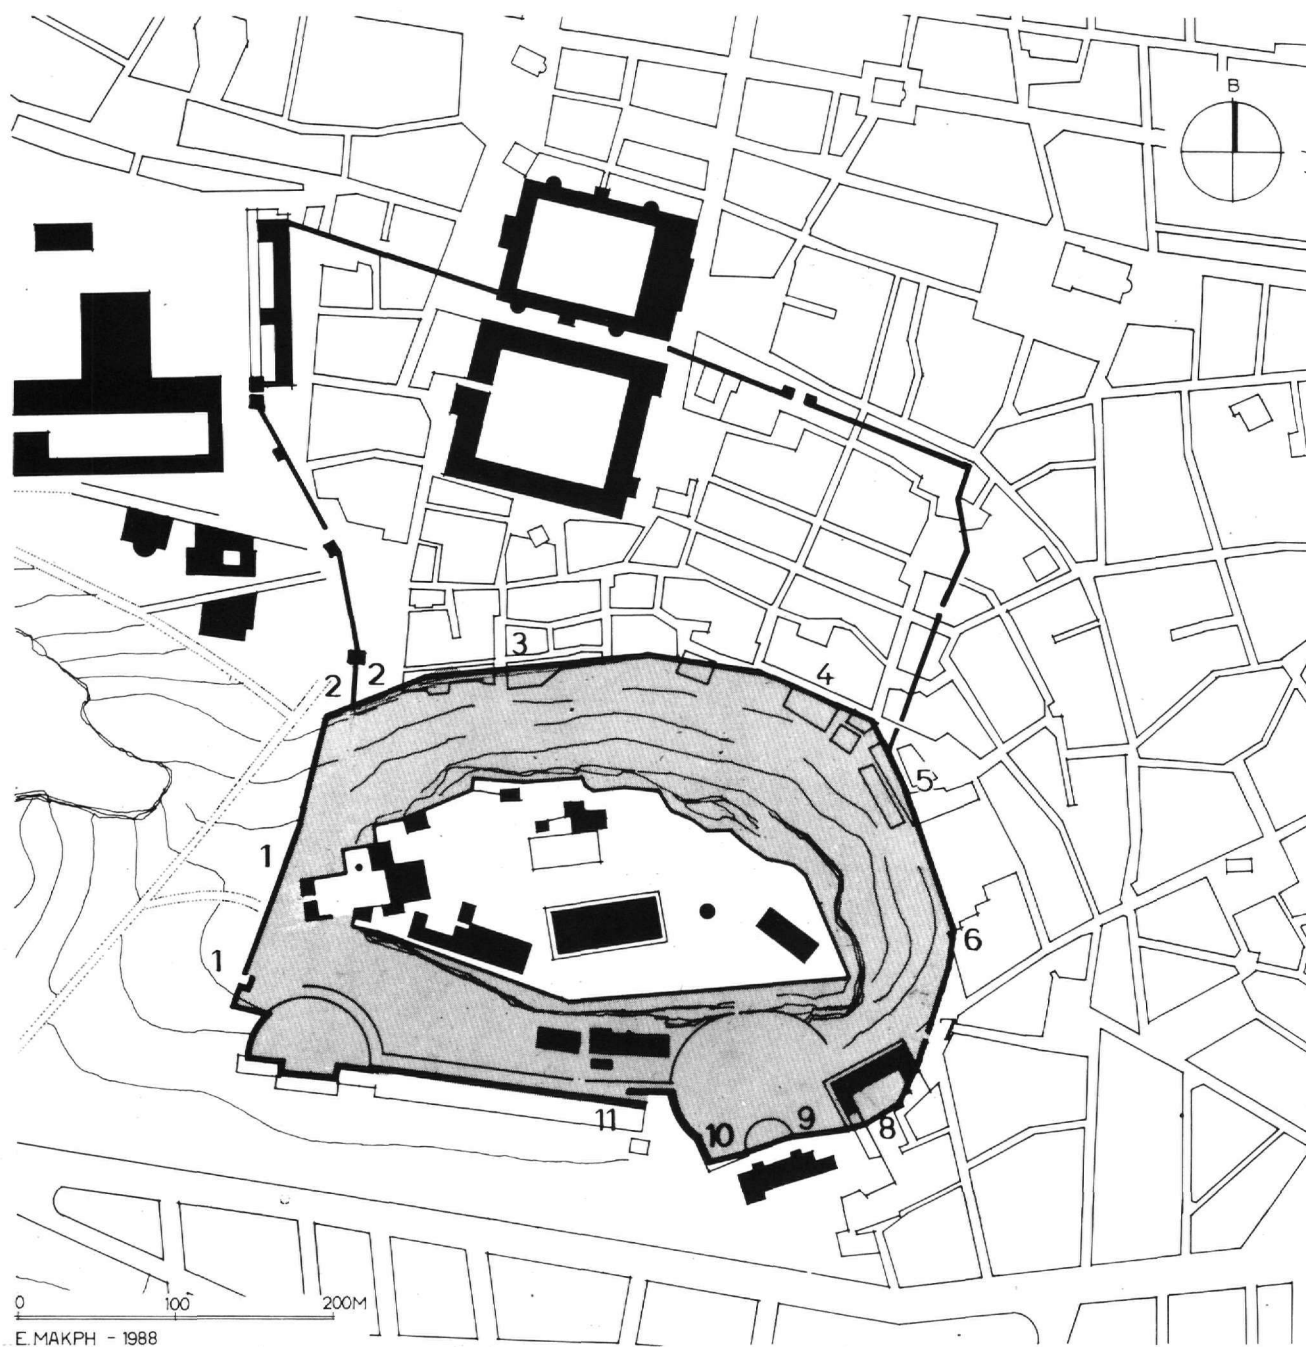
Εικ. 48-49. Στοά Ευμένη. Υπολείμματα του Ριζόκαστρου.  
Εικ. 50. Το υστερορωμαϊκό τείχος (276-1205): 1. Η πύλη Βευλέ, 2. Η πύλη κάτω από τον πύργο της Νίκης, 3. Πιθανή είσοδος στον περίβολο της νότιας κλιτύος (μεγέθυνση, ανασχεδίαση και συμπλήρωση του Πίν. XII στην «Πολεοδομική εξέλιξη»).

του Μουσείου Κανελλοπούλου, 4. Στην οδό Πρυτανείου απέναντι από το Μετόχι του Παναγίου Τάφου, 5. Στην οδό Επιχάρμου 19, 6. Στην οδό Στράτωνος 24, 7. Στην οδό Θρασύλλου, 8. Στο Ωδείο του Περικλή, 9-10. Στην ανατολική και στη δυτική πάροδο του Διονυσιακού Θεάτρου, 11. Στη Στοά του Ευμένη (μεγέθυνση, ανασχεδίαση και συμπλήρωση των Πιν. XII και XIII στην «Πολεοδομική εξέλιξη»).
