Το Ριζόκαστρο. Σωζόμενα υπολείμματα: Νέες παρατηρήσεις και επαναχρονολόγηση

Αγγελική ΒΑΒΥΛΟΠΟΥΛΟΥ-ΧΑΡΙΤΩΝΙΔΟΥ, Ελένη ΜΑΚΡΗ, Κωνσταντίνος ΤΣΑΚΟΣ

Δελτίον ΧΑΕ 14 (1987-1988), Περίοδος Δ' • Σελ. 329-366

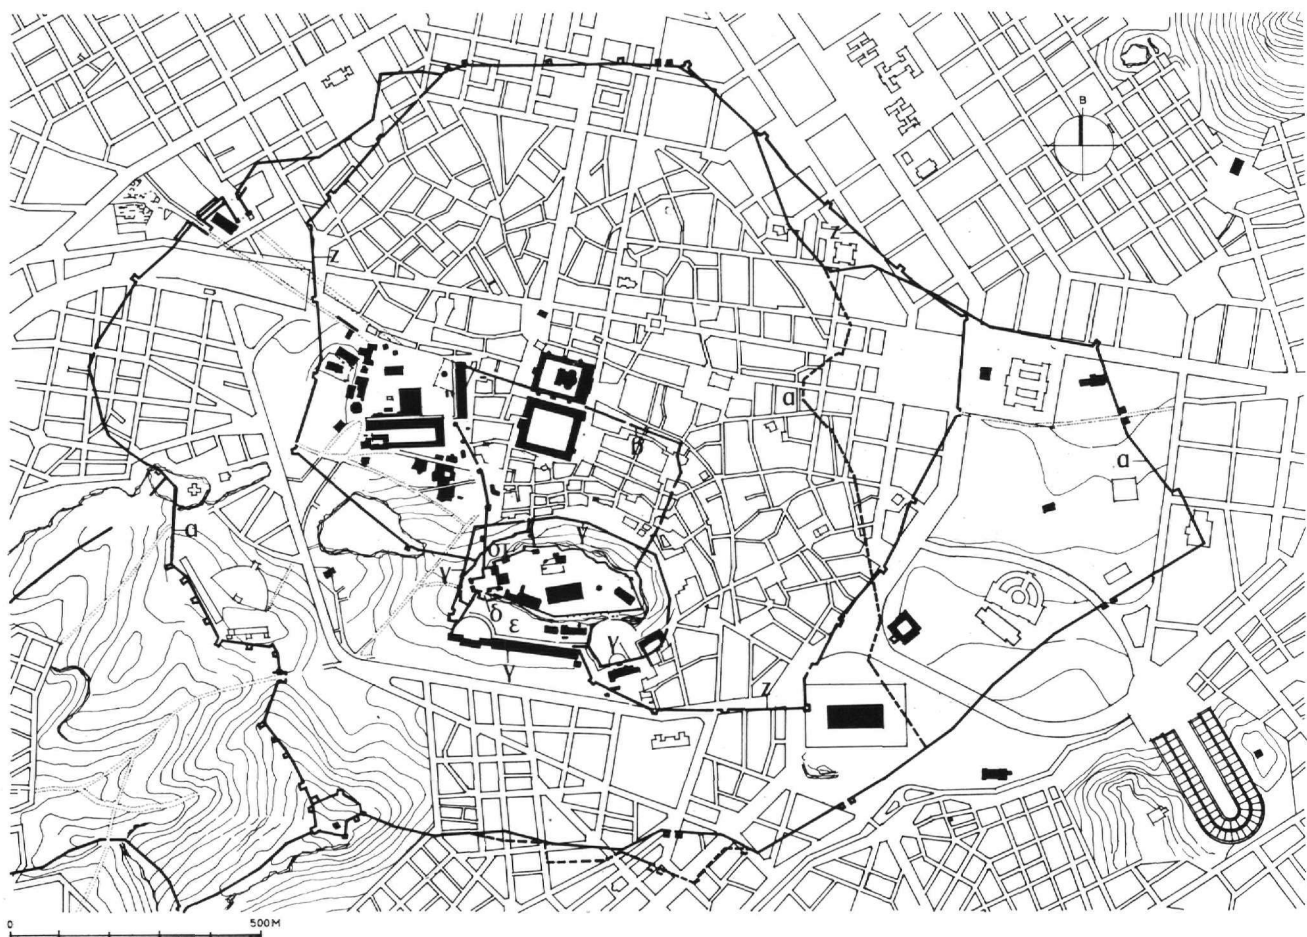
Εικ. 1. Η σύγχρονη Αθήνα και οι διαδρομές των παλαιών οχυρώσεων κατά Ι. Τραυλό: α. Το αρχαίο τείχος, β. Το υστερορωμαϊκό τείχος, γ. Το Ριζόκαστρο, δ. Το προτείχισμα της Νίκης, ε. Ο Σερπεντζές, στ. Το τείχος της Υπαπαντής, ζ. Το τείχος του Χασεκή (μεγέθυνση και ανασχεδίαση του Πίν. XIII (Αθήνα 1833-1959) και συμπλήρωση βάσει των Πινάκων στην «Πολεοδομική εξέλιξη», βλ. υποσημ. 4).

Η ερμηνεία του Ριζόκαστρου, η σημασία του και η σχέση του με τις άλλες προηγούμενες και μεταγενέστερες οχυρώσεις της Αθήνας οφείλεται αποκλειστικά στον Ι. Τραυλό. Η συνθετική παρουσίασή του στην «Πολεοδομική εξέλιξη», που εκδόθηκε το 1960⁴, με την παράλληλη πλούσια βιβλιογραφική αναφορά του συγγραφέα στα έως τότε γνωστά ανασκαφικά ευρήματα και σε συναφή ντοκουμέντα, αποτελεί ένα βασικό βοήθημα και οδηγό για την επανεξέταση του μνημείου (Εικ. 1). Αλλά, τι ήταν το Ριζόκαστρο;

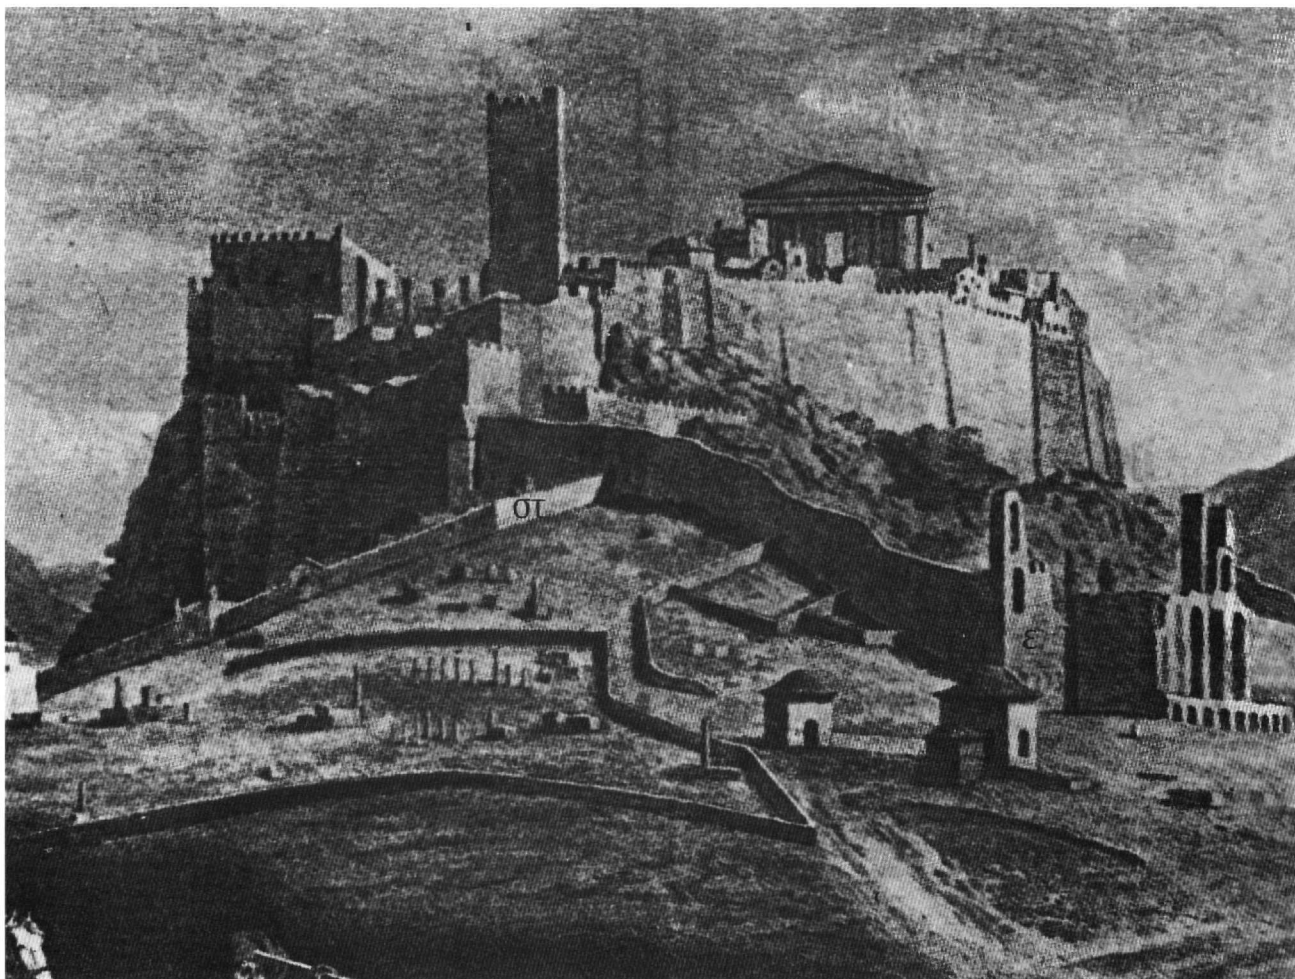
Εικ. 3. Stuart και Revett (1751). 'Αποψη της Ακρόπολης: ε. Ο Σερπεντζές, στ. Το τείχος της Υπαπαντής.

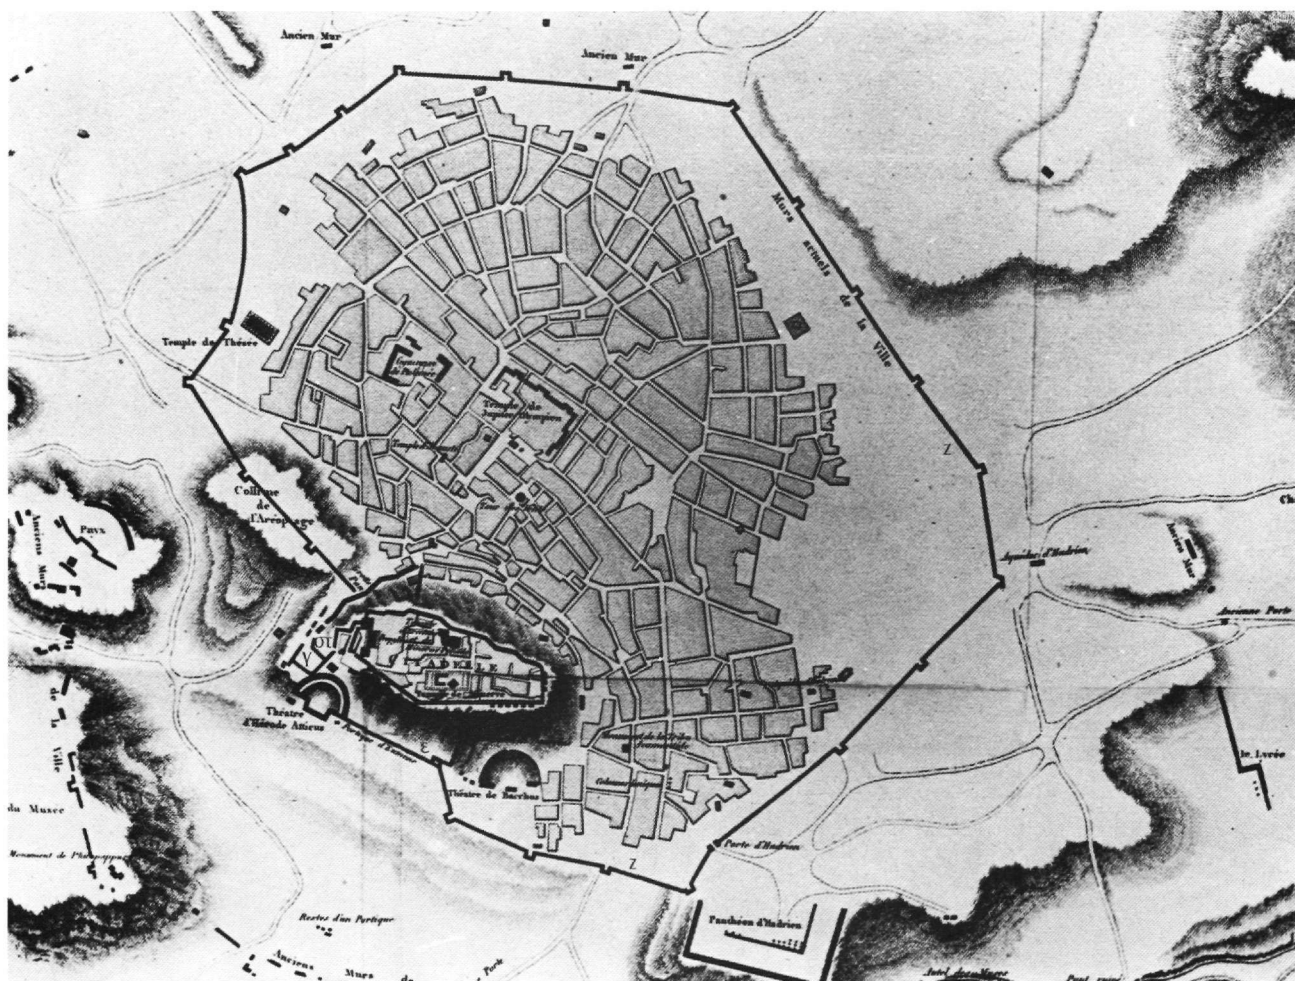
Εικ. 4. Fauvel (τέλος 18ου αι.). Χάρτης των Αθηνών: γ. Το Ριζόκαστρο, ε. Ο Σερπεντζές, στ. Το τείχος της Υπαπαντής, ζ. Το τείχος του Χασεκί.

Από το λεγόμενο Ριζόκαστρο, το νοτιότερο από το δυτικό τμήμα της διαδρομής του, μέχρι το Ηρώδειο, σημειώνεται στο σχέδιο του Fauvel, του τέλους του 18ου αιώνα (Εικ. 4), ενώ τα άλλα τμήματά του που μελέτησε ο Τραυλός τα είχαν αποκαλύψει οι ανασκαφές της Αρχαιολογικής Εταιρείας στη νότια κλιτύ και της Αμερικανικής Σχολής στην περιοχή της Κλεψύδρας¹⁵. Αναλυτικότερα:

αυτά: α) ότι το τείχος κατέληγε στο δυτικό ανάλημμα του Ηρωδείου (Εικ. 4) και β) ότι το μεγάλο ύψος διατήρησης και των τριών αρχαίων μνημείων οπωσδήποτε θα απλούστευε την κατασκευή του και θα επιτάχυνε την ολοκλήρωσή της. Το ερώτημα όμως που εξακολουθεί να παραμένει ανοικτό είναι κατά πόσον τα νεότερα υπολείμματα που διατηρούνται πάνω στον πίσω τοίχο της Στοάς ανήκουν πράγματι στο ίδιο το Ριζόκαστρο, όπως θέλει ο Ι. Τραυλός⁶³, ή στο υστερορωμαϊκό τείχος όπου έμμεσα τα τοποθέτησε ο ανασκαφέας της Στοάς Στ. Κουμανούδης⁶⁴.

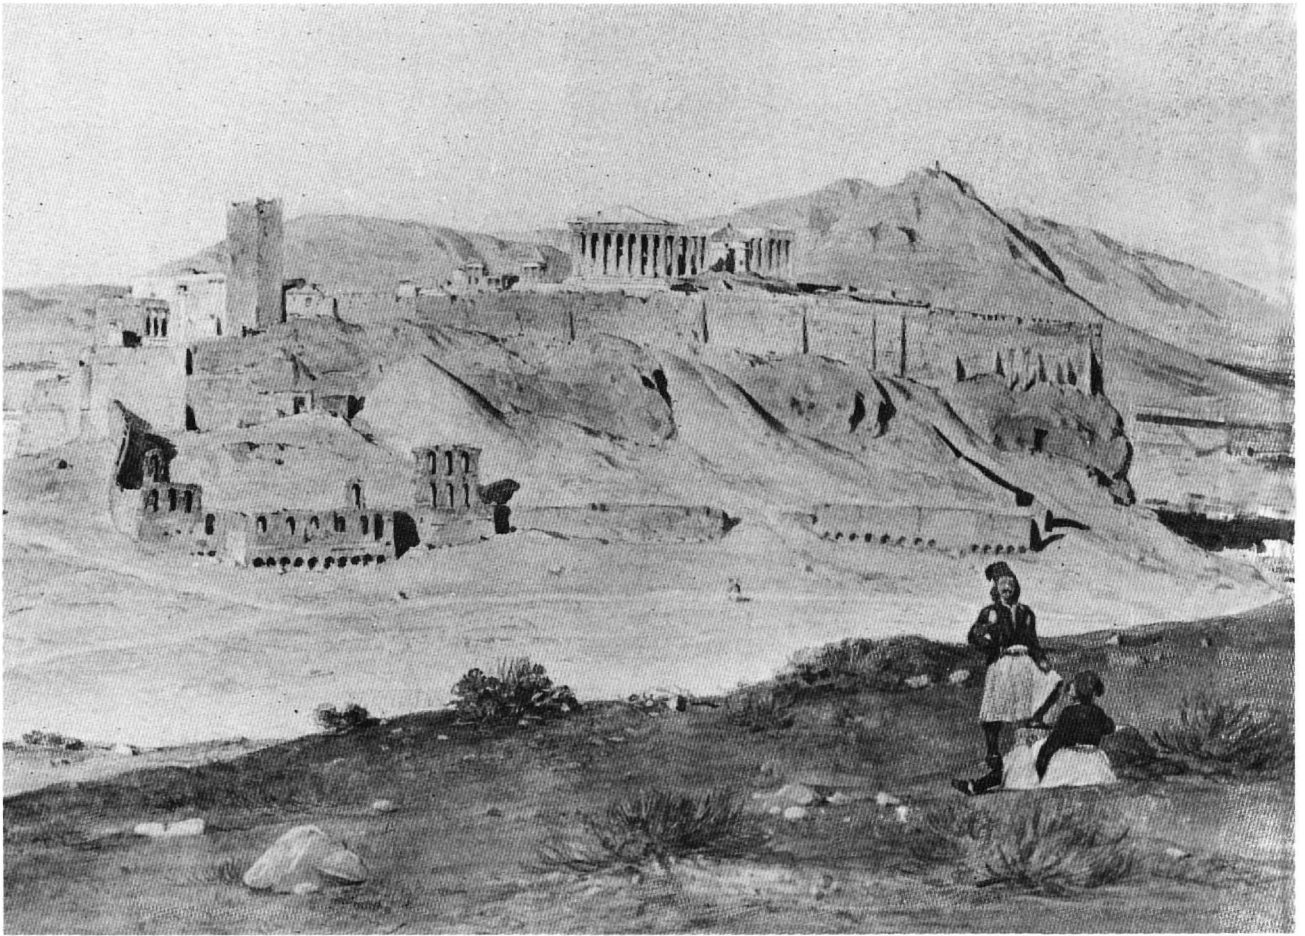
Εικ. 5. Chacaton (1839) 'Αποψη της Ακρόπολης: Ο Σερπεντζές. (Αρχείο Μουσείου Μπενάκη, 23967).

Ἰαττάλου Στοῶς πύργους» χρονολογούνται ἀπὸ τὸν Στ. Κουμανούδη στὴν «πρὸ τῆς εἰς τὴν ἱστορίαν εἰσβολῆς τοῦ μεσαίωonos». Στὰ πλαίσια τῶν ἰδίων ἐργασιῶν καθαιρεῖται ἀκόμη καὶ ἡ μεσαία ἀπὸ τὶς τρεῖς ἀντηρίδες στὰ δυτικά²⁰ (Εἰκ. 5-6). Στὸ Διονυσιακὸ Θέατρο γιὰ τὴν ἀποκάλυψη τοῦ ἀνατολικοῦ πέρατος τοῦ κοίλου καὶ τῶν ἀνατολικῶν ἀναλημμάτων του, κατεδαφίζεται, ἐπίσης χωρὶς προηγουμένων νὰ τεκμηριωθεῖ, «τοῖχος ὀχυρωματικὸς τοῦ μεσαίωonos»²¹.

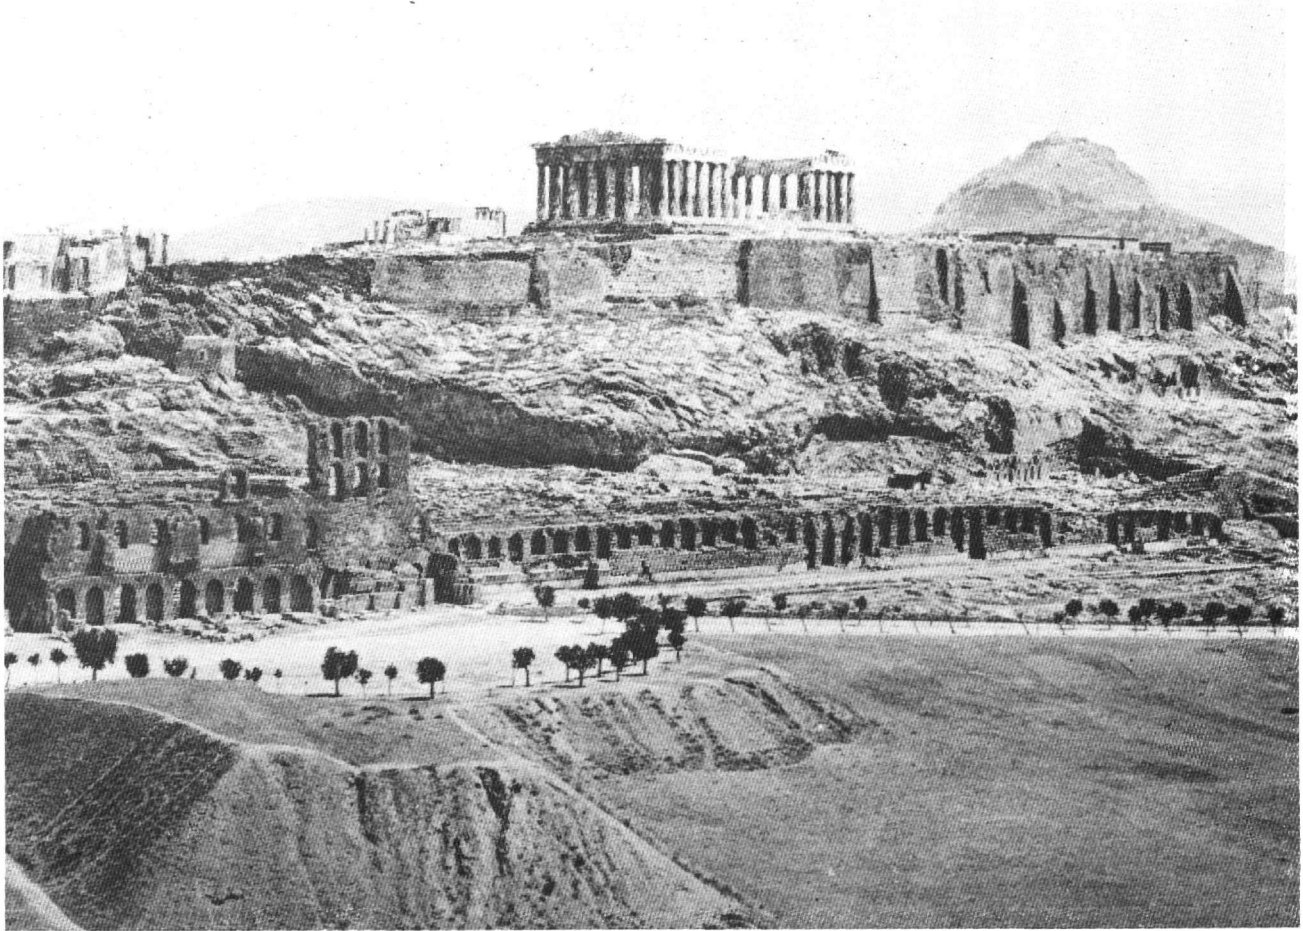
Εικ. 6. Λεπτομέρεια από φωτογραφία του Ρωμαΐδη: Η Ακρόπολη και η Στοά του Ευμένη μετά την ολοκλήρωση των ανασκαφών του 1877. (Αρχείο Ελληνικής Εταιρείας).

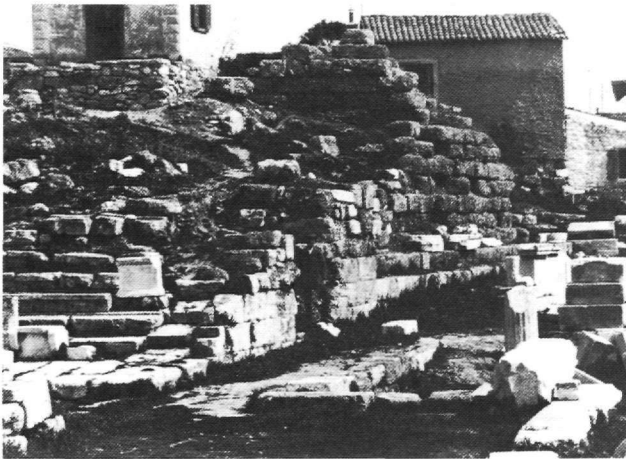
Εικ. 7. Το ανάλημμα της ανατολικής παρόδου του Διονυσιακού Θεάτρου και τα υπολείμματα του Ριζόκαστρου (1913) (Αρχείο Γερμανικού Αρχαιολογικού Ινστιτούτου, ΑΒ/485).

Γ'. Μετὰ τὸ 1894, στὰ πλαίσια κάποιας ἀγνωστῆς ἐρευνας, καθαιρεῖται ἓνα ἀκόμη τμήμα ἀπὸ τὰ υπολείμματα τοῦ τείχους στὴν ἀνατολικὴ πἀροδο τοῦ Διονυσιακοῦ Θεάτρου (πρβλ. Εἰκ. 7 καὶ 8), με ἀποτέλεσμα νὰ διακοπεῖ ἡ συνέχειά τους καὶ μάλιστα σὲ μιὰ περιοχὴ ὅπου καὶ τὸ ἴδιο τὸ ἀρχαῖο ἀνάλημμα διατηρεῖται ἐλάχιστα. Τὸ τμήμα τοῦ κενοῦ μεταξὺ τῶν πειραϊκῶν λίθων τοῦ ἀρχαίου τοίχου συμπληρώνεται μετὰ τὸ 1913

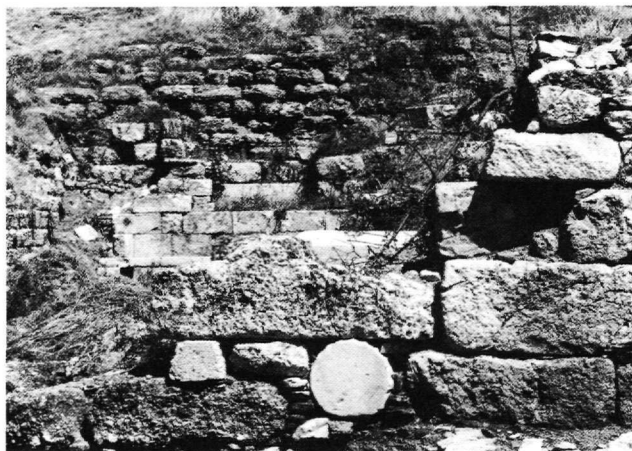
Εικ. 12. Τα υπολείμματα του Ριζόκαστρου πίσω από το ανάλημμα της δυτικής παρόδου του Διονυσιακού Θεάτρου πριν από τις εργασίες υποστήριξής τους (1965) (Αρχειο Διονυσιακού Θεάτρου).

τον 11ο αιώνα μ.Χ. Εξάλλου, στο Διονυσιακό Θέατρο οι κατά-Ι. Τραυλό αντηρίδες δεν ήταν παρά αναθηματικά βάθρα, όπως έδειξε η αποκατάστασή τους στην δυτική πάροδο το 1980 από τον Μ. Κορρέ⁸¹ και σε καμιά περίπτωση δεν αντιστήριζαν το τείχος του Ριζόκαστρου στην ίδια πάροδο, όπως κάνει φανερό η παρεμβαλλόμενη μεταξύ τους απόσταση (Εικ. 12-13).

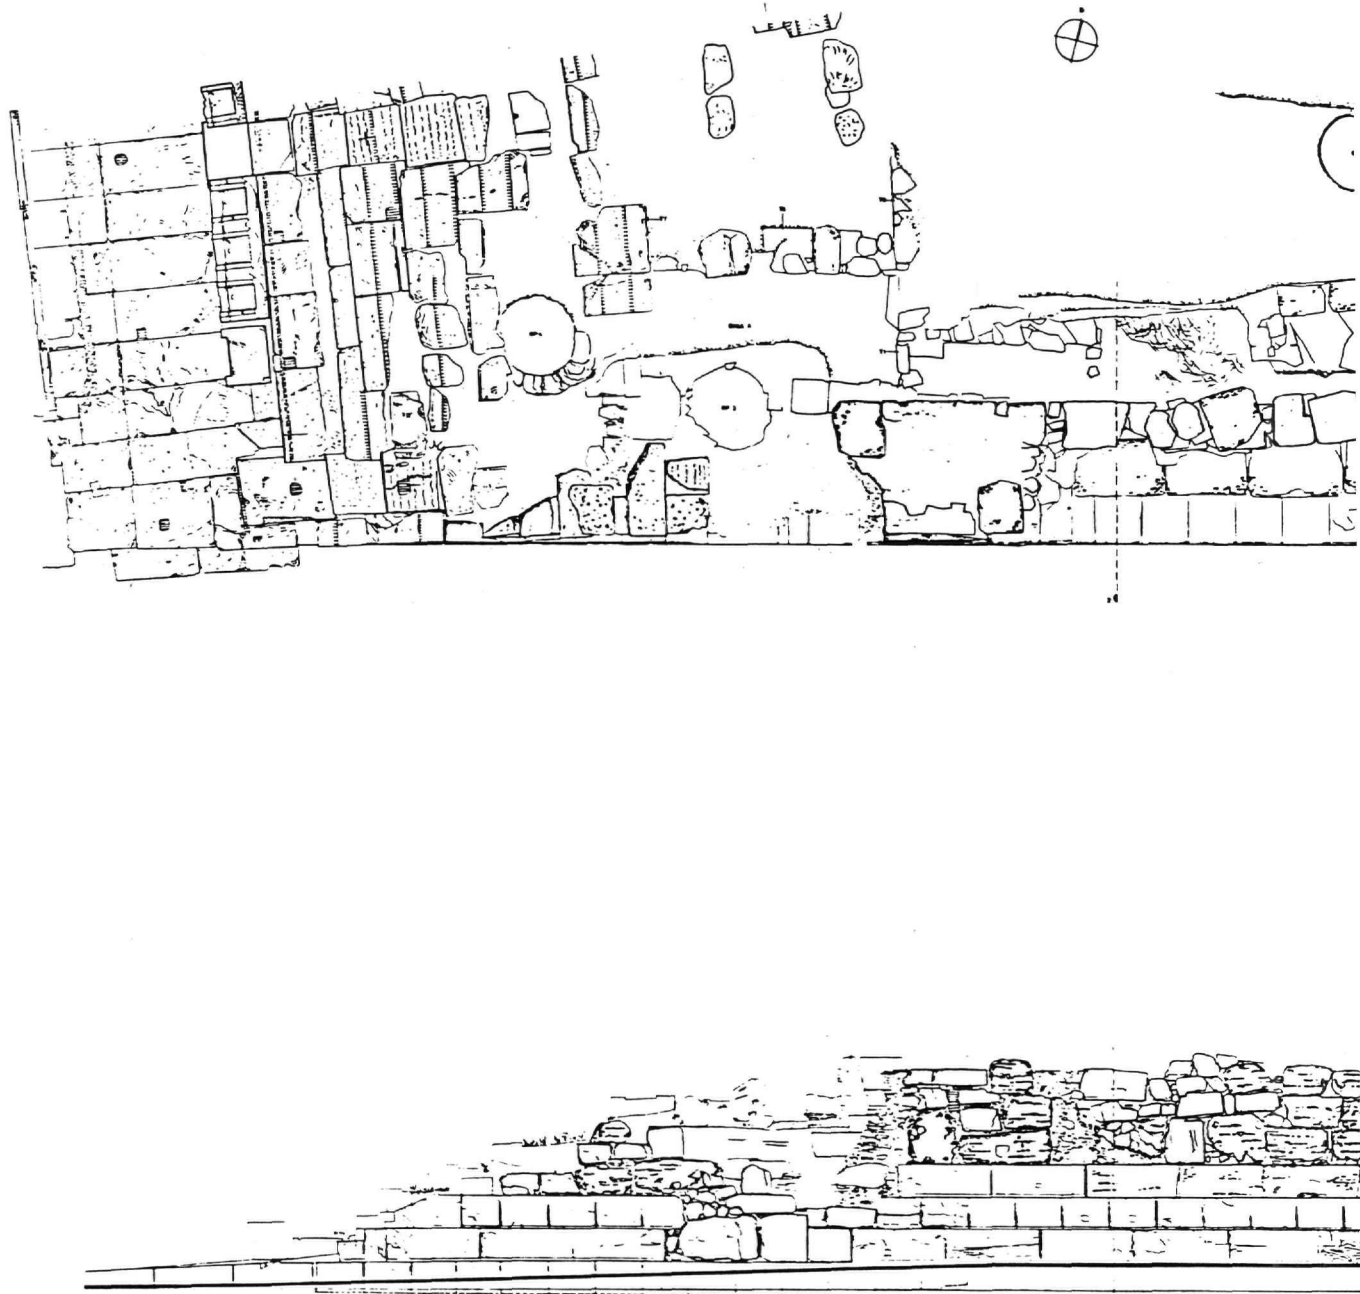
Εικ. 16. Το Διονυσιακό Θέατρο. Οι αναλημματικοί τοίχοι του κοίλου και τα υπολείμματα του Ριζόκαστρου, στην ανατολική πάροδο. Άποψη της ανασκαφής του 1985.

Στο δυτικότατο πέρας της ανασκαφής αποκαλύφθηκε σύμπλεγμα τοίχων (Εικ. 16, Τ1, Τ6, Τ7, Τ8), που φαίνεται ότι ανήκουν σε ένα κτίσμα βυζαντινό. Στο ίδιο κτίσμα —συμβολικά ονομάστηκε οικία Α— ανήκει μια κτιστή πιθόσχημη δεξαμενή που βρέθηκε κάτω από το δάπεδο (φρ. 3), ενώ μία δεύτερη δυτικότερα (φρ. 4) σχετίζεται πιθανότατα με το συγκρότημα.

νη, μια δεύτερη (Εικ. 16, φρ. 4). Σώζεται λίγο παραπάνω από τα μισά του ύψους της, έχει κοίλο πυθμένα και το κονίαμα του εσωτερικού της είναι πολύ φθαρμένο (σώζ. ύψ. 1,10 μ., μέγ. διάμ. 1,10 μ.). Πιθανότατα ανήκει στην ίδια εποχή με την προηγούμενη, με την οποία μοιάζει κατασκευαστικά, βρίσκεται όμως σε διαφορετικό χώρο του ίδιου μάλλον κτίσματος, όπως δείχνει το λείψανο τοίχου (Εικ. 16, Τ7) στα ανατολικά της, που την αποχωρίζει από το δωμάτιο του πίθου (φρ. 3)⁴².

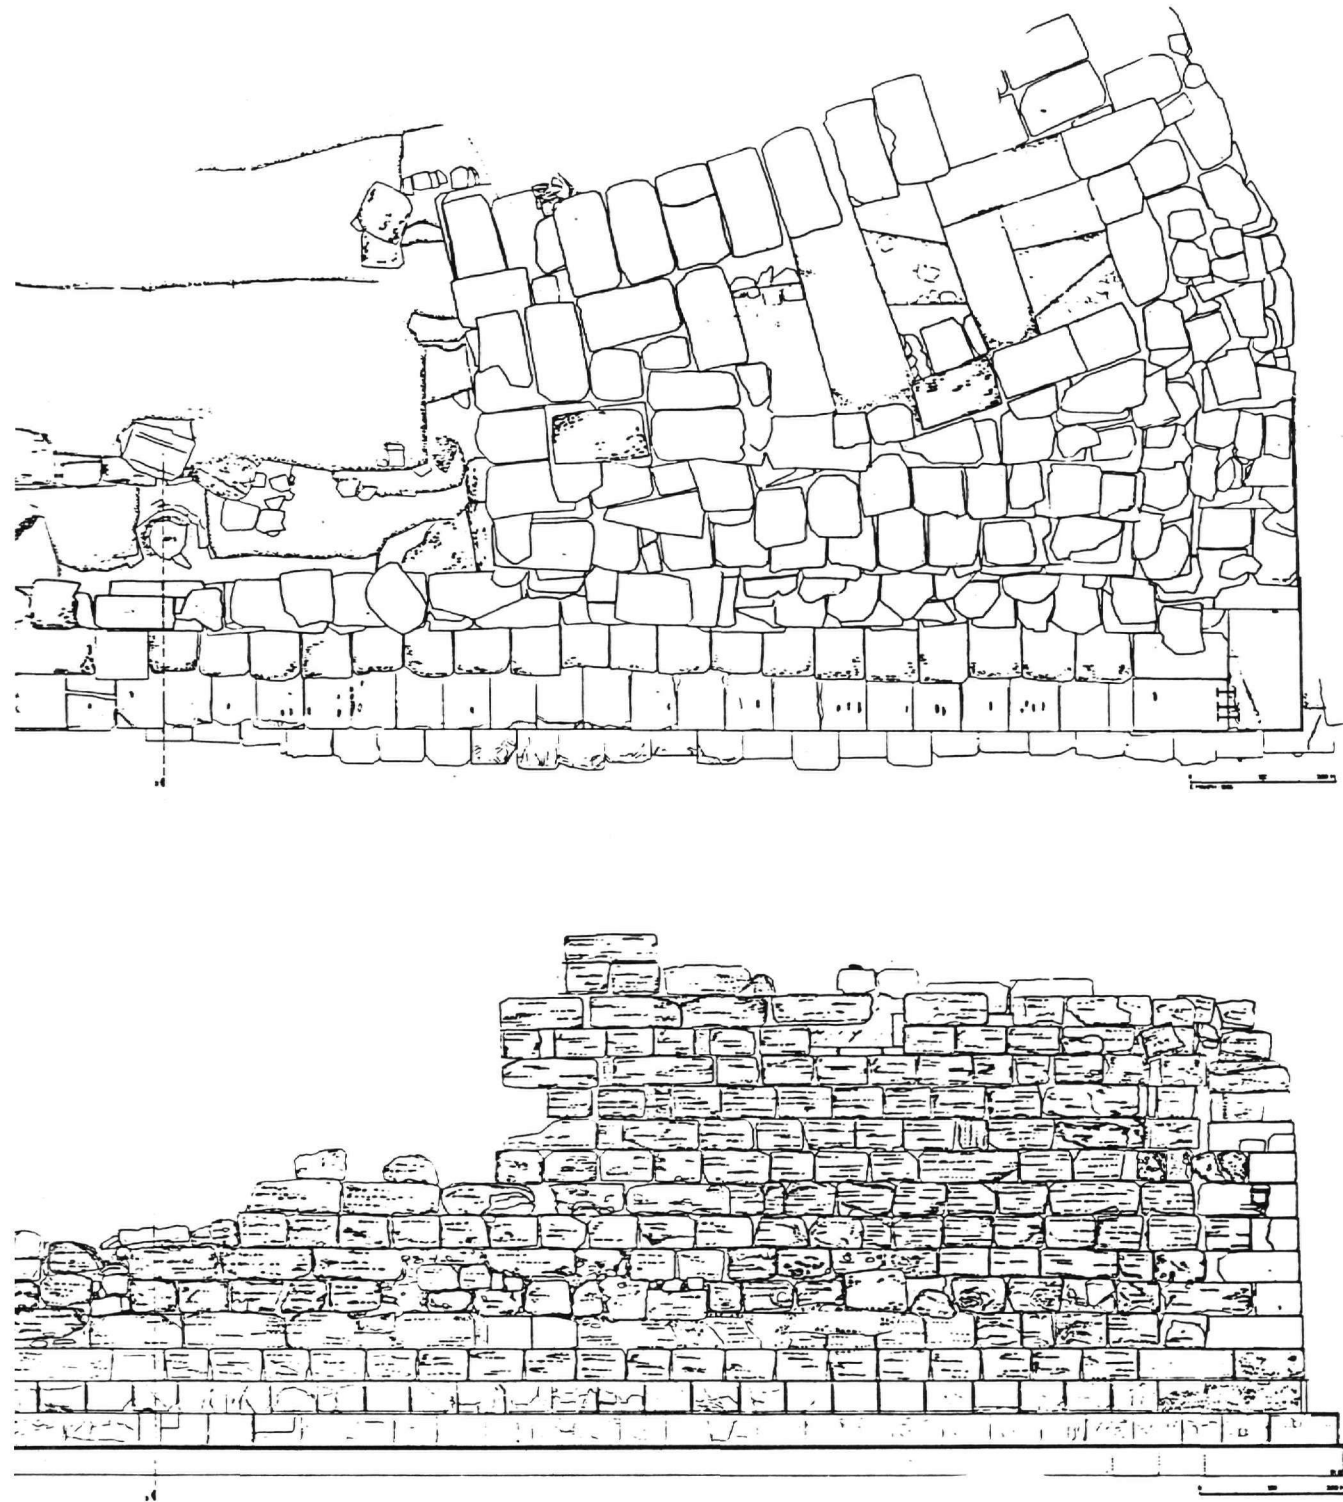
Εικ. 17. Το Διονυσιακό Θέατρο. Οι αναλημματικοί τοίχοι του κοίλου και τα υπολείμματα του Ριζόκαστρου, στην ανατολική πάροδο. Όψη.

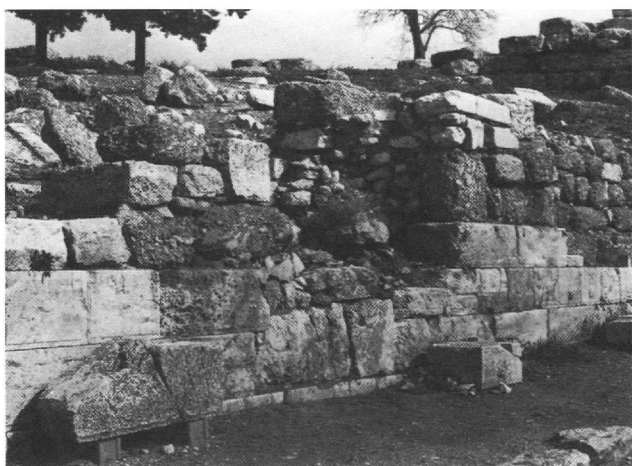
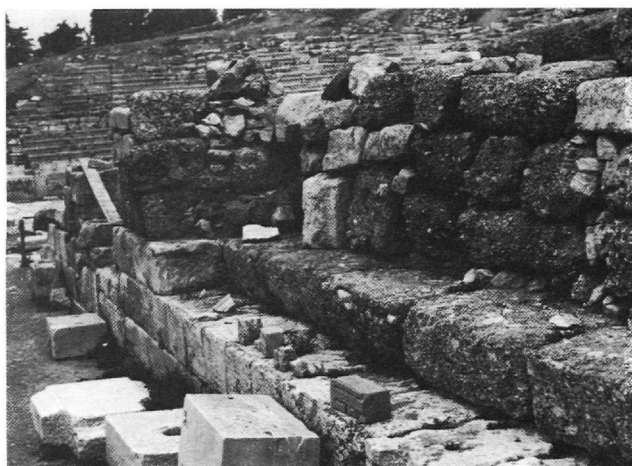
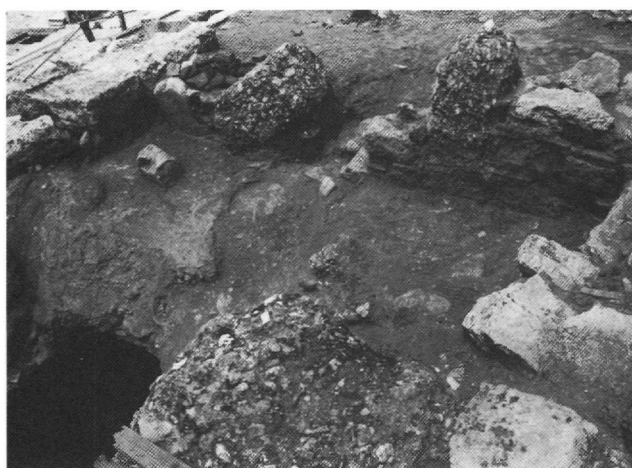
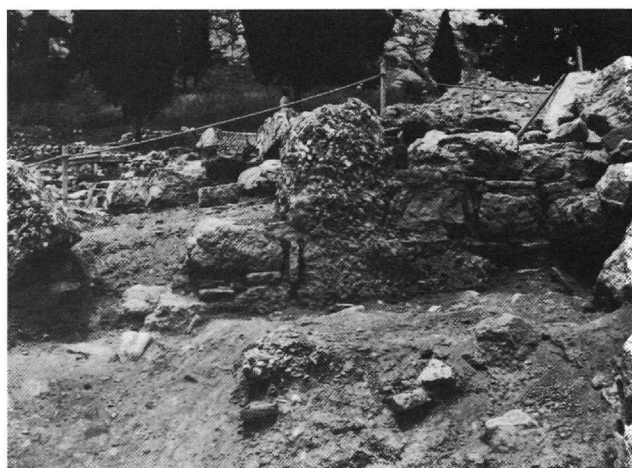
Εικ. 18. Το Διονυσιακό Θέατρο. Τα υπολείμματα του Ριζόκαστρου πάνω στο ανάλημμα της ανατολικής παρόδου. Τομή 2-2.

Εικ. 19. Το Διονυσιακό Θέατρο. Τα υπολείμματα του Ριζόκαστρου πάνω στο ανάλημμα της ανατολικής παρόδου. Τομή 3-3.

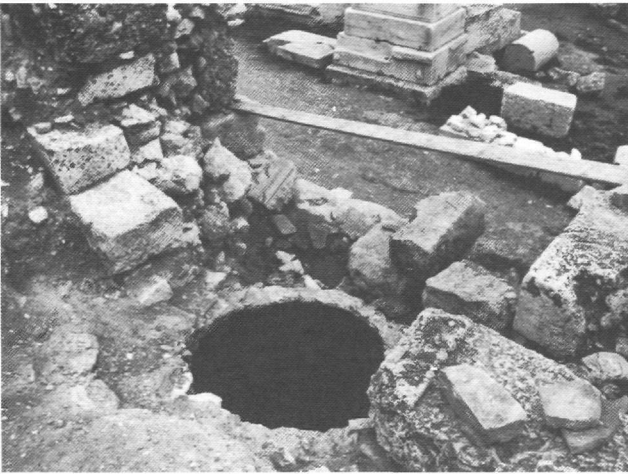
Εικ. 24. Ανασκαφή «οικίας Α». Χώρος Α με τους τοίχους Τ6 και Τ7.

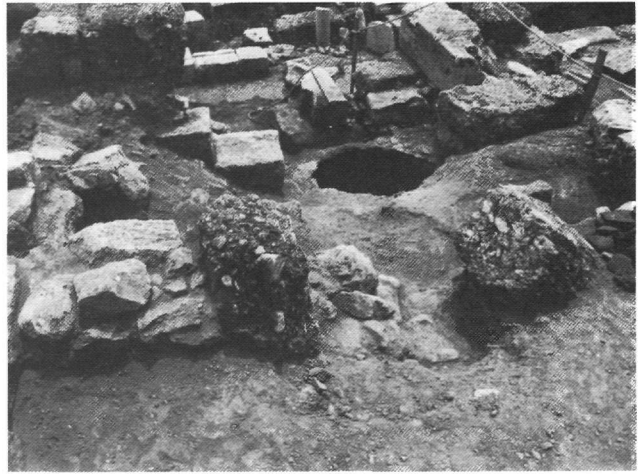
Εικ. 25. Η πιθόσχημη δεξαμενή (φρ. 3) ανάμεσα στα λείψανα της υποθεμελίωσης του Ριζόκαστρου.

Στο κέντρο του δωματίου, σε απόσταση 1,30 μ. από το βόρειο τοίχο (Τ6) και 1,60 μ. από τον ανατολικό (Τ1), ανοίγεται το στόμιο της υπόγειας πιθόσχημης δεξαμενής, σκαμμένης μέσα στο φυσικό έδαφος και σε χώρο που καταλάμβανε αρχικά το ανάλημα (Εικ. 16, φρ. 3, Εικ. 26-27). Τα τοιχώματα είναι κτισμένα με λίθους και οπτοπλίνθους σε επάλληλες σειρές, με «πρόσωπο» προς το εσωτερικό, ενώ η εξωτερική πλευρά του τοιχώματος προσαρμόζεται στο σκάμμα· το εσωτερικό κονίαμα με τον συνηθισμένο στις περιπτώσεις αυτές τρόπο, σε δύο στρώσεις, δηλαδή πρώτη στρώση από

ασβεστοκονίαμα με χαλίκι, που έχει χαραχτεί για να στερεωθεί πάνω της η δεύτερη στρώση από κοκκινωπό κονίαμα με τριμμένο κεραμίδι (κουρασάνι). Το οριζόντιο δάπεδο επιστρώνεται με μεγάλες οπτοπλίνθους και υδραυλικό κονίαμα στους αρμούς. Από τα τοιχώματα εξέχουν τέσσερις λίθοι σε κατάλληλες θέσεις για να διευκολύνουν την κάθοδο σε περιπτώσεις καθαρισμού. Το σκληρό υδραυλικό κονίαμα υποδηλώνει ότι η δεξαμενή προορίστηκε για αποθήκευση υγρών³⁹. Η δεξαμενή έχει κτιστεί κατά το 1/3 στο χώρο του αναλήματος της ανατολικής παρόδου, που είχε επομένως καταστραφεί κιόλας την εποχή που τοποθετείται η κατασκευή της δεξαμενής ή, πιθανότερα μάλιστα, η κατασκευή της ήταν η αιτία της ανεξήγητης ως τώρα καταστροφής του αναλήματος στο σημείο αυτό. Η ανέγερση του Ριζόκαστρου στην ίδια θέση αργότερα στάθηκε η αιτία για την αφαίρεση του πάνω μέρους της δεξαμενής και την καταστροφή του νότιου τμήματος του δωματίου αυτού της οικίας Α. Για τη σταθεροποίηση του εδάφους η δεξαμενή επιχώστηκε τότε με μάζα και τμήματα αγγείων από το γύρω χώρο —έτσι

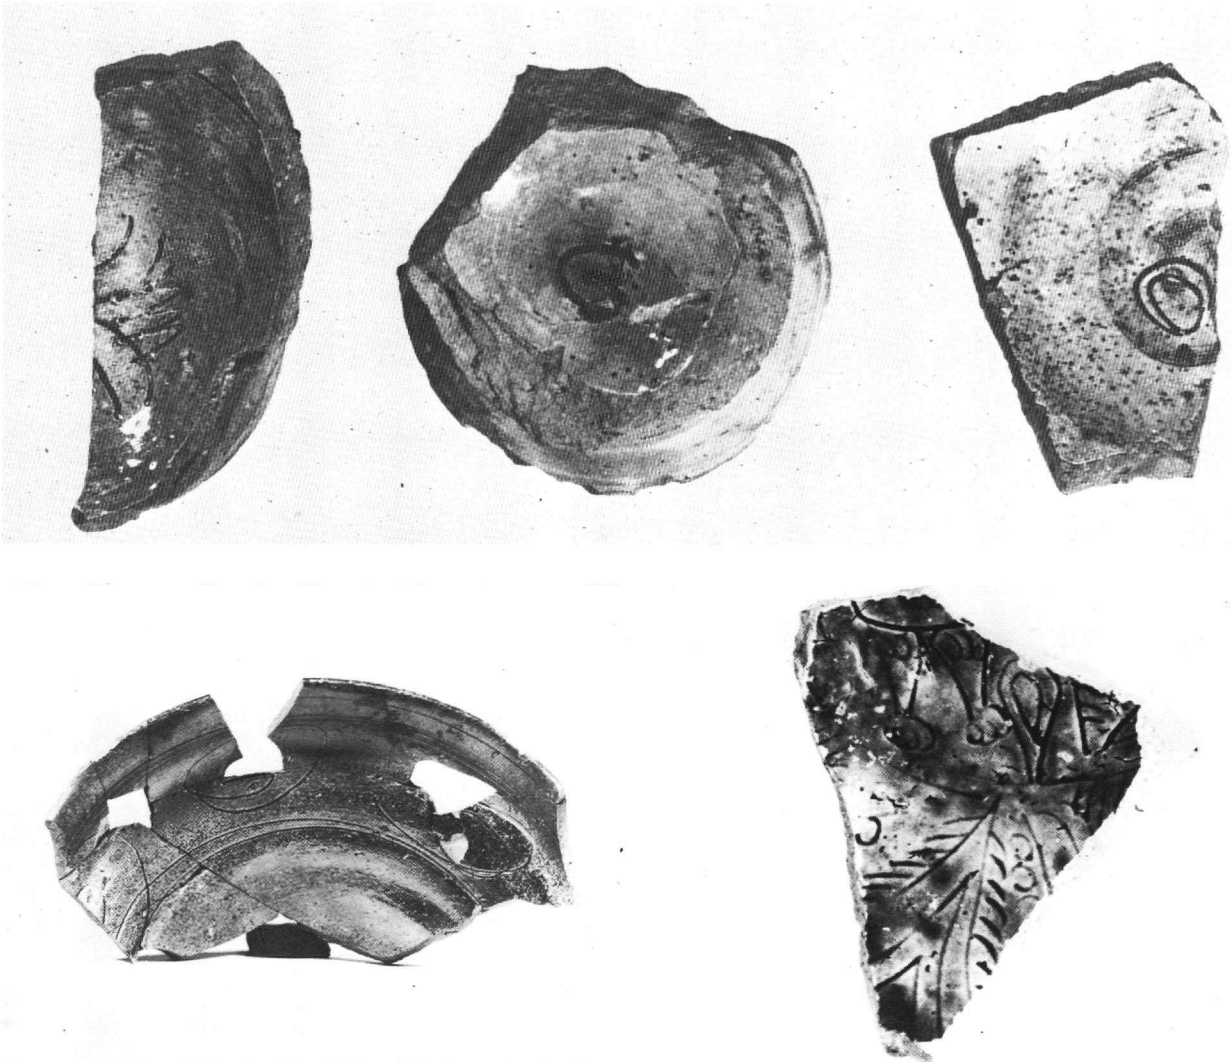
Εικ. 36. Βάσεις ανοιχτών αγγείων αριθ. 37, 1, 30, από τον κτιστό πίθο 3.

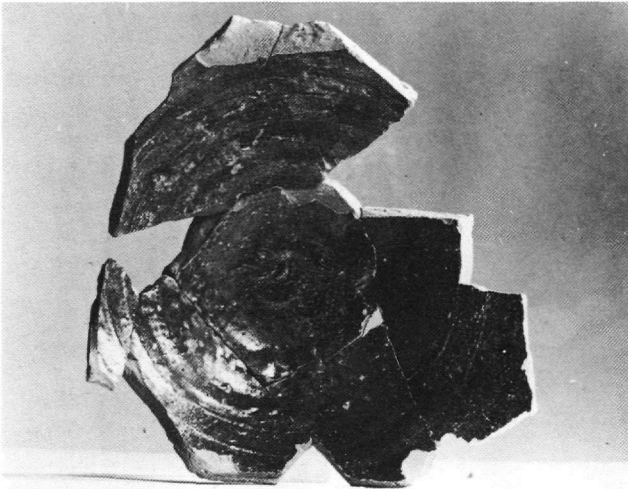
Εικ. 39. Βαθύ πινάκιο αριθ. 44, από το δάπεδο της «οικίας Α».

House A was part of the Byzantine settlement on the south slope, from which survive remains of walls, built pithoi, cisterns, pottery etc. A cup (no. Δ.Θ. 85/44, Fig. 39) mended from sherds found scattered over the preserved floor of house A is similar to vases discovered in pithos 3, below the wall of the Rizokastro; the abandonment of the house and the pithos may be dated by it to the 13th century. It was probably initially abandoned in the face of a hostile raid, but was certainly deserted so that the Rizokastro could be built over it.

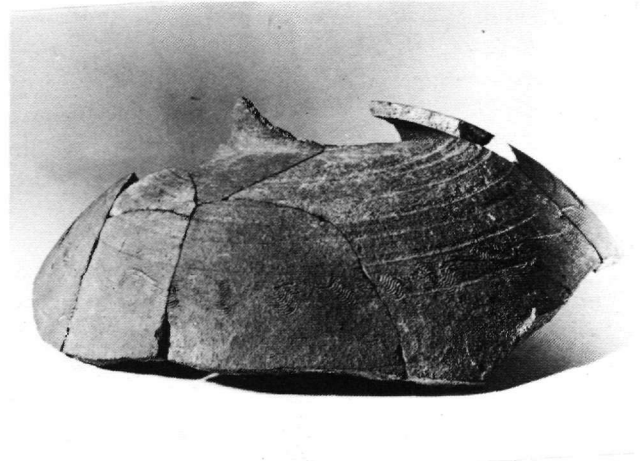
Εικ. 40. Το επάνω τμήμα λαγήνας αριθ. 12, από τον κτιστό πίθο 3.

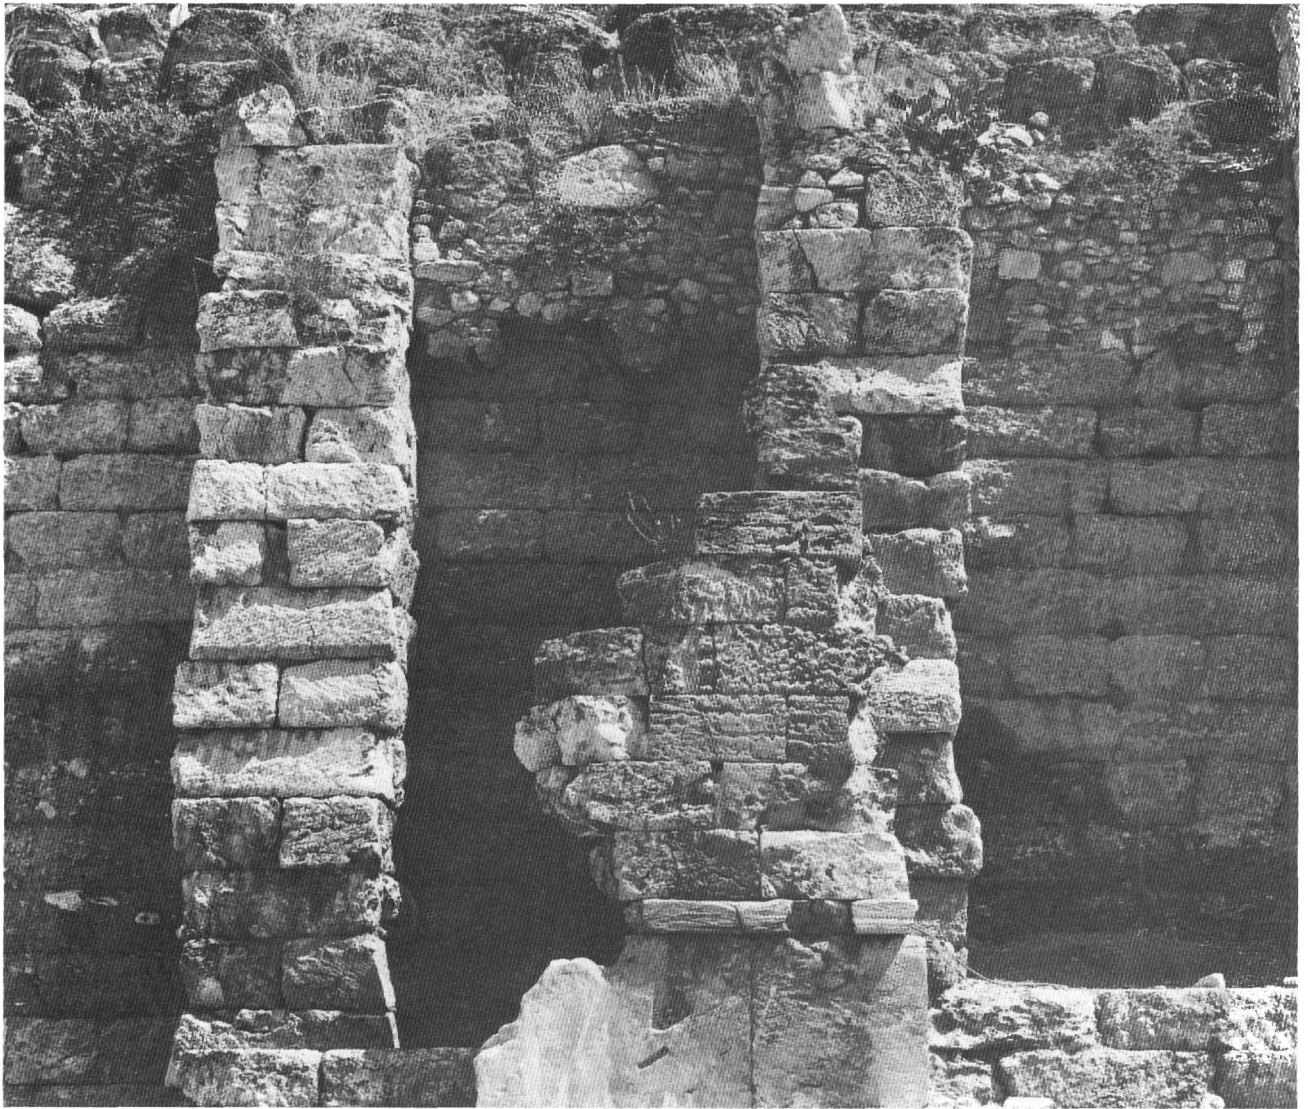
Εικ. 41. Στοά Ευμένη. Υπολείμματα της εξωτερικής όψης του αφιδωτού τοίχου κατά χώραν.

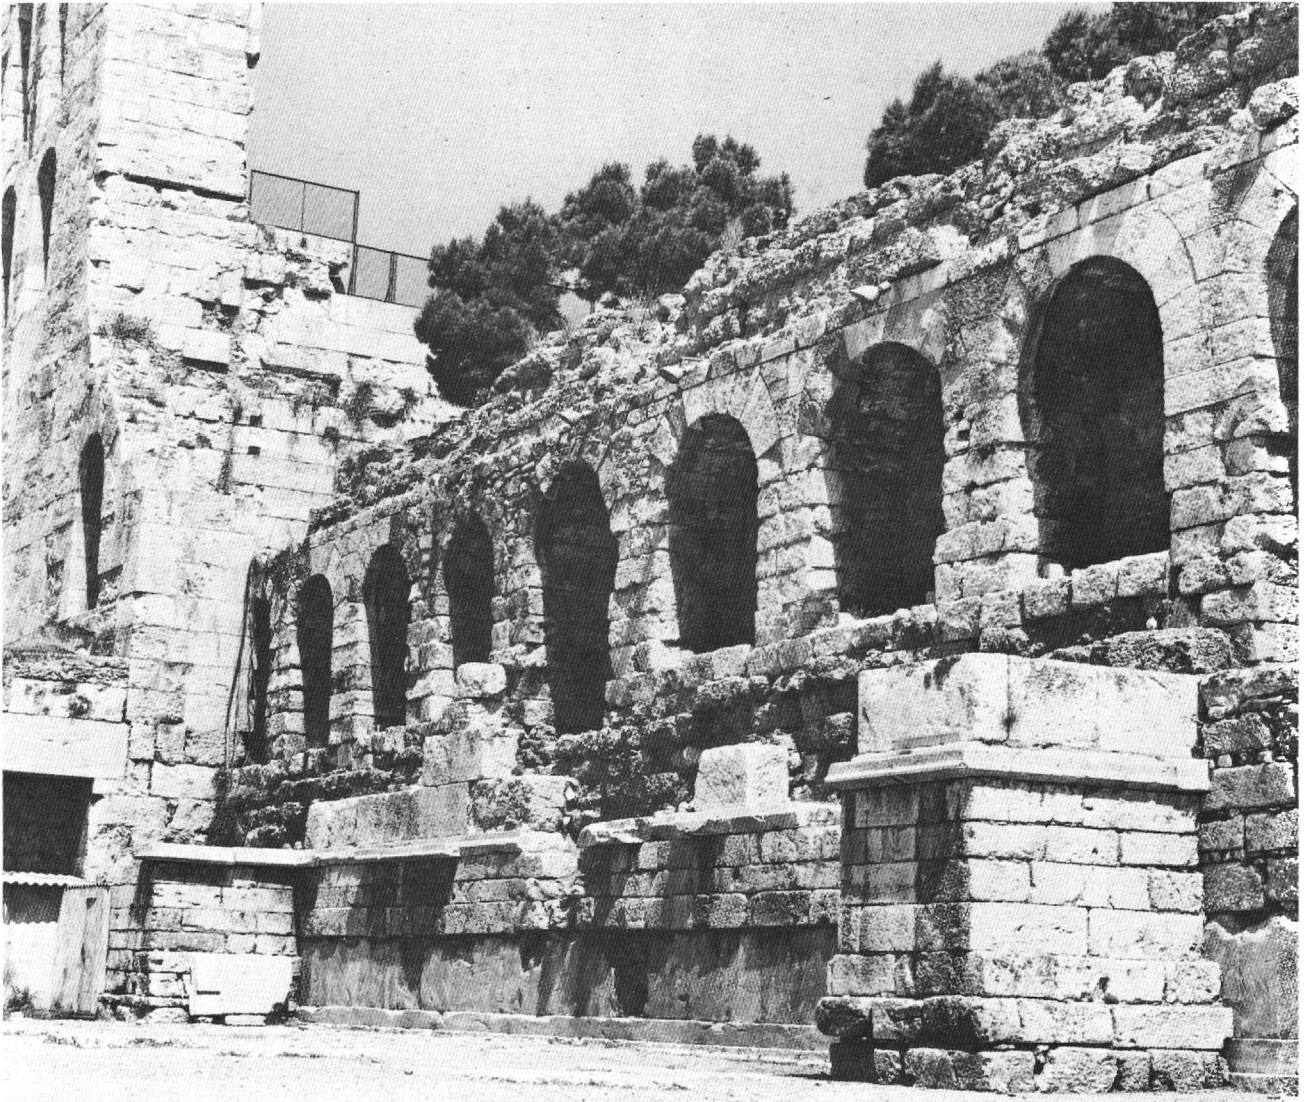
Εικ. 42. Στοά Ευμένη. Δυτικό πέρασ.

The two buttresses and the masonry between them above the orthostats of the rear wall of the Stoa of Eumenes can now certainly be assigned to the Late Roman wall (Fig. 42). In addition to their structural similarities with the remains of the fortification wall in the ancient Agora, noted by S. Koumanoudis as long ago as 1877 (Figs. 43-44) there are other arguments supporting

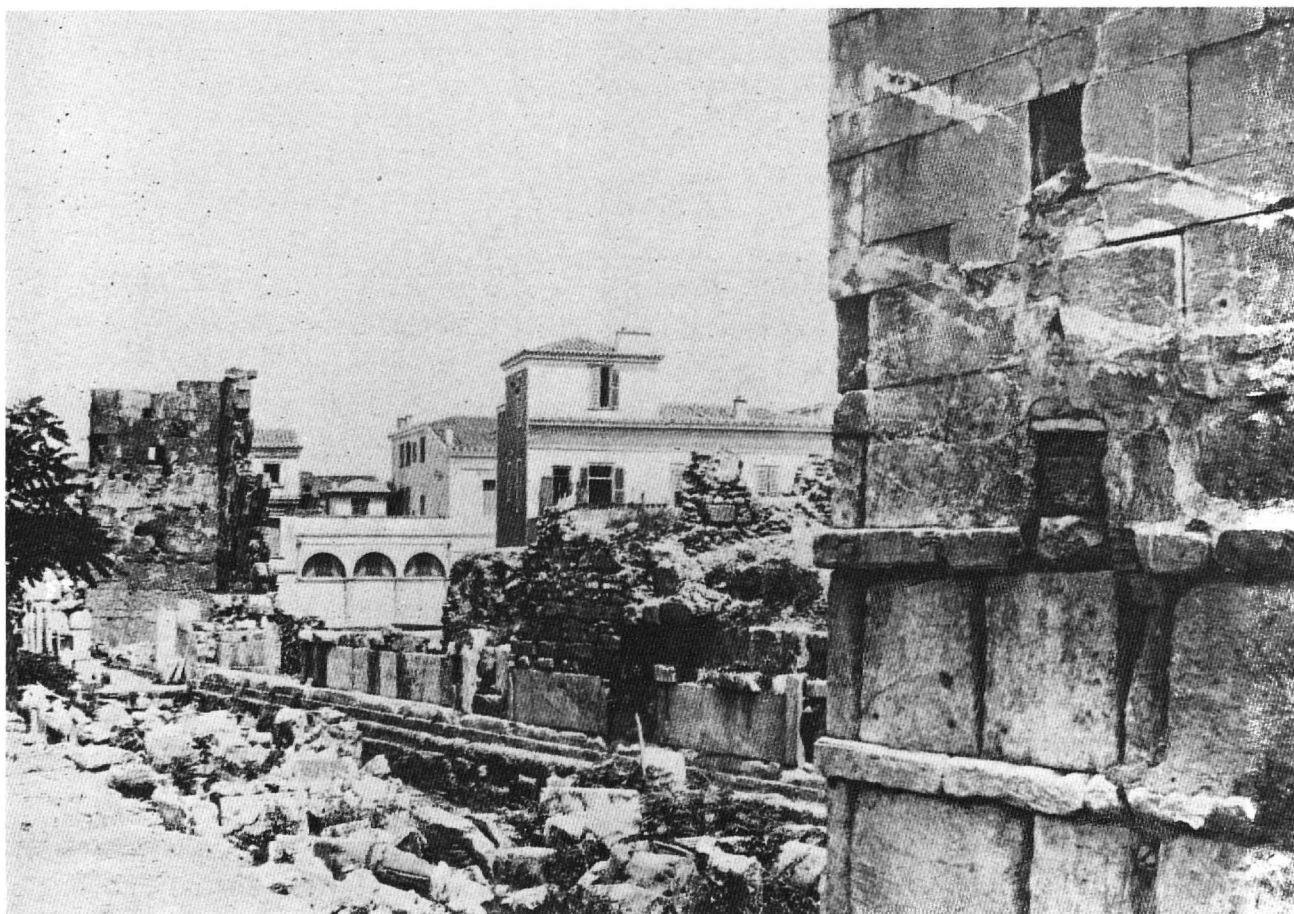
Εικ. 43. Πύργος του υστερορωμαϊκού τείχους στη Στοά του Αττάλου (J. Travlos, *Pictorial Dictionary of Ancient Athens*, εικ. 234).

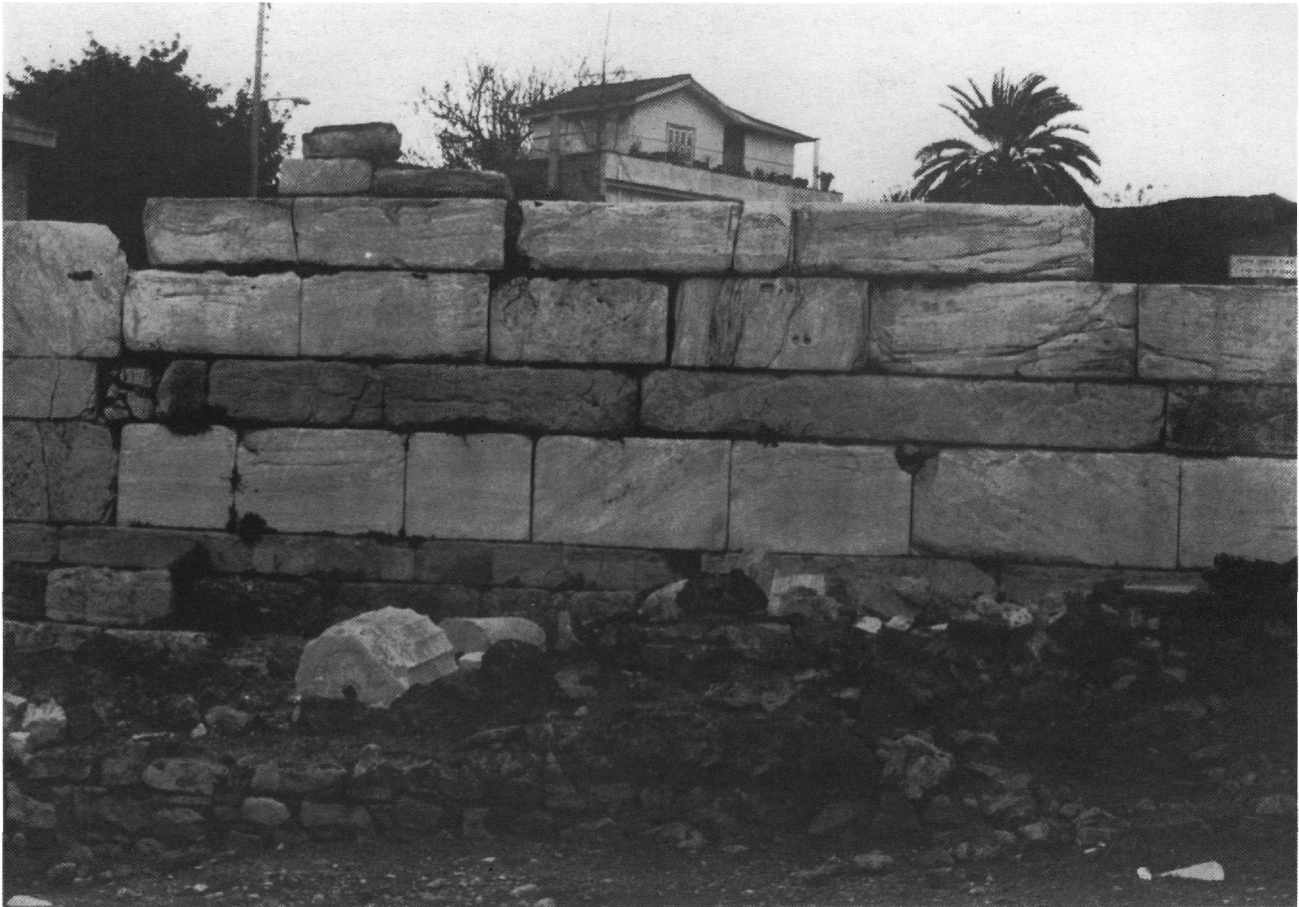
Εικ. 44. Αρχαία Αγορά. Υπολείμματα του υστερορωμαϊκού τείχους στο ανατολικό όριο της οδού Παναθηναίων.
