Το Ριζόκαστρο. Σωζόμενα υπολείμματα: Νέες παρατηρήσεις και επαναχρονολόγηση

Αγγελική ΒΑΒΥΛΟΠΟΥΛΟΥ-ΧΑΡΙΤΩΝΙΔΟΥ, Ελένη ΜΑΚΡΗ, Κωνσταντίνος ΤΣΑΚΟΣ

Δελτίον ΧΑΕ 14 (1987-1988), Περίοδος Δ' • Σελ. 329-366

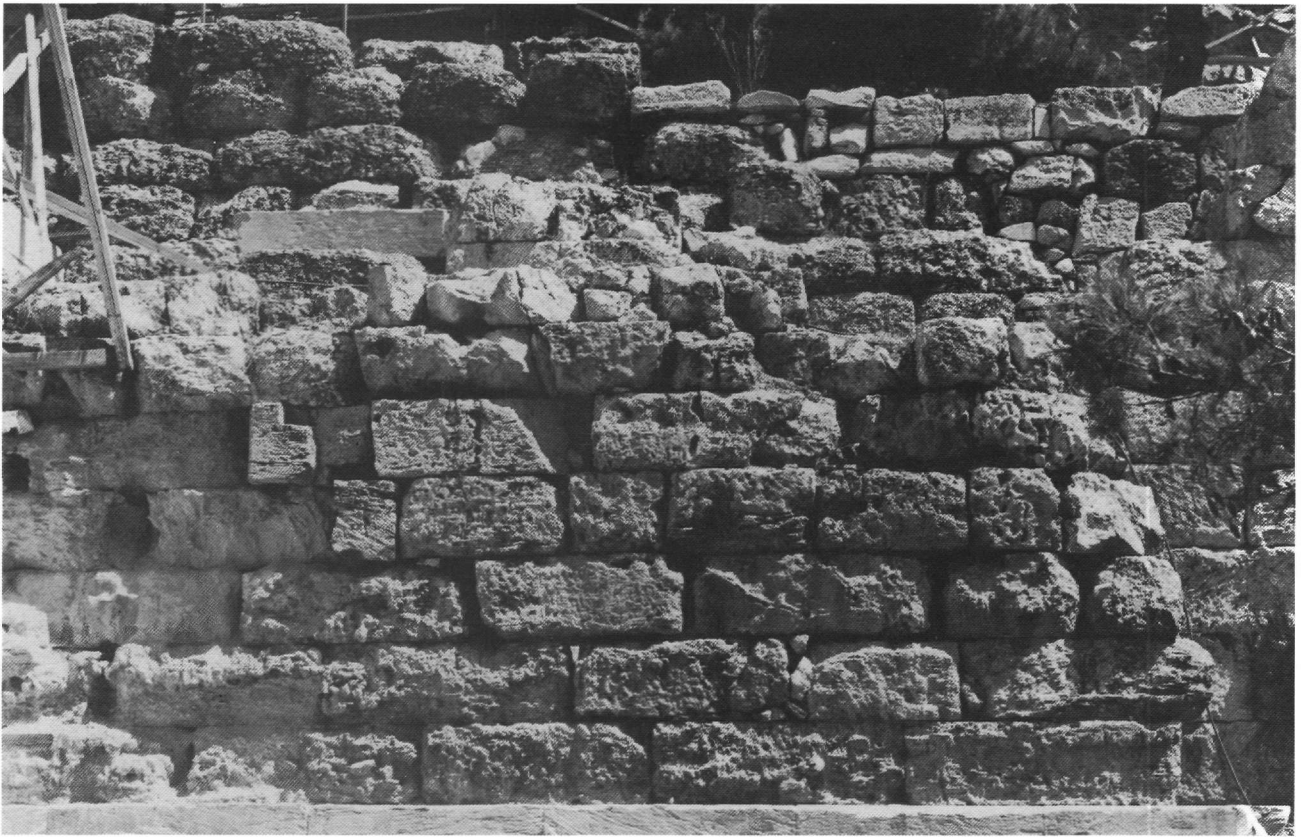
Εικ. 45. Στοά Ευμένη. Υπολείμματα της εξωτερικής όψης του αφιδωτού τοίχου κατά χώραν και συμπληρώσεις που ανήκουν στο υστερορωμαϊκό τείχος.

σης από τα ανατολικά) (Εικ. 45). Και αυτό, γιατί εκτός από τα παρόμοια κατασκευαστικά χαρακτηριστικά που παρουσιάζουν, η πολυποίκιλη πρόλευση και ο τρόπος διάταξης του οικοδομικού τους υλικού δείχνουν ότι αυτό βρίσκεται σε δεύτερη χρήση⁷⁴. Η μη επανάληψη του ανεστραμμένου γείσου στις δύο τελευταίες περιπτώσεις δεν είναι κάτι το πρωτοφανές. Παρόμοιες ασυνέπειες στη διαμόρφωση των όψεων διαπιστώνονται και στο υστερορωμαϊκό τείχος στην Αγορά και οφείλονται στην αποκλειστική χρήση του διατιθέμενου οικοδομικού υλικού που προερχόταν από τα κατεστραμμένα αρχαία μνημεία. Για τον καθορισμό της διαδρομής του τείχους πέραν του Ηρωδείου και του αναλήμματος του Περιπάτου δεν υπάρχουν αρκετά στοιχεία. Η τοπογραφία της περιοχής ευνοεί την υπόθεση ότι στα ανατολικά ο περίβολος έκλεινε με το δυτικό ανάλημμα του κοίλου του Διονυσιακού Θεάτρου, ενώ στα δυτικά έφθανε μέχρι το τείχος της Ακρόπολης αφήνοντας, οπωσδήποτε, εκτός των ορίων του

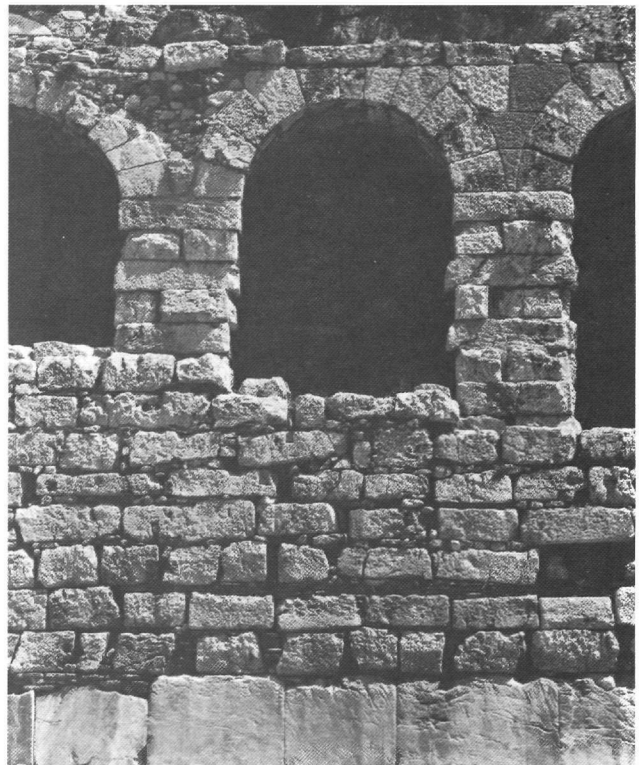
Εικ. 46. Στοά Ευμένη. Η ανατολικότερη από τις δύο αντηρίδες του υστερορωμαϊκού τείχους στο δυτικό πέρας της Στοάς και μεταγενέστερες συμπληρώσεις του αρχαίου τοίχου στα ανατολικά της (βλ. λεπτομέρειά τους στην Εικ. 47).

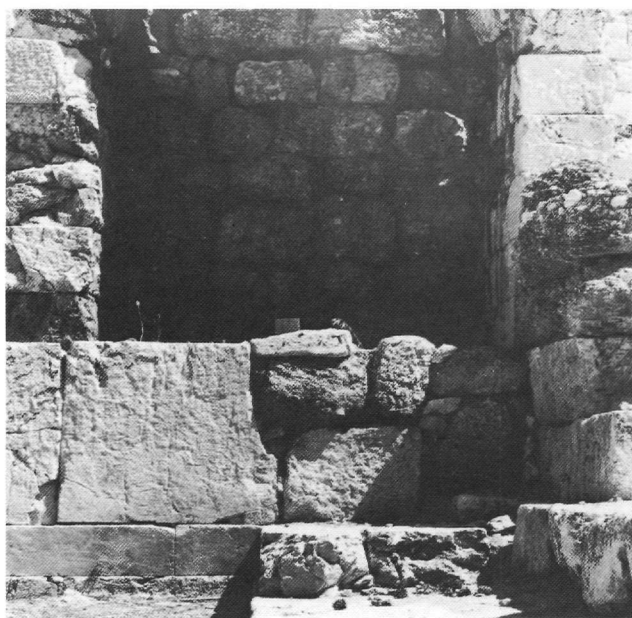
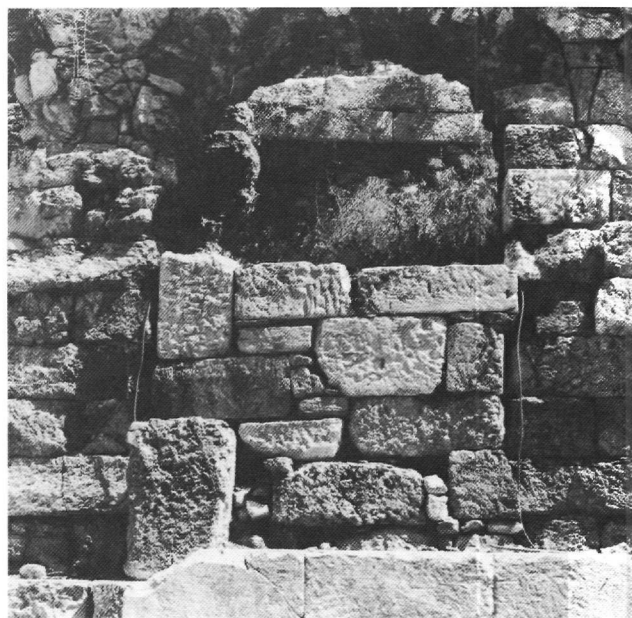
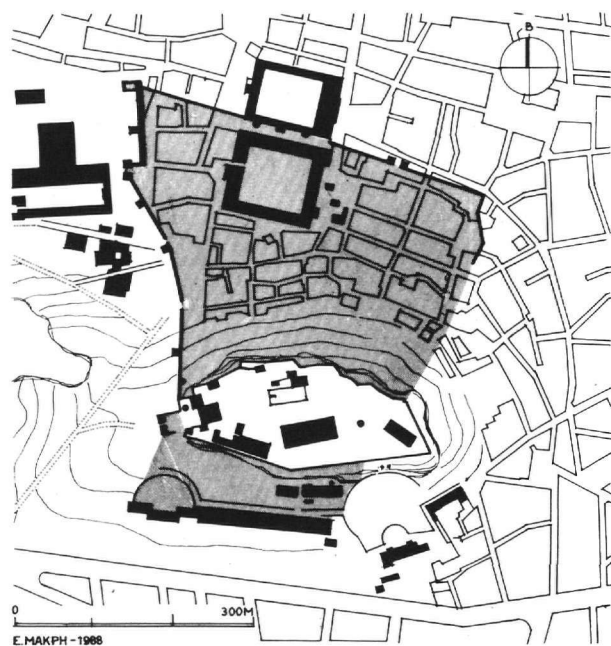
Εικ. 47. Στοά Ευμένη. Υπολείμματα του Ριζόκαστρου.

Εικ. 48-49. Στοά Ευμένη. Υπολείμματα του Ριζόκαστρου.
 Εικ. 50. Το υστερορωμαϊκό τείχος (276-1205): 1. Η πύλη Βευέ, 2. Η πύλη κάτω από τον πύργο της Νίκης, 3. Πιθανή είσοδος στον περίβολο της νότιας κλιτύς (μεγέθυνση, ανασχεδίαση και συμπλήρωση του Πίν. XII στην «Πολεοδομική εξέλιξη»).

The use of bricks and a greyish mortar in the construction of the remains behind the Stoa to the east of those mentioned above precludes the assignment of them either to the Late Roman wall, made by M. Korres in 1980, or to the Rizokastro, made by J. Travlos (Figs. 46-47). On the other hand, the Travlos's dating of them to the 11th century is completely reasonable and, in combination with the way in which they are incorporated into the rear wall of the Stoa, indicates that they were repairs to the Late Roman wall. The additions to the

orthostat at the east end of the Stoa and to the 5th apse from the east in the rear wall are now assigned to the Rizokastro, since they have the same characteristic features as the other surviving remains of the wall: the building material on the façade is irregularly arranged, and use is made of a very friable mortar (Figs. 48-49). It is thus now demonstrated that the Late Roman wall (267-282 A.D.) was extended to include the south slope, following the course illustrated in Fig. 50, and that it was repaired in the 11th century. Furthermore, the contents of pithos 3 in house A and the dating of the Rizokastro by A. Parsons assign the construction of this defence wall to the Frankish period, before 1250. The course for the wall suggested by J. Travlos gains rather more confirmation from the sections that have recently come to light (Fig. 51). Another section, which has not yet been interpreted, was found in 1984 in the Stais house at Odos Epicharmou and Odos Prytaneiou 1; it suggests that at this point the wall had a tower, or more probably a gate with an entrance from the southeast (Figs. 52-54).

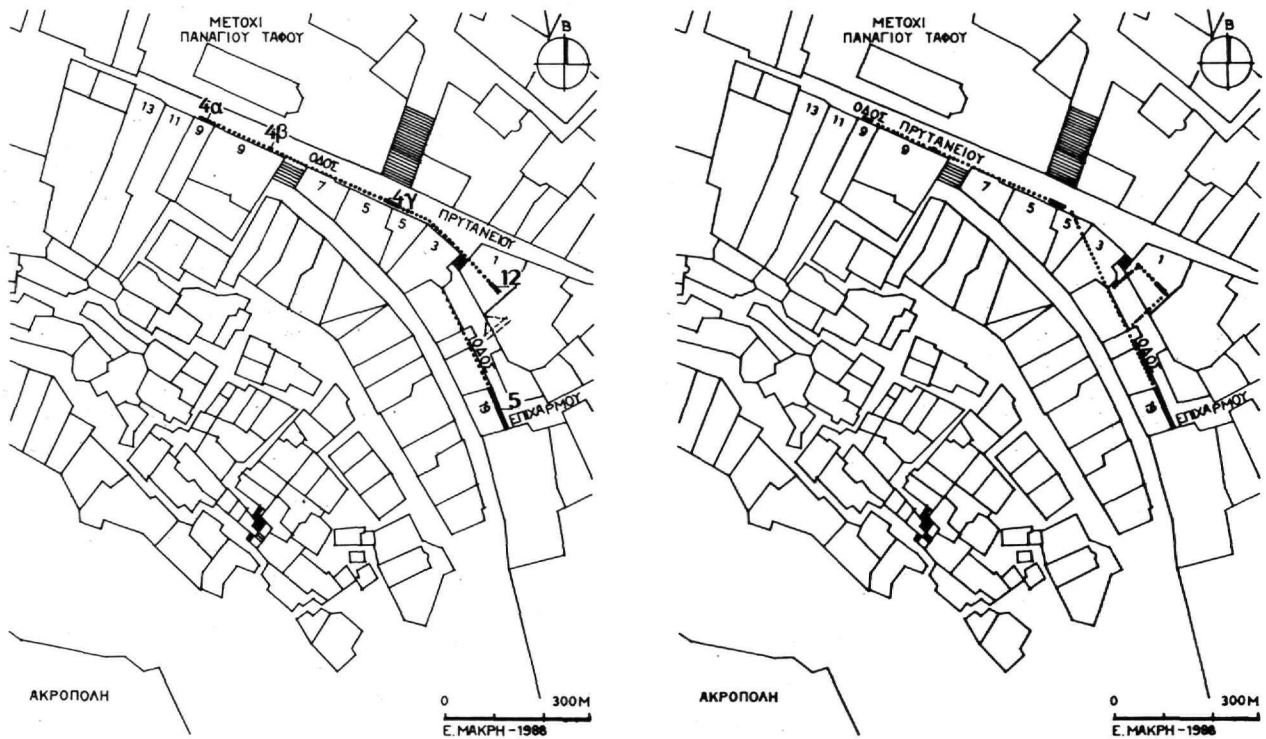
Εικ. 57-58. Υπολείμματα του Ριζόκαστρου στις οδούς Πρυτανείου και Επιχάρμου: 4α. Τρεις λιθόπλινθοι από ακτίτη λίθο, 4β. Θραύσμα λιθοπλίνθου από ακτίτη λίθο, 4γ. Υπολείμματα τοίχου από αρχαίες λιθοπλίνθους, 12. Στην οικία Ν. Στάη, 5. Στην οδό Επιχάρμου 19.
