Δελτίον ΧΑΕ 16 (1991-1992), Περίοδος Δ'. Στη μνήμη του André Grabar (1896-1990)

Η Ροτόντα της Θεσσαλονίκης. Νέα στοιχεία και αποσαφηνίσεις με αφορμή τις αναστηλωτικές εργασίες

Καλλιόπη ΘΕΟΧΑΡΙΔΟΥ

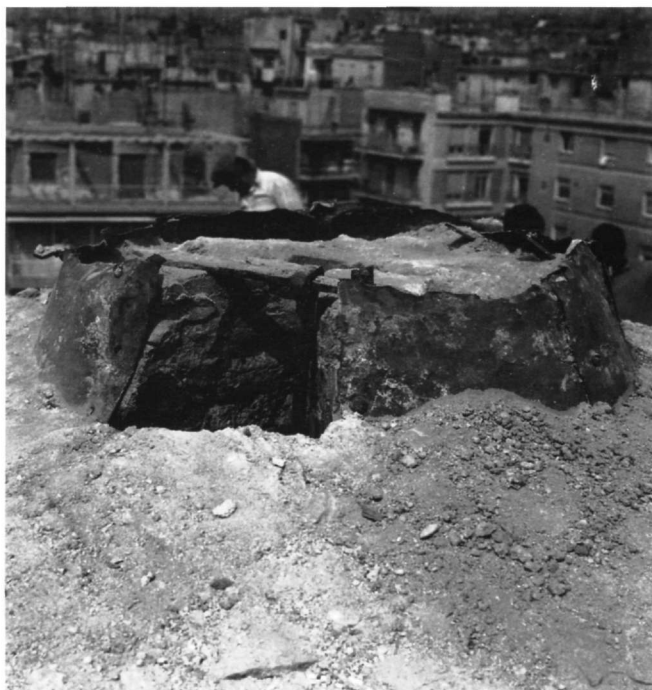
Εικ. 14. Εξωτερικό κορύφωμα του τρούλλου και η μεταλλική ανάρτηση.

Από την εποχή του Hébrard έχουν παρατηρηθεί στον τρούλλο της Ροτόντας δύο μεγάλες ζώνες με διαφορετική καμπυλότητα, που συνεπάγονται την ύπαρξη δύο κέντρων χάραξης για τα αντίστοιχα τμήματα¹⁰. Η κατώτερη ζώνη (ζώνη Ι) συμπίπτει σχεδόν ακριβώς με την περιοχή που καλύπτει σήμερα το ψηφιδωτό με τους αγίους, και το σημείο θλάσης της καμπύλης βρίσκεται σε ύψος 8,50 μ. από την βάση του τρούλλου, σύμφωνα με τις νέες μετρήσεις του 1979 (Εικ. 11, στάθμη α). Η δεύτερη ζώνη (ζώνη ΙΙ) αποτελεί το πάνω μισό του τρούλλου, που στο μεγαλύτερο ποσοστό του έχει χάσει τον ψηφιδωτό του διάκοσμο, εκτός από μία περιορισμένη ζώνη γύρω από το κλειδί. Στην περιοχή του κλειδιού ακριβώς παρατηρείται μια τρίτη ζώνη με διαφορετική καμπυλότητα, το δε σημείο θλάσης της καμπύλης βρίσκεται μέσα στην περιοχή του σωζόμενου ψηφιδωτού (Εικ. 11, στάθμη β). Στο ελεύθερο από το ψηφιδωτό τμήμα του κλειδιού, στο κέντρο, υπάρχει μικρή επισκευασμένη περιοχή, που πρέπει πιθανώς να σχετίζεται με την ανάρτηση κάποιου στοιχείου τεχνητού φωτισμού, όπως προκύπτει από την διάταξη αγκύρωσης ενός πιθανού τέτοιου στοιχείου, που βρέθηκε κατά τις έρευνες του 1987 για την συντήρηση των κεραμιδιών του τρούλλου (Εικ. 14).
