Δελτίον ΧΑΕ 16 (1991-1992), Περίοδος Δ'. Στη μνήμη του André Grabar (1896-1990)

Η Ροτόντα της Θεσσαλονίκης. Νέα στοιχεία και αποσαφηνίσεις με αφορμή τις αναστηλωτικές εργασίες

Καλλιόπη ΘΕΟΧΑΡΙΔΟΥ

Η ΡΟΤΟΝΤΑ ΤΗΣ ΘΕΣΣΑΛΟΝΙΚΗΣ.
ΝΕΑ ΣΤΟΙΧΕΙΑ ΚΑΙ ΑΠΟΣΑΦΗΝΙΣΕΙΣ ΜΕ ΑΦΟΡΜΗ
ΤΙΣ ΑΝΑΣΤΗΛΩΤΙΚΕΣ ΕΡΓΑΣΙΕΣ*

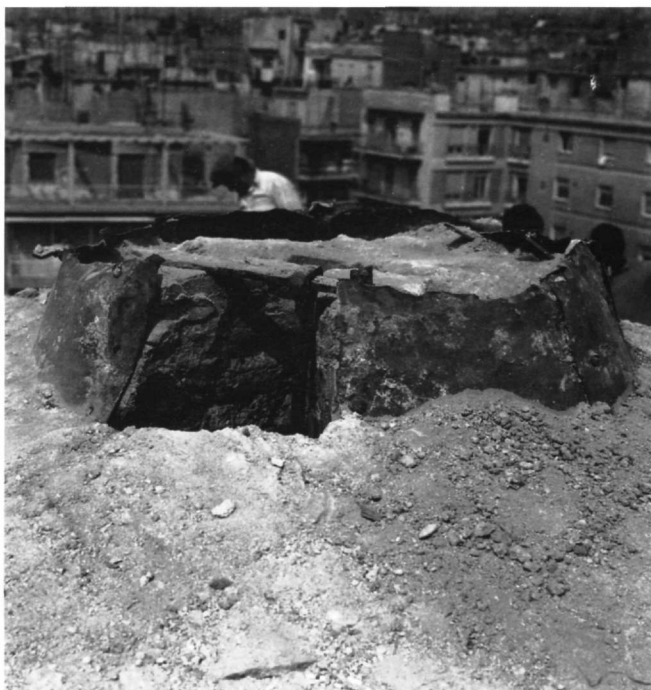
Εικ. 14. Εξωτερικό κορύφωμα του τρούλλου και η μεταλλική ανάρτηση.

Από την εποχή του Hébrard έχουν παρατηρηθεί στον τρούλλο της Ροτόντας δύο μεγάλες ζώνες με διαφορετική καμπυλότητα, που συνεπάγονται την ύπαρξη δύο κέντρων χάραξης για τα αντίστοιχα τμήματα¹⁰. Η κατώτερη ζώνη (ζώνη Ι) συμπίπτει σχεδόν ακριβώς με την περιοχή που καλύπτει σήμερα το ψηφιδωτό με τους αγίους, και το σημείο θλάσης της καμπύλης βρίσκεται σε ύψος 8,50 μ. από την βάση του τρούλλου, σύμφωνα με τις νέες μετρήσεις του 1979 (Εικ. 11, στάθμη α). Η δεύτερη ζώνη (ζώνη ΙΙ) αποτελεί το πάνω μισό του τρούλλου, που στο μεγαλύτερο ποσοστό του έχει χάσει τον ψηφιδωτό του διάκοσμο, εκτός από μία περιορισμένη ζώνη γύρω από το κλειδί. Στην περιοχή του κλειδιού ακριβώς παρατηρείται μια τρίτη ζώνη με διαφορετική καμπυλότητα, το δε σημείο θλάσης της καμπύλης βρίσκεται μέσα στην περιοχή του σωζόμενου ψηφιδωτού (Εικ. 11, στάθμη β). Στο ελεύθερο από το ψηφιδωτό τμήμα του κλειδιού, στο κέντρο, υπάρχει μικρή επισκευασμένη περιοχή, που πρέπει πιθανώς να σχετίζεται με την ανάρτηση κάποιου στοιχείου τεχνητού φωτισμού, όπως προκύπτει από την διάταξη αγκύρωσης ενός πιθανού τέτοιου στοιχείου, που βρέθηκε κατά τις έρευνες του 1987 για την συντήρηση των κεραμιδιών του τρούλλου (Εικ. 14).
