Η Ροτόντα της Θεσσαλονίκης. Νέα στοιχεία και
αποσαφηνίσεις με αφορμή τις αναστηλωτικές
εργασίες

Καλλιόπη ΘΕΟΧΑΡΙΔΟΥ

Δελτίον ΧΑΕ 16 (1991-1992), Περίοδος Δ'. Στη μνήμη του
André Grabar (1896-1990) • Σελ. 57-76

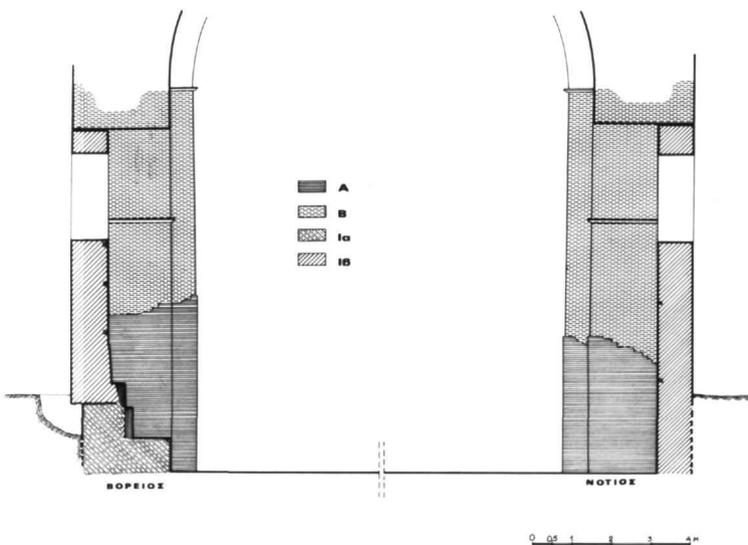
Εικ. 16. Εσωτερικό ανάπτυγμα της κόγχης του Ιερού: Α = Πρώτη παλαιοχριστιανική φάση. Β = Δεύτερη παλαιοχριστιανική φάση. Γ = Φάση 7ου αι.

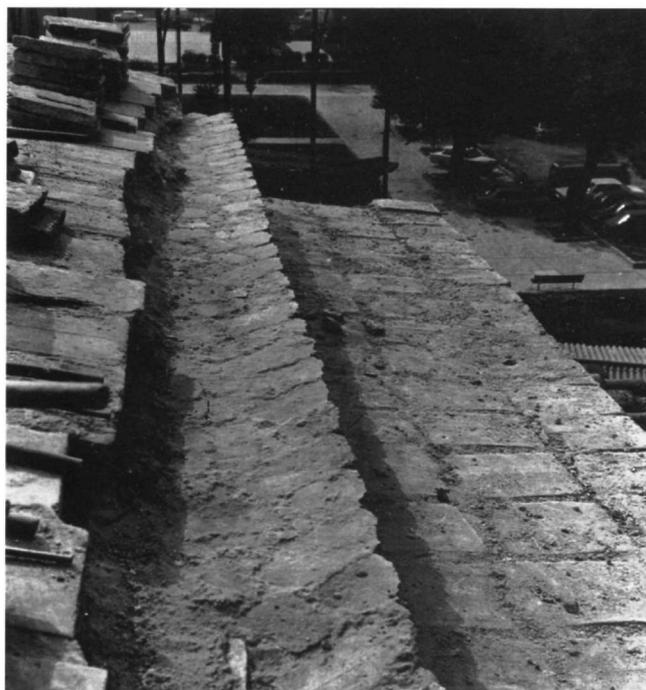
Εικ. 20. Η οδοντωτή ταινία στη νότια πλευρά της δικλινούς στέγης του Ιερού, στη διάρκεια των εργασιών συντήρησης.
Εικ. 21. Η διάταξη των στεγών στο Ιερό και η νότια αντηρίδα μετά τις εργασίες.

ταγενέστερα επιχρίσματα. Όπως προκύπτει από την προσεκτική εξέταση των υλικών δόμησης, οι τοίχοι που σχηματίζουν τον τελευταίο αναβαθμό της στέγης του Ιερού Βήματος εξωτερικά, αυτοί που στέφονται με τις οδοντωτές ταινίες, ήταν κτισμένοι με το ίδιο ερυθρό κουρασάνι που χαρακτηρίζει τις μεγάλες επισκευές του 7ου αι. και σε άλλα μέρη του ναού. Με ανάλογο κονίαμα κτίζονται και τα δύο επίπεδα που διαμορφώνουν τις κλίσεις της δίριχτης στέγης κάτω από τα κεραμίδια²⁹. Οι οδοντωτές ταινίες είχαν κτισθεί με ερυθρώπο επίσης, αλλά κάπως ασθενέστερο κονίαμα, και βρέθηκαν σε ορισμένες θέσεις ξεκολλημένες από το υπόστρωμά τους. Στην κατασκευή των οδοντωτών ταινιών χρησιμοποιήθηκαν πλίνθοι δύο τύπων. Στις δύο εξωτερικές σειρές, πάνω και κάτω, χρησιμοποιήθηκαν παχιά τούβλα, ενώ στην μεσαία οδοντωτή λεπτά διαστάσεων 3 x 12,5 x 20 εκ. ως επί το πλείστον, χωρίς να λείπουν και πολύ μακρύτερα στενά τούβλα (Εικ. 20).
