Η Ροτόντα της Θεσσαλονίκης. Νέα στοιχεία και αποσαφηνίσεις με αφορμή τις αναστηλωτικές εργασίες

Καλλιόπη ΘΕΟΧΑΡΙΔΟΥ

ΘΕΟΧΑΡΙΔΟΥ Κ. (1992). Η Ροτόντα της Θεσσαλονίκης. Νέα στοιχεία και αποσαφηνίσεις με αφορμή τις αναστηλωτικές εργασίες. *Δελτίον της Χριστιανικής Αρχαιολογικής Εταιρείας*, 16, 57-76.

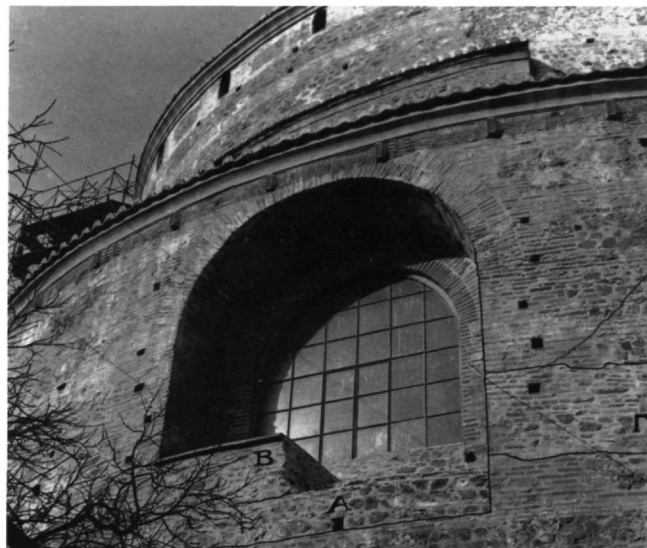
Εικ. 25. Η υπερύψωση της ποδιάς του νότιου παραθύρου. Εγκάρσια τομή και όψη στη θέση του εσωτερικού διαφράγματος.

Εικ. 26. Η βάση του νότιου παραθύρου μετά την πρόσκαιρη αφαίρεση της εξωτερικής επίχωσης.

Η διάταξη στο νότιο παράθυρο ακολουθεί διαφορετική λογική, εξαιτίας της ιδιαίτερης μορφής της στέγης σ' αυτή την θέση. Όπως φαίνεται από την διακοπή των ιχνών πάκτωσης (Εικ. 3-4), η μονόριχτη στέγη σταματούσε εκατέρωθεν του παραθύρου και επομένως η αρχική υπερύψωση της ποδιάς του δεν χρειαζόταν να έχει βαθμιδωτή διάταξη. Πιθανότατα στο αντίστοιχο με την διακοπή διάστημα υπήρχε μία υπερυψωμένη στέγη, ίσως με την μορφή δίριχτης εγκάρσιας, στηριζόμενης πάνω στις τοξοστοιχίες που προστέθηκαν την παλαιοχριστιανική εποχή στο πλάτος του δακτυλίου εκατέρωθεν της νότιας εισόδου. Μια τέτοια στέγη θα απαιτούσε μια ράχη στην θέση του παραθύρου, μια ισχυρή υπερύψωση της ποδιάς, που μπορεί να κάλυπτε και μεγάλο μέρος του παραθύρου. Αυτή η ράχη, κρυμμένη πίσω από την στέγη, μπορεί να είχε πρόχειρη μορφή στην όψη και κεκλιμένο γέμισμα πίσω. Με την τελευταία καταστροφή του δακτυλίου θα θέλησαν να επαναλειτουργήσει το νότιο παράθυρο, οπότε κατεδάφισαν το φράξιμο και έκτισαν ένα λασπόκτιστο τοίχο κάτω από την θέση του υαλωτού διαφράγματος για την συγκράτηση του γεμίσματος της εσωτερικής ποδιάς, που δεν υπήρξε ορατός ποτέ και γι' αυτό δεν αρμολογήθηκε. Στην συνέχεια υπερύψωσαν και γέμισαν πρόχειρα και την εξωτερική ποδιά στο ύψος των υπολοίπων. Αυτό, αν κρίνουμε από τα οσιμότερα όστρακα που βρέθηκαν στην επίχωσή της, πρέπει να έγινε στις αρχές της τουρκοκρατίας, τέλη 15ου ή 16ου αι., και σημαίνει την οριστικοποίηση της σημερινής εξωτερικής όψης του κτιρίου.
