Η Ροτόντα της Θεσσαλονίκης. Νέα στοιχεία και αποσαφηνίσεις με αφορμή τις αναστηλωτικές εργασίες

Καλλιόπη ΘΕΟΧΑΡΙΔΟΥ

ΘΕΟΧΑΡΙΔΟΥ Κ. (1992). Η Ροτόντα της Θεσσαλονίκης. Νέα στοιχεία και αποσαφηνίσεις με αφορμή τις αναστηλωτικές εργασίες. *Δελτίον της Χριστιανικής Αρχαιολογικής Εταιρείας*, 16, 57-76.

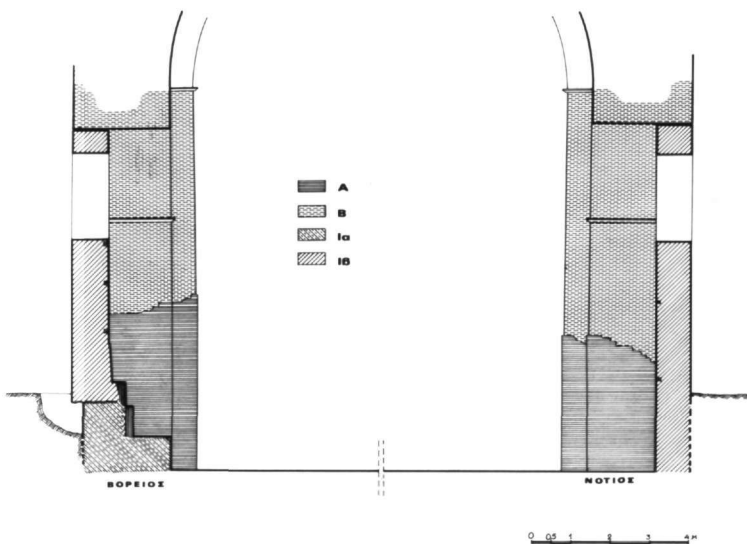
Εικ. 16. Εσωτερικό ανάπτυγμα της κόγχης του Ιερού: Α = Πρώτη παλαιοχριστιανική φάση. Β = Δεύτερη παλαιοχριστιανική φάση. Γ = Φάση 7ου αι.

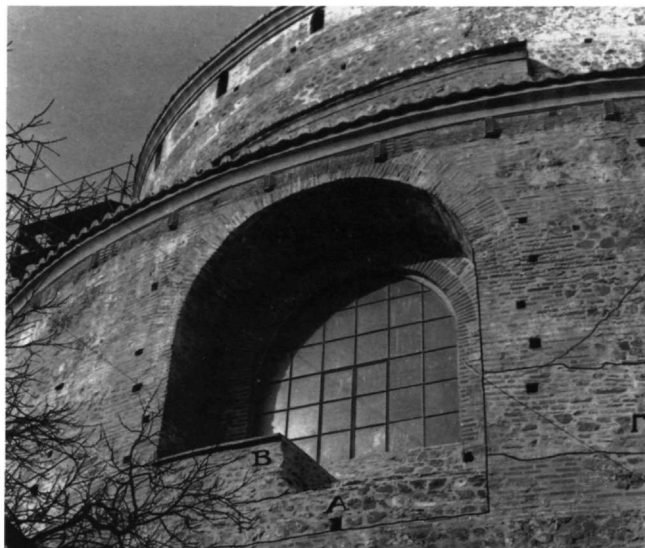
Εικ. 24. Το νοτιοανατολικό παράθυρο μετά τις εργασίες αποκατάστασης: Α = Η αρχαιότερη υπερύψωση. Β = Η μεταγενέστερη υπερύψωση. Γ = Η επουλωμένη πληγή στη θέση στήριξης της στέγης του περιμετρικού κλίτους.
