Ο ναός του Αγίου Χαραλάμπους Καλαμάτας

Σωτήρης ΒΟΓΙΑΤΖΗΣ

## Ο ΝΑΟΣ ΤΟΥ ΑΓΙΟΥ ΧΑΡΑΛΑΜΠΟΥΣ ΚΑΛΑΜΑΤΑΣ\*

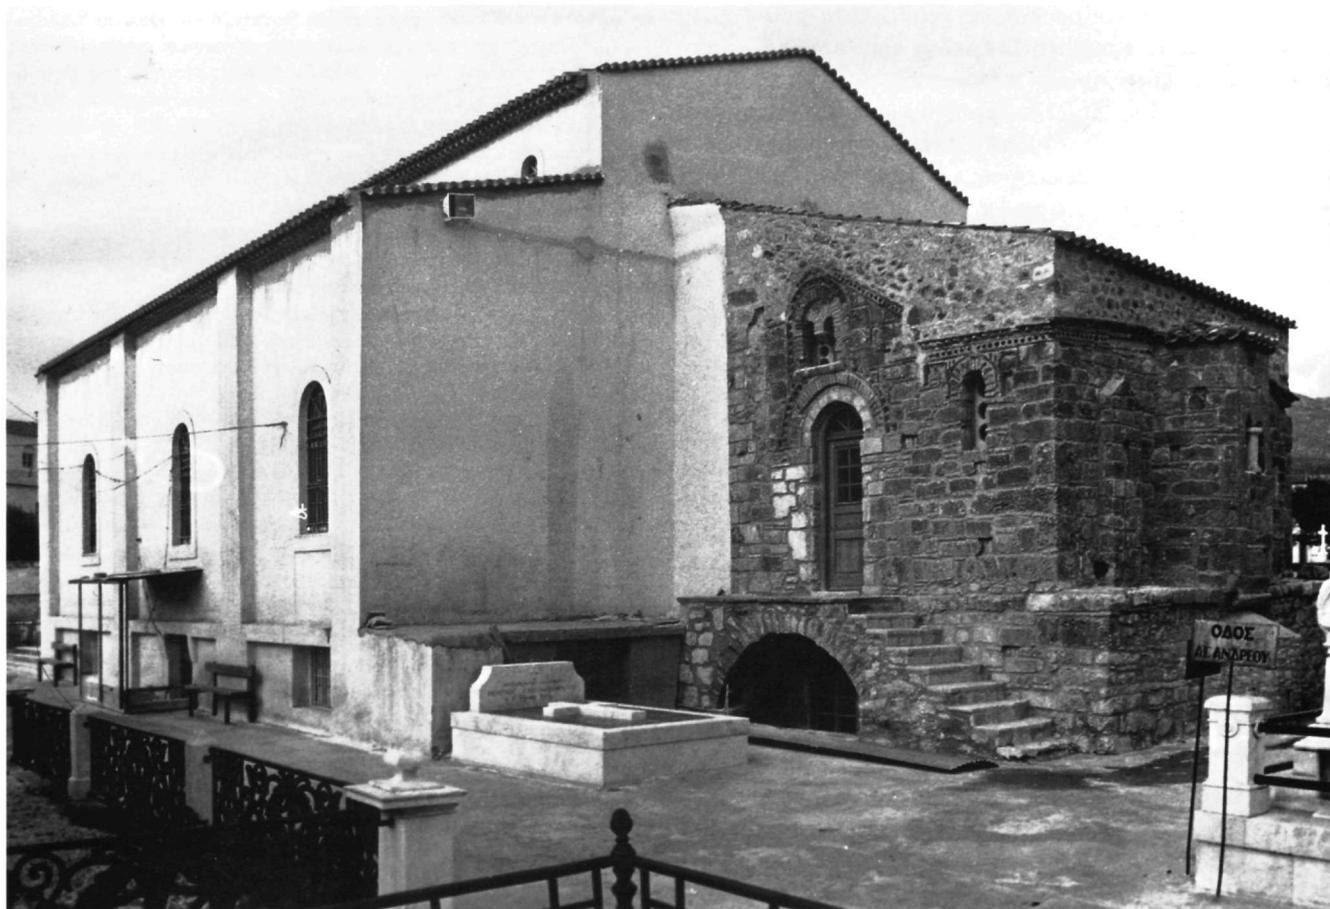
Εικ. 1. Καλαμάτα. Άγιος Χαράλαμπος. Άποψη του ναού και της επέκτασής του από ΝΑ.

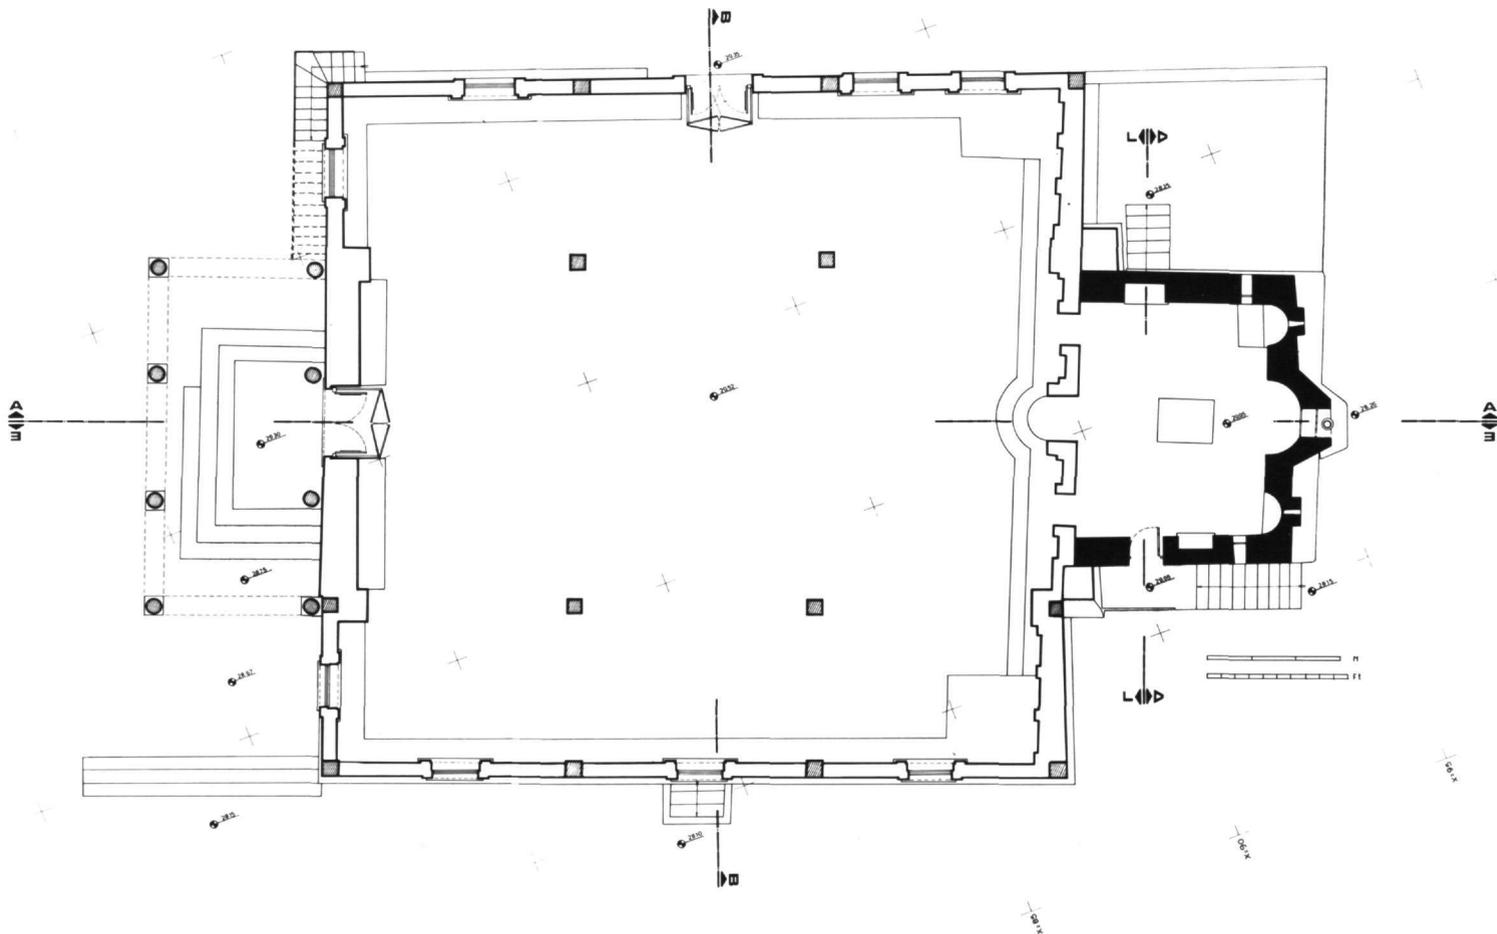
Εικ. 2. Καλαμάτα. Ἅγιος Χαράλαμπος. Κάτοψη του ορόφου.

Το σύμπλεγμα των δύο ναών απαρτίζεται από τον κυρίως ναό — μια μεγάλων διαστάσεων τρίκλιτη βασιλική — και το Ιερό Βήμα που θα μας απασχολήσει εν εκτάσει (Εικ. 2). Η βασιλική πήρε τη σημερινή της μορφή τη δεκαετία του 1950. Φαίνεται ότι προϋπήρχε μια ισομήκης εκκλησία του προηγούμενου αιώνα, επίσης τύπου βασιλικής, από την οποία ενσωματώθηκαν τμήματα του δυτικού και του ανατολικού τοίχου στη σημερινή κατασκευή, όπως αποκαλύφθηκε όταν αφαιρέθηκαν τα κονιάματα, για να γίνουν οι επισκευές. Δυστυχώς χάθηκε η ευκαιρία, με αφορμή τους σεισμούς, να κατεδαφισθεί το νεωτερικό κτίριο, ώστε να αναδειχθεί ο βυζαντινός ναός και να συμπληρωθούν με ανασκαφικές εργασίες οι γνώσεις μας για την ιστορία του μνημείου.

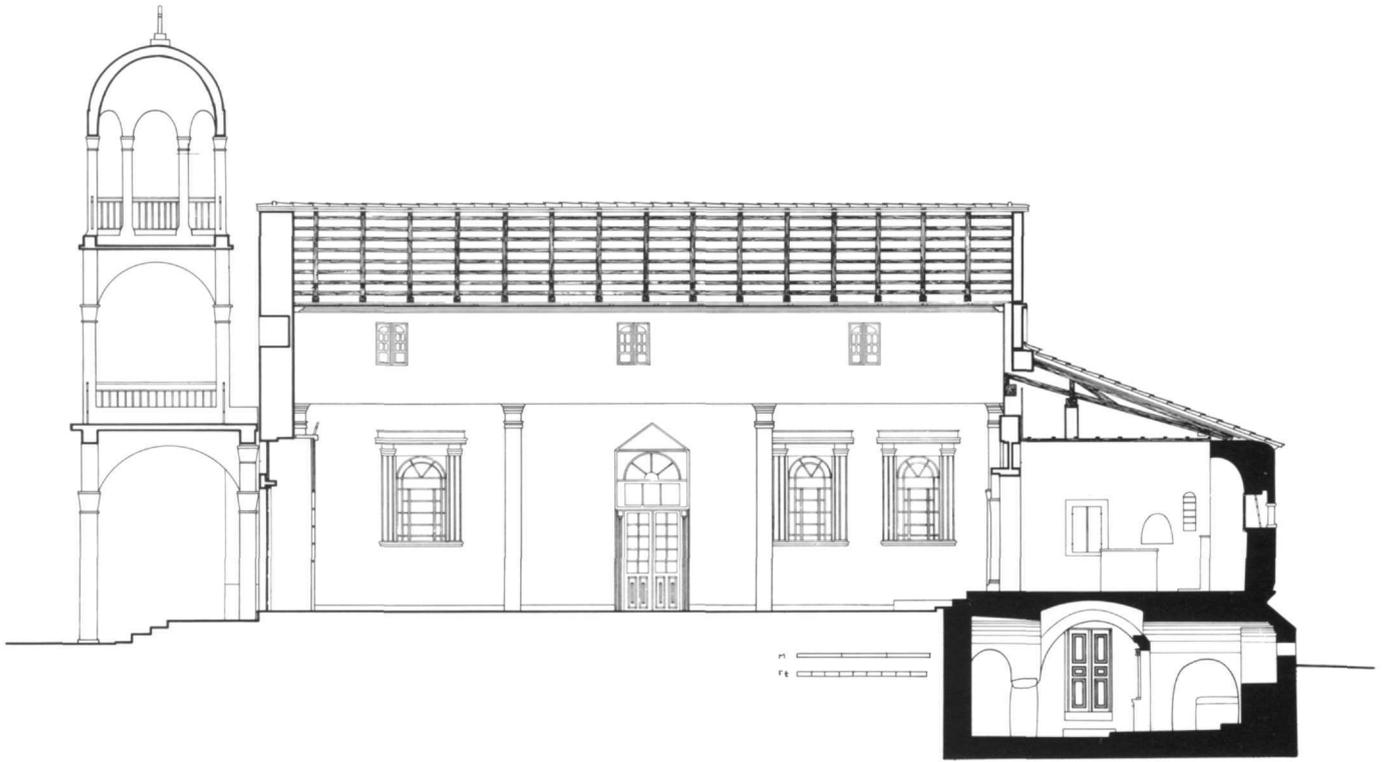
Εικ. 3. Καλαμάτα. Άγιος Χαράλαμπος. Τομή κατά μήκος.

Εικ. 4. Καλαμάτα. Άγιος Χαράλαμπος. Κάτοψη ισογείου ναού.

Το Ιερό Βήμα, όπως ήδη αναφέραμε, αποτελεί ανεξάρτητο διώροφο ναό (Εικ. 3) ή μάλλον πρόκειται για

επάλληλους ναούς του τύπου 3<sup>b</sup> και όχι διώροφο, αφού δεν υπάρχει λειτουργική σύνδεση άνω και κάτω ορόφου. Πρόκειται δηλαδή για την περίπτωση, όπως θα δούμε παρακάτω, όπου ο κάτω όροφος εκκλησίας, κτισμένης εξ αρχής υπερυψωμένης, διαμορφώνεται σε ναό σε μεταγενέστερη εποχή. Στο κτίσμα αυτό προσκολλήθηκε η μεταγενέστερη βασιλική. Ο κάτω όροφος του μνημείου βρίσκεται ο μισός κάτω από την επιφάνεια του εδάφους και αποτελεί έναν ξεχωριστό ναό, αφιερωμένο στον Άγιο Χαράλαμπο. Είναι τετράγωνης περίπου κάτοψης (Εικ. 4), διαστάσεων 6,70 x

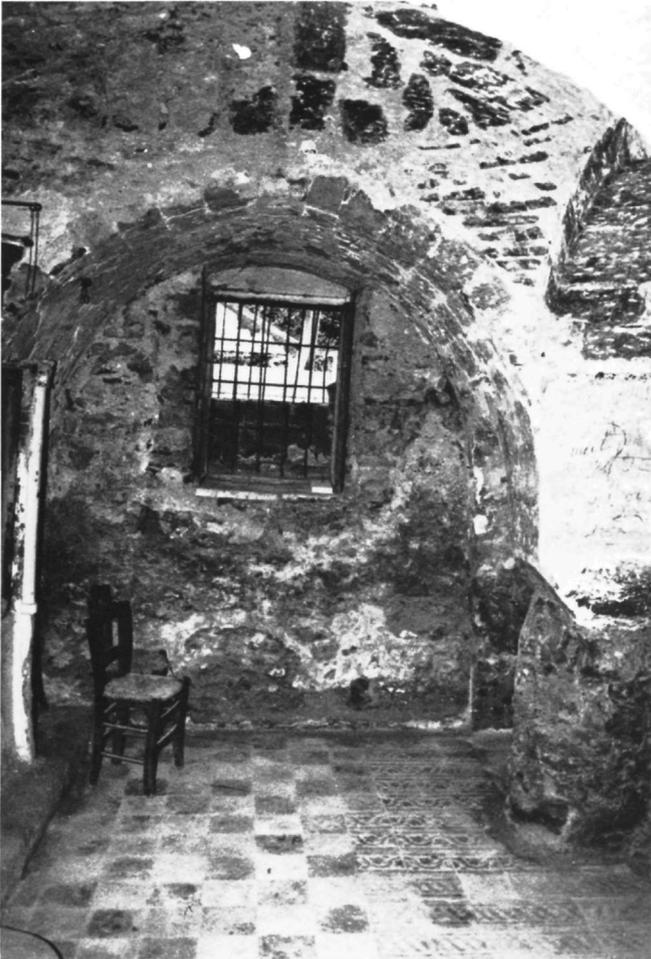
Εικ. 5. Καλαμάτα. Άγιος Χαράλαμπος. Άποψη στο εσωτερικό του κάτω ορόφου μετά την απομάκρυνση των επιχρισμάτων. Διακρίνονται οι λαξευτοί θολίτες, η ασπίδα με τις νευρώσεις και ο ένας από τους κίονες.

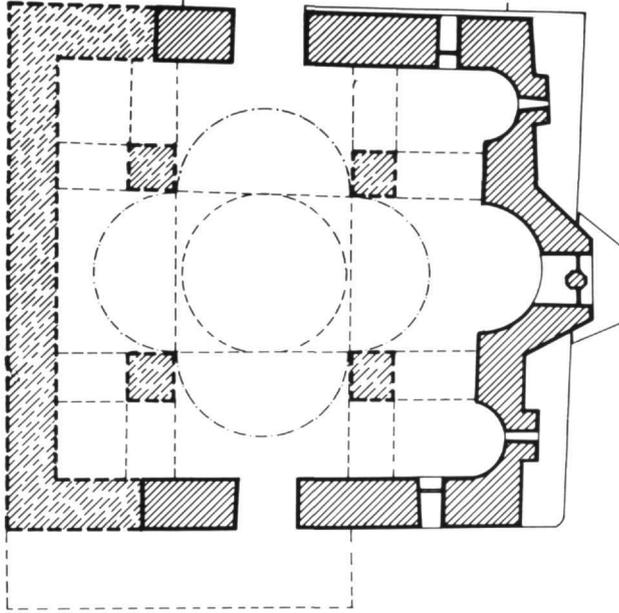
6

Εικ. 6. Καλαμάτα. Άγιος Χαράλαμπος. Πρόταση γραφικής αποκατάστασης της κάτοψης του ορόφου.

Είναι πλέον δυνατόν να αναπαρασταθεί γραφικά η κάτοψη (Εικ. 6) και η τομή του ναού, εκτός από το ύψος και τη μορφή του τρούλου, για τον οποίο εικασίες μόνο μπορούν να διατυπωθούν (Εικ. 8). Οι στέγες των κεραιών ήταν δικλινείς, όπως άλλωστε είχε καθιερωθεί στους εγγεγραμμένους σταυροειδείς ναούς της Ελλάδας, ενώ των γωνιακών διαμερισμάτων απλές μονοκλινείς προς τις μακρές πλευρές, στεγασμένες με πλατιά κεραμίδια, όπως φαίνεται από τα υπολείμματα τριών στρωτήρων που έχουν ενσωματωθεί στη νότια πλευρά. Παρόμοιοι ναοί υπάρχουν πολλοί στην περιοχή την εποχή αυτή. Ενδεικτικά μόνο μπορούμε να

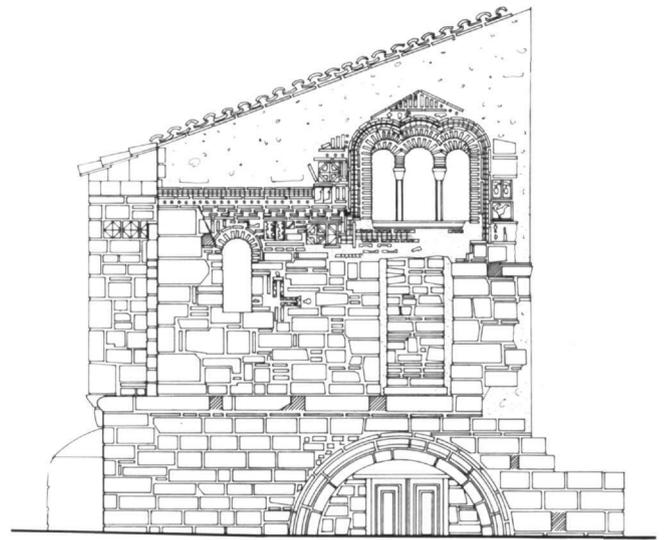
7

Εικ. 7. Καλαμάτα. Άγιος Χαράλαμπος. Βόρεια όψη του ναού.

Στη βορινή κεραία υπάρχει, στην πρόθεση, ένα τρίλοβο παράθυρο και χαμηλότερα ένα μονόλοβο (Εικ. 7). Στον ανατολικό τοίχο η κεντρική ασπίδα φέρει δίλοβο παράθυρο με μαρμάρινο κιονίσκο και τόξα λαξευμένα σε ολόσωμο ανώφλι, ενώ στις δύο κόγχες υπάρχουν στενά μονόλοβα ανοίγματα (Εικ. 10). Στο νότιο τοίχο, κάτω από το δίλοβο παράθυρο της κεραίας, υπάρχει μια θύρα, στην οποία καταλήγει η κλίμακα ανόδου στον όροφο, και ακόμα ένα μικρότερο μονόλοβο παρά-

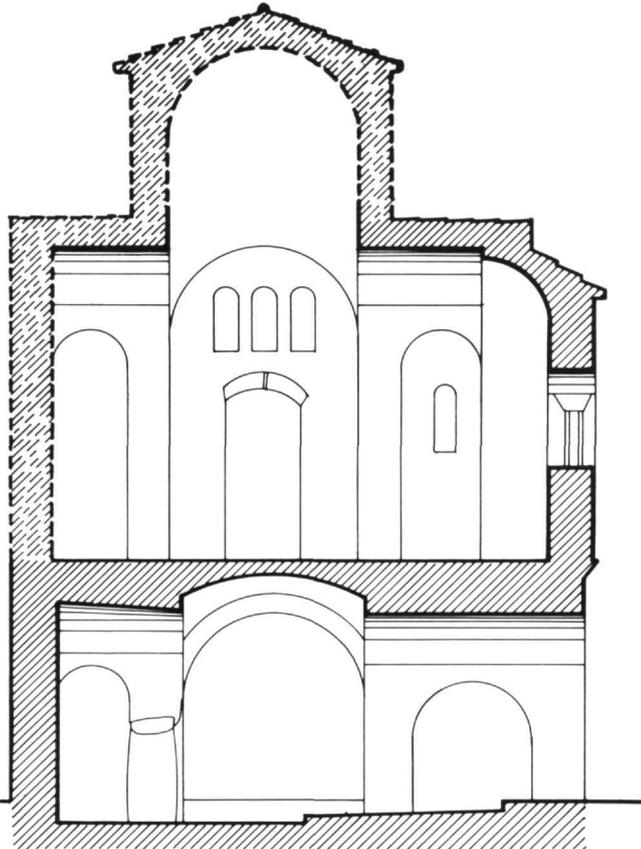
8

Εικ. 8. Καλαμάτα. Άγιος Χαράλαμπος. Πρόταση γραφικής αποκατάστασης της κατά μήκος τομής.

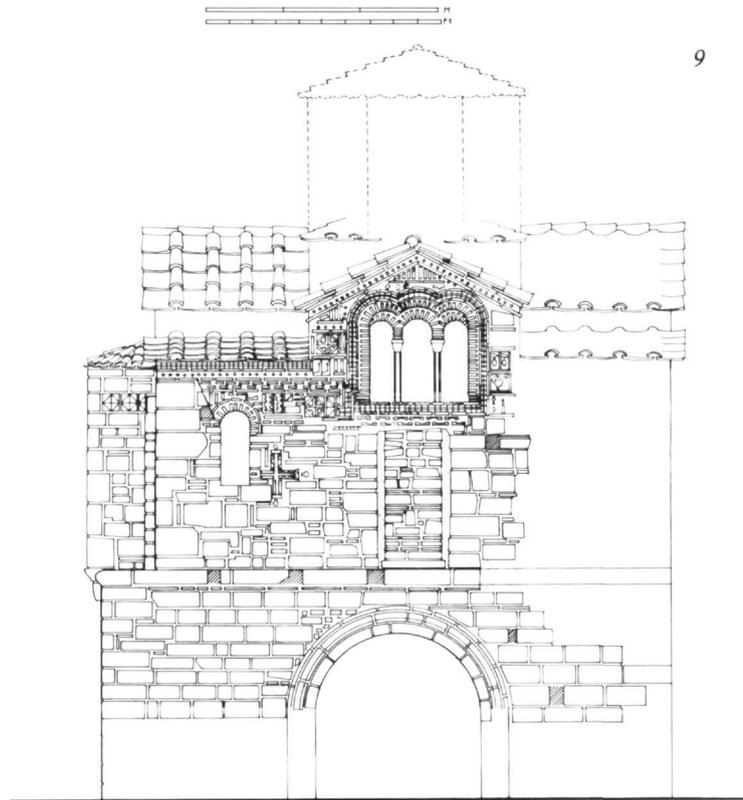
Εικ. 9. Καλαμάτα. Άγιος Χαράλαμπος. Πρόταση γραφικής αποκατάστασης της βόρειας όψης.

σώζεται μόνο η γωνία στα δεξιά. Στην Εικ. 9 αναπαριστάνεται σχεδιαστικά η αρχική μορφή του παραθύρου. Στο άνω μέρος διαμορφώνεται ένα μικρό τριγωνικό αέτωμα με κατακόρυφα τούβλα ακανόνιστου πάχους, ένα από τα οποία φέρει προιονωτή γλυφή. Η όλη κατασκευή περιβάλλεται με απλή σειρά ευθύγραμμων τούβλων. Στα κενά ανάμεσα στην οριζόντια στρώση και την καμπύλη του παραθύρου παρεμβάλλονται στα δεξιά ένα κεραμικό ρομβοειδές, ένα σχήματος σταγόνας και ένα σχήματος S, ενώ στα αριστερά υπάρχει ένα σχήματος T.

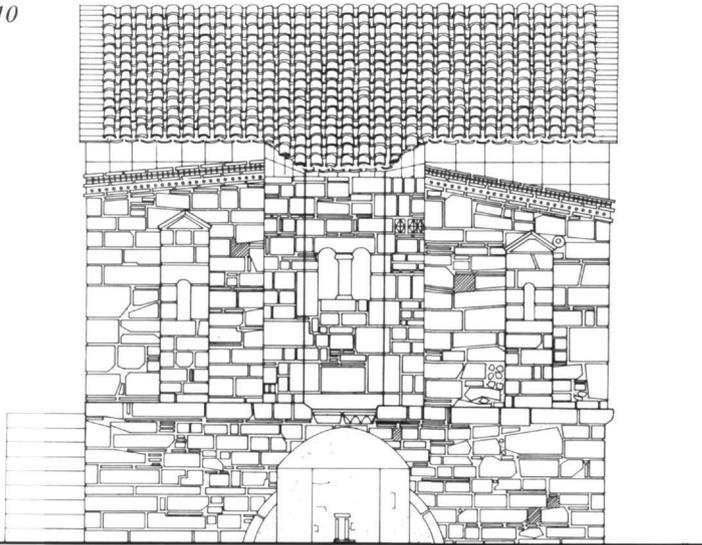
10

Εικ. 10. Καλαμάτα. Άγιος Χαράλαμπος. Ανατολική όψη του διώροφου ναού.

Το Ιερό του ισόγειου ναού χωρίζεται από τον κυρίως ναό με βαρύ πρόσφατο κτιστό τέμπλο σε επαφή με τους ανατολικούς πεσσούς. Το δάπεδο του κυρίως ναού έχει διαστρωθεί με σύγχρονα βιομηχανικά πλακάκια, ενώ το δάπεδο του Ιερού έχει κεραμικά πλακίδια περίπου τετραγωνικής μορφής αλλά ακανόνιστα διαστρωμένα, και πιθανώς μεταφερμένα από άλλο κτίριο. Ο ναός έχει σήμερα μία είσοδο στη βόρεια πλευρά, στην οποία καταλήγει η κλίμακα από το εξωτερικό (Εικ. 4), ένα μεγάλο ορθογώνιο παράθυρο στο νότιο τοίχο και ένα μικρό άνοιγμα στην κόγχη. Η διαμόρφωση όμως αυτή είναι μεταγενέστερη, γιατί αρχικά η βόρεια θύρα ήταν ευρύτερη, τοξωτή και αποτελούσε συνέχεια της καμάρας, ενώ παρόμοιο τοξωτό άνοιγμα υπήρχε και στη θέση του νότιου παραθύρου. Ακόμα, κατά τους σεισμούς του 1986 η κόγχη του Ιερού αποχωρίστηκε από τον κύριο όγκο και αποκαλύφθηκε σαφώς ότι πρόκειται για μια μεταγενέστερη ανεξάρτητη κατασκευή, με ρηχή θεμελίωση, κτισμένη πρόχειρα (με λάσπη, σε αντίθεση με το ισχυρό ασβεστοκονίαμα του υπόλοιπου κτιρίου) και προσκολλημένη απλώς στον ανατολικό τοίχο του ισόγειου, στη θέση προϋπάρχοντος μεγάλου τοξωτού παραθύρου (Εικ. 10).

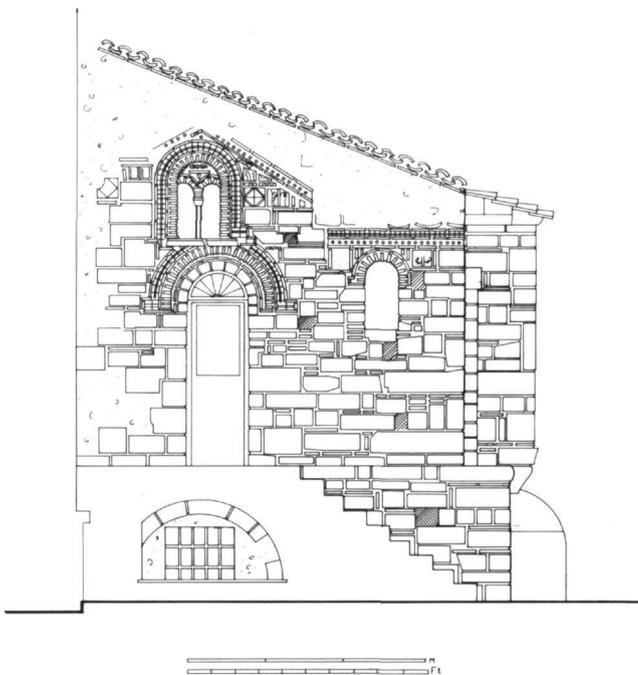
11

Εικ. 11. Καλαμάτα. Άγιος Χαράλαμπος. Νότια όψη.

θυρο στο διακονικό (Εικ. 11). Είναι άγνωστο εάν υπήρχε νάρθηκας. Ο ναός έχει ενδιαφέρουσα γλυπτή και κεραμοπλαστική διακόσμηση, την οποία θα μελετήσουμε με σκοπό τη χρονολόγηση των οικοδομικών φάσεων του ναού.

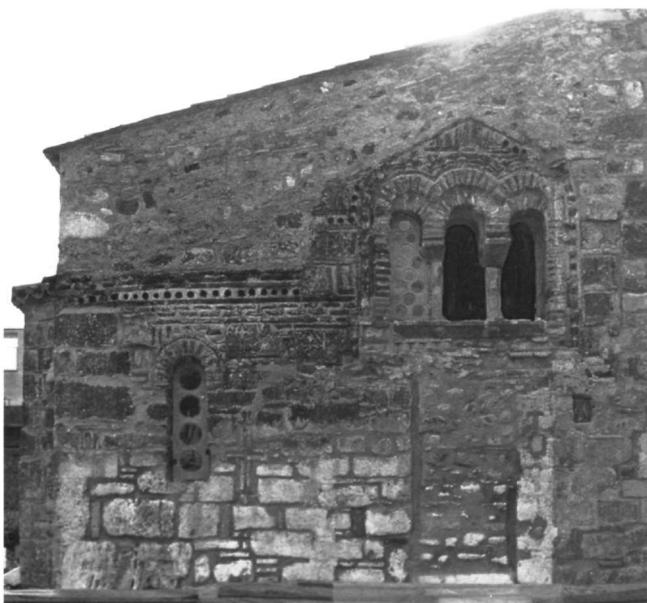
12

Εικ. 12. Καλαμάτα. Άγιος Χαράλαμπος. Άποψη του ναού από τα βόρεια μετά την ολοκλήρωση των εργασιών.

Ο βόρειος τοίχος είναι εξωτερικά πολύ διαταραγμένος από επανειλημμένες επεμβάσεις για να μπορούμε εύκολα να μελετήσουμε τον τρόπο δόμησής του (Εικ. 12). Φαίνεται ότι κτίστηκε σε δύο τουλάχιστον φάσεις, που χωρίζονται με αρμό πάνω από το παράθυρο της πρόθεσης: μία παλαιότερη, η οποία καταλαμβάνει το κάτω μέρος του τοίχου, και μία νεότερη, που την υπερκαλύπτει και φέρει το μεγαλύτερο μέρος της κεραμοπλαστικής διακόσμησης που θα περιγράψουμε παρακάτω. Η παλαιότερη φάση στο κάτω μέρος ήταν κτισμένη με λαξευμένους παρολίθους και ατελές πλινθοπερίκλειστο σύστημα, στο οποίο είχε γίνει πλήρωση των οριζόντιων μόνο αρμών με λεπτά πλινθία. Στο σημείο που ο τοίχος ήταν καλυμμένος από το νεωτερικό πεσσό που καθαίρεθηκε είναι αδιατάρακτος και μπορούμε να μελετήσουμε καλύτερα το σύστημα δομής. Οι γωνίες είναι ενισχυμένες με μεγάλους ογκολίθους, καλά πελεκημένους.

Κάτω από το ίχνος της στέγης του βορειοανατολικού γωνιακού διαμερίσματος υπάρχουν σειρές κεραμοπλαστικών διακοσμήσεων (Εικ. 12), χωρισμένες με οριζόντιες σειρές τούβλων. Ψηλότερα βρίσκεται μια οδοντωτή ταινία, η οποία συνεχίζεται και στον ανατολικό τοίχο. Πιο κάτω υπάρχει μια σειρά από φιαλοστόμια, που και αυτά συνεχίζονται στον ανατολικό τοίχο, κατόπιν βαθμιδωτό κόσμημα με κλειδόμορφα απολαξευμένα τούβλα, σε πολύ καλή κατάσταση διατήρησης, και τέλος μια και μισή πλάκα με ψευδοκουφικά και μια με διακοσμητικό σταυρό, σφηνωμένες ανάμεσα σε έγκοπτα τούβλα, κλειδόμορφα και άλλης μορφής, που όμως δεν σχηματίζουν κάποιο διακοσμητικό θέμα. Χαμηλότερα υπάρχει ένας διακοσμητικός σταυρός από έγκοπτα πριονωτά τούβλα και σταγόνες στις

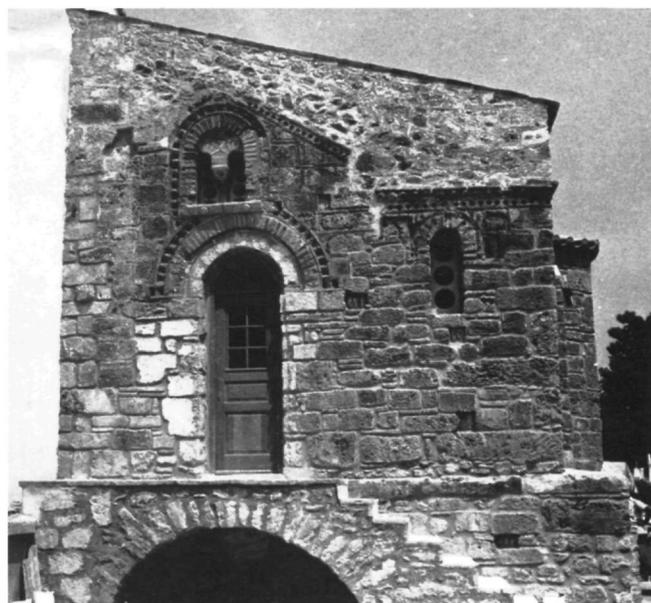
13

Εικ. 13. Καλαμάτα. Άγιος Χαράλαμπος. Άποψη του ναού από τα νότια.

Στο τύμπανο της κεραίας υπάρχει δίλοβο, δίδυμο (grouped type) παράθυρο, του οποίου το πλίνθινο τόξο περιβάλλεται από οδοντωτή ταινία που φθάνει μέχρι τη βάση του (Εικ. 13). Στηρίζεται σε μαρμάρινο κιονίσκο απλής οκταγωνικής διατομής, παρόμοιο με τον παλαιότερο του βόρειου παραθύρου αλλά κοντότερο, ο οποίος φέρει λοξόμητο επίθημα με ανάγλυφη διακόσμηση, στη σωστή θέση αυτή τη φορά. Στο τύμπανό του, στο χώρο που αφήνουν τα τοξύλλια των δύο λοβών, υπάρχουν δύο έγκοπτα τούβλα, ένα με ρομβοειδείς διακοσμήσεις και αστραγάλους (Εικ. 18, δ) και ένα απλό προιονωτό (Εικ. 18, ε), και πιο κάτω ένα σε μορφή σταγόνας. Ένα λοξόμητο μαρμάρινο τμήμα επιστυλίου τέμπλου, σπασμένο πριν από την τοποθέτησή του, χρησιμεύει για κατώφλι (βλ. και παρακάτω). Στην παλαιότερη φάση ανήκε η θύρα κάτω από το παράθυρο. Το τόξο της είναι κατασκευασμένο με μικρούς λίθινους θολίτες και περιβάλλεται από δεύτερο τόξο πλίνθινο και οδοντωτή ταινία που σταματάει στη γένεση του τόξου. Στο άνω όμως μέρος η οδοντωτή ταινία διακόπτεται από το μαρμάρινο κατώφλι του δίλοβου παραθύρου. Εάν αυτή είχε συμπληρωθεί, το παράθυρο θα ήταν υπερβολικά κοντό. Προφανώς ο κατασκευαστής διαπίστωσε ότι εάν ολοκληρωνόταν η θύρα δεν θα ήταν δυνατόν να χωρέσει παράθυρο και έκοψε μέρος της οδοντωτής ταινίας.

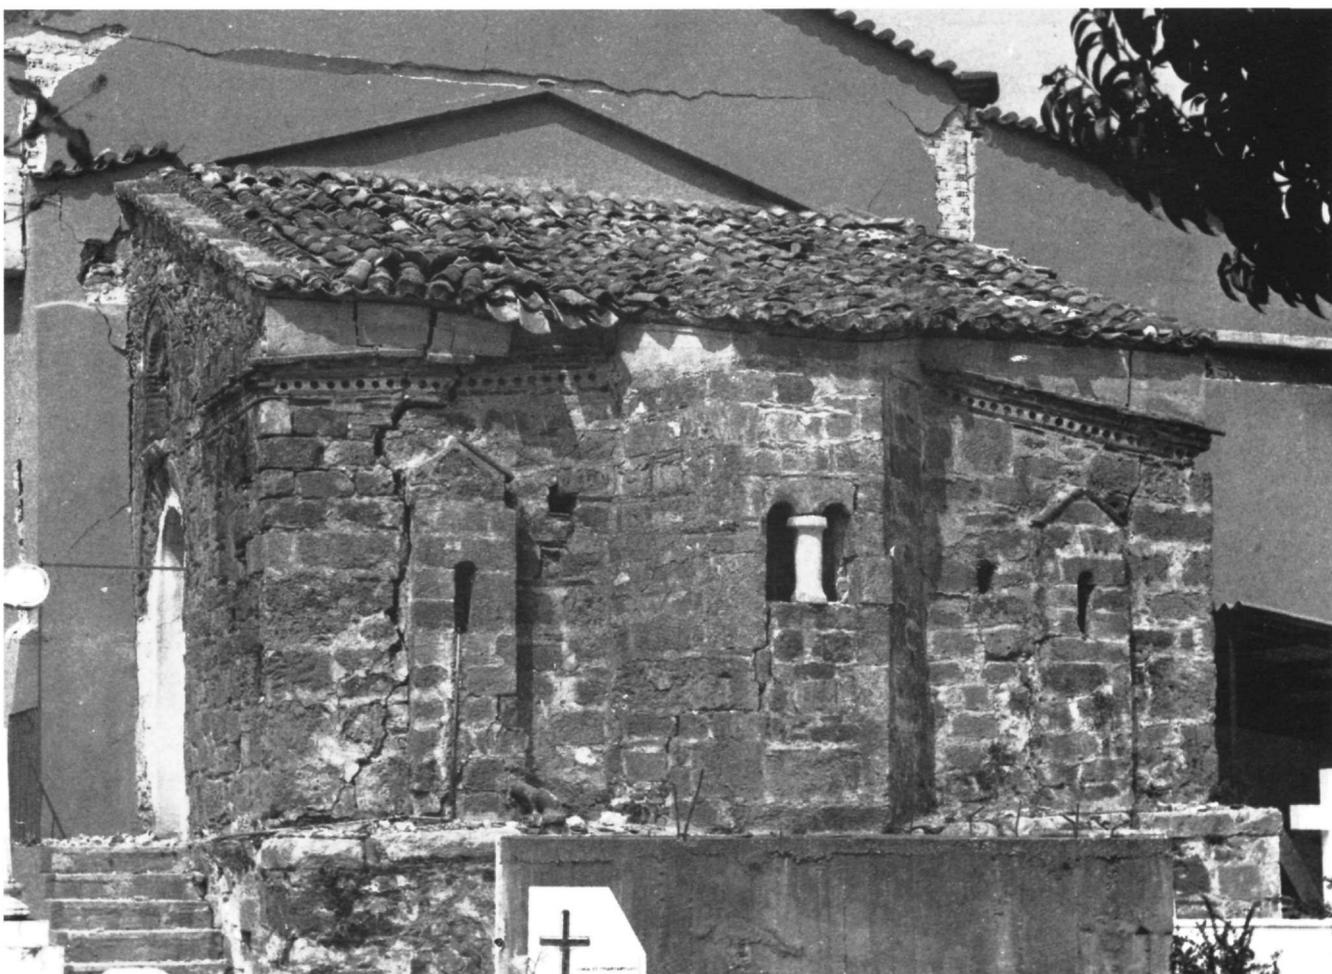
14

Εικ. 14. Καλαμάτα. Άγιος Χαράλαμπος. Άποψη του ορόφου του ναού από τα ανατολικά αμέσως μετά τους σεισμούς και πριν από την έναρξη των εργασιών.

Ο ανατολικός τοίχος είναι κτισμένος με ημιπελεκητούς λίθους με ελάχιστα διάσπαρτα τούβλα (Εικ. 14). Οι γωνίες είναι ενισχυμένες με τη χρήση μεγαλύτερων ογκολίθων. Το κτίσιμό του προσεγγίζει πολύ αυτό του ισόγειου ναού, επανειλημμένες όμως επιδιορθώσεις κάνουν δύσκολη τη μελέτη του. Στέφεται (όχι όμως και η κόγχη) με μια οδοντωτή ταινία και μια ταινία από φιαλοστόμια, μερικά από τα οποία έχουν καταστραφεί και απομένουν μόνο οι σπές στο κονίαμα. Οι δύο αυτές ταινίες συνεχίζονται και στη βόρεια και στη νότια πλευρά και φαίνεται να ανήκουν στη δεύτερη φάση. Η ημιεξαγωγική κόγχη έχει χάσει την προς τα πάνω απόληξή της και στεγάζεται από τη νεότερη μονοκλινή στέγη.

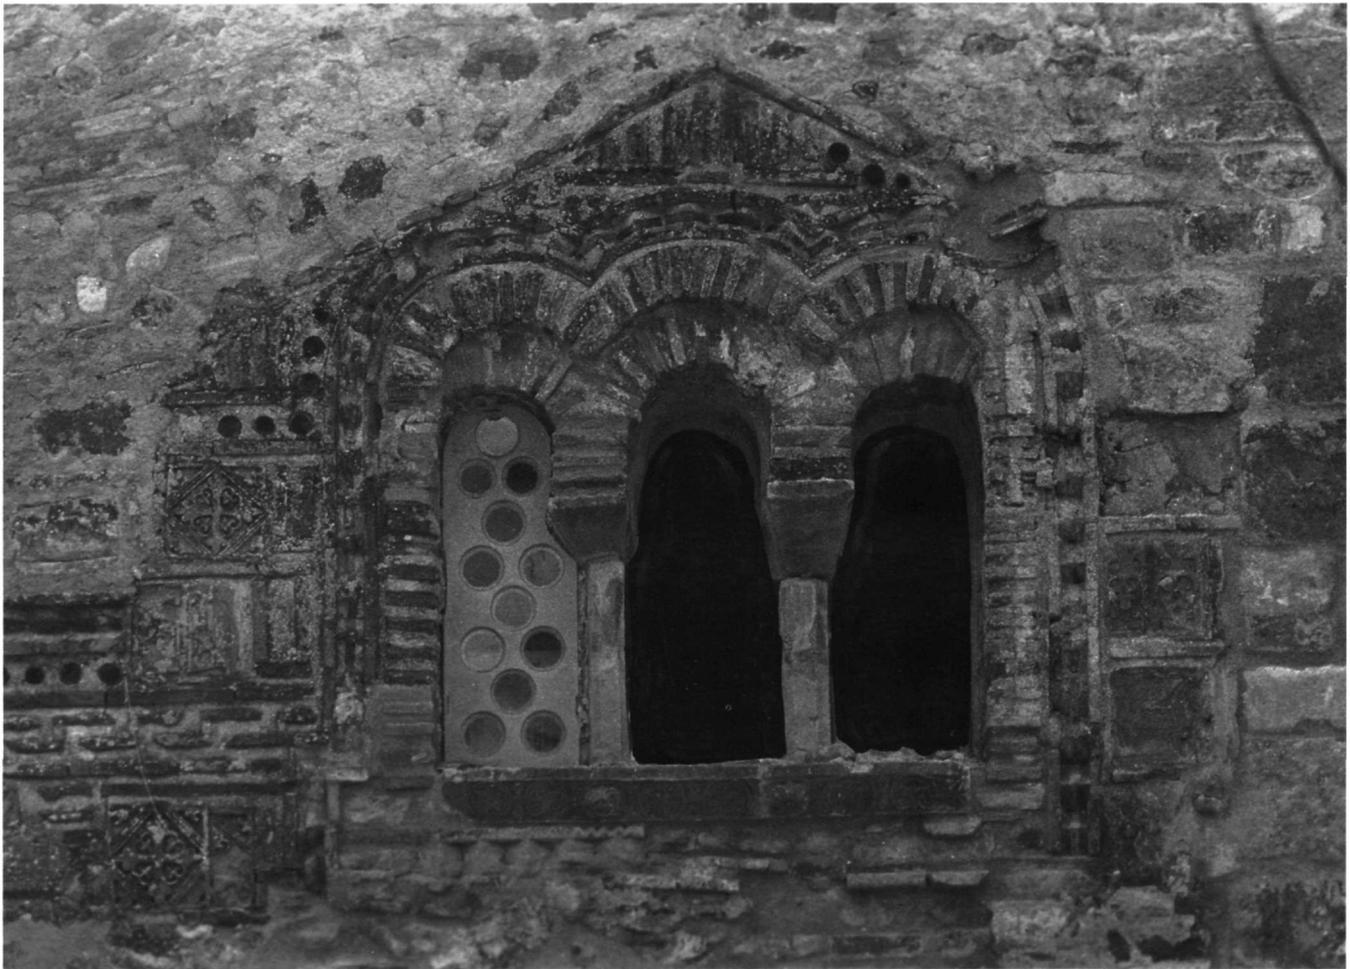
15

Εικ. 15. Καλαμάτα. Άγιος Χαράλαμπος. Λεπτομέρεια βόρειου τρίλοβου παραθύρου.

Το τρίλοβο παράθυρο στο βόρειο τοίχο έχει ισουψείς λοβούς και διπλά τα τοξύλλια. Οι πλευρικές του παραστάδες είναι απλές. Στηρίζεται σε δύο μαρμάρινους κιονίσκους με απλή οκταγωνική διατομή, οι οποίοι φέρουν λίθινα λοξόμητα επιθήματα. Ο αριστερός κιονίσκος είναι ελαφρά λεπτότερος από το δεξιό και διακρίνεται αμυδρά το σύμφυτο κιονόκρανό του, το οποίο είναι τελείως κατεστραμμένο. Το επίθημά του είναι και αυτό λεπτότερον αναλογιών και στη λοξή πλευρά προς το εσωτερικό του ναού έχει ανάγλυφη παράσταση<sup>33</sup> (Εικ. 16). Αντίθετα, ο δεξιός κιονίσκος και το επίθημά του είναι βαρύτερα και δεν έχουν γλυπτές παραστάσεις παρά μόνο απομεινάρια τοιχογραφίας στην εσωτερική πλευρά. Συνεπώς μπορούμε να

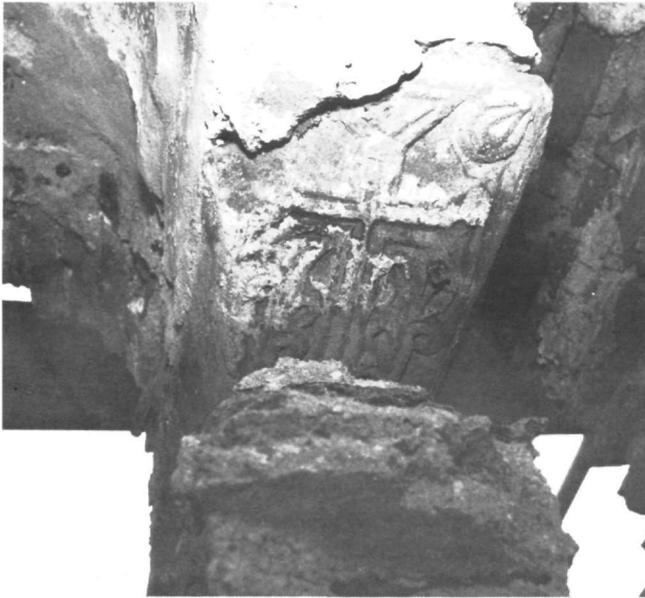
Εικ. 16. Καλαμάτα. Άγιος Χαράλαμπος. Επίθημα κινίσκου του βόρειου τρίλοβου παραθύρου από το εσωτερικό.

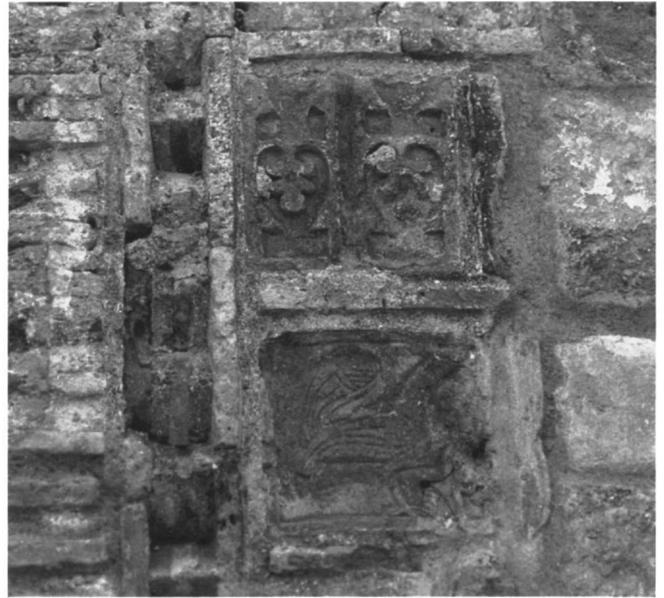
Εικ. 17. Καλαμάτα. Άγιος Χαράλαμπος. Νέες αποκαλυφθείσες κεραμικές πλάκες.

**Κεραμικές πλάκες.** Ανάγλυφες κεραμικές πλάκες κατασκευασμένες με την τεχνική *champlevé* βρίσκονται σε όλες τις όψεις του ναού και είναι τριών ειδών. Επειδή οι περισσότερες δημοσιεύονται από τον Βοη<sup>38</sup>, εδώ παρουσιάζονται μόνον όσες αποκαλύφθηκαν τελευταία (Εικ. 18, α-β):

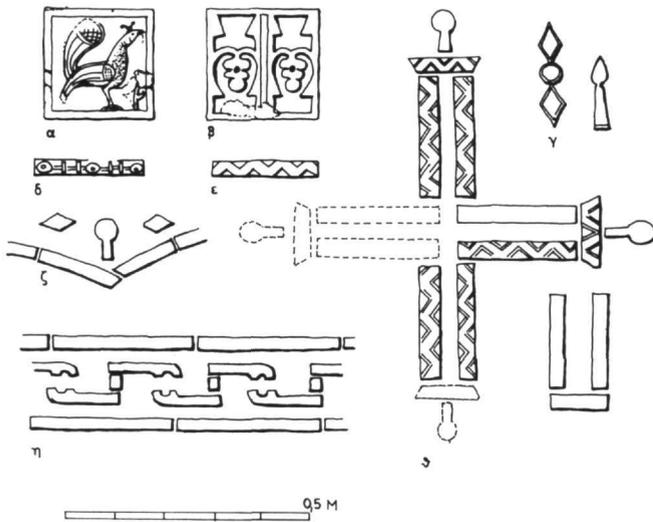
Εικ. 18. Καλαμάτα. Άγιος Χαράλαμπος. Τύποι κεραμοπλαστικών διακοσμήσεων.

Το παράθυρο του διακονικού είναι μονόλοβο, τοξωτό, κατασκευασμένο με περιμετρικές πλίνθους, παρόμοιες με του παραθύρου της βόρειας πλευράς. Πάνω από το παράθυρο του διακονικού υπάρχει μια οδοντωτή ταινία και μια ταινία με φιαλοστόμια, οι οποίες γυρίζουν και στον ανατολικό τοίχο. Πιο κάτω υπάρχουν δύο κεραμικές πλάκες, από τις οποίες σώζεται μόνο τμήμα της δεξιάς (με ψευδοκουφικά). Οι διακοσμητικές ζώνες χωρίζονται με σειρές τούβλων, πολλά από τα οποία έχουν απλές προιονωτές γλυφές. Κατακόρυφα τούβλα περιβάλλουν τις πλάκες, ένα από τα οποία έχει γλυφές με το θέμα του αστραγάλου (Εικ. 18, δ).

2. Πριονωτά με αποτετηγμένες άκρες (Εικ. 18, ε). Εμφανίζονται και στις ίδιες θέσεις με τα προηγούμενα, αλλά κυρίως όπου πρέπει ο διάκοσμος να τονισθεί περισσότερο, όπως επί παραδείγματι στο τύμπανο του δίλοβου παραθύρου του νότιου τοίχου. Πανομοιότητα υπάρχουν στον Άγιο Ιωάννη τον Ελεήμονα του Λιγουριού<sup>49</sup>, που χρονολογείται στις αρχές του 12ου αιώνα, όπως και ο ναός του Χώνικα, όπου εμφανίζονται όμοια τούβλα, καθώς και στην Αγία Σοφία Μονεμβασίας<sup>50</sup>.

3. Με αστραγάλους (Εικ. 18, δ). Υπάρχει ένα τέτοιο κόσμημα στο τύμπανο του δίλοβου και άλλο ένα πάνω από το νότιο παράθυρο του διακονικού. Τα τελειότερα του είδους εμφανίζονται στο ναό του Μέρμπακα, αλλά αντίστοιχα παρουσιάζονται και στο Λιγουριό.
