Τόμ. 1, Αρ. 1 (1924)

Επίμετρον. Εργασίαι στερεώσεως βυζαντινών μνημείων κατά το έτος 1923

ΕΡΓΑΣΙΑΙ ΣΤΕΡΕΩΣΕΩΣ ΒΥΖΑΝΤΙΝΩΝ ΜΝΗΜΕΙΩΝ ΚΑΤΑ ΤΟ ΕΤΟΣ 1923

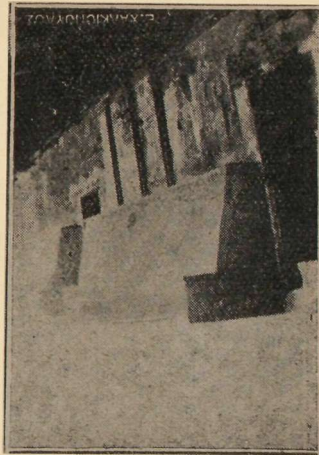
Εἰκ. 1

Αἱ ἐργασίαι ἤρξαντο τὴν 24ην Ἰουνίου. Ὁ μεσημβρινὸς τοῖχος τοῦ ναοῦ ὑποστηρικθεὶς διὰ ξυλίνων ἀντηρίδων ἐνισχύθη δι' ὑποθεμελιώσεως ἐφ' ἧς ἐβασίσθη ἀντηρὶς συνεχῆς, ἐν εἵδει ἐπενδυτικοῦ τοίχου ἀνελθόντος εἰς ὕψος 3.00 μ. ἐπὶ μήκους 12.00 μέτρων καὶ διατρυπήσαντος τὸ ξύλινον πάτωμα τοῦ πρὸ τῆς νοτίας πλευρᾶς τοῦ ναοῦ ἐκτεινομένου ὑποστέγου. Αἱ παρειαὶ τῆς ἀντηρίδος κατεσκευάσθησαν κεκλιμέναι κατὰ τὸ ἄνω μέρος κατὰ δὲ τὴν συνάντησίν των μετὰ τοῦ δαπέδου τοῦ ὑποστέγου διε-

μορφώθησαν εἰς πεζούλιον (εἰκ. 1). Πλήν τῆς συνεχοῦς ἀντηρίδος, ἣτις ἐκτείνεται περὶ τὸ μέσον τοῦ ναοῦ κατεσκευάσθησαν καὶ δύο ἄλλαι, αὐτοτελεῖς αὐταὶ καὶ στενωτέραι, ἡ μὲν μία τοξωτὴ κατὰ τὴν νότιον γωνίαν τοῦ ἱεροῦ (εἰκ. 2) ὅπως στηρίξῃ τὴν ἀποκολ-

ταδίδεται εἰς ὅσον τὸ δυνατόν μεγαλειτέραν ἐπιφάνειαν τοῦ τοίχου. Ὁ σκελετὸς κατεσκευάσθη οὕτως ὥστε νὰ μὴ βλαφθῶσιν αἱ ἐπὶ τῆς ἐξωτερικῆς ἐπιφανείας τοῦ μεσημβρινοῦ τοίχου εὕρισκόμεναι μεταγενέστεραι τοιχογραφίαι (Εἰκ. 1)

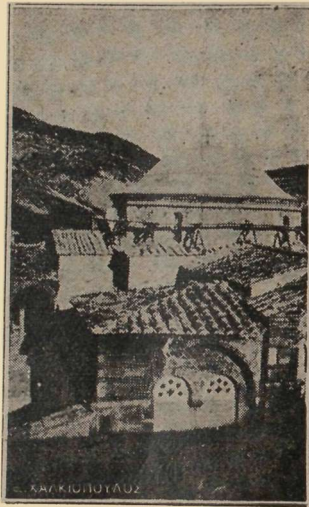
Εἰκ. 2

ληθεῖσαν παρειὰν τοῦ διακονικοῦ παρουσιάζουσιν μεγάλα ἔσω-
τερικῶς ρήγματα, ἑτέρα δὲ ὀλίγον περαιτέρω εἰς ἀντίκρουσιν ἔσω-
τετικοῦ ἐγκαρσίου τοιχώματος. Κατὰ τὴν κατασκευὴν τῶν ἀν-
τηρίδων τούτων ἐλήφθη φροντὶς ὅπως μὴ ἀποκρυβῶσιν ἀρχιτε-
κτονικά τινα μέλη ἐντετειχισμένα ὥς καὶ ἡ καμπή, ἣν κάμνει κατὰ
τὴν Ν. Α. γωνίαν ἡ κοσμοῦσα τὸ ἱερὸν ὀδοντωτὴ ταινία. Μετὰ
ταῦτα ἠκολούθησεν ἡ διὰ σιδηρῶν ἐλκυστήρων σύνδεσις τοῦ
μεσημβρινοῦ πρὸς τὸν βόρειον τοῖχον. Οἱ ἐλκυστήρες οὗτοι ἐκο-
χλιώθησαν ἐπὶ σιδηροῦ ἐλάσματος τοποθετηθέντος κατὰ μῆκος
τοῦ νοτίου τοίχου καὶ ἀκριβῶς κάτωθεν τῆς στέγης τοῦ ὑποστέ-
γου, εἴτα δὲ συνεσφίχθησαν τῇ βοηθείᾳ κοχλιωτοῦ συσφιγκτήρος
τοποθετηθέντος κατὰ τὸ μέσον τοῦ μήκους των. Τὸ μακρὸν συν-
δετήριον τῶν ἐλκυστήρων ἔλασμα συνηρμόσθη καὶ πρὸς σιδη-
ροῦν σκελετὸν εἰσχωροῦντα εἰς τὸ σῶμα τοῦ μικροῦ ἀντηριδο-
τοίχου, οὕτως ὥστε ἡ πρὸς τὰ ἔσω τάσις τῶν ἐλκυστήρων νὰ με-
