Δελτίον ΧΑΕ 34 (2013), Περίοδος Δ'. Στη μνήμη του Τίτου Παπαμαστοράκη (1961-2010)

**Ζητήματα αναπαράστασης της αρχικής μορφής
του ναού του Αγίου Τίτου στη Γόρτυνα**

Σταύρος ΜΑΜΑΛΟΥΚΟΣ

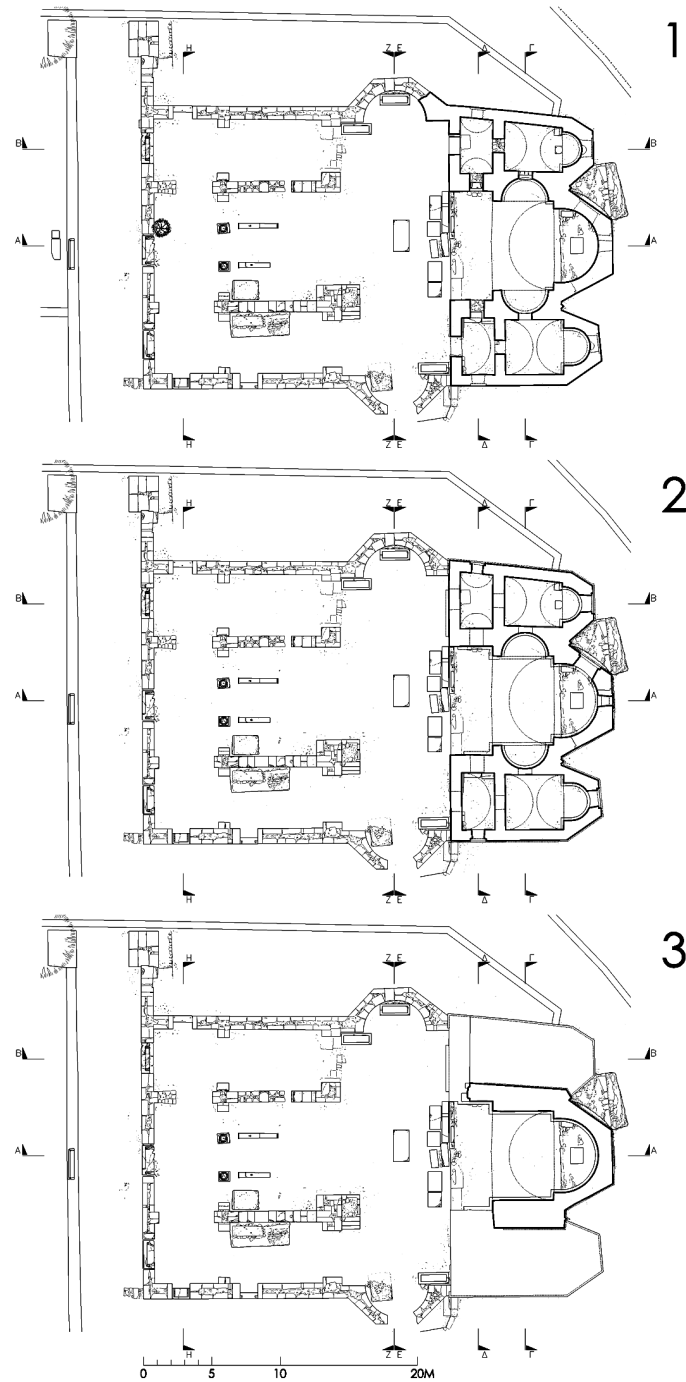
Εικ. 1. Γόρτυς, ναός Αγίου Τίτου. Αποτύπωση, Κατόψεις: 1. Κάτοψη Α, 2. Κάτοψη Β, 3. Κάτοψη Γ.

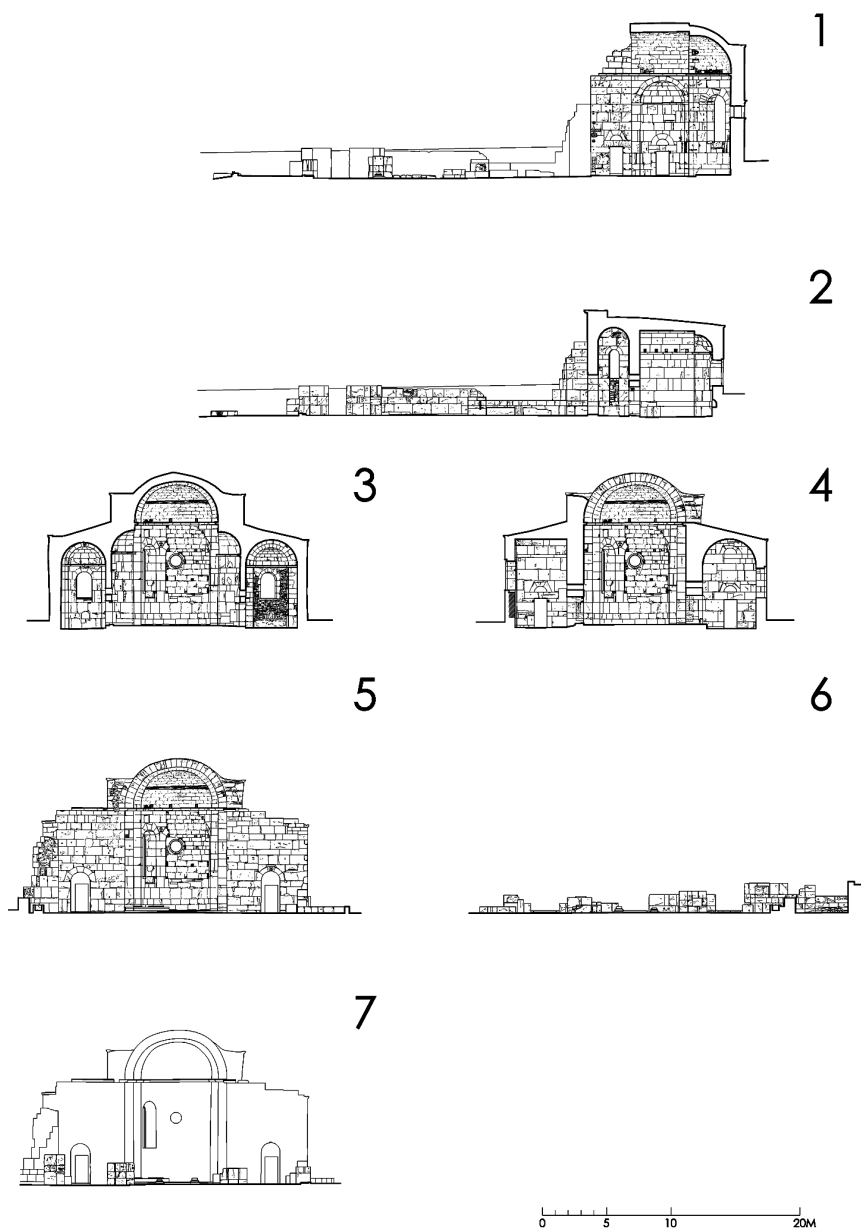
Εικ. 2. Γόρτυς, ναός Αγίου Τίτου. Αποτύπωση, Τομές: 1. Τομή ΑΑ, 2. Τομή ΒΒ, 3. Τομή ΓΓ, 4. Τομή ΔΔ, 5. Τομή ΕΕ, 6. Τομή ΖΖ, 7. Τομή ΗΗ.

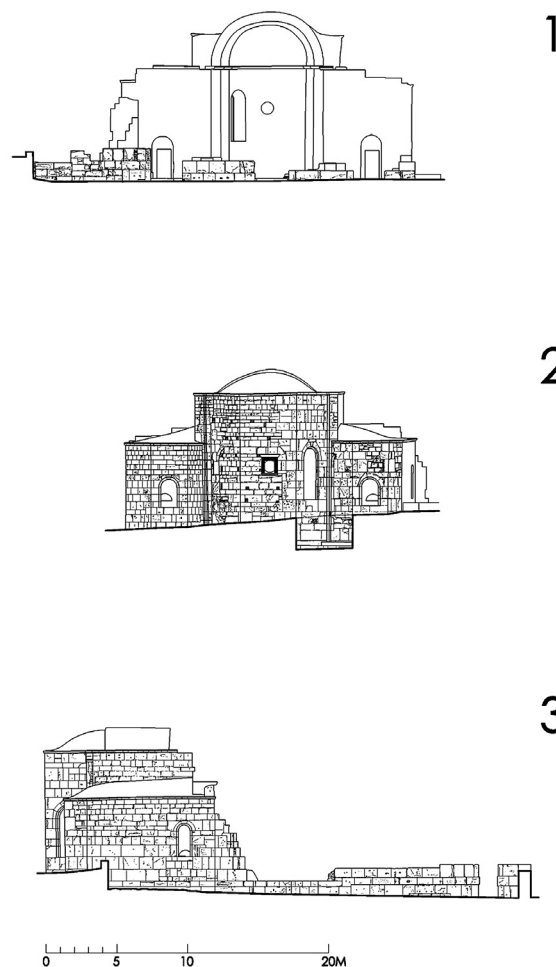
Εικ. 3. Γόρτυς, ναός Αγίου Τίτου. Αποτύπωση. Όψεις: 1. Δυτική όψη, 2. Ανατολική όψη, 3. Βόρεια όψη.

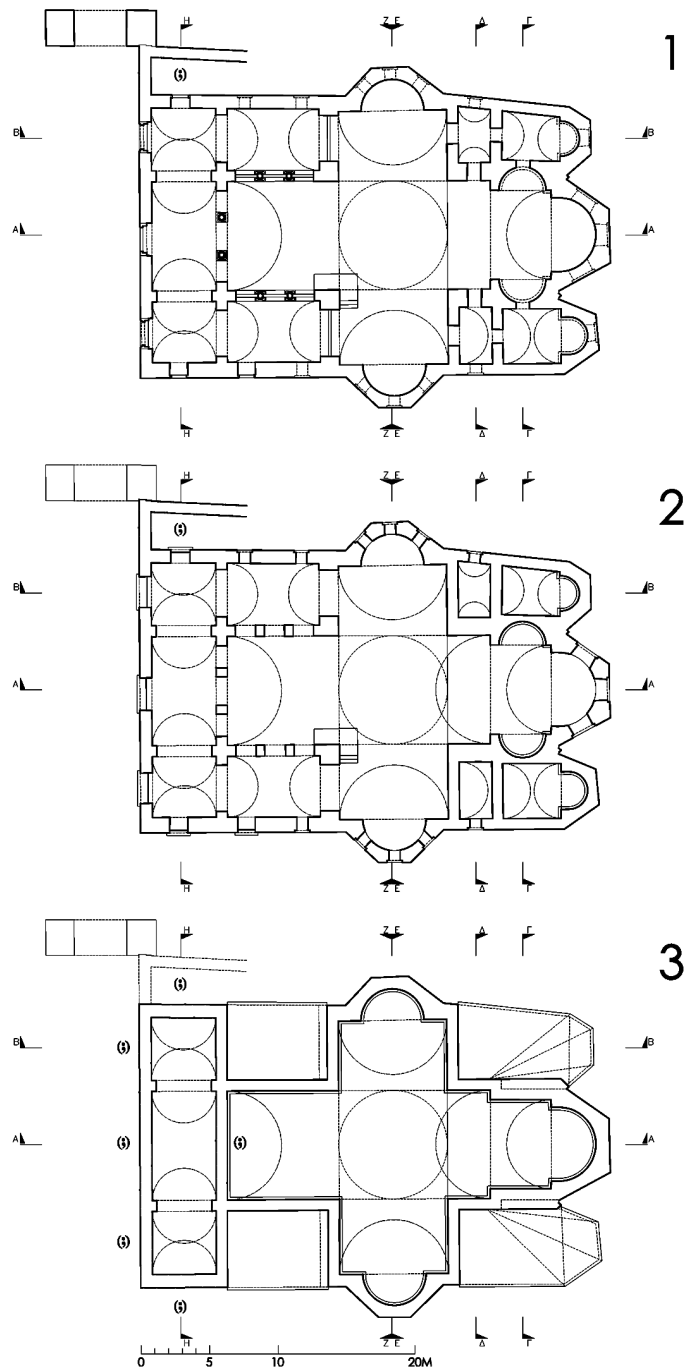
Εικ. 4. Γόρτυς, ναός Αγίου Τίτου. Αναπαράσταση, Κατόψεις: 1. Κάτοψη Α, 2. Κάτοψη Β, 3. Κάτοψη Γ.

Γ. Στη συνέχεια θα επιχειρηθεί μια προσπάθεια αναπαράστασης της αρχικής μορφής του ναού (Εικ. 4-6) με υποδομή τα σχέδια της νέας αναλυτικής του αποτύπωσης και με βάση τις παρατηρήσεις που έγιναν στο μνημείο κατά τη διάρκεια της τεκμηρίωσής του και συγκρίσεις με άλλα μνημεία, με τα οποία αυτό παρουσιάζει ομοιότητες. Ιδιαίτερο βάρος θα δοθεί στην πραγμάτευση του θέματος στα σημεία που η νέα αναπαράσταση παρουσιάζει διαφορές από εκείνη του Αναστασίου Ορλάνδου (Εικ. 7).

του 31 μ. περίπου, ενώ οι μέγιστες διαστάσεις του, περιλαμβανομένων των κογχών, ήταν 24,50×34,30 μ. περίπου. Η εκκλησία περιελάμβανε το ναό, ο οποίος, όπως συνήθως, αποτελούνταν από τον κυρίως ναό και το Ιερό, ένα διώροφο, πιθανότατα, νάρθηκα και ένα πρόσκισμα με μέγιστο πλάτος 3,70 μ. και άγνωστο προς το παρόν μήκος, το οποίο αποτελούσε προς Β. συνέχεια του νάρθηκα (Εικ. 4-6).

Με την αναπαράσταση της αρχικής μορφής του κυρίως ναού σχετίζεται, τέλος, και το θέμα του άμβωνα του ναού. Ο Ορλάνδος υπέθεσε ότι στο ναό ανήκε ο μαρμάρινος με δύο κλίμακες άμβωνας, του οποίου μέλη βρέθηκαν στα ερείπια κατά την ανασκαφή³⁰. Τη σύνδεση του μαρμαρίνου άμβωνα με το ναό του Αγίου Τίτου αμφισβήτησε με πειστικά επιχειρήματα η Συθιακάκη-Κριτσιμάλλη, η οποία πιστεύει ότι τα τεμάχιά του μεταφέρθηκαν εκεί από την κατεστραμμένη βασιλική της Μητρόπολης και προσαρμόστηκαν στην κτιστή κατασκευή που διατηρείται ακόμη εν μέρει δίπλα στο νοτιοδυτικό πεσσό³¹. Την άποψη της Συθιακάκη-Κριτσιμάλλη ενισχύει ισχυρά η διαπίστωση ότι η κατασκευή αυτή είναι σύγχρονη με τον πεσσό και δεν αποτελεί μεταγενέστερη προσθήκη (Εικ. 4-5).

Ο νάρθηκας του ναού του Αγίου Τίτου (Εικ. 4-6) ήταν τριμερής. Τα διαμερίσματά του είχαν πλάτος 4,50 μ. περίπου και μήκη ίσα με τα πλάτη των τριών κλιτών του ναού στα οποία αντιστοιχούσαν, δηλαδή το μεν μεσαίο 7,90, τα δε πλάγια 4,50 μ. περίπου. Τα τρία διαμερίσματα του νάρθηκα συνδέονταν άνετα με τον κυρίως ναό μέσω ενός ευρέως τριβήλου το μεσαίο και δύο φαρδιών τόξων τα πλάγια. Στο δυτικό τοίχο του κάθε ενός ανοιγόταν μια θύρα προς τον εξωνάρθηκα του ναού, ενώ τα πλάγια διαμερίσματα διέθεταν ακόμη μία θύρα στους πλάγιους εξωτερικούς τους τοίχους. Δεν υπάρχουν στοιχεία για τον τρόπο κάλυψης του νάρθηκα. Το πιθανότερο είναι και τα τρία διαμερίσματά του να καλύπτονταν με ημικυλινδρικούς θόλους διατεταγμένους κατά το μήκος του. Η γραφική αποκατάσταση του υποτιθέμενου ορόφου του νάρθηκα παρουσιάζει πολλά προβλήματα. Αν αυτός όντως υπήρξε, θα πρέπει να υποτεθεί ότι είχε διάταξη παρόμοια με εκείνη του νάρθηκα, δηλαδή ότι ήταν τριμερής. Αν η κάλυψή του γινόταν με θολοδομία, θα πρέπει να υποτεθεί ότι αυτή θα ήταν όμοια με εκείνη του υπο-

Εξωτερικά το κτήριο (Εικ. 4, 6) φαίνεται ότι ήταν μάλλον βαρύ και είχε χαμηλές σχετικά αναλογίες. Οι μονόριχτες και δίριχτες στέγες του φαίνεται, ωστόσο, ότι παρουσίαζαν τις συνήθεις κλιμακώσεις υψών που επέτρεπαν να διαγράφεται εξωτερικά η διάρθρωση του εσωτερικού του. Η μορφή του αρχικού γείσου των στεγών, καθώς και το υλικό της επικάλυψής τους δεν είναι γνωστά. Οι επίπεδες και αδιάθροτες όψεις του ναού (Εικ. 6) εμφανίζονταν βαριές και με χαμηλές μάλλον αναλογίες. Στην ανατολική όψη του ναού κυριαρχούσαν απολύτως οι τρεις τρίπλευρες κόγχες του Ιερού. Χαρακτηριστικό είναι το γεγονός ότι οι κόγχες των παραβημάτων κατέληγαν στις γωνίες του κτηρίου και ότι η κόγχη του Ιερού πλαισιωνόταν από ίσου, όπως φαίνεται, με αυτήν ύψους τριγωνικές προεξοχές, ένα σπάνιο σχετικά στοιχείο, το οποίο, όμως, απαντά και σε άλλους βυζαντινούς ναούς³⁵. Στη βόρεια και τη νότια όψη του ναού κεντρικό στοιχείο της σύνθεσης ήταν οι πλάγιες κόγχες. Οι κόγχες κατελάμβαναν το μεγαλύτερο μέρος της επιφάνειας των όψεων της εγκάρσιας κεραίας του σταυρικού σώματος του κτηρίου, οι οποίες απέληγαν προφανώς σε αετώματα και προεξείχαν έντονα επάνω από τις αισθητά χαμηλότερες

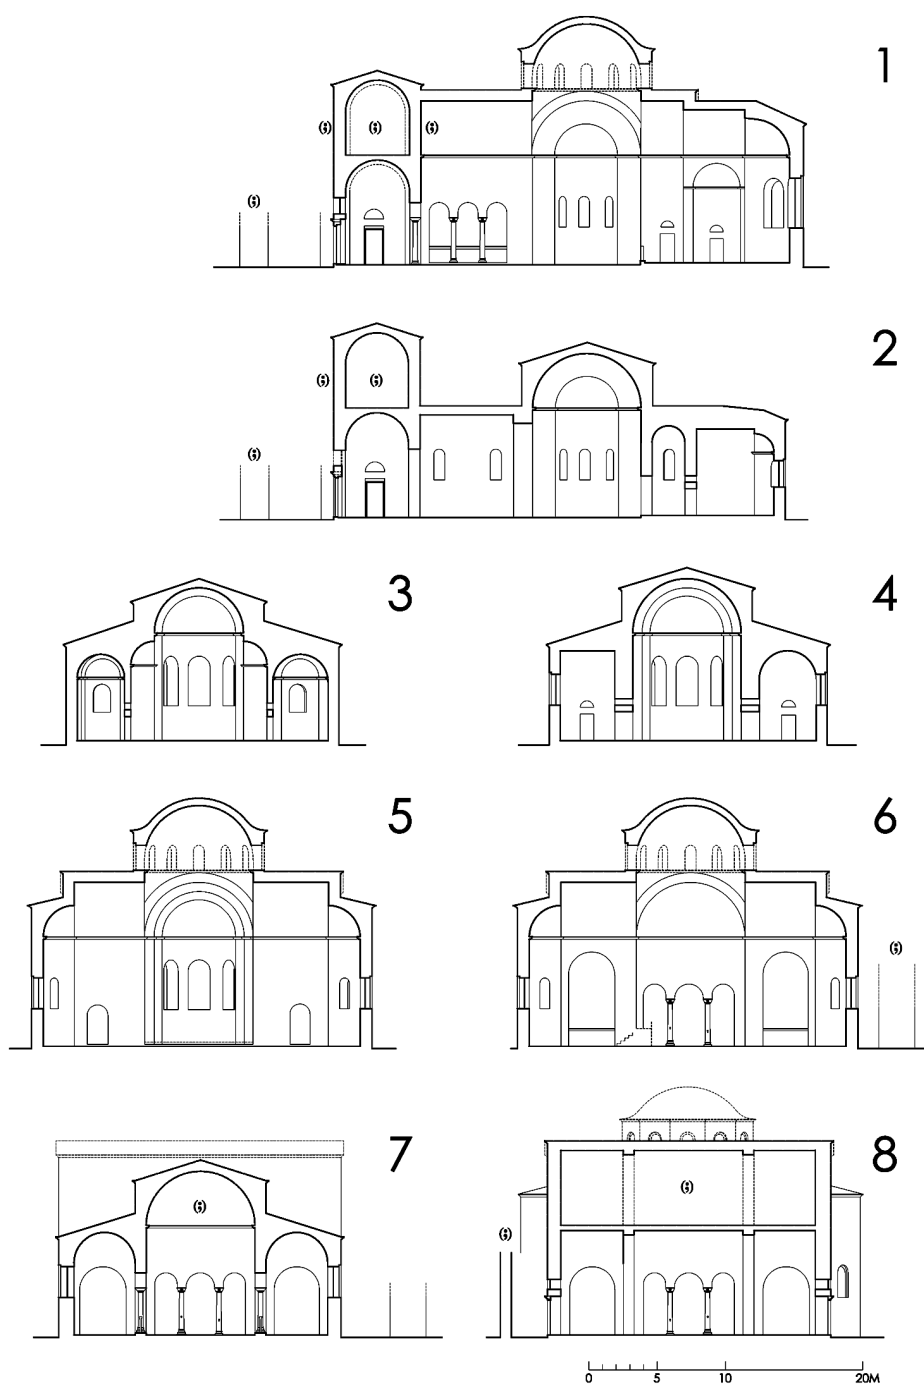
Εικ. 5. Γόρτυς, ναός Αγίου Τίτου. Αναπαράσταση, Τομές: 1. Τομή ΑΑ, 2. Τομή ΒΒ, 3. Τομή ΓΓ, 4. Τομή ΔΔ, 5. Τομή ΕΕ, 6. Τομή ΖΖ, 7. Τομή ΗΗ.

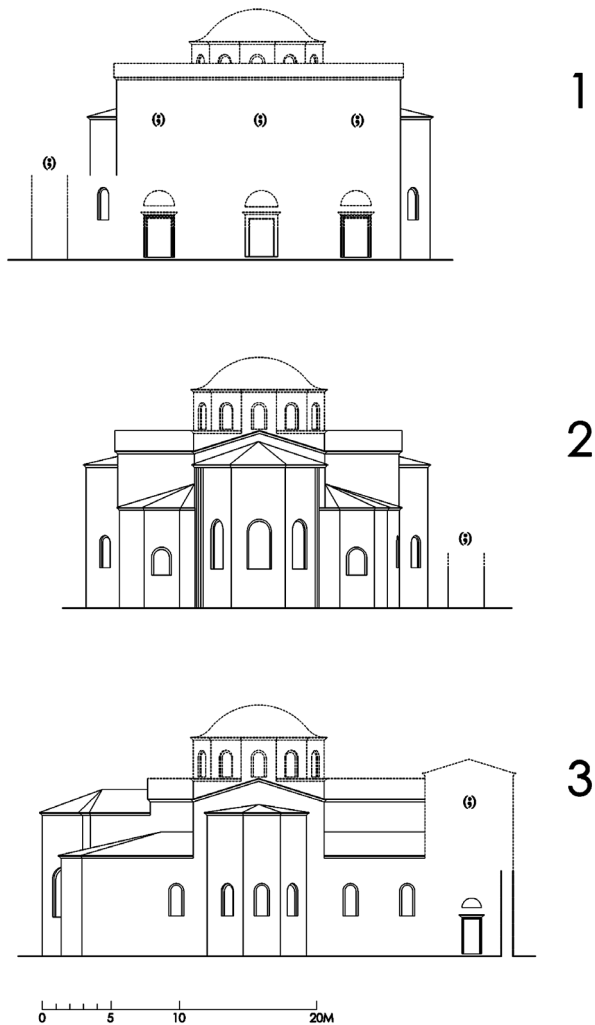
Εικ. 6. Γόρτζις, ναός Αγίου Τίτου. Αναπαράσταση, Όψεις: 1. Δυτική όψη, 2. Ανατολική όψη, 3. Βόρεια όψη.

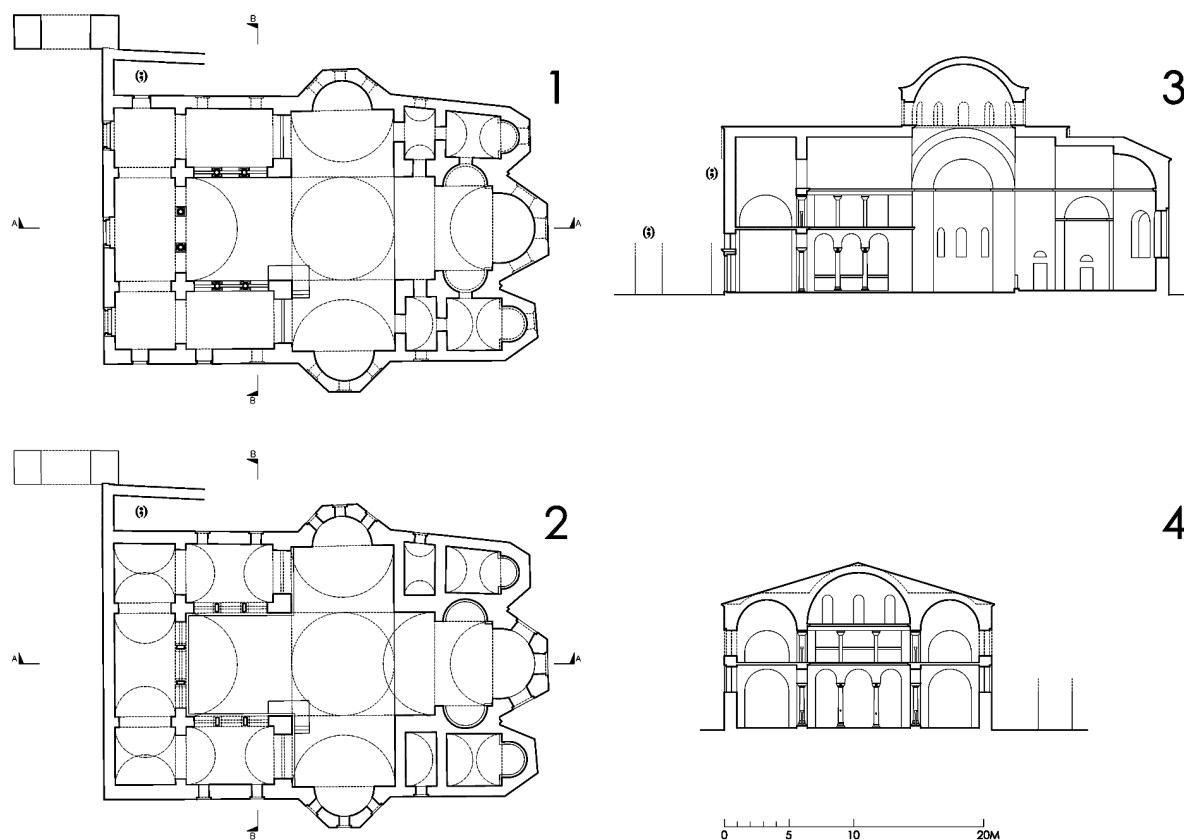
Εικ. 7. Γόρτυς, ναός Αγίου Τίτου. Αναπαράσταση κατά Α. Ορλάνδο: 1. Κάτοψη Α, 2. Κάτοψη Β, 3. Τομή ΑΑ, 4. Τομή ΒΒ.

λάνδος σχεδίασε την αναπαράσταση του τμήματος αυτού του ναού της Γόρτυνος με πρότυπο το ναό της Καταπολιανής στην Πάρο, με τον οποίο πίστευε ότι το κρητικό μνημείο είναι σύγχρονο²⁷. Η ύπαρξη οροφού επάνω από τα δυτικά γωνιακά διαμερίσματα του ναού του Αγίου Τίτου δεν μπορεί να αποκλεισθεί εντελώς, υπό τον όρο, όμως, ότι το πάτωμά του θα ήταν ξύλινο και όχι διαμορφωμένο επί θολοδομίας, όπως στην περίπτωση του ναού της Καταπολιανής, όπου το μικρό πλάτος των πλαγίων κλιτών (2 ως 2,40 μ. έναντι 4,50 μ. στο ναό του Αγίου Τίτου) και η διαμόρφωση παραστάδων κατά μήκος των πλαγίων τοίχων επιτρέπουν την κατασκευή σταυροθολίων. Παρά ταύτα η ύπαρξη υπερώων επάνω

από τα γωνιακά διαμερίσματα στο κρητικό μνημείο φαίνεται μάλλον απίθανη για τους εξής λόγους: Πρώτον επειδή δεν υποστηρίζεται από κανένα αρχαιολογικό στοιχείο, όπως λ.χ. η ύπαρξη σχετικών αρχιτεκτονικών μελών. Αντίθετα, όπως προκύπτει και από την έρευνα της Συθιακάκη-Κριτσιμάλλη, τα μαρμαρικά του ναού είναι λίγα και συλήματα, τα οποία μάλλον προέρχονται από την κατεστραμμένη βασιλική της Μητρόπολης²⁸. Δεύτερον επειδή αυτή οριακά μπορεί από πλευράς διαστάσεων να εφαρμοσθεί και επειδή θα προϋπέθετε ξυλοκατασκευές στα πατώματα των υπερώων (ακόμη και εκείνου επάνω από το νάρθηκα), πράγμα όχι πολύ πιθανό²⁹. Τρίτον επειδή ο βαρύς και αυστηρός χαρακτήρας

της αρχιτεκτονικής του ισταμένου τμήματος του μνημείου δεν συνάδει με τον ελαφρό και διάτρητο χαρακτήρα εκείνης του δυτικού του τμήματος, όπως αυτό έχει αναπαρασταθεί από τον Ορλάνδο.
