Δελτίον της Χριστιανικής Αρχαιολογικής Εταιρείας

**Ζητήματα αναπαράστασης της αρχικής μορφής
του ναού του Αγίου Τίτου στη Γόρτυνα**

Σταύρος ΜΑΜΑΛΟΥΚΟΣ

ΖΗΤΗΜΑΤΑ ΑΝΑΠΑΡΑΣΤΑΣΗΣ ΤΗΣ ΑΡΧΙΚΗΣ ΜΟΡΦΗΣ ΤΟΥ ΝΑΟΥ ΤΟΥ ΑΓΙΟΥ ΤΙΤΟΥ ΣΤΗ ΓΟΡΤΥΝΑ

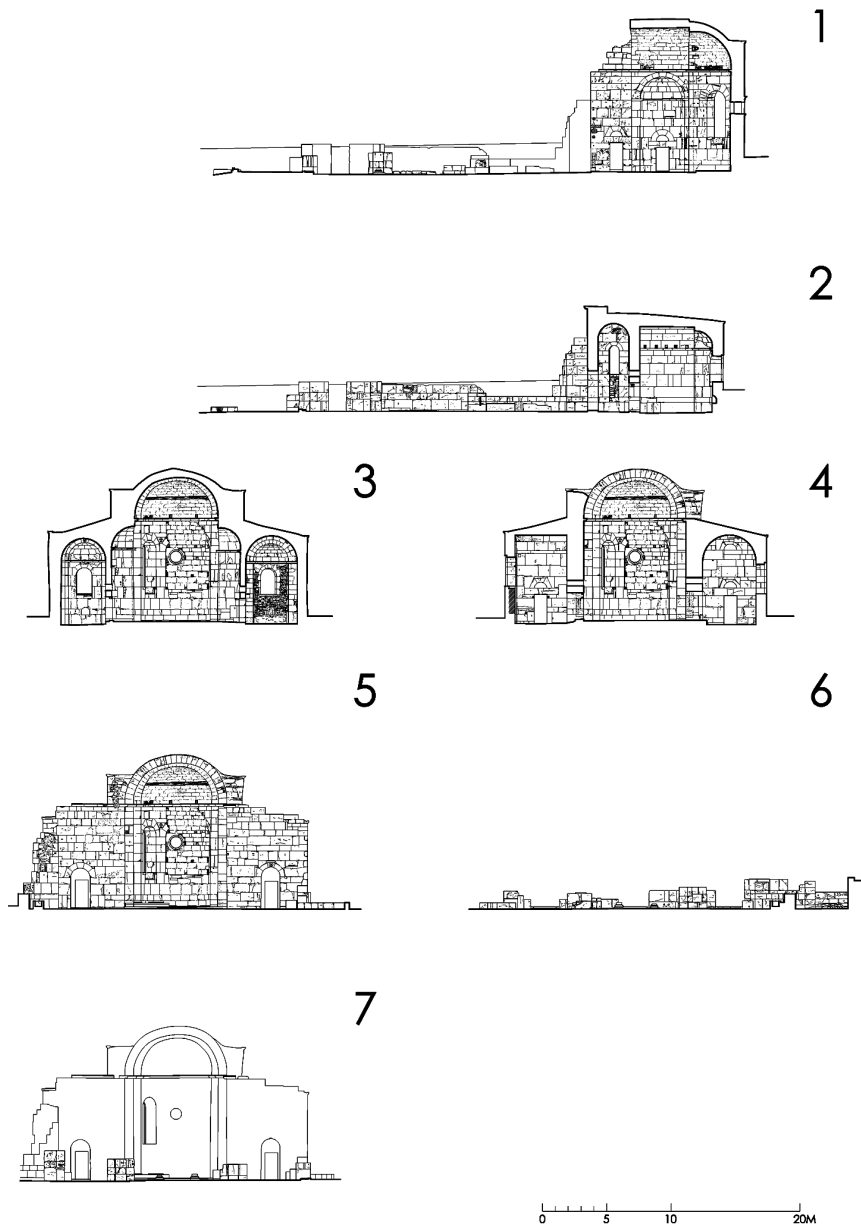
Εικ. 2. Γόρτυς, ναός Αγίου Τίτου. Αποτύπωση, Τομές: 1. Τομή ΑΑ, 2. Τομή ΒΒ, 3. Τομή ΓΓ, 4. Τομή ΔΔ, 5. Τομή ΕΕ, 6. Τομή ΖΖ, 7. Τομή ΗΗ.

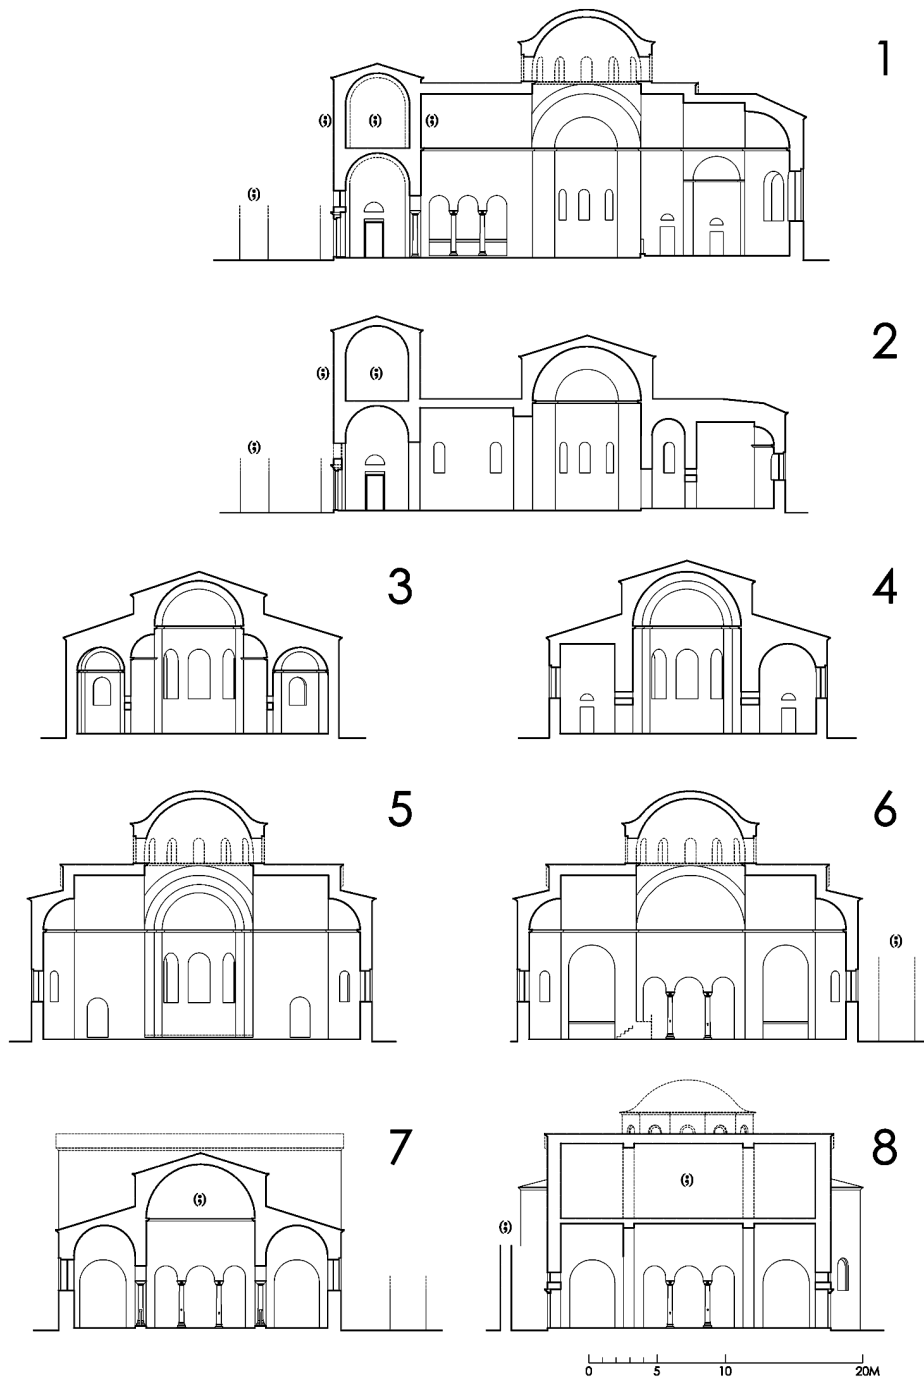
Εικ. 5. Γόρτυς, ναός Αγίου Τίτου. Αναπαράσταση, Τομές: 1. Τομή ΑΑ, 2. Τομή ΒΒ, 3. Τομή ΓΓ, 4. Τομή ΔΔ, 5. Τομή ΕΕ, 6. Τομή ΖΖ, 7. Τομή ΗΗ.

Γ. Στη συνέχεια θα επιχειρηθεί μια προσπάθεια αναπαράστασης της αρχικής μορφής του ναού (Εικ. 4-6) με υποδομή τα σχέδια της νέας αναλυτικής του αποτύπωσης και με βάση τις παρατηρήσεις που έγιναν στο μνημείο κατά τη διάρκεια της τεκμηρίωσής του και συγκρίσεις με άλλα μνημεία, με τα οποία αυτό παρουσιάζει ομοιότητες. Ιδιαίτερο βάρος θα δοθεί στην πραγμάτευση του θέματος στα σημεία που η νέα αναπαράσταση παρουσιάζει διαφορές από εκείνη του Αναστασίου Ορλάνδου (Εικ. 7).

Με την αναπαράσταση της αρχικής μορφής του κυρίως ναού σχετίζεται, τέλος, και το θέμα του άμβωνα του ναού. Ο Ορλάνδος υπέθεσε ότι στο ναό ανήκε ο μαρμάρινος με δύο κλίμακες άμβωνας, του οποίου μέλη βρέθηκαν στα ερείπια κατά την ανασκαφή³⁰. Τη σύνδεση του μαρμαρίνου άμβωνα με το ναό του Αγίου Τίτου αμφισβήτησε με πειστικά επιχειρήματα η Συθιακάκη-Κριτσιμάλλη, η οποία πιστεύει ότι τα τεμάχιά του μεταφέρθηκαν εκεί από την κατεστραμμένη βασιλική της Μητρόπολης και προσαρμόστηκαν στην κτιστή κατασκευή που διατηρείται ακόμη εν μέρει δίπλα στο νοτιοδυτικό πεσσό³¹. Την άποψη της Συθιακάκη-Κριτσιμάλλη ενισχύει ισχυρά η διαπίστωση ότι η κατασκευή αυτή είναι σύγχρονη με τον πεσσό και δεν αποτελεί μεταγενέστερη προσθήκη (Εικ. 4-5).
