Δελτίον ΧΑΕ 36 (2015), Περίοδος Δ'

Ο ναός της Παναγίας Χιλιαδούς στην Εύβοια

Σωτήρης ΒΟΓΙΑΤΖΗΣ

## Ο ΝΑΟΣ ΤΗΣ ΠΑΝΑΓΙΑΣ ΧΙΛΙΑΔΟΥΣ ΣΤΗΝ ΕΥΒΟΙΑ

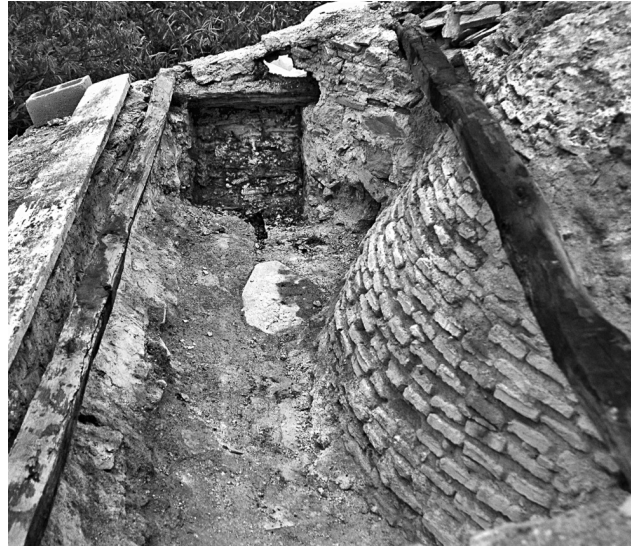
Εικ. 5. Άποψη του εσωτερικού της στέγης. Διακρίνεται στα δεξιά ο τρούλος και απέναντι το φραγμένο άνοιγμα της κρύπτης.

Το κεντρικό διαμέρισμα καταλαμβάνει τυφλή ημισφαιρική ασπίδα (φουρνικό), στο υψηλότερο σημείο της οποίας έχει αποκοπεί με οριζόντιο επίπεδο, μια κυκλική επιφάνεια, πάνω στην οποία έχει ζωγραφιστεί ο Παντοκράτορας<sup>5</sup> (Εικ. 4α). Ο τυφλός αυτός τρούλος είναι κατασκευασμένος αποκλειστικά με πλινθία (Εικ. 5) και στηρίζεται σε σφαιρικά τρίγωνα που εν συνεχεία καταλήγουν στους τέσσερις πεσσούς. Οι τελευταίοι συνδέονται με ισχυρά λίθινα τόξα, κατασκευασμένα με καλοπελεκημένους θολίτες, στην ίδια στάθμη, τα οποία είναι όλα οξυκόρυφα (Εικ. 3, 4, 6). Αντίστοιχα τόξα συνδέουν τους δυτικούς πεσσούς με τους περιμετρικούς τοίχους. Ένα ακόμη τόξο συνδέει τους δύο ανατολικούς πεσσούς, αλλά δεν υπάρχουν τόξα ανάμεσα σε αυτούς και τους πλάγιους τοίχους. Και τα υπόλοιπα οκτώ διαμερίσματα του κυρίως ναού καλύπτονται με διαμήκεις καμάρες, αλλά σε διαφορετικές στάθμες. Οι καμάρες των παραβημάτων και των δυτικών γωνιακών διαμερισμάτων είναι σε σημαντικά χαμηλότερη στάθμη από αυτές των πλαγίων κεντρικών διαμερισμάτων (ούτε μεταξύ τους είναι στην ίδια στάθμη) με αποτέλεσμα το κεντρικό τμήμα του ναού να έχει υπερυψωμένη στέγαση<sup>6</sup> (Εικ. 7). Συνεπώς ο τύπος του ναού δεν μπορεί να ορισθεί ως σταυροειδής εγγεγραμμένος, αφού δεν υπάρχουν κεραίες, ούτε όμως ως σταυρεπίστεγος, όπως εμφανίζεται στη βιβλιογραφία. Αποτελεί ένα *unicum* που προέκυψε από διαδοχικές παρεμβάσεις, που μοιάζει περισσότερο με ένα είδος τρίκλιτης βασιλικής με τρούλο, παρά με άλλο ναοδομικό τύπο.

στηρίζεται σε ξυλοκατασκευή στηριγμένη στους περιμετρικούς τοίχους (Εικ. 3β, 4α). Δοκάρια τρέχουν κατά μήκος του κτηρίου, πάνω στα οποία διαστρώνεται πέτρωμα και τα κεραμίδια. Στα κενά ανάμεσα στον τρούλο και τους πλάγιους τοίχους διαμορφώνονταν κρύπτες (Εικ. 5) με πρόσβαση από ανοίγματα στον υπερυψωμένο ανατολικό τοίχο, τα οποία αρχικά θα ήταν τοιχισμένα με λεπτότερους, ευτελείς, εύκολα καθαριζόμενους τοίχους, όπως βρέθηκε στη βόρεια κρύπτη, ή θα έκλειναν με ξύλινα καπάκια. Στο εσωτερικό της κρύπτης αυτής διακρίνονται, εντοιχισμένα σε δυσπρόσιτο σημείο, αδιάγνωστα μαρμάρινα μέλη πιθανώς προερχόμενα από τέμπλο. Αποδείχθηκε, ακόμα, ότι στον τρούλο υπήρχαν τέσσερις σχισμές που έβλεπαν μέσα στο ναό πιθανώς
