Ο ναός της Παναγίας Χιλιαδούς στην Εύβοια

Σωτήρης ΒΟΓΙΑΤΖΗΣ

## Ο ΝΑΟΣ ΤΗΣ ΠΑΝΑΓΙΑΣ ΧΙΛΙΑΔΟΥΣ ΣΤΗΝ ΕΥΒΟΙΑ

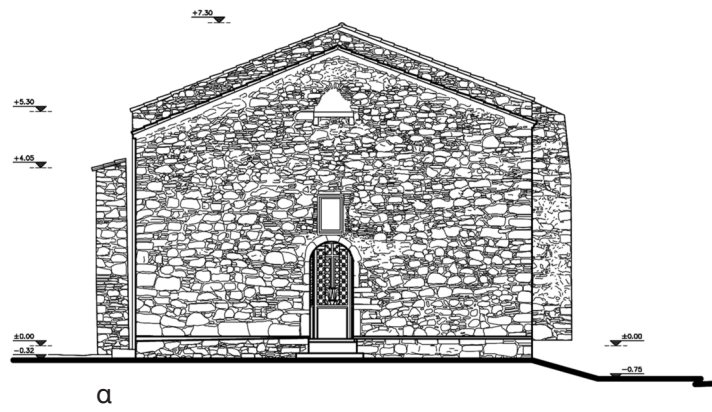
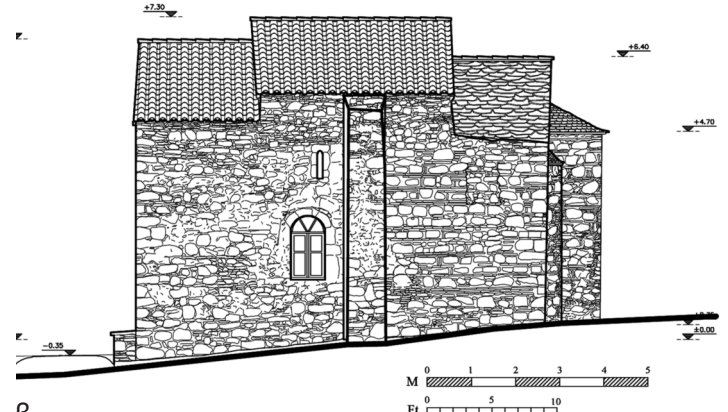
Εικ. 10. α) Δυτική όψη του ναού. β) Νότια όψη του ναού.

Στο νότιο τοίχο του κυρίως ναού ανοίγεται ένα μεγάλο τοξωτό παράθυρο και ένα ακόμη μικρότερο πάνω από αυτό (Εικ. 1, 10β). Το ενδιάμεσό τους κενό γεφυρώνει, όπως αποδείχθηκε, τμήμα κιονίσκου τέμπλου οκταγωνικής διατομής. Αντίστοιχο παράθυρο, το οποίο μετατράπηκε πρόσφατα σε πόρτα, ανοίγεται στο βόρειο τοίχο. Τα παράθυρα αυτά βρίσκονται έκκεντρα ως προς τα μεσαία διαμερίσματα για λόγους που θα εξεταστούν παρακάτω. Η κύρια πρόσβαση στο ναό γίνεται από θύρα στα δυτικά (Εικ. 12, 10α). Είναι ορθογωνική εσωτερικά με τοξωτή διαμόρφωση εξωτερικά. Όλα τα ανοίγματα κλείνουν με ευτελή σιδερένια κουφώματα. Ψηλά πάνω από το άνοιγμα της δυτικής πόρτας υπάρχει καταχύστρα για την προστασία της. Όλες οι εσωτερικές επιφάνειες ήταν επιχρισμένες και βαμμένες με γαλάζια λαδομπογιά με απλά διακοσμητικά σχέδια. Μόνο στον τρούλο υπάρχουν τέσσερα μετάλλια με προτομές αγίων και του Παντοκράτορα. Το δάπεδο είναι καλυμμένο με ορθογωνικές σχιστόπλακες χωρίς ιδιαίτερο σχέδιο, εκτός από ένα κυκλικό ομφάλιο στο κέντρο κατασκευασμένο από ακτινωτά τοποθετημένους λίθους.
