Δελτίον ΧΑΕ 36 (2015), Περίοδος Δ'

Σωτήρης ΒΟΓΙΑΤΖΗΣ

## Ο ΝΑΟΣ ΤΗΣ ΠΑΝΑΓΙΑΣ ΧΙΛΙΑΔΟΥΣ ΣΤΗΝ ΕΥΒΟΙΑ

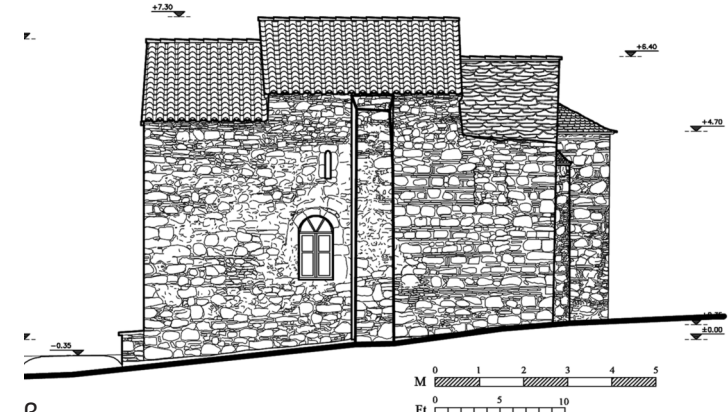
Εικ. 10. α) Δυτική όψη του ναού. β) Νότια όψη του ναού.

Στο νότιο τοίχο του κυρίως ναού ανοίγεται ένα μεγάλο τοξωτό παράθυρο και ένα ακόμη μικρότερο πάνω από αυτό (Εικ. 1, 10β). Το ενδιάμεσό τους κενό γεφυρώνει, όπως αποδείχθηκε, τμήμα κιονίσκου τέμπλου οκταγωνικής διατομής. Αντίστοιχο παράθυρο, το οποίο μετατράπηκε πρόσφατα σε πόρτα, ανοίγεται στο βόρειο τοίχο. Τα παράθυρα αυτά βρίσκονται έκκεντρα ως προς τα μεσαία διαμερίσματα για λόγους που θα εξεταστούν παρακάτω. Η κύρια πρόσβαση στο ναό γίνεται από θύρα στα δυτικά (Εικ. 12, 10α). Είναι ορθογωνική εσωτερικά με τοξωτή διαμόρφωση εξωτερικά. Όλα τα ανοίγματα κλείνουν με ευτελή σιδερένια κουφώματα. Ψηλά πάνω από το άνοιγμα της δυτικής πόρτας υπάρχει καταχύστρα για την προστασία της. Όλες οι εσωτερικές επιφάνειες ήταν επιχρισμένες και βαμμένες με γαλάζια λαδομπογιά με απλά διακοσμητικά σχέδια. Μόνο στον τρούλο υπάρχουν τέσσερα μετάλλια με προτομές αγίων και του Παντοκράτορα. Το δάπεδο είναι καλυμμένο με ορθογωνικές σχιστόπλακες χωρίς ιδιαίτερο σχέδιο, εκτός από ένα κυκλικό ομφάλιο στο κέντρο κατασκευασμένο από ακτινωτά τοποθετημένους λίθους.
