Δελτίον ΧΑΕ 36 (2015), Περίοδος Δ'

Ο ναός της Παναγίας Χιλιαδούς στην Εύβοια

Σωτήρης ΒΟΓΙΑΤΖΗΣ

## Ο ΝΑΟΣ ΤΗΣ ΠΑΝΑΓΙΑΣ ΧΙΛΙΑΔΟΥΣ ΣΤΗΝ ΕΥΒΟΙΑ

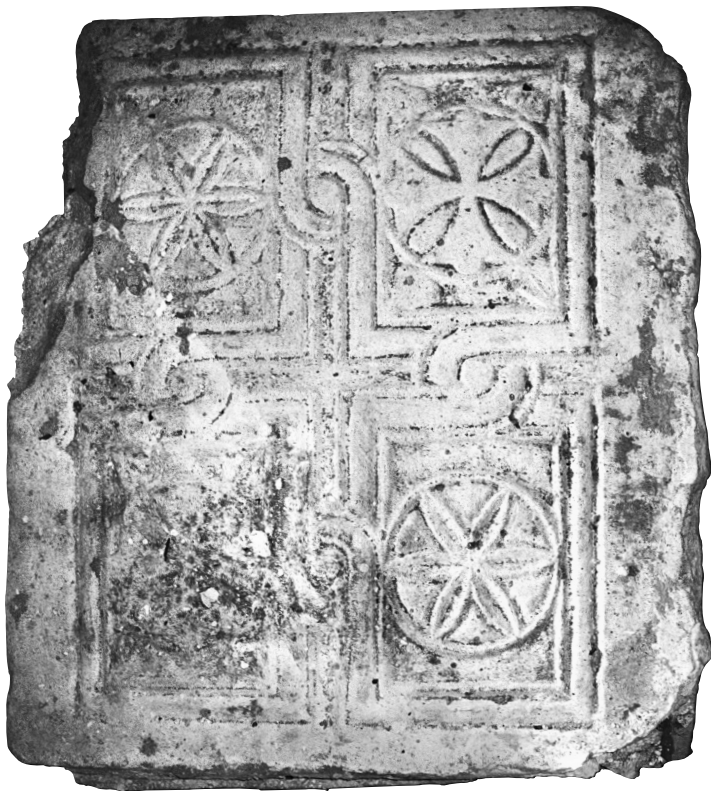
Εικ. 11. Το μαρμάρινο θωράκιο που τοποθετήθηκε ως κάλυμμα της αγίας Τράπεζας.
