## Η ΚΑΤΟΛΙΣΘΗΣΗ ΣΤΗΝ ΑΓ. ΑΝΝΑ ΤΗΣ Β. ΕΥΒΟΙΑΣ

Αντωνίου Μ., Γαλανοπούλου Σ., Λυκούδη Ε. και Φυτρολάκης Ν.

### ΠΕΡΙΛΗΨΗ

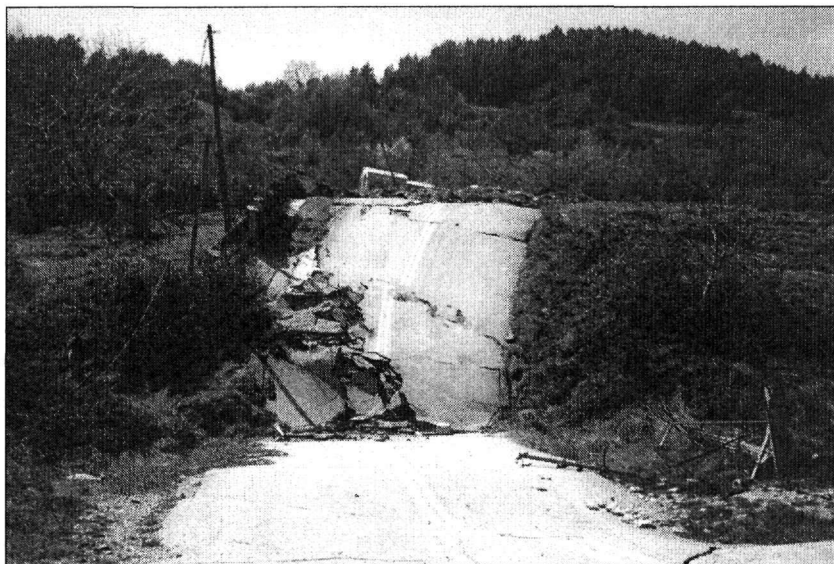
Σχήμα 1. Αναθόλωση των εδαφικών μαζών στη στροφή του αυτοκινητόδρομου με έντονη παραμόρφωση και μεταβολή της μορφολογίας.

Η κατολίσθηση νότια της Αγίας Άννας έχει όλα τα χαρακτηριστικά μιας τυπικής κατολίσθησης συνεκτικών εδαφικών μαζών πρανούς. Στο κάτω τμήμα προς το μέτωπο, η εδαφική μάζα ανυψώθηκε (αναθολώθηκε) κατά 3 μ. – 4 μ. από το αρχικό επίπεδο, προκαλώντας έντονη παραμόρφωση και μεταβολή της μορφολογίας. Ο μηχανισμός κίνησης είναι αυτός που χαρακτηρίζει τους συνεκτικούς και ημισυνεκτικούς γεωλογικούς σχηματισμούς, δηλαδή αλλητάλληλες θραύσεις των εδαφών στις οποίες οι ολισθήσεις έγιναν πάνω σε κυλινδρικές επιφάνειες. Έτσι η προ του γεγονότος κλίσεις της επιφάνειας του εδάφους αναστράφηκαν. Δηλαδή μετά την κατολισθητική κίνηση οι επιφάνειες των εδαφικών μαζών είναι ανυψωμένες προς τις κατάντη πλευρές τους και χαμηλωμένες προς τις ανάντη πλευρές που εφάπτονται των «επιπέδων» θραύσεως.

Η διαπότιση των γεωλογικών σχηματισμών πρέπει να πλησίασε σε ορισμένες θέσεις τα όρια ρευστοποίησης αυτών. Σ' αυτό συνηγορούν οι πολλαπλές θραύσεις, η έντονη παραμόρφωση της πλαγιάς και η ανύψωση (αναθόλωση) των εδαφικών μαζών στη στροφή του αυτοκινητόδρομου παρά την ήπια κλίση της πλαγιάς ( $10^{\circ} - 12^{\circ}$ ). Μετά την κατολίσθηση η αποστράγγιση γίνεται ακόμα πιο ατελής.
