ΠΕΡΙΒΑΛΛΟΝΤΙΚΕΣ ΕΠΙΠΤΩΣΕΙΣ ΑΠΟ ΤΑ ΜΕΤΑΛΛΕΙΑ ΚΙΡΚΗΣ, ΠΕΡΙΟΧΗ ΑΛΕΞΑΝΔΡΟΥΠΟΛΗΣ

THE ENVIRONMENTAL POLLUTION FROM MINING ACTIVITIES IN KIRKI, ALEXANDROUPOLIS AREA

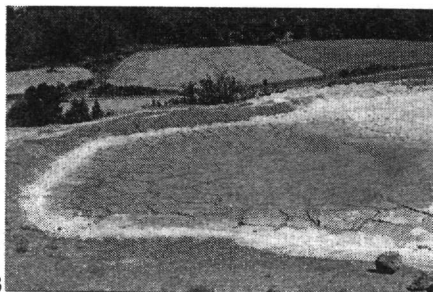
Σχήμα 3. Λευκά θειικά ορυκτά άλατα στην αποστεγνωμένη περιφέρεια λιμνάζοντος νερού στη λεκάνη τελμάτων 3. (φωτογράφιση: Μάιος 2001).

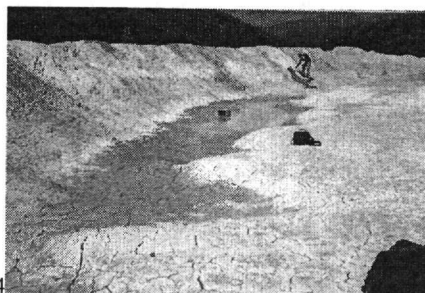
Σχήμα 4. Λεκάνη τελμάτων 4 με εντυπωσιακά ξασπρισμένη επιφάνεια από τα θειικά ορυκτά άλατα σε περίοδο ξηρασίας (φωτογράφιση: Σεπτέμβριος 2003).

Τα ορυκτά αυτά άλατα σε περιόδους υγρασίας αναδύονται και συγκεντρώνονται στην επιφάνεια και δημιουργούν σε περιόδους ξηρασίας ένα εντυπωσιακό ξασπρισμένο τοπίο (Σχ. 4). Πρέπει να σημειωθεί ότι τα θειικά αυτά προϊόντα είναι ευδιάλυτα στο νερό, γεγονός που έχει δραματικές επιπτώσεις στην εκπομπή τοξικών μετάλλων από το ξέπλυμα των βρόχινων νερών ενώπιον των εκπληκτικά υψηλών τιμών που δείχνει ο Πίνακας 2. Θραύσεις και ολισθήσεις των τοιχωμάτων και τελμάτων των λεκανών (Σχ. 5 και 6) επιδεινώνουν βέβαια τη δραματική αυτή κατάσταση.

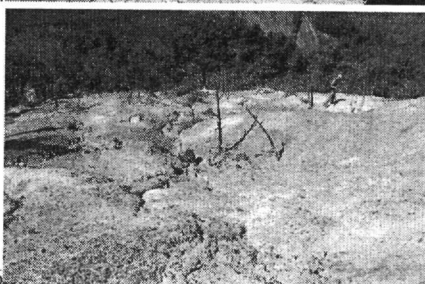
Σχήμα 6. Ολίσθηση των τελμάτων της λεκάνης 3 προς το Κιρκάλον Ρέμα. Χαρακτηριστική είναι και εδώ η ξασπρισμένη επιφάνειά τους (φωτογράφηση: Σεπτέμβριος 2003).

Τα τοιχώματα τριών λεκανών στην εξωτερική τους πλευρά πέφτουν με μεγάλη κλίση προς το Κιρκάλον Ρέμα (Σχ. 2) και παρουσιάζουν εμφανείς αυλακώσεις διάβρωσης και άλλα αδύναμα σημεία που διευκολύνουν τη διαρροή των μεταλλοφόρων τοξικών αποβλήτων. Επίσης παρατηρήθηκαν θραύσεις (Σχ. 5) και ολισθήσεις (Σχ. 6) των τοιχωμάτων και τελμάτων.

Οι πρόχειρες λεκάνες τελμάτων και οι άλλοι δηλητηριασμένοι χώροι μέσα και γύρω από το εργοστάσιο αποτελούν μια διαρκή πηγή τοξικών μετάλλων και δηλητηρίων τα οποία μεταφέρονται κατά μήκος του ποταμού Ειρήνης μέχρι την Αλεξανδρούπολη. Εκτός αυτού είναι θέμα χρόνου πότε μια καταρακτώδης βροχόπτωση θα παρασύρει μαζικά τα τοιχώματα και το περιεχόμενο των λεκάνων.

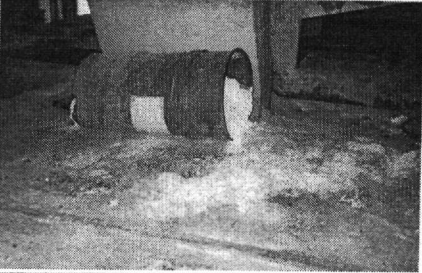
Σχήμα 9. Ένα από τα κατεστραμμένα βαρέλια με ξεχυμένο το κυανιούχο νάτριο στο πάτωμα του εργοστασίου (στην πινακίδα είναι ευανγνώστη η επιγραφή „sodium cyanide“), όπως είχε πριν τη μυστηριώδη απομάκρυνσή τους γύρω στις 26-28 Σεπτεμβρίου 2001. Διερωτάται κανείς, πως μετακινήθηκαν τα σαθρά αυτά βαρέλια των κυανιδίων σε αυτή την κατάσταση που δείχνει η φωτογραφία (φωτογράφηση: 18 Σεπτεμβρίου 2001).

Το εργοστάσιο είναι σήμερα ένα εγκαταλελειμμένο ερείπιο με θρυμματισμένα παράθυρα και κατεστραμμένες πόρτες που επιτρέπουν στον κάθε περαστικό να εισέλθει στο εσωτερικό του, ένα χώρο που είναι κυριολεκτικά κορεσμένος σε τοξικά συμπτκνώματα μετάλλων και σε διάφορα δηλητηριώδη χημικά αντιδραστήρια, όπως κυανιούχο νάτριο (Σχ. 9 και 10), θειούχο νάτριο κ.ά.

Πρέπει να σημειωθεί ότι οι κίνδυνοι αυξάνονται όταν αυτές οι ουσίες έρθουν σε επαφή με νερό (από το κυανιούχο νάτριο σχηματίζεται υδροκυάνιο και από το θειούχο νάτριο υδρόθειο). Για τις συνέπειες περιπεύουν άλλα σχόλια εάν αναφερθεί ότι η σκεπή του εργοστασίου είναι κατεστραμμένη και τα νερά των βροχών ξεπλένουν διαρκώς τις τοξικές ουσίες των μεταλλικών συμπτκνωμάτων και τις σκόνες των κυανιδίων και των άλλων αντιδραστηρίων που είναι διασκορπισμένες στα πατώματα του εργοστασίου.

Οι εικόνες των σχημάτων 9 και 10 δείχνουν αντιπροσωπευτικά την δραματική κατάσταση στο εσωτερικό του εργοστασίου, η οποία ουσιαστικά δεν άλλαξε ύστερα από μία μυστηριώδη απομάκρυνση μερικών βαρελιών κυανιδίων τον Σεπτέμβριο 2001 και την μετέπειτα „αποθήκευση“ τους σε παραπλήσιο κτήριο από συνεργείο της Νομαρχίας Έβρου. Έξω από το εργοστάσιο υπάρχουν και άλλα βαρέλια με ξεχυμένα κυανίδια στο έδαφος (Σχ. 11) και στο εν λόγω κτήριο της «αποθήκης», κάτω από την κατεστραμμένη σκεπή του βρίσκονται ειδικά εκεί σε άθλια κατάσταση πολυάριθμα ανοιχτά βαρέλια με ξεχυμένα τα χημικά αντιδραστήρια στο πάτωμα (Σχ. 12). Η εικόνα του σχήματος 12 δείχνει μόνο ένα μέρος των περίπου 60 βαρελιών που μετρήθηκαν από τα επίσης κατεστραμμένα παράθυρα της «αποθήκης» αυτής.

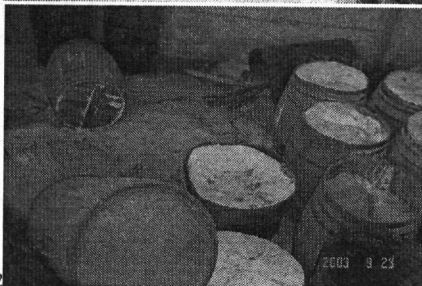
Σχήμα 12. Η κατάσταση στο εσωτερικό της «αποθήκης»: η εικόνα δείχνει μόνο ένα μέρος από τα περίπου 60 κατεστραμμένα βαρέλια με ξεχυμένα τα χημικά αντιδραστήρια που παρατηρούνται από τα επίσης κατεστραμμένα παράθυρα της «αποθήκης» (φωτογράφηση: 23 Σεπτεμβρίου 2003)
