## ΦΑΙΝΟΜΕΝΑ ΡΕΥΣΤΟΠΟΙΗΣΗΣ ΠΟΥ ΠΡΟΚΛΗΘΗΚΑΝ ΑΠΟ ΤΟ ΣΕΙΣΜΟ ΤΗΣ ΛΕΥΚΑΔΑΣ (14/08/03 MS=6.4)

Παπαθανασίου Γ.<sup>1</sup>, Παυλίδης Σπ.<sup>1</sup>, Χρηστάρας Β.<sup>1</sup>, και Πιτιλάκης Κ.<sup>2</sup>

### LIQUEFACTION PHENOMENA TRIGGERED BY THE EARTHQUAKE OF AUGUST 14, 2003, IN THE ISLAND OF LEFKADA, GREECE

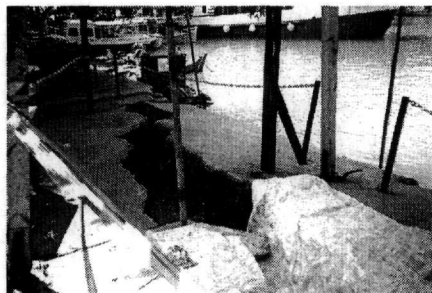
Στο λιμάνι του οικισμού Νυδρί παρατηρήθηκαν ρωγμές πίσω από τον κρηπιδότοιχο και παράλληλα προς αυτόν καθώς και διαφορικές καθιζήσεις (Σχ. 6α). Τέλος στο λιμάνι της Βασιλικής, στην προβλήτα παρατηρήθηκαν έντονες μετακινήσεις, βυθίσεις και στροφές του κρηπιδώματος (Σχ. 6β)

Σχήμα 6β. Βασιλική: Βύθιση και στροφή του κρηπιδώματος

Οι παραπάνω αστοχίες στα λιμενικά έργα είναι πιθανό να οφείλονται και στη ρευστοποίηση του εδάφους. Ο βαθμός επιρροής των ρευστοποιημένων εδαφικών στρωμάτων στις βλάβες θα μπορέ-

σει να αποσαφηνιστεί με την διάνοιξη γεωτρήσεων και επί τόπου δοκιμών στις συγκεκριμένες περιοχές.

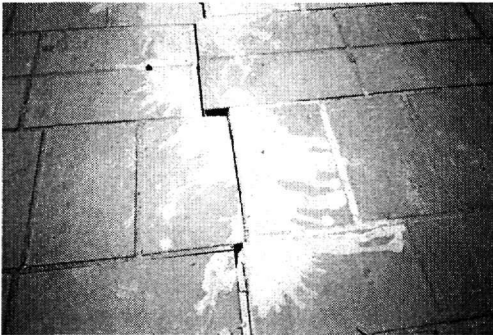
Στην πόλη της Λευκάδας, στην οδό Γκολέμη, παρατηρήθηκαν εδαφικές διαρρήξεις πλάτους μέχρι 7cm από τις οποίες αναδύθηκε λεπτόκοκκο υλικό ενώ δημιουργήθηκαν και κώνοι άμμου. Επίσης σε αρκετά υπόγεια πολυκατοικιών εμφανίστηκε αναδυόμενο εδαφικό υλικό ενώ φαινόμενα ρευστοποίησης παρατηρήθηκαν και βόρεια της πόλης της Λευκάδας, στην περιοχή αμμόγλωσσα (ΙΤΣΑΚ 2003). Στην περιοχή του parking εμφανίστηκε πίδακας, σύμφωνα με αυτόπτη μάρτυρα, από τον οποίο αναδύθηκε υλικό με νερό μέχρι το ύψος του μισού μέτρου. Επίσης στην μαρίνα δημιουργήθηκαν ρωγμές από τις οποίες αναδύθηκε λεπτόκοκκο υλικό(Σχ. 7α,β,γ,δ)

Σχήμα 7α. Λευκάδα-οδ. Γκολέμη: Ανάδυση λεπτόκοκκου υλικού (Λευκάδα II)

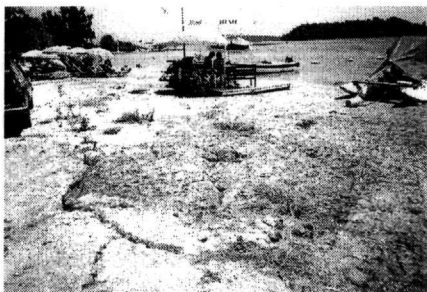
Στην περιοχή του οικισμού Νυδρί παρατηρήθηκαν παρόμοια φαινόμενα με αυτά στην πόλη της Λευκάδας. Συγκεκριμένα στην παλιά εκβολή του ποταμού Δημοσάρι υπήρξε ανάδυση υλικού από εδαφικές διαρρήξεις. Παράλληλα εμφανίσθηκαν τέσσερις κρατήρες άμμου, σύμφωνα με αυτόπτη

Σχήμα 8α. Νυδρι-Παλιά εκβολή Δημοσάρι: Ανάδυση υλικού από εδαφικές διαρρήξεις

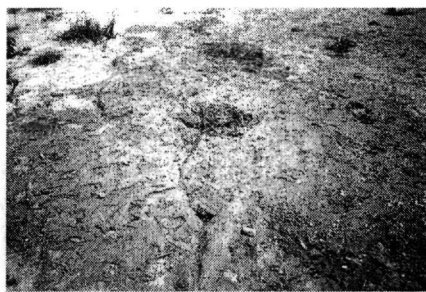
μάρτυρα, από τους οποίους εκτινασσόταν εδαφικό υλικό με νερό. Παρόμοια φαινόμενα μικρότερης όμως κλίμακας παρατηρήθηκαν και στη νέα εκβολή του ποταμού Δημοσάρι (Σχ. 8α,β,γ,δ)

Σχήμα 8β. Νυδρι-Παλιά εκβολή Δημοσάρι: Κρατήρες άμμου

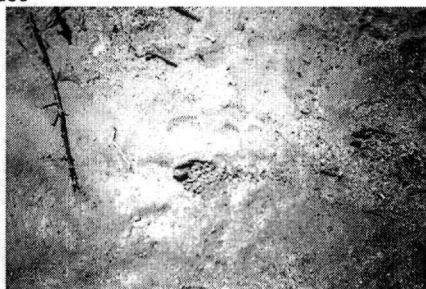
Σχήμα 8δ. Νυδρι-Νέα εκβολή Δημοσάρι: Κρατήρες άμμου

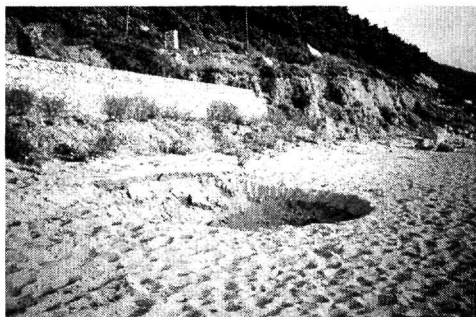
Στο δυτικό τμήμα του νησιού δεν παρατηρήθηκαν αντίστοιχα φαινόμενα λόγω της γεωμορφολογίας του. Στις περιοχές όμως Πευκούλια και Μύλοι παρατηρήθηκαν φαινόμενα τα οποία πιθανό να οφείλονται σε ρευστοποίηση. Συγκεκριμένα στην παραλία Πευκούλια δημιουργήθηκαν τέσσερις κρατήρες. Ο μεγαλύτερος είχε διάμετρο 3m και βάθος 2m, ενώ ο μικρότερος είχε διάμετρο 1.5m και βάθος 0.7m (Σχ. 10α,β). Παρόμοια φαινόμενα περιγράφονται από τον Γαλανόπουλο (1955), στην ίδια περιοχή, ως αποτέλεσμα των σεισμικών δονήσεων του 1914 και 1948. Νότια της περιοχής Πευκούλια βρίσκεται η παραλία Μύλοι στην οποία εμφανίστηκαν παρόμοια φαινόμενα μικρότερης όμως κλίμακας. Οι δύο αυτές περιοχές βρίσκονται εκατέρωθεν του οικισμού Αγ. Νικήτας και απέχουν λίγα μόλις χιλιόμετρα από το επίκεντρο του σεισμού.

Σχήμα 10α. Πευκούλια: Κρατήρας διαμέτρου 3m και βάθους 2m

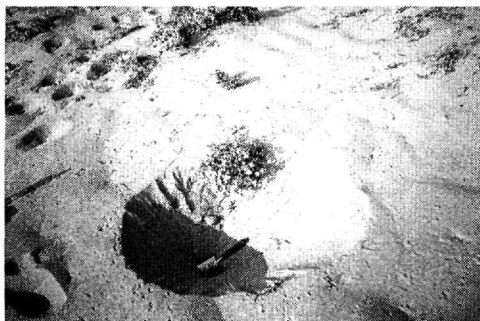
Σχήμα 10β. Πευκούλια: Κρατήρας διαμέτρου 1.5m και βάθους 0.7m
