ΚΑΤΟΛΙΣΘΗΤΙΚΑ ΦΑΙΝΟΜΕΝΑ ΣΤΟΝ ΟΙΚΙΣΜΟ ΚΑΝΑΛΙΩΝ ΝΟΜΟΥ ΦΘΙΩΤΙΔΟΣ ΚΑΙ ΑΝΤΙΜΕΤΩΠΙΣΗ ΤΗΣ ΑΝΑΣΧΕΤΙΚΗΣ ΔΡΑΣΗΣ ΤΟΥΣ ΣΤΗΝ ΟΙΚΙΣΤΙΚΗ ΑΝΑΠΤΥΞΗ ΤΗΣ ΠΕΡΙΟΧΗΣ

Ρόζος Δ.¹ και Αποστολίδης Ε.²

LANDSLIDE PHENOMENA IN KANALIA VILLAGE, FTHIOTIDA PR. AND HANDLING THEIR IMPACTS IN THE RESIDENTIAL DEVELOPMENT OF THE AREA

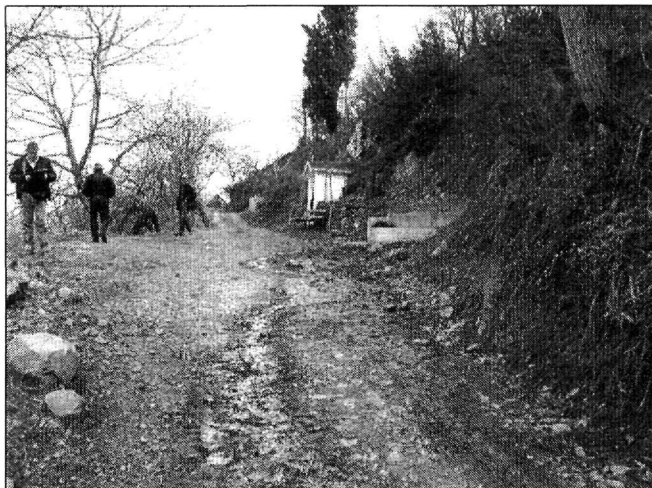
Πράγματι, στην περιοχή σημειώνεται η παρουσία πολλών πηγών επαφής και μεγάλου αριθμού εποχιακών μικροπηγών και σημαντικών εκροών νερού, στην επαφή του αυξημένου πάχους μανδύα αποσάθρωσης με τον υγιή φλύσχη, αλλά και μέσα στα υλικά του μανδύα αποσάθρωσης. Οι πηγές αυτές τροφοδοτούνται είτε άμεσα από τα νερά των βροχοπτώσεων και χιονοπτώσεων είτε ενισχύονται έμμεσα από τα νερά των μεγάλων πηγών που ρέουν επιφανειακά χωρίς μέριμνα. Η μέριμνα ελεγχόμενης απορροής των νερών (επιφανειακών και πηγαίων) απουσιάζει πλήρως (Φωτογραφία του Σχήματος 2) με αποτέλεσμα τον εμπότισμό των εδαφικών σχηματισμών μέχρι βαθμού πλήρους κορεσμού και την επακόλουθη δραστική υποβάθμιση της όλης γεωμηχανικής τους συμπεριφοράς.

Σχήμα 2. Μικροπηγή εντός του χώρου του οικισμού των Καναλιών. Διακρίνεται η ανεξέλεγκτη ροή των νερών που εμποτίζουν συνεχώς τα εδαφικά υλικά.

1. Ο έλεγχος όλων των νερών που ρέουν επιφανειακά στον οικισμό, αλλά και των υπογείων νερών που συγκεντρώνονται στα κορήματα και στον μανδύα αποσάθρωσης του φλύσχη και σχηματίζουν εκροές νερού ή πηγές, με εγκιβωτισμένα αυλάκια (για τα επιφανειακά νερά), στραγγιστήριες τάφρους και στραγγιστήρια στο εσωτερικό κλάδων του οδικού δικτύου (για τα υπόγεια νερά). Επισημαίνεται ότι η συνεχής συντήρηση των έργων αυτών είναι πρωταρχικής σημασίας.

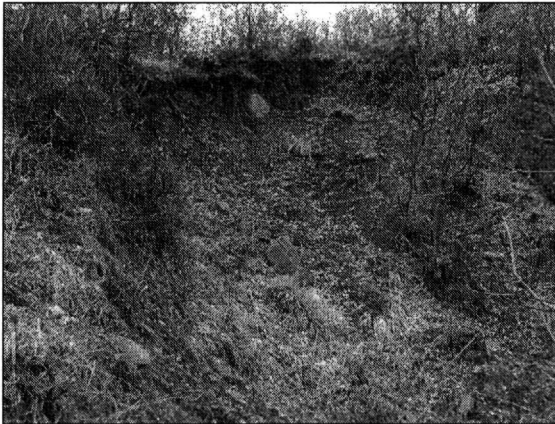
Σχήμα 5. Οριακή εδαφική θραύση καταλισθητικής κίνησης στα πλευρικά κορημάτα με τα υλικά αποσάθρωσης.

2. Οι αντιστηρίξεις των υψηλών και αυξημένης κλίσης πρανών (φυσικών και τεχνητών), με την τοποθέτηση εύκαμπτων κατασκευών (π.χ. συρματοκιβωτίων) σε κλιμακωτή διάταξη.

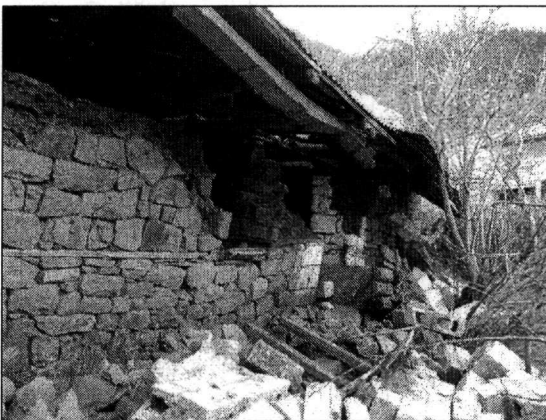
Σχήμα 6. Κατεστραμμένη οικία μέσα στη ζώνη των κύριων αστοχιών του οικισμού.

Τέλος, όσον αφορά στις συνθήκες θεμελίωσης του οικισμού, σημειώνεται ότι τα περισσότερα σπίτια φαίνεται να είναι θεμελιωμένα πλημμελώς στα κορήματα και τον παχύ (της τάξης των 6-8m) μανδύα αποσάθρωσης του φλύσχη.

5. Η απαγόρευση οικοδόμησης στο Ν.ΝΔ/κό τμήμα του οικισμού με τα σοβαρά κατολισθητικά φαινόμενα (πρώτη περιοχή αστοχιών). Στον χώρο αυτό παρεμβάσεις αποστράγγισης (με τάφρο εγκάρσια στις ισούψεις), εξομαλύνσεων και κατάλληλης φυτοκάλυψης, θα μετατρέψουν τον χώρο σε τόπο αναψυχής και πρασίνου.
