## ΔΙΕΡΕΥΝΗΣΗ ΣΥΝΘΗΚΩΝ ΕΥΣΤΑΘΕΙΑΣ ΥΨΗΛΟΥ ΑΝΟΙΧΤΟΥ ΟΡΥΓΜΑΤΟΣ ΚΑΤΑ ΜΗΚΟΣ ΤΗΣ ΕΓΝΑΤΙΑΣ ΟΔΟΥ (ΑΣΠΡΟΒΑΛΤΑ – ΜΑΚΕΔΟΝΙΑ)

Ο σκοπός της παρούσας εργασίας είναι η διερεύνηση των συνθηκών ευστάθειας υψηλού ανοιχτού ορύγματος, καθώς και των πιθανών μέτρων αποκατάστασής του, το οποίο κατασκευάστηκε για την εξυπηρέτηση των δύο κλάδων κυκλοφορίας του αυτοκινητοδρόμου Θεσ/νίκη – Στρυμόνας (Σχ. 1) της Εγνατίας Οδού.

### **STUDY OF THE STABILITY CONDITIONS OF A HIGH CUT SLOPE ALONG EGNATIA HIGHWAY (ASPROVALTA – MACEDONIA)**

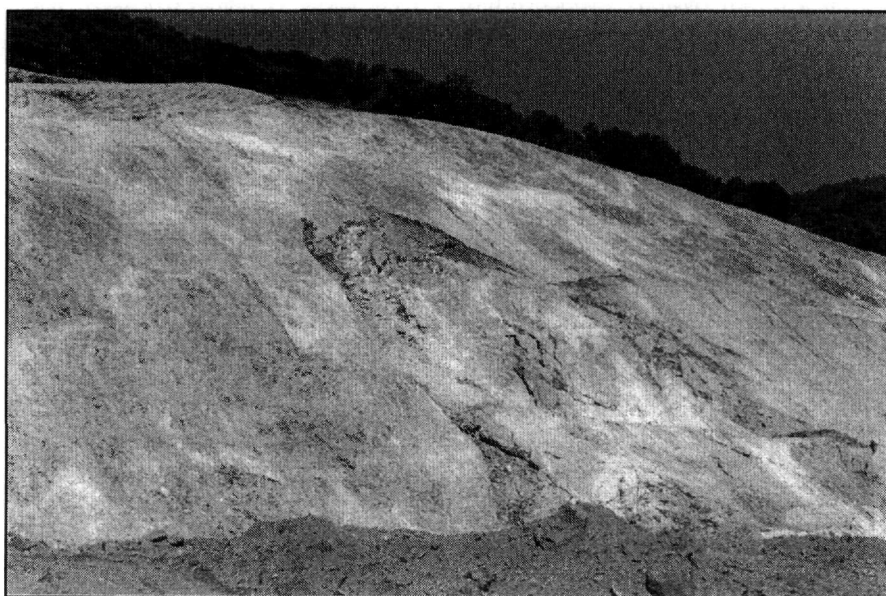
Το έργο αναφέρεται στην κατασκευή υψηλού ανοικτού ορύγματος για την εξυπηρέτηση των δύο κλάδων κυκλοφορίας του αυτοκινητοδρόμου Θεσ/νίκη – Στρυμόνας της Εγνατίας Οδού, στο υπο-μήμα Βόρεια Παράκαμψη Ασπροβάλτας, Τμήμα Ρεντίνα – Στρυμόνας (Σχ. 1). Κατά τη διαδικασία πραγματοποίησης των χωματουργικών εργασιών για την κατασκευή αναβαθμιδών για την δημιουργία του οδικού δικτύου (Μάρτιος 2002), μετά από μια έντονη περίοδο βροχοπτώσεων, έγινε κατολίσθηση των ανώτερων αναβαθμιδών του ορύγματος που βρίσκεται στη Χ.Θ 9800 – 9900 του αυτοκινητοδρόμου Θεσ/νίκη – Στρυμόνας (Σχ. 2,3).

Σχήμα 2. Κατολίσθηση αναβαθμιδών το Μάρτιο του 2002.

Σχήμα 3. Κατολίσθηση αναβαθμιδών το Μάρτιο του 2002.

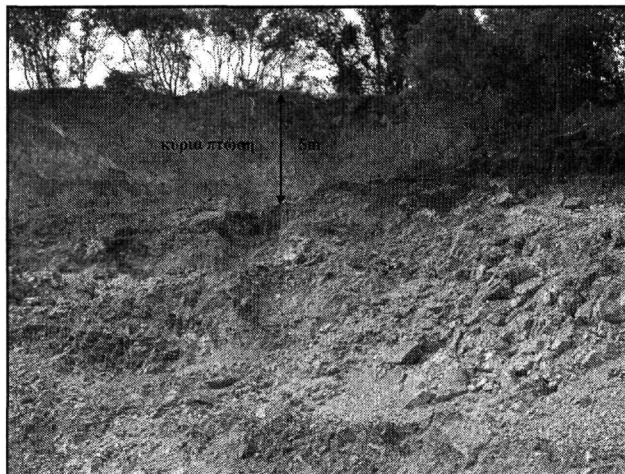
Σχήμα 6. Εμφανής η κύρια πτώση της στέψης του πρανούς (Σεπτέμβριος 2003).
