Ο κίνδυνος πλημμυρών από τον χείμαρρο Διακονιάρη του πολεοδομικού συγκροτήματος της πόλεως των Πατρών, ΒΔ Πελοπόννησος, Ελλάδα

ΣΤΑΜΑΤΟΠΟΥΛΟΣ, Α.¹

THE FLOOD RISK FROM DIAKONIARIS RIVER IN URBAN AREA OF PATRAS, NW PELOPONNESE, GREECE.

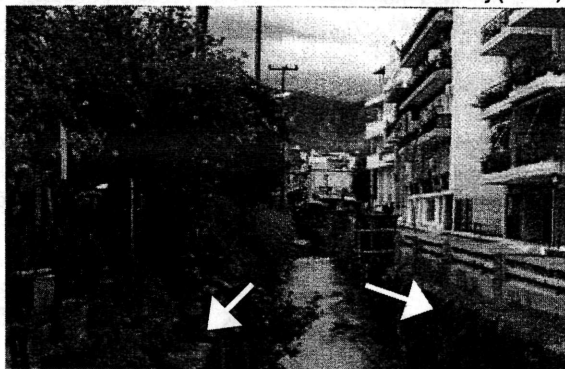
Εικόνα 1. Άποψη του μεσαίου τμήματος του χείμαρρου Διακονιάρης που φαίνεται ο εγκιβωτισμός το στένεμα (βέλη) και η οικοπεδοποίηση της κοίτης του.

Ο Διακονιάρης, όπως έχει ήδη αναφερθεί είναι ένας μικρός εφήμερος χείμαρρος αλλά αρκετά επικίνδυνος για την Πάτρα. Η αντίφαση αυτή οφείλεται αφ' ενός στη μορφή του χείμαρρου, εφήμερος με παρατεταμένες περιόδους ξηρασίας, συνθήκη που χαρακτηρίζει τους μεσογειακού τύπου χείμαρρους (Marchetti, 2000), και αφ' ετέρου στην αλλαγή της φυσικής κατάστασης του συστήματος από ανθρώπινη παρέμβαση μετά το 1960 με την έντονη αστικοποίηση της Πάτρας. Το μεσαίο και κατώτερο τμήμα του ρου του χείμαρρου έχει υποστεί έντονες παρεμβάσεις από τον ανθρώπινο παράγοντα όπως: εγκιβωτισμός, στένεμα και οικοπεδοποίηση μεγάλου τμήματος της φυσικής κοίτης του (Εικ. 1), δημιουργία μικρών και στενών γεφυρών, ακόμη και τη δημιουργία υποδομών όπως δρόμων εγκάρσια στη φυσική κοίτη του χείμαρρου (Εικ. 2). Το μόνο φυσικό τμήμα του πιστεύομεν πως ήταν το ανώτερο τμήμα του, που όμως αποδείχθηκε μετά από τα πλημμυρικά φαινόμενα του 1997 ότι και αυτό είχε υποστεί την ανθρώπινη επίδραση αφού χρησιμοποιείται σαν σκουπιδότοπος (Εικ. 3).

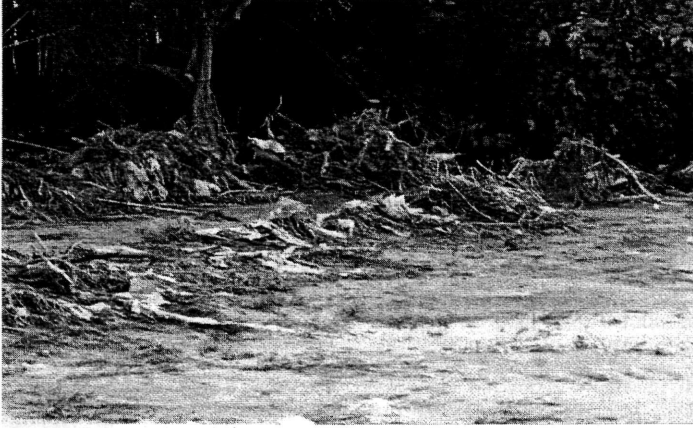
Εικόνα 3. Άποψη από το ανώτερο τμήμα του χείμαρρου Διακονιάρη, που φαίνονται τα σκουπίδια μετά από από τα πλημμύρικά γεγονότα του 1997.
