Τόμ. 23, Αρ. 1 (1983)

Νέα στοιχεία για το κτίριο της Οθωμανικής Τράπεζας στη Θεσσαλονίκη

NOUVEAUX ELEMENTS SUR L'HISTOIRE DU BATIMENT DE LA BANQUE OTTOMANE A THESSALONIQUE

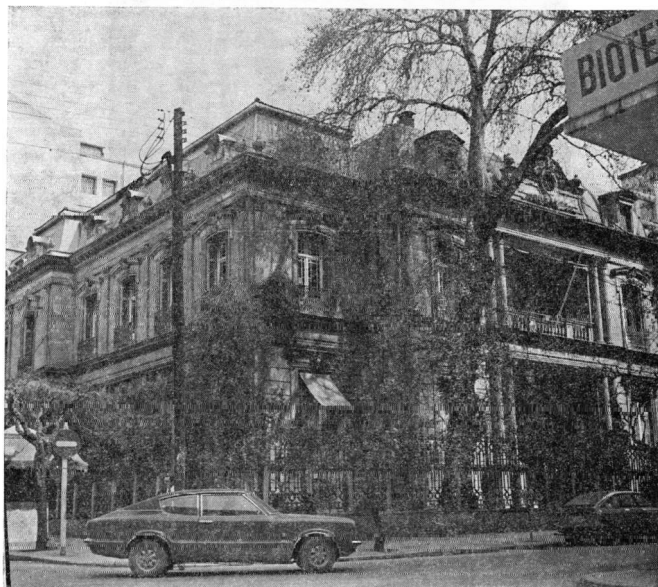
Photo 13. Le nouveau bâtiment de la Banque Impériale Ottomane.

Le nouveau bâtiment se lève sur un plan carré avec deux avant-corps d'entrée. Il comporte un sous-sol, un rez-de-chaussée surélevé, un étage et un étage de comble.

Une ordonnance de pilastres, ioniques au rez-de-chaussée et corinthiens à l'étage, divise la façade en travées à fenêtre. Celles-ci vont du plancher au plafond et sont précédées d'une barre d'appui en fer forgé. Leur dessus est décoré de cartouches et elles sont couronnées à l'étage par des linteaux delardés en arc segmentaire et au rez-de chaussée par des entablements sur consoles à volutes.

La couverture du bâtiment est un toit brisé «à la Mansart» pour les côtés avec des œils de bœuf sur le versant, et un toit bombé pour l'avant corps central avec des lucarnes en fronton-pignon.
