Τόμ. 23, Αρ. 1 (1983)

Νέα στοιχεία για το κτίριο της Οθωμανικής Τράπεζας στη Θεσσαλονίκη

NOUVEAUX ELEMENTS SUR L'HISTOIRE DU BATIMENT DE LA BANQUE OTTOMANE A THESSALONIQUE

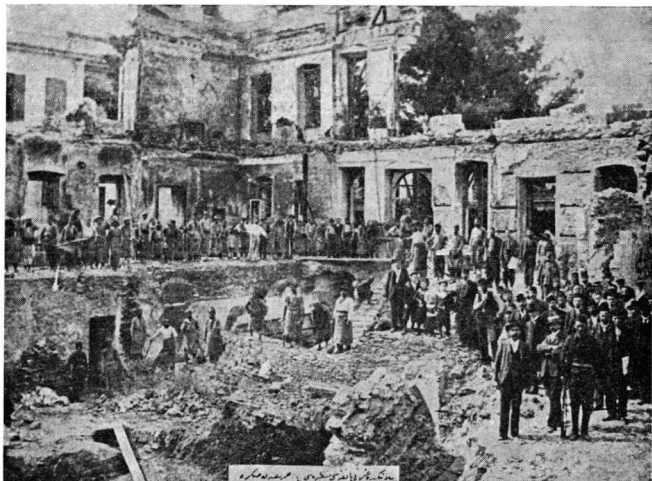
Photo 5. La Banque Ottomane après le dynamitage du 29 Avril 1903.

Les nouveaux éléments qui sont apparus ici, c'est-à-dire la destruction complète de l'ancien bâtiment et l'érection d'un nouveau après 1903 (photos 5, 8, 9), viennent justifier les témoignages de la famille Poselli et surtout de Madame Isabella Poselli, belle-fille de l'architecte, selon lesquels la Banque Ottomane aurait été construite avant la Banque de Salonique (1906) et après

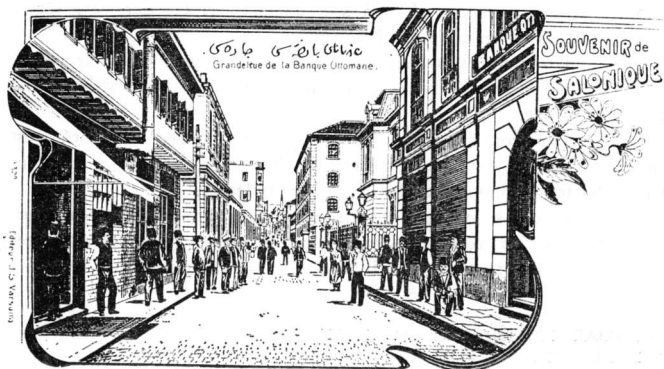
Photo 8. La rue Colombo après 1903.

L'hôtel Colombo, comme on le voit sur le croquis d'après le cadastre de l'époque, était à côté de la Banque Ottomane; il a été reconstruit sur le même endroit quelques années plus tard (photos 7, 8). «C'était l'unique hôtel confortable à l'européenne de Salonique; avec brasserie et jardin dans l'établissement—Vins et Liqueurs—Conserves et Bières»³.

On devrait aussi dater des mêmes années la reconstruction de l'hôtel Colombo qui figure sur la photo no. 8 et qui n'existait plus sur la photo no. 3 qui montre les ruines de la Banque. En outre il a été construit avant 1909, puisqu' il est cité au nombre des hôtels de 1ère catégorie de la ville, dans le Guide Grec de 1910-1911².

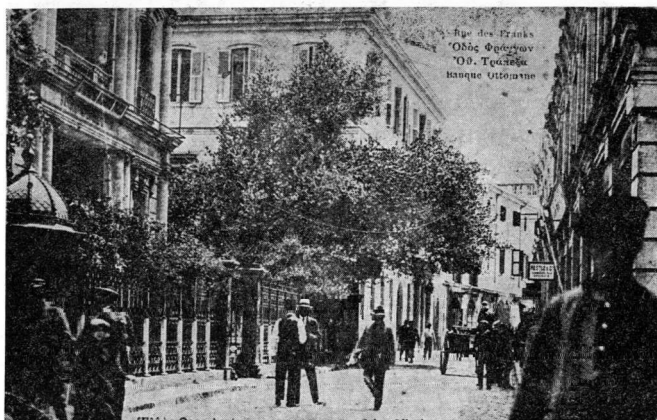
Photo 9. La rue Franque après 1903.

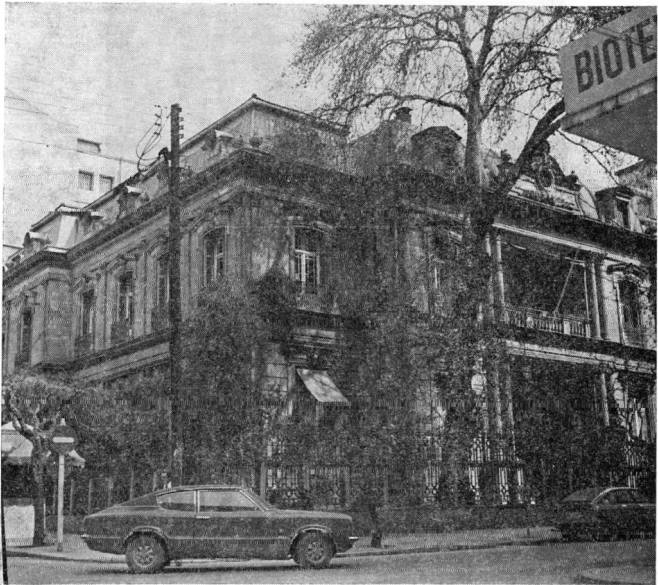
Photo 13. Le nouveau bâtiment de la Banque Impériale Ottomane.

Le nouveau bâtiment se lève sur un plan carré avec deux avant-corps d'entrée. Il comporte un sous-sol, un rez-de-chaussée surélevé, un étage et un étage de comble.

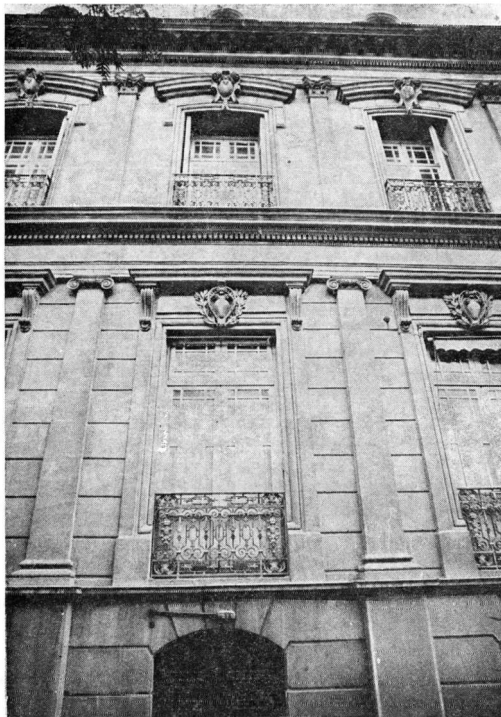
Photo 15. Détail de la façade latérale.
