Τόμ. 23, Αρ. 1 (1983)

Νέα στοιχεία για το κτίριο της Οθωμανικής Τράπεζας στη Θεσσαλονίκη

Vassilis S. Colonas

NOUVEAUX ELEMENTS SUR L'HISTOIRE DU BATIMENT DE LA BANQUE OTTOMANE A THESSALONIQUE

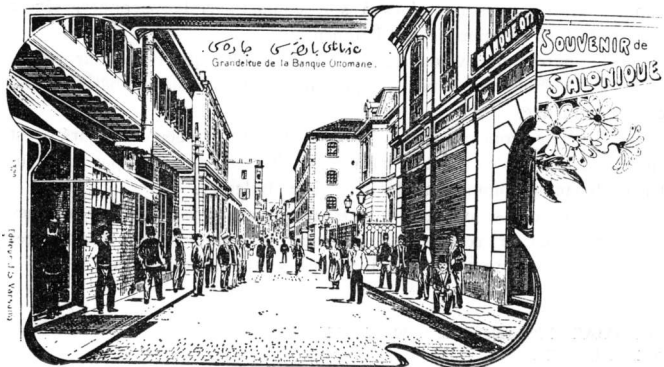
En ce qui concerne le procédé suivi pour le dynamitage de la Banque, on voit sur le croquis du cadastre dans le rapport consulaire⁶ (photo 7), que

la galerie de mines qui a produit l'explosion du 29 Avril 1903 partait d'un magasin d'épicerie, passait sous la rue Colombo et aboutissait sous le mur mitoyen du club allemand et de la Banque Ottomane.

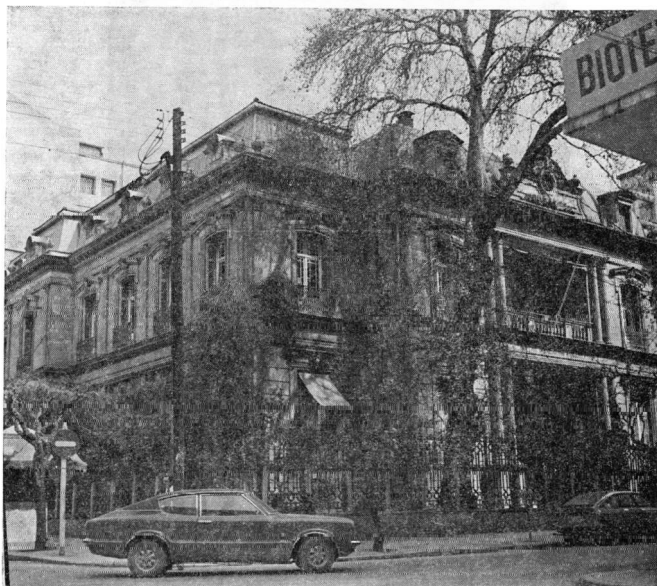
Photo 13. Le nouveau bâtiment de la Banque Impériale Ottomane.

Le nouveau bâtiment se lève sur un plan carré avec deux avant-corps d'entrée. Il comporte un sous-sol, un rez-de-chaussée surélevé, un étage et un étage de comble.
