Νέα στοιχεία για το κτίριο της Οθωμανικής Τράπεζας στη Θεσσαλονίκη

Vassilis S. Colonas

NOUVEAUX ELEMENTS SUR L'HISTOIRE DU BATIMENT DE LA BANQUE OTTOMANE A THESSALONIQUE

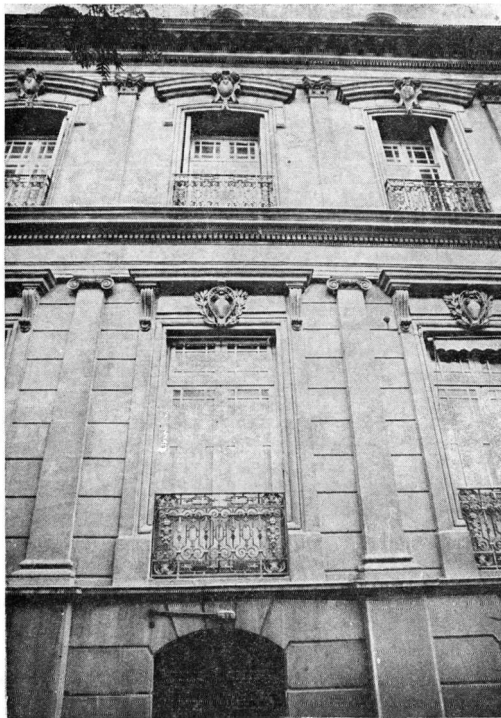
Photo 15. Détail de la façade latérale.
