Τόμ. 23, Αρ. 1 (1983)

Νέα στοιχεία για το κτίριο της Οθωμανικής  
Τράπεζας στη Θεσσαλονίκη

Vassilis S. Colonas

## NOUVEAUX ELEMENTS SUR L'HISTOIRE DU BATIMENT DE LA BANQUE OTTOMANE A THESSALONIQUE

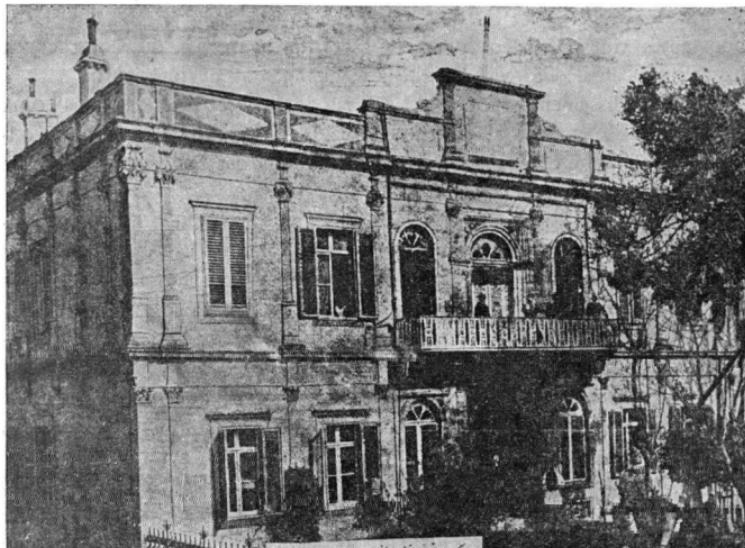
*Photo 1. Le bâtiment de la Banque Impériale Ottomane avant la catastrophe de 1903.*

Sur les façades, des ordres superposés soutiennent l'entablement, décoré par un ordre plus petit, qui avec la corniche sépare le rez-de-chaussée et l'étage, ou celui-ci et le petit muret formant attique, et marque l'horizontale (photo 1).

Sur les façades latérales on trouve les mêmes divisions horizontales et verticales et les mêmes ordres superposés. Seul élément différent: la travée rythmique, c'est à dire l'alternance de deux travées pleines avec deux travées à fenêtre (photo 1).

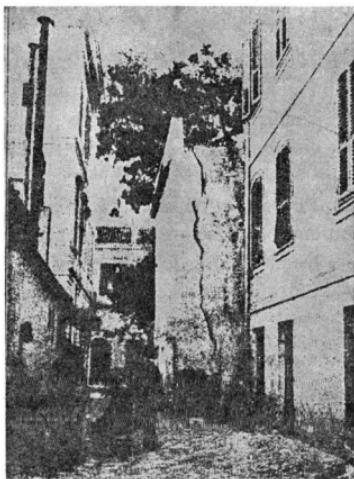
*Photo 2. Le côté Nord de la Banque après le tremblement de terre de 1902.*

La Banque a été aussi menacée par le tremblement de terre de 1902. R. Hoernes nous informe que «le bâtiment de la Banque Impériale Ottomane constitue un bon exemple de l'influence du type de construction sur le caractère des dommages occasionnés par le tremblement de terre». Il nous apprend que le bâtiment comprenait diverses parties qui ont été construites à des époques différentes et avec des matériaux et des techniques de construction divers. Ainsi la façade du bâtiment sur la rue Colombo, construite en pierres, ne présente aucune fissure. La façade Sud, surtout dans sa partie orientale, comporte plusieurs fissures dues à son contact avec la maçonnerie légère en pans de bois du mur Est du bâtiment<sup>4</sup>.

Sur la photo 2 nous voyons le côté Nord de la Banque, où ce mur, reconstruit vraisemblablement à une époque différente du reste du bâtiment, est légèrement incliné.

Le bâtiment s'effondre sur le club allemand qui lui est adossé, où sont tués plusieurs Suisses, Autrichiens et Allemands parmi lesquels le gérant du consulat d'Allemagne<sup>4</sup> (sur la photo 2 on voit partie du club allemand).

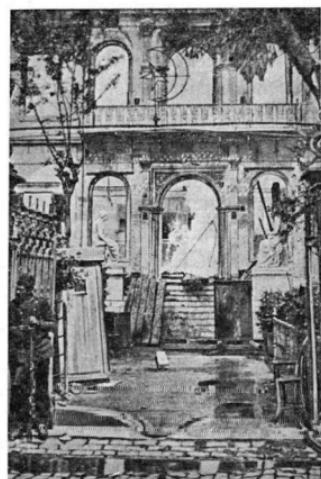
*Photo 3. La Banque Ottomane après le dynamitage du 29 Avril 1903.*

Sur la façade principale, chaque travée de la partie centrale comporte une fenêtre en plein cintre, tandis que les fenêtres des autres travées sont rectangulaires avec des linteaux décorés d'une corniche. Les deux portes, celle de l'entrée et celle du balcon sont en plein cintre, inscrites dans des travées corintiennes (photo 3,4).

On devrait aussi dater des mêmes années la reconstruction de l'hôtel Colombo qui figure sur la photo no. 8 et qui n'existe plus sur la photo no. 3 qui montre les ruines de la Banque. En outre il a été construit avant 1909, puisqu'il est cité au nombre des hôtels de 1ère catégorie de la ville, dans le Guide Grec de 1910-1911<sup>2</sup>.

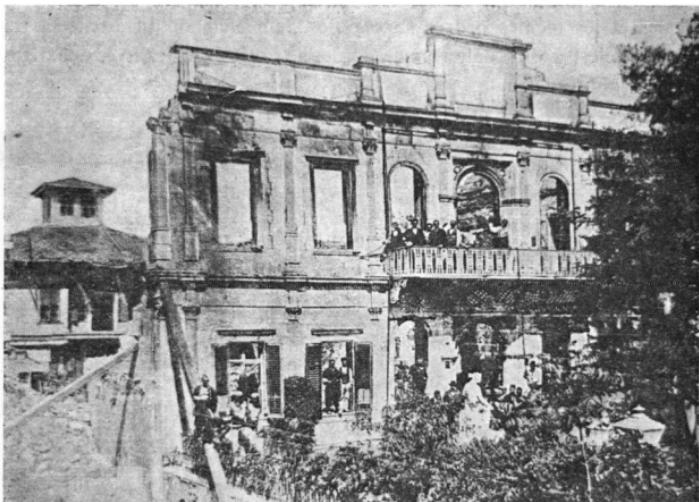
*Photo 4. La Banque Ottomane après le dynamitage du 29 Avril 1903.*

La partie centrale de la façade est idiquée par les baies en plein cintre, l'escalier d'entrée, le balcon en fer forgé soutenu par des consoles en fer forgé également, et le double fronton à ailerons. Deux statues de femmes assises<sup>3</sup> placées sur des socles très hauts de part et d'autre de l'escalier mettent en valeur cette entrée monumentale (photo 4).

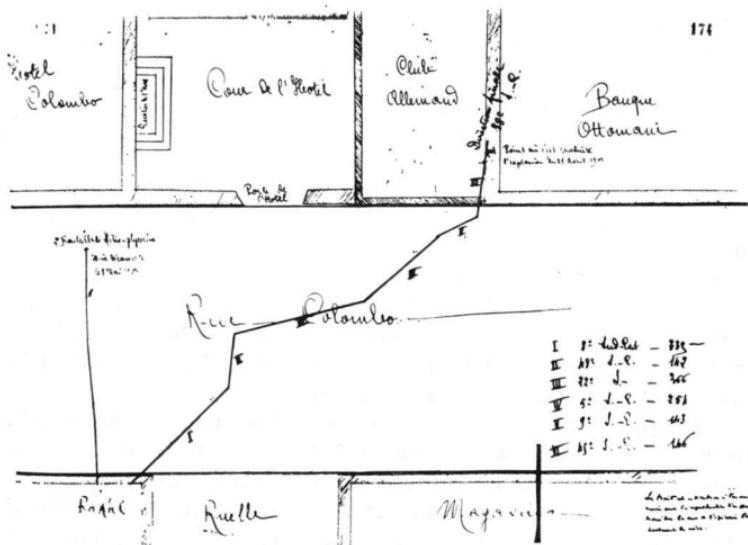
Photo 7. Croquis de la galerie de mines.

En ce qui concerne le procédé suivi pour le dynamitage de la Banque, on voit sur le croquis du cadastre dans le rapport consulaire<sup>6</sup> (photo 7), que

la galerie de mines qui a produit l'explosion du 29 Avril 1903 partait d'un magasin d'épicerie, passait sous la rue Colombo et aboutissait sous le mur mitoyen du club allemand et de la Banque Ottomane.

Par conséquent, le raisonnement suivant lequel la galerie de mines passait au dessous de l'ex-hôtel Colombo est erroné<sup>1</sup>. Par contre une autre galerie de mines partait du même magasin d'épicerie dans la direction de l'hôtel où deux bouteilles de nitroglycérine ont été trouvées le 8 Mai 1903.

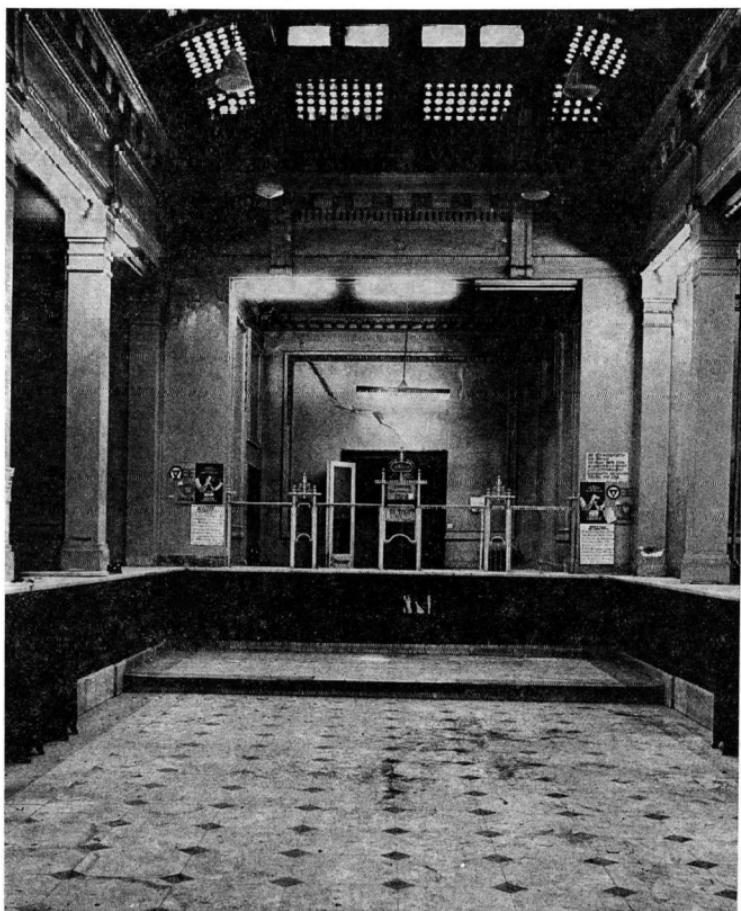
*Photo 10. L'intérieur du nouveau bâtiment de la Banque Ottomane.  
(ph. G. Poupis).*

Le plan du rez-de-chaussée s'organise librement autour d'une cour vitrée qui abritait les caisses de la Banque. La verrière, à deux versants légèrement bombés, s'appuie à l'aide des arcs doubleaux sur l'entablement soutenu par des colonnes isolées (photos 10,12).

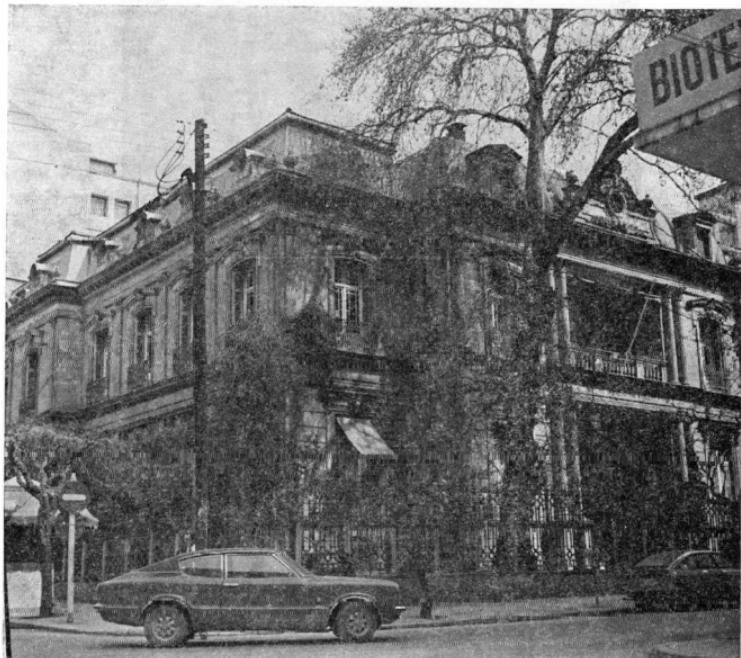
*Photo 13. Le nouveau bâtiment de la Banque Impériale Ottomane.*

Le nouveau bâtiment se lève sur un plan carré avec deux avant-corps d'entrée. Il comporte un sous-sol, un rez-de-chaussée surélevé, un étage et un étage de comble.

Une ordonnance de pilastres, ioniques au rez-de-chaussée et corinthiens à l'étage, divise la façade en travées à fenêtre. Celles-ci vont du plancher au plafond et sont précédées d'une barre d'appui en fer forgé. Leur dessus est décoré de cartouches et elles sont couronnées à l'étage par des linteaux delar-dés en arc segmentaire et au rez-de chaussée par des entablements sur consoles à volutes.

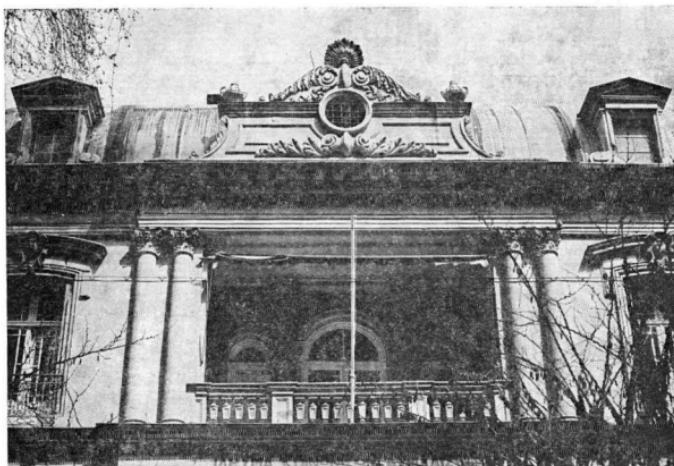
*Photo 14. Détail de la façade principale.*

L'axe de l'avant corps principal est marqué par le grand escalier de marbre blanc, toujours entouré de ces statues de femmes, les baies en plein cintre, les colonnes jumellées, les logias superposées et la balustrade. Il est enfin couronné par le double fronton composé d'une attique à volutes et un fronton à ailerons.
