Οθωμανικό λουτρό στην Απολλωνία της Βόλβης

Ευαγγελία Χατζητρύφωνος

ΟΘΩΜΑΝΙΚΟ ΛΟΥΤΡΟ ΣΤΗΝ ΑΠΟΛΛΩΝΙΑ ΤΗΣ ΒΟΛΒΗΣ

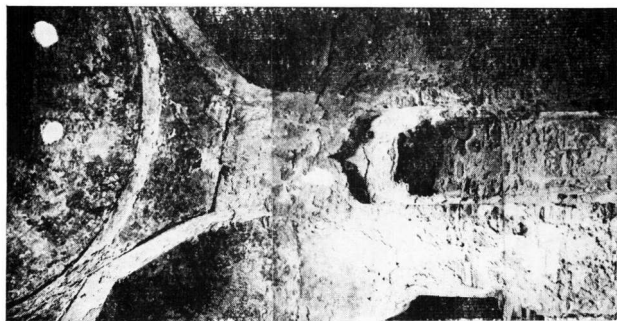
α. Ζεστός χώρος.

Αριστερά το άνοιγμα προς τη δεξιαιμένη νερού.
Επάνω το στόμιο ενός από τους αερογχογούς.

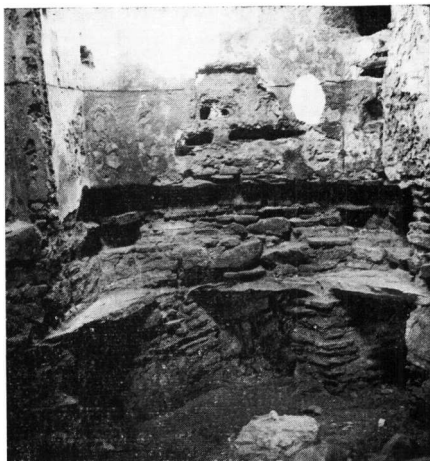
α. Το κάτω μέρος της κατασκευής του ζεστού χώρου. Φαίνονται: οι σωλήνες ζεστού και κρύου νερού, τα κανάλια του ζεστού αέρα, τα σημεία στήριξης του δαπέδου, τα υπόκαυστα.

Οι κιονίσκοι του υποκαύστου ήταν κτισμένοι από τούβλο και δεν έχουν όλοι το ίδιο μέγεθος. Οι διαστάσεις διαφέρουν ανάλογα με τη θέση τους.

Όσοι από αυτούς φαίνονται κάτω από τις τοιχοποιίες και κάτω από τη δεξαμενή νερού, έχουν ενμέρει προσκτίσματα, δηλαδή δύο φάσεις δόμησης σε διαφορετικό ύψος και πάχος.

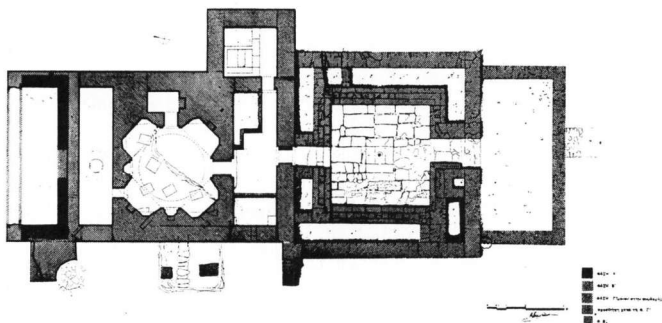
Σχ. 6. Οι φάσεις.

από αυτήν την πλευρά του κτιρίου (σχ. 6-9). Στις παρείς των παραπάνω τοίχων, σε ύψος 0,55 μ. από τη σημερινή στάθμη του εδάφους κι έξω από την εστία στην εσωτερική πλευρά του χώρου τροφοδοσίας, σώζονται οι περασιές έδρασης του δαπέδου στην τοιχοποιία (πίν. 11α, σχ. 4). Φαίνεται ότι αυτό εδραζόταν επάνω σε υπολείμματα παλιότερου υποκαύστου, που δεν χρησιμοποιήθηκε εξολοκλήρου ως βάση του τουρκικού λουτρού. Οι κιονίσκοι και τα κανάλια του είναι ορατά στη βάση όλων των τοίχων στο χώρο τροφοδοσίας της εστίας, και στον τοίχο ανάμεσα στη χάζνα και στο μείνταν.
