Οθωμανικό λουτρό στην Απολλωνία της Βόλβης

Ευαγγελία Χατζητρύφωνος

ΟΘΩΜΑΝΙΚΟ ΛΟΥΤΡΟ ΣΤΗΝ ΑΠΟΛΛΩΝΙΑ ΤΗΣ ΒΟΛΒΗΣ

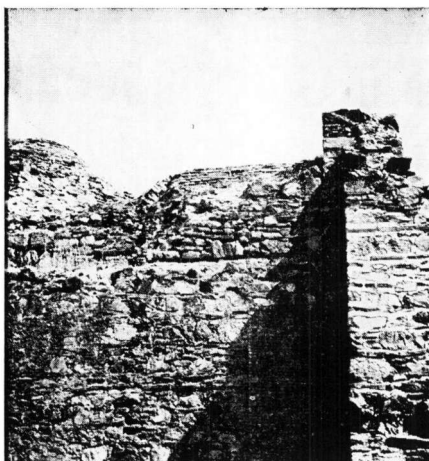
α. Τοιχοποιία της δυτικής πλευράς.
Φαίνεται ο τρόπος δόμησης του θόλου του χλιαρού χώρου
και τον τρούλου του ζεστού χώρου.

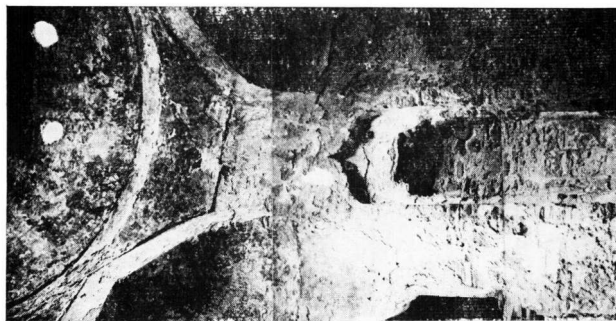
α. Ζεστός χώρος.
Αριστερά το άνοιγμα προς τη δεξιαιμένη νερού.
Επάνω το στόμιο ενός από τους αεριογωγούς.

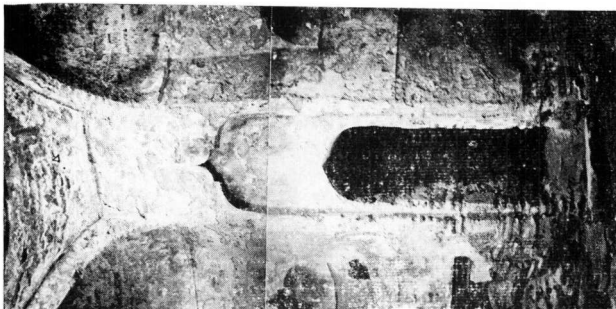
β. Η είσοδος από το ζεστό χώρο
στον ατομικό χώρο (αποτίχιση).
Επάνω (βέλος) φαίνεται
το στόμιο (κλεισμένο) αεριογωγού.

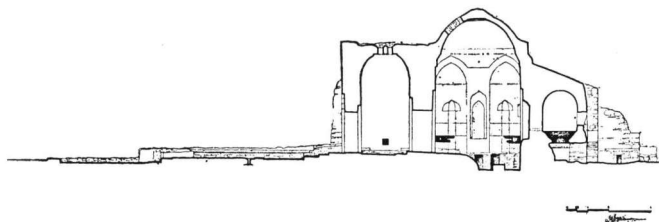
Σχ. 4. Η κατά μήκος τομή (υπάρχουσα κατάσταση).

Πάντως ο τρούλος, που έχει εξωτερικά ένα χαρακτηριστικό παραβολοειδές σχήμα (πίν. 5, σχ. 2), εξαιτίας της στατικής του λύσης και του ισχυρού κονιάματος ανάμεσα στους αρμούς των δομικών υλικών μπόρεσε να διατηρηθεί από στατική άποψη σε άριστη κατάσταση παρά τη βίαιη επέμβαση που αναφέραμε πιο πάνω. Το άνοιγμα στον τρούλο (σχ. 4) ε-

στη στατική συμπεριφορά της τοιχοποιίας του τρούλου. Η εσωτερική επιφάνεια του τρούλου είναι τμήμα σφαίρας όπως και η εξωτερική. Διαφορετική εντύπωση δίνεται εξαιτίας του υποστρώματος από κονίαμα για τα κεραμίδια, που έχει σωθεί μόνο στην κορυφή του. Το κέντρο της σφαίρας βρίσκεται μερικά εκατοστά πάνω από το επίπεδο της γένεσης του τρούλου, που έχει διάμετρο μέσης γραμμής 1,90 μ. και πάχος τοιχοποιίας 30 εκ. Ο τρούλος εδράζεται σε χαμηλό οκταγωνικό τύμπανο και αυτό το τύμπανο σε τετράγωνη βάση (σχ. 4,9, πίν. 5).

μα, που βρίσκεται στο κέντρο του τοίχου, απέναντι από την είσοδο του καπαλούκ (νότια πλευρά) (σχ. 1, 4), οδηγεί στο μείντάν, ενώ το δεύτερο, που βρίσκεται στην ανατολική στενή πλευρά του καπαλούκ (σχ. 1, πίν. 6β), οδηγεί στο μικρό χώρο υγιεινής. Στο καπαλούκ υπήρχε δάπεδο από πέτρινες πλάκες, που πιθανότατα αντικατέστησαν προηγούμενες. Το δάπεδο αυτό είναι κατεστραμμένο με τον ίδιο τρόπο, όπως και τα δάπεδα σ' άλλους τους άλλους χώρους.

επιμέλεια κλεισμένο, έτσι ώστε δεν μπορεί να γίνει αντιληπτό (σχ. 4). Η λειτουργία του δεν μπορεί ακόμη να ερμηνευτεί με βεβαιότητα¹. Πάντως εδώ είναι σαφές ότι υπάρχει διπλή τοιχοποιία, όπως αναφέραμε ήδη, και μετασκευή του χώρου. Διακρίνονται σαφέστατα οι δύο φάσεις δόμησης.

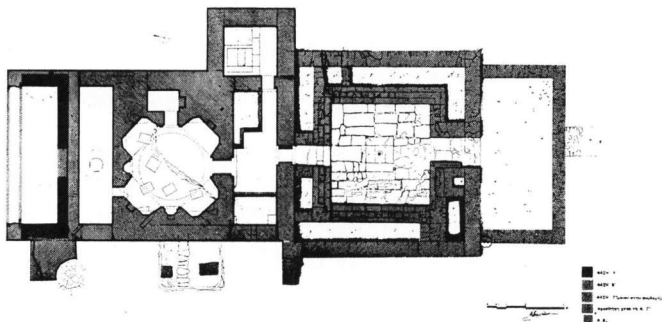
Σχ. 6. Οι φάσεις.

από αυτήν την πλευρά του κτιρίου (σχ. 6-9). Στις παρείees των παραπάνω τοίχων, σε ύψος 0,55 μ. από τη σημερινή στάθμη του εδάφους κι έξω από την εστία στην εσωτερική πλευρά του χώρου τροφοδοσίας, σώζονται οι περασιές έδρασης του δαπέδου στην τοιχοποιία (πίν. 11α, σχ. 4). Φαίνεται ότι αυτό εδραζόταν επάνω σε υπολείμματα παλιότερου υποκαύστου, που δεν χρησιμοποιήθηκε εξολοκλήρου ως βάση του τουρκικού λουτρού. Οι κιονίσκοι και τα κανάλια του είναι ορατά στη βάση όλων των τοίχων στο χώρο τροφοδοσίας της εστίας, και στον τοίχο ανάμεσα στη χάζνα και στο μείνταν.

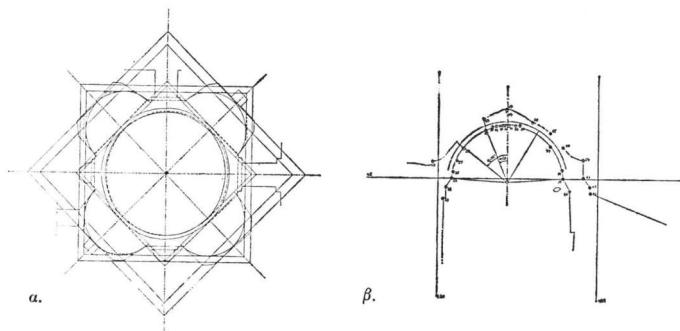
Σχ. 10. α: χάραξη κάτοψης ζεστού χώρου, β: ο τρούλος.

πειδή βρίσκεται στη ζώνη πιέσεων μέχρι 51° 49' μοίρες από τον κάθετο άξονα (σχ. 10β) δεν είχε κανενός είδους επίδραση στην κατασκευή και
