Οθωμανικό λουτρό στην Απολλωνία της Βόλβης

Ευαγγελία Χατζητρύφωνος

ΟΘΩΜΑΝΙΚΟ ΛΟΥΤΡΟ ΣΤΗΝ ΑΠΟΛΛΩΝΙΑ ΤΗΣ ΒΟΛΒΗΣ

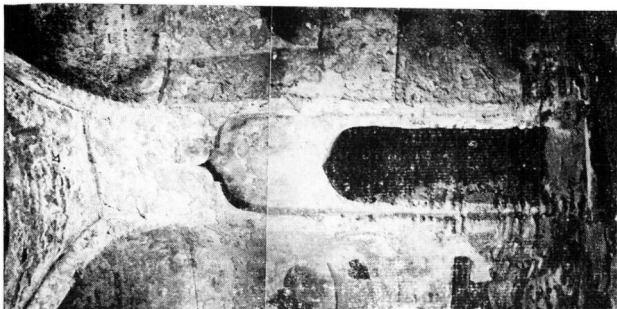
β. Η είσοδος από το ζεστό χώρο
στον ατομικό χώρο (αποτίχιση).
Επάνω (βέλος) φαίνεται
το στόμιο (κλεισμένο) αερογχογού.

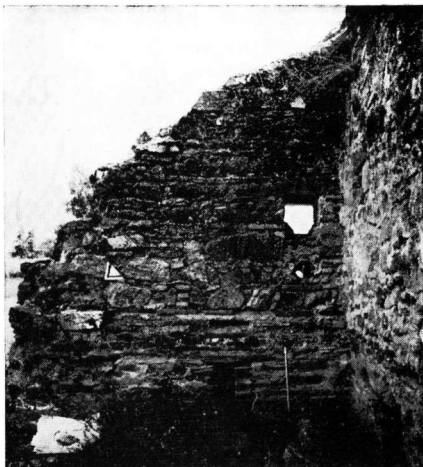
α. Ο χώρος τροφοδοσίας της εστίας.
Αριστερά ίχνος του τοίχου που έκλεινε το χώρο (βέλος).
Δεξιά ο τοίχος της εστίας με τον καπναγωγό.
