Οθωμανικό λουτρό στην Απολλωνία της Βόλβης

Ευαγγελία Χατζητρύφωνος

## ΟΘΩΜΑΝΙΚΟ ΛΟΥΤΡΟ ΣΤΗΝ ΑΠΟΛΛΩΝΙΑ ΤΗΣ ΒΟΛΒΗΣ

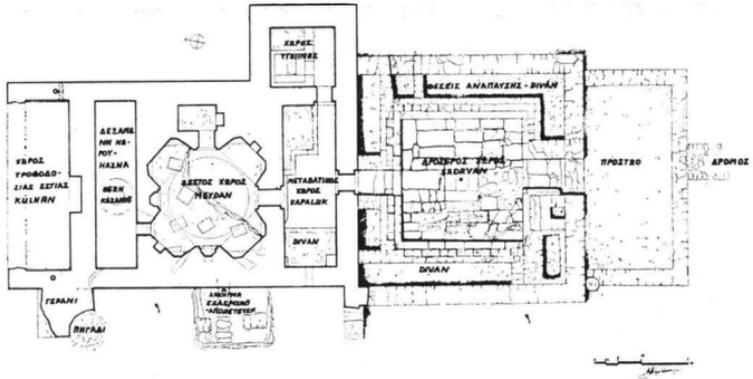
Σχ. 1. Κάτοψη: οι χώροι.

Το λουτρό της Απολλωνίας ήταν κτίριο επίμηκες με περίγραμμα κάτοψης (σχ. 1) ορθογώνιο παραλληλόγραμμο και τους λειτουργικούς του χώρους διαταγμένους παραθετικά και καλυμμένους, ανάλογα με το μέγεθός τους, με αντίστοιχους τρούλους ή θόλους. Το κτίριο είναι αυστηρά συμμετρικό εκτός από το τμήμα των χώρων υγιεινής, που εξέχει από τον κύριο όγκο του κτιρίου. Η σημερινή του νότια όψη ήταν ο εσωτερικός τοίχος μεγάλου χώρου, που είναι γκρεμισμένος (πίν. 2α - σχ. 2, 3) και τα ερείπια του είναι ορατά μετά από την ανασκαφή. Η βόρεια όψη επίσης δεν σώζεται όπως ήταν. Σήμερα αποτελείται από το μισογκρεμισμένο χώρο τροφοδοσίας της φωτιάς (πίν. 2β). Η ανατολική όψη, αν και έχει αρκετά προβλήματα, σώζεται σε σχετικά καλή κατάσταση (πίν. 3β-σχ. 3), καθώς και η δυτική (πίν. 3α).

τη σειρά που είναι τοποθετημένοι παραθετικά αρχίζοντας από την είσοδο) (σχ. 1): δροσερό χώρο (sadivan) τον αντίστοιχο με το apodyterium, που σώζεται σε ερείπια (μόνο κάτω μέρος τοίχων), το χλιαρό χώρο (karaluk), που αντιστοιχεί στο tepidarium, τους υγρούς χώρους, το ζεστό χώρο (mejdán) αντίστοιχο του caldarium, το μικρό χώρο ατομικής χρήσης (trashana, αντίστοιχο του depilatorium), τη δεξαμενή νερού (hazna) και τέλος το χώρο για την προστασία και την τροφοδοσία της εστίας (kulhan) αντίστοιχο του praefurnium. Δίπλα στη χάζνα υπάρχει γεράνι για την παραγωγή νερού και μπροστά στο χώρο του συντριβανιού, όπου ήταν και η κυρία είσοδος, θα υπήρχε προστώο πιθανότατα ανοιχτό.

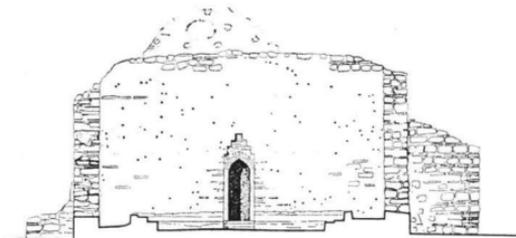
Σχ. 2. Η νότια όψη (υπάρχουσα κατάσταση).

Πάντως ο τρούλος, που έχει εξωτερικά ένα χαρακτηριστικό παραβολοειδές σχήμα (πίν. 5, σχ. 2), εξαιτίας της στατικής του λύσης και του ισχυρού κονιάματος ανάμεσα στους αρμούς των δομικών υλικών μπόρεσε να διατηρηθεί από στατική άποψη σε άριστη κατάσταση παρά τη βίαιη επέμβαση που αναφέραμε πιο πάνω. Το άνοιγμα στον τρούλο (σχ. 4) ε-

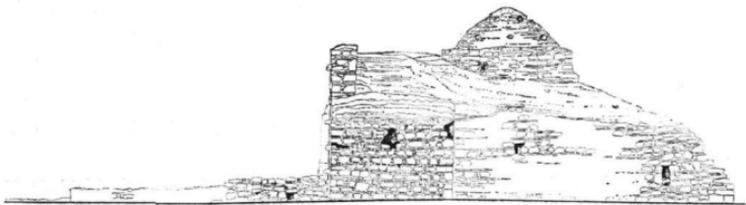
Σχ. 3. Η ανατολική όψη (υπάρχουσα κατάσταση).

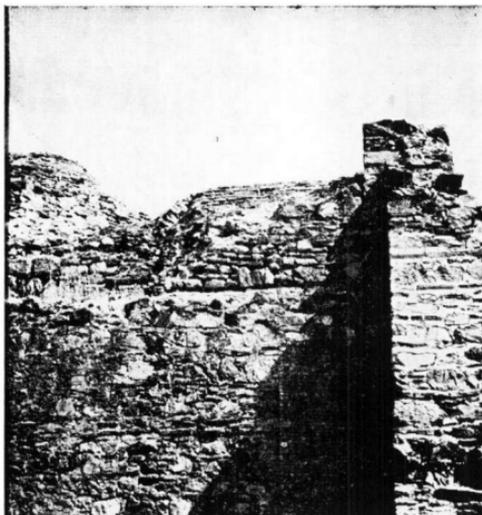
α. Τοιχοποιία της δυτικής πλευράς.  
Φαίνεται ο τρόπος δόμησης του θόλου του χλιαρού χώρου  
και τον τρούλου του ζεστού χώρου.

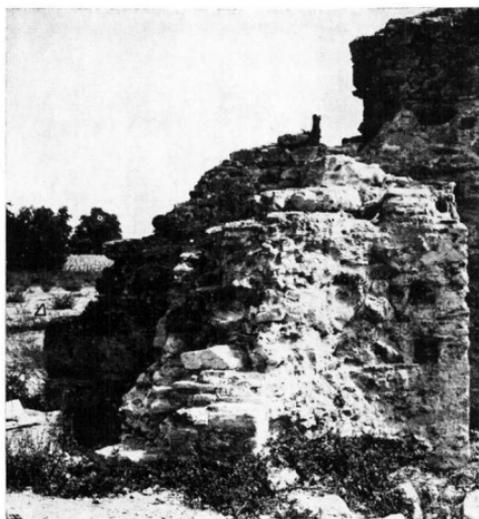
β. Η κατασκευή υδροδότησης (μικρή δεξαμενή-γεράνι-πηγάδι)  
στη β.δ. γωνία του δυτικού τοίχου του χώρου τροφοδοσίας (βέλος).

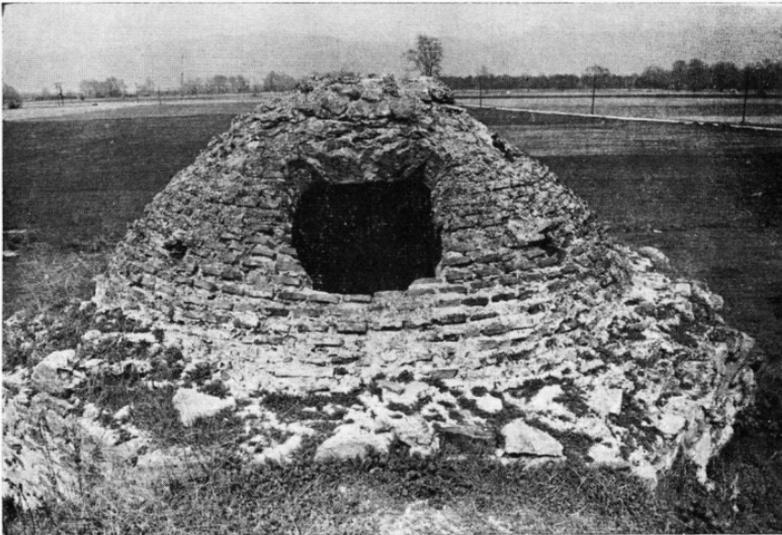
β. Άποψη του τρούλου μετά τον καθαρισμό από νότια.  
Φαίνεται το τύμπανο.

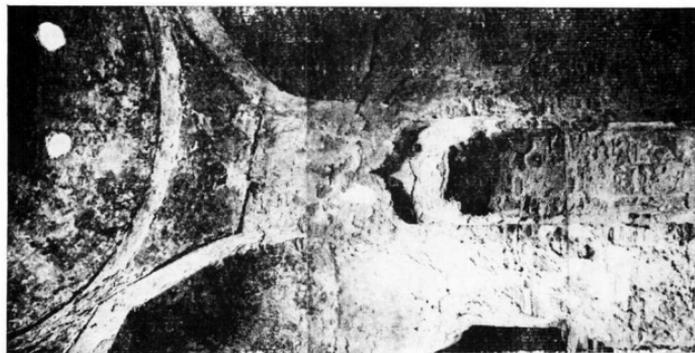
α. Ζεστός χώρος.  
Αριστερά το άνοιγμα προς τη δεξιαιμένη νερού.  
Επάνω το στόμιο ενός από τους αερογχογούς.

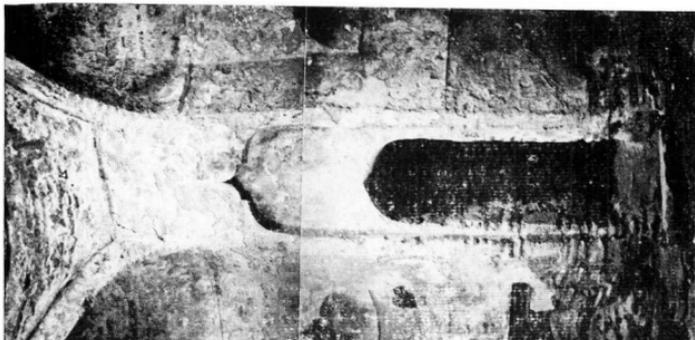
β. Η είσοδος από το ζεστό χώρο  
στον ατομικό χώρο (αποτίχιση).  
Επάνω (βέλος) φαίνεται  
το στόμιο (κλεισμένο) αερογχογού.

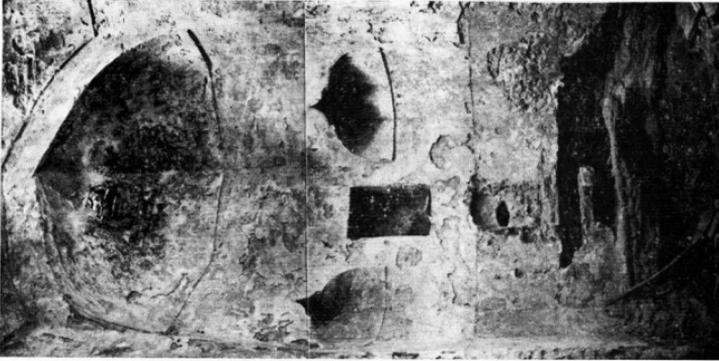
β. Ζεστός χώρος-νοτιοδυτική κόγχη.  
Φαίνεται το πέζουλι και στο κέντρο  
η θέση της βρύσης.

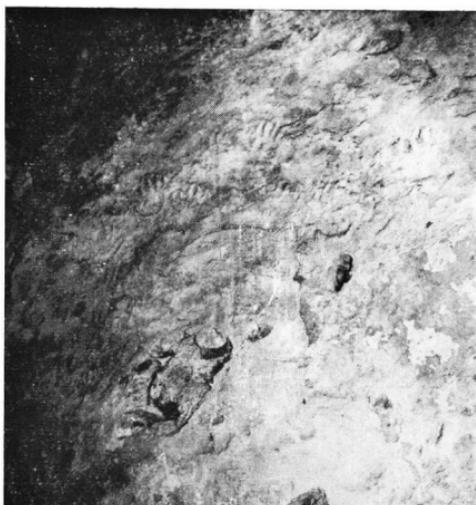
α. Χαρακτηριστικό κονίαμα με ίχνη από πόδια και χέρια στον τοίχο του γλιαρού χώρου.

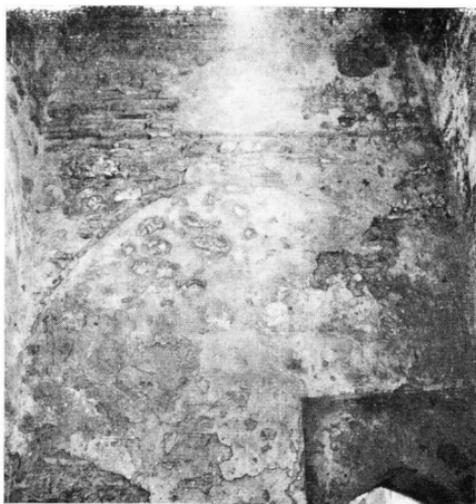
β. Ίχνος από τόξο στον ανατολικό τοίχο του γλιαρού χώρου και άνω μέρος εισόδου προς το χώρο υγιεινής. Το ίχνος του τόξου ενδεικτικό για τις φάσεις (2η, 3η) και την προϋπάρχουσα στέγαση.

Στους τοίχους φαίνονται δύο φάσεις δόμησης. Ιδιαίτερα στην ανατολική και νότια τοιχοποιία υπάρχουν σαφή ίχνη τόξων, τα οποία χωρίζουν το χώρο συμμετρικά σε τρία μέρη. Τα τόξα αυτά ανήκουν σε προηγούμενη φάση του κτιρίου, όταν αυτό είχε στη θέση της σημερινής καμάρας τρεις τρουλίσκους ή φουρνικά<sup>2</sup> (πίν. 9α, β). Περισσότερες λεπτομέρειες γύρω από αυτό το θέμα θα μπορούσαμε να έχουμε μετά από την καθαίρεση του κονιάματος.

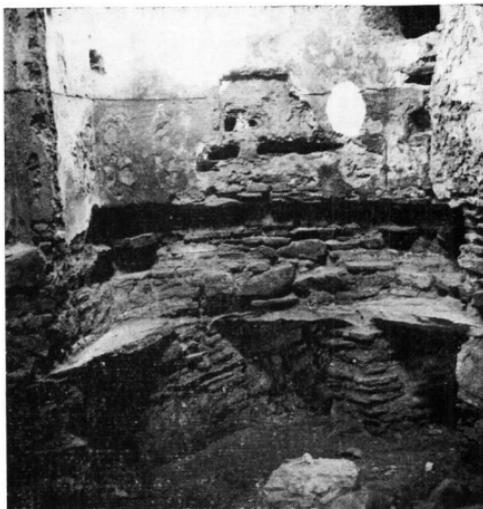
α. Το κάτω μέρος της κατασκευής του ζεστού χώρου. Φαίνονται: οι σωλήνες ζεστού και κρύου νερού, τα κανάλια του ζεστού αέρα, τα σημεία στήριξης του δαπέδου, τα υπόκαυστα.

Οι κιονίσκοι του υποκαύστου ήταν κτισμένοι από τούβλο και δεν έχουν όλοι το ίδιο μέγεθος. Οι διαστάσεις διαφέρουν ανάλογα με τη θέση τους.

Όσοι από αυτούς φαίνονται κάτω από τις τοιχοποιίες και κάτω από τη δεξαμενή νερού, έχουν ενμέρει προσκτίσματα, δηλαδή δύο φάσεις δόμησης σε διαφορετικό ύψος και πάχος.

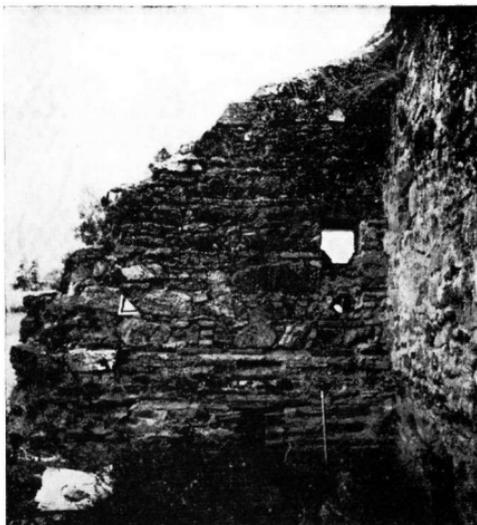
α. Ο χώρος τροφοδοσίας της εστίας.  
Αριστερά ίχνος του τοίχου που έκλεινε το χώρο (βέλος).  
Δεξιά ο τοίχος της εστίας με τον καπναγωγό.

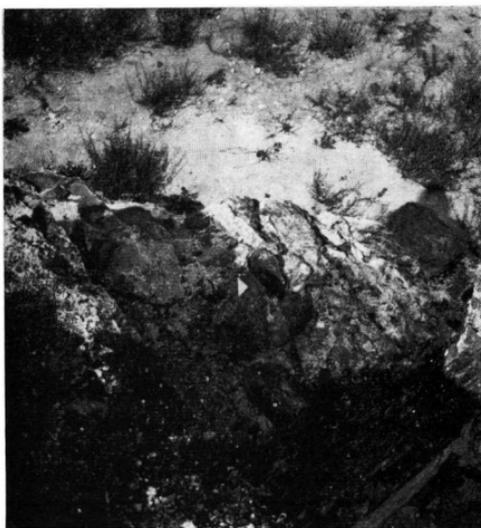
β. Δυτικός τοίχος του χώρου τροφοδοσίας.  
Βέλος στο στόμιο κάθετου κεραμικού αγωγού.

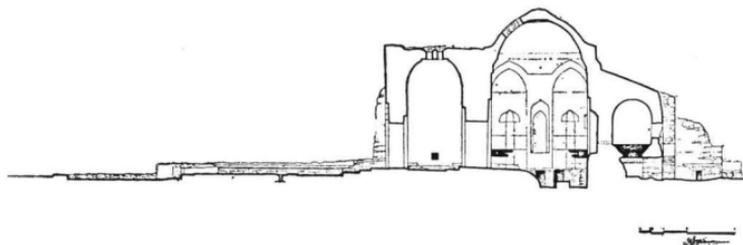
Σχ. 4. Η κατά μήκος τομή (υπάρχουσα κατάσταση).

στη στατική συμπεριφορά της τοιχοποιίας του τρούλου. Η εσωτερική επιφάνεια του τρούλου είναι τμήμα σφαίρας όπως και η εξωτερική. Διαφορετική εντύπωση δίνεται εξαιτίας του υποστρώματος από κονίαμα για τα κεραμίδια, που έχει σωθεί μόνο στην κορυφή του. Το κέντρο της σφαίρας βρίσκεται μερικά εκατοστά πάνω από το επίπεδο της γένεσης του τρούλου, που έχει διάμετρο μέσης γραμμής 1,90 μ. και πάχος τοιχοποιίας 30 εκ. Ο τρούλος εδράζεται σε χαμηλό οκταγωνικό τύμπανο και αυτό το τύμπανο σε τετράγωνη βάση (σχ. 4,9, πίν. 5).

μα, που βρίσκεται στο κέντρο του τοίχου, απέναντι από την είσοδο του καπαλούκ (νότια πλευρά) (σχ. 1, 4), οδηγεί στο μείνταν, ενώ το δεύτερο, που βρίσκεται στην ανατολική στενή πλευρά του καπαλούκ (σχ. 1, πίν. 6β), οδηγεί στο μικρό χώρο υγιεινής. Στο καπαλούκ υπήρχε δάπεδο από πέτρινες πλάκες, που πιθανότατα αντικατέστησαν προηγούμενες. Το δάπεδο αυτό είναι κατεστραμμένο με τον ίδιο τρόπο, όπως και τα δάπεδα σ' άλλους τους άλλους χώρους.

επιμέλεια κλεισμένο, έτσι ώστε δεν μπορεί να γίνει αντιληπτό (σχ. 4). Η λειτουργία του δεν μπορεί ακόμη να ερμηνευτεί με βεβαιότητα<sup>1</sup>. Πάντως εδώ είναι σαφές ότι υπάρχει διπλή τοιχοποιία, όπως αναφέραμε ήδη, και μετασκευή του χώρου. Διακρίνονται σαφέστατα οι δύο φάσεις δόμησης.

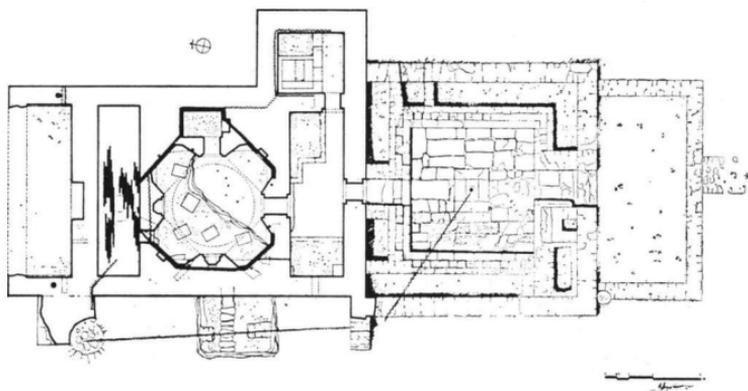
Σχ. 5. Σχέδιο λειτουργίας (ζεστό, κρύο, νερό, ζεστός αέρας)  
(τεθλασμένη: κρύο νερό, τελείες: ζεστό νερό).

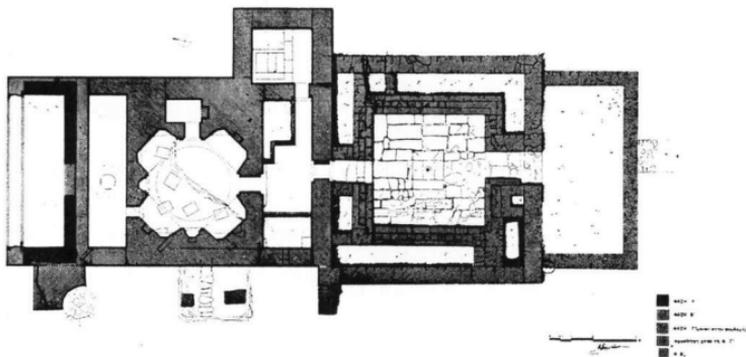
Σχ. 6. Οι φάσεις.

από αυτήν την πλευρά του κτιρίου (σχ. 6-9). Στις παρείees των παραπάνω τοίχων, σε ύψος 0,55 μ. από τη σημερινή στάθμη του εδάφους κι έξω από την εστία στην εσωτερική πλευρά του χώρου τροφοδοσίας, σώζονται οι περασίες έδρασης του δαπέδου στην τοιχοποιία (πίν. 11α, σχ. 4). Φαίνεται ότι αυτό εδραζόταν επάνω σε υπολείμματα παλιότερου υποκαύστου, που δεν χρησιμοποιήθηκε εξολοκλήρου ως βάση του τουρκικού λουτρού. Οι κιονίσκοι και τα κανάλια του είναι ορατά στη βάση όλων των τοίχων στο χώρο τροφοδοσίας της εστίας, και στον τοίχο ανάμεσα στη χάζνα και στο μείντάν.

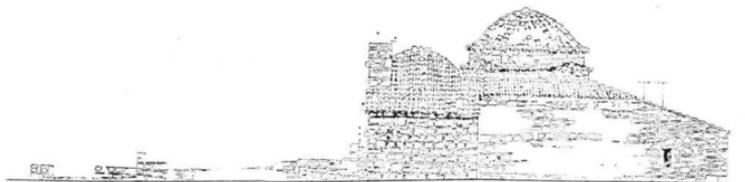
Σχ. 7. Αποκατάσταση: ανατολική όψη.

Οκτάγωνα ανοίγματα για φωτισμό, που σήμερα είναι ακάλυπτα, έκλειναν με τα τυπικά γυάλινα «ποτήρια»<sup>3</sup> (σχ. 7) που βέβαια δεν σώζονται σήμερα. Έτσι το εσωτερικό του λουτρού βρίσκεται αυτή τη στιγμή εντελώς ανοιχτό και εκτεθειμένο στις καιρικές συνθήκες.

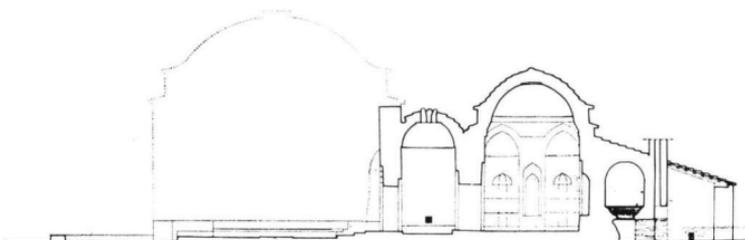
Σχ. 8. Αποκατάσταση: κατά μήκος τομή.

Στον ίδιο χώρο θα υπήρχε κατασκευή δευτέρου επιπέδου<sup>1</sup> (σχ. 4, 8) για ξάπλωμα, ξεκούραση και ζέσταμα των επισκεπτών.

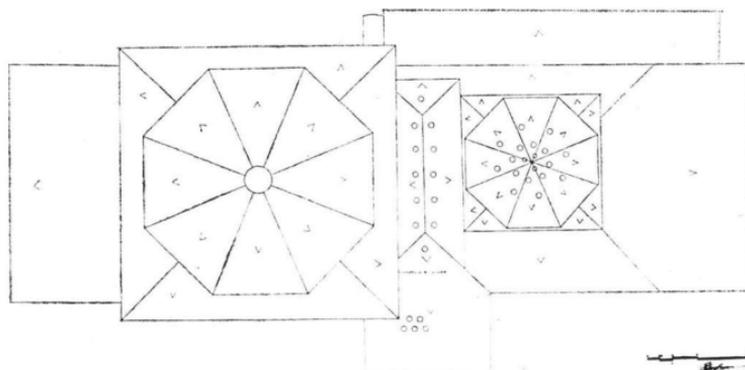
Σχ. 9. Σχεδιάγραμμα αποκατάστασης στεγών.

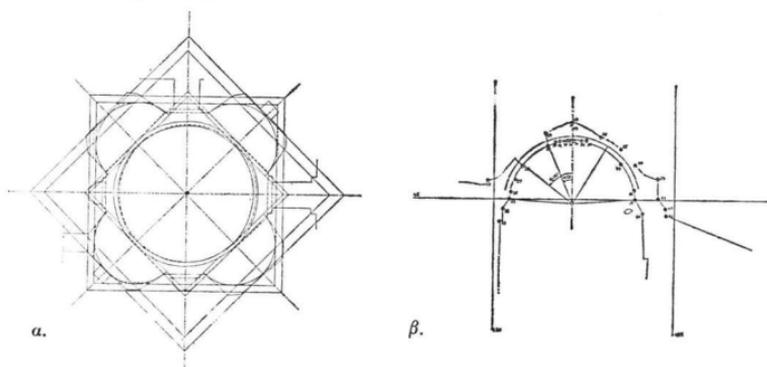
Σχ. 10. α: χάραξη κάτοψης ζεστού χώρου, β: ο τρούλος.

πειδή βρίσκεται στη ζώνη πιέσεων μέχρι 51° 49' μοίρες από τον κάθετο άξονα (σχ. 10β) δεν είχε κανενός είδους επίδραση στην κατασκευή και
