Οθωμανικό λουτρό στην Απολλωνία της Βόλβης

Ευαγγελία Χατζητρύφωνος

## ΟΘΩΜΑΝΙΚΟ ΛΟΥΤΡΟ ΣΤΗΝ ΑΠΟΛΛΩΝΙΑ ΤΗΣ ΒΟΛΒΗΣ

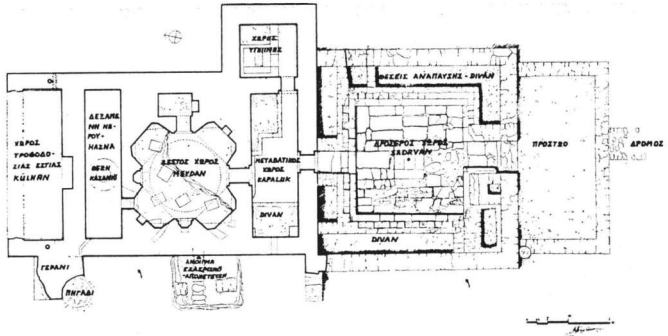
Σχ. 1. Κάτοψη: οι χώροι.

Το λουτρό της Απολλωνίας ήταν κτίριο επίμηκες με περίγραμμα κάτοψης (σχ. 1) ορθογώνιο παραλληλόγραμμο και τους λειτουργικούς του χώρους διαταγμένους παραθετικά και καλυμμένους, ανάλογα με το μέγεθός τους, με αντίστοιχους τρούλους ή θόλους. Το κτίριο είναι αυστηρά συμμετρικό εκτός από το τμήμα των χώρων υγιεινής, που εξέχει από τον κύριο όγκο του κτιρίου. Η σημερινή του νότια όψη ήταν ο εσωτερικός τοίχος μεγάλου χώρου, που είναι γκρεμισμένος (πίν. 2α - σχ. 2, 3) και τα ερείπια του είναι ορατά μετά από την ανασκαφή. Η βόρεια όψη επίσης δεν σώζεται όπως ήταν. Σήμερα αποτελείται από το μισογκρεμισμένο χώρο τροφοδοσίας της φωτιάς (πίν. 2β). Η ανατολική όψη, αν και έχει αρκετά προβλήματα, σώζεται σε σχετικά καλή κατάσταση (πίν. 3β-σχ. 3), καθώς και η δυτική (πίν. 3α).

τη σειρά που είναι τοποθετημένοι παραθετικά αρχίζοντας από την είσοδο) (σχ. 1): δροσερό χώρο (sadıvan) τον αντίστοιχο με το apodyterium, που σώζεται σε ερείπια (μόνο κάτω μέρος τοίχων), το χλιαρό χώρο (karaluk), που αντιστοιχεί στο tepidarium, τους υγρούς χώρους, το ζεστό χώρο (mejdän) αντίστοιχο του caldarium, το μικρό χώρο ατομικής χρήσης (trashana, αντίστοιχο του depilatorium), τη δεξαμενή νερού (hazna) και τέλος το χώρο για την προστασία και την τροφοδοσία της εστίας (kulhan) αντίστοιχο του praefurnium. Δίπλα στη χάζνα υπάρχει γεράνι για την παραγωγή νερού και μπροστά στο χώρο του συντριβανιού, όπου ήταν και η κυρία είσοδος, θα υπήρχε προστώο πιθανότατα ανοιχτό.

μα, που βρίσκεται στο κέντρο του τοίχου, απέναντι από την είσοδο του καπαλούκ (νότια πλευρά) (σχ. 1, 4), οδηγεί στο μείντάν, ενώ το δεύτερο, που βρίσκεται στην ανατολική στενή πλευρά του καπαλούκ (σχ. 1, πίν. 6β), οδηγεί στο μικρό χώρο υγιεινής. Στο καπαλούκ υπήρχε δάπεδο από πέτρινες πλάκες, που πιθανότατα αντικατέστησαν προηγούμενες. Το δάπεδο αυτό είναι κατεστραμμένο με τον ίδιο τρόπο, όπως και τα δάπεδα σ' άλλους τους άλλους χώρους.

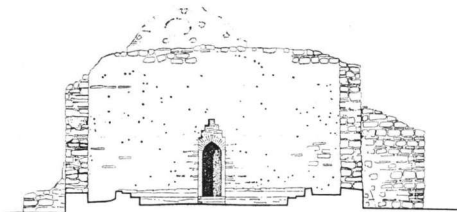
Σχ. 2. Η νότια όψη (υπάρχουσα κατάσταση).

Πάντως ο τρούλος, που έχει εξωτερικά ένα χαρακτηριστικό παραβολοειδές σχήμα (πίν. 5, σχ. 2), εξαιτίας της στατικής του λύσης και του ισχυρού κονιάματος ανάμεσα στους αρμούς των δομικών υλικών μπόρεσε να διατηρηθεί από στατική άποψη σε άριστη κατάσταση παρά τη βίαιη επέμβαση που αναφέραμε πιο πάνω. Το άνοιγμα στον τρούλο (σχ. 4) ε-

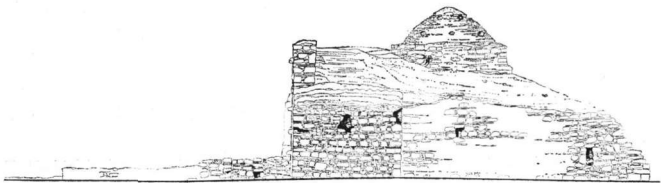
Σχ. 3. Η ανατολική όψη (υπάρχουσα κατάσταση).

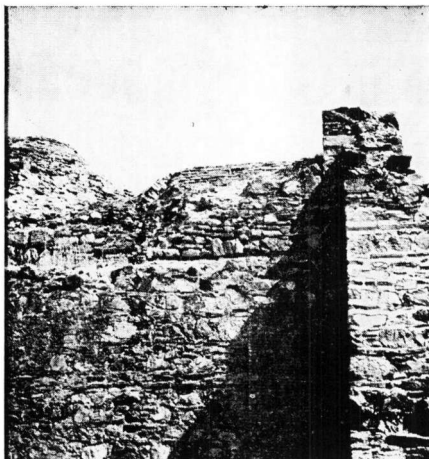
α. Τοιχοποιία της δυτικής πλευράς.  
Φαίνεται ο τρόπος δόμησης του θόλου του χλιαρού χώρου  
και τον τρούλου του ζεστού χώρου.

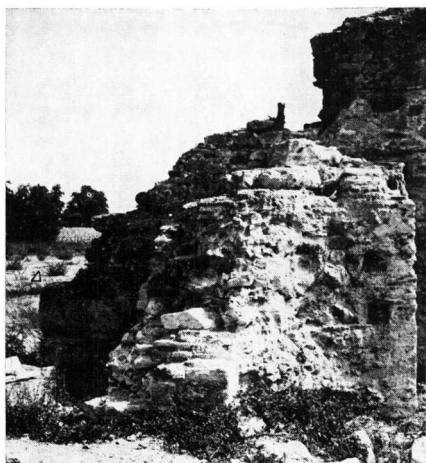
β. Η κατασκευή υδροδότησης (μικρή δεξαμενή-γεράνι-πηγάδι)  
στη β.δ. γωνία του δυτικού τοίχου του χώρου τροφοδοσίας (βέλος).

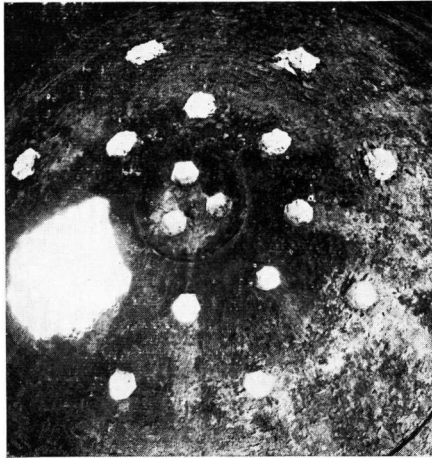
α. Εσωτερική άποψη του τρούλου του ζεστού χώρου.

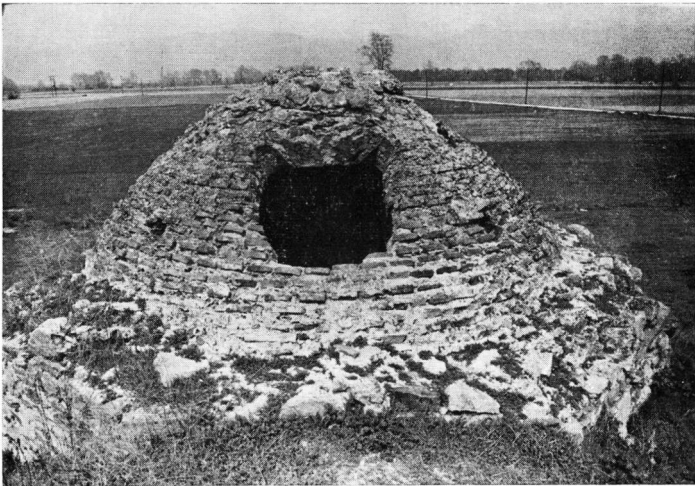
β. Άποψη του τρούλου μετά τον καθαρισμό από νότια.  
Φαίνεται το τύμπανο.

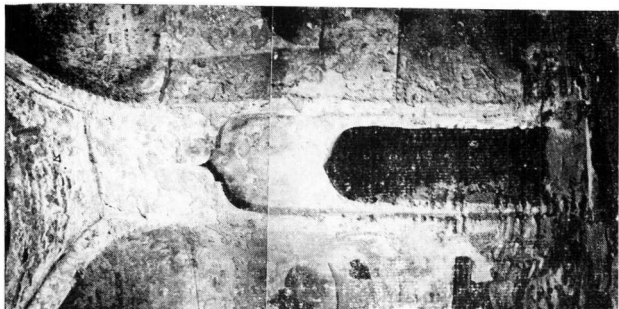
β. Η είσοδος από το ζεστό χώρο  
στον ατομικό χώρο (αποτίχιση).  
Επάνω (βέλος) φαίνεται  
το στόμιο (κλεισμένο) αεραγωγού.

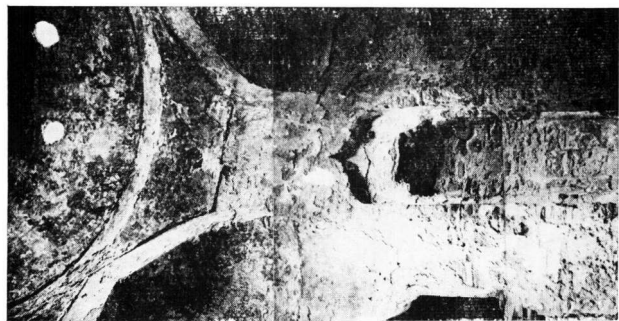
α. Ζεστός χώρος.  
Αριστερά το άνοιγμα προς τη δεξιαιμένη νερού.  
Επάνω το στόμιο ενός από τους αεραγωγούς.

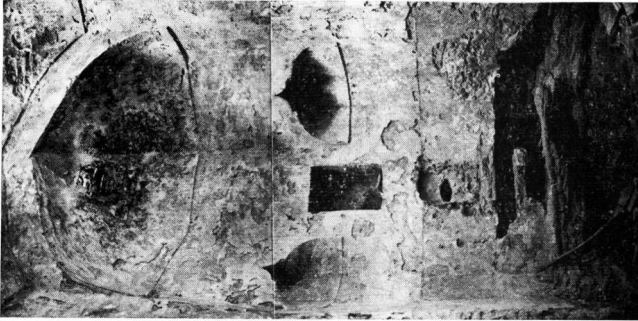
β. Ζεστός χώρος-νοτιοδυτική κόγχη.  
Φαίνεται το πέζουλι και στο κέντρο  
η θέση της βρύσης.

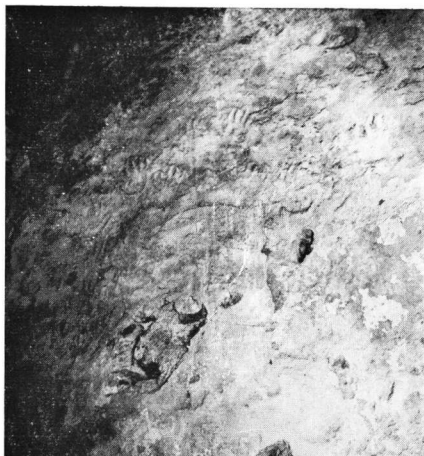
α. Χαρακτηριστικό κονίαμα με ίχνη από πόδια και χέρια στον τοίχο του γλιαρού χώρου.

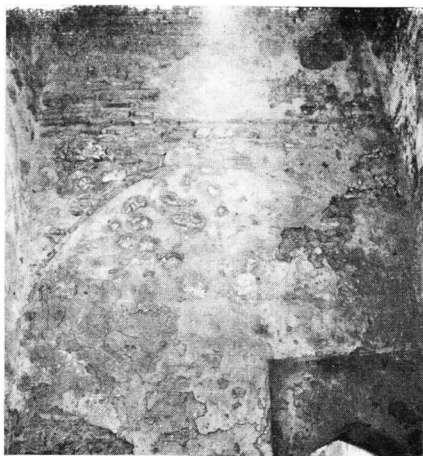
β. Ίχνος από τόξο στον ανατολικό τοίχο του γλιαρού χώρου και άνω μέρος εισόδου προς το χώρο υγιεινής. Το ίχνος του τόξου ενδεικτικό για τις φάσεις (2η, 3η) και την προϋπάρχουσα στέγαση.

Στους τοίχους φαίνονται δύο φάσεις δόμησης. Ιδιαίτερα στην ανατολική και νότια τοιχοποιία υπάρχουν σαφή ίχνη τόξων, τα οποία χωρίζουν το χώρο συμμετρικά σε τρία μέρη. Τα τόξα αυτά ανήκουν σε προηγούμενη φάση του κτιρίου, όταν αυτό είχε στη θέση της σημερινής καμάρας τρεις τρουλίσκους ή φουρνικά<sup>2</sup> (πίν. 9α, β). Περισσότερες λεπτομέρειες γύρω από αυτό το θέμα θα μπορούσαμε να έχουμε μετά από την καθαίρεση του κονιάματος.

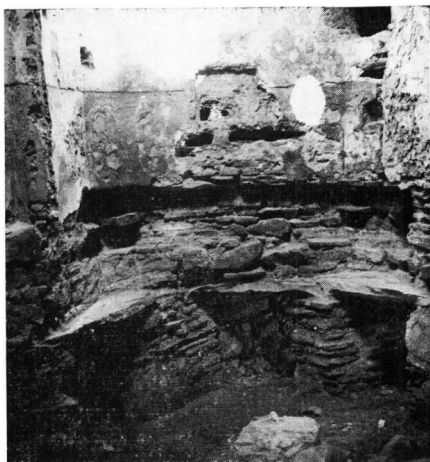
α. Το κάτω μέρος της κατασκευής του ζεστού χώρου. Φαίνονται: οι σωλήνες ζεστού και κρύου νερού, τα κανάλια του ζεστού αέρα, τα σημεία στήριξης του δαπέδου, τα υπόκαυστα.

Οι κιονίσκοι του υποκαύστου ήταν κτισμένοι από τούβλο και δεν έχουν όλοι το ίδιο μέγεθος. Οι διαστάσεις διαφέρουν ανάλογα με τη θέση τους.

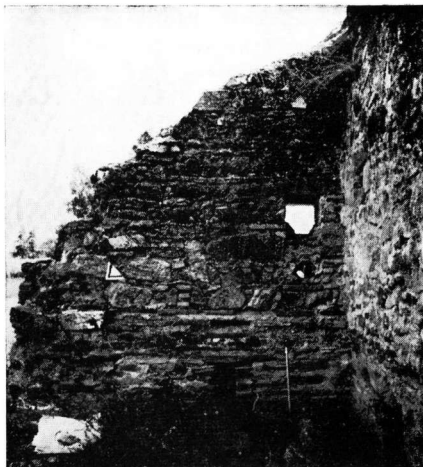
α. Ο χώρος τροφοδοσίας της εστίας.  
Αριστερά ίχνος του τοίχου που έκλεινε το χώρο (βέλος).  
Δεξιά ο τοίχος της εστίας με τον καπναγωγό.

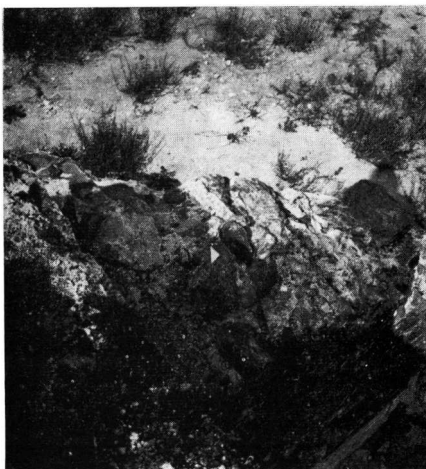
β. Δυτικός τοίχος του χώρου τροφοδοσίας.  
Βέλος στο στόμιο κάθετου κεραμικού αγωγού.

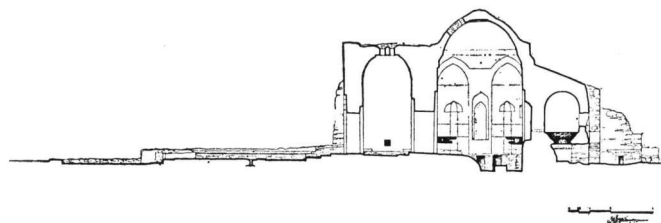
Σχ. 4. Η κατά μήκος τομή (υπάρχουσα κατάσταση).

στη στατική συμπεριφορά της τοιχοποιίας του τρούλου. Η εσωτερική επιφάνεια του τρούλου είναι τμήμα σφαίρας όπως και η εξωτερική. Διαφορετική εντύπωση δίνεται εξαιτίας του υποστρώματος από κονίαμα για τα κεραμίδια, που έχει σωθεί μόνο στην κορυφή του. Το κέντρο της σφαίρας βρίσκεται μερικά εκατοστά πάνω από το επίπεδο της γένεσης του τρούλου, που έχει διάμετρο μέσης γραμμής 1,90 μ. και πάχος τοιχοποιίας 30 εκ. Ο τρούλος εδράζεται σε χαμηλό οκταγωνικό τύμπανο και αυτό το τύμπανο σε τετράγωνη βάση (σχ. 4,9, πίν. 5).

Στον ίδιο χώρο θα υπήρχε κατασκευή δευτέρου επιπέδου<sup>1</sup> (σχ. 4, 8) για ξάπλωμα, ξεκούραση και ζέσταμα των επισκεπτών.

επιμέλεια κλεισμένο, έτσι ώστε δεν μπορεί να γίνει αντιληπτό (σχ. 4). Η λειτουργία του δεν μπορεί ακόμη να ερμηνευτεί με βεβαιότητα<sup>1</sup>. Πάντως εδώ είναι σαφές ότι υπάρχει διπλή τοιχοποιία, όπως αναφέραμε ήδη, και μετασκευή του χώρου. Διακρίνονται σαφέστατα οι δύο φάσεις δόμησης.

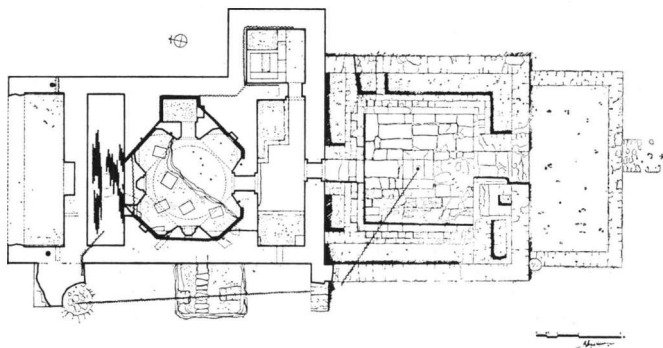
Σχ. 5. Σχέδιο λειτουργίας (ζεστό, κρύο, νερό, ζεστός αέρας)  
(τεθλασμένη: κρύο νερό, τελείες: ζεστό νερό).

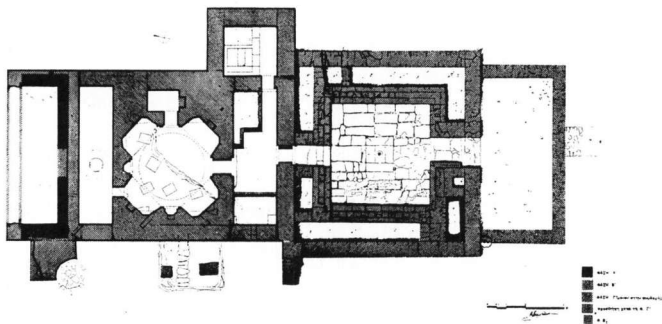
Σχ. 6. Οι φάσεις.

από αυτήν την πλευρά του κτιρίου (σχ. 6-9). Στις παρείς των παραπάνω τοίχων, σε ύψος 0,55 μ. από τη σημερινή στάθμη του εδάφους κι έξω από την εστία στην εσωτερική πλευρά του χώρου τροφοδοσίας, σώζονται οι περαστές έδρασης του δαπέδου στην τοιχοποιία (πίν. 11α, σχ. 4). Φαίνεται ότι αυτό εδραζόταν επάνω σε υπολείμματα παλιότερου υποκαύστου, που δεν χρησιμοποιήθηκε εξολοκλήρου ως βάση του τουρκικού λουτρού. Οι κιονίσκοι και τα κανάλια του είναι ορατά στη βάση όλων των τοίχων στο χώρο τροφοδοσίας της εστίας, και στον τοίχο ανάμεσα στη χάζνα και στο μείντάν.

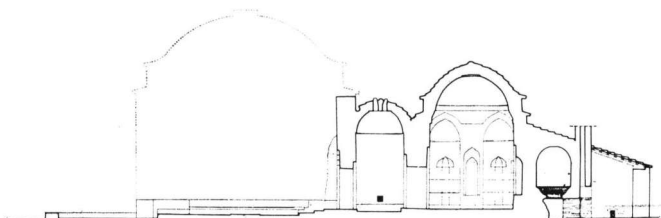
Σχ. 8. Αποκατάσταση: κατά μήκος τομή.

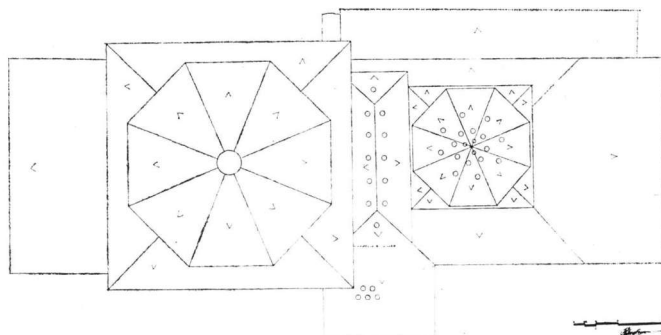
Σχ. 9. Σχεδιάγραμμα αποκατάστασης στεγών.

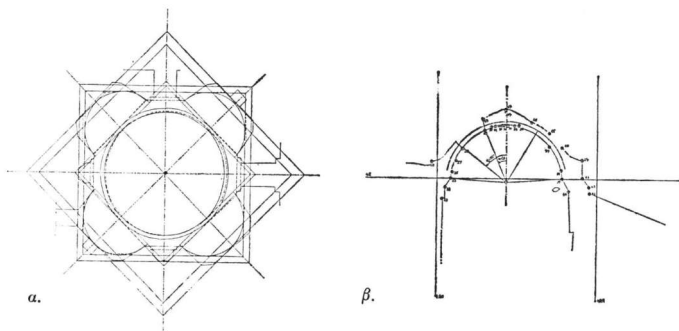
Σχ. 10. α: χάραξη κάτοψης ζεστού χώρου, β: ο τρούλος.

πειδή βρίσκεται στη ζώνη πιέσεων μέχρι 51° 49' μοίρες από τον κάθετο άξονα (σχ. 10β) δεν είχε κανενός είδους επίδραση στην κατασκευή και

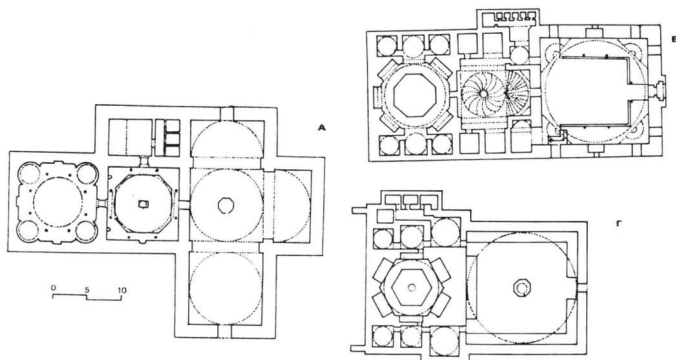
Σχ. 11. A: *Eski-Karlica* (Προύσα), B: *Mahmut-paşa-hamami* (Κων/πολη), C: *Kılıçalı-paşa-hamami* (Κων/πολη) (σχέδια κατά Klinghardt).
