Πρεβεζάνικα Χρονικά

Αρ. 53-54 (2017)

Το χαμάμ του Αλή πασά στην Πρέβεζα

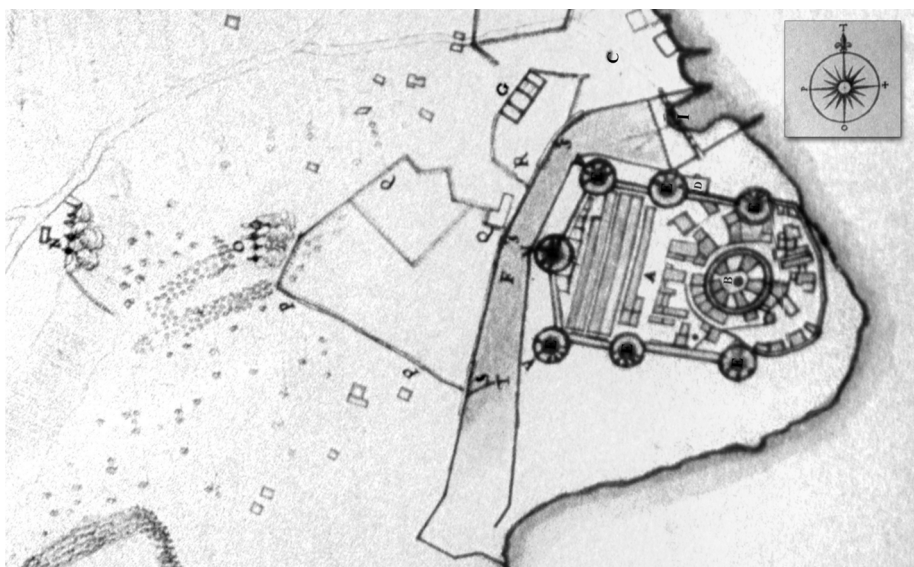
ΕΙΚΟΝΑ 2: Αποτύπωση του κάστρου της Μπούκας. Στη θέση G το χαμάμ.
Λεπτομέρεια χειρόγραφου σχεδίου αγνώστου του 1684
(ΚΑΡΑΜΠΕΛΑΣ 2010, 428, εικ. 9)

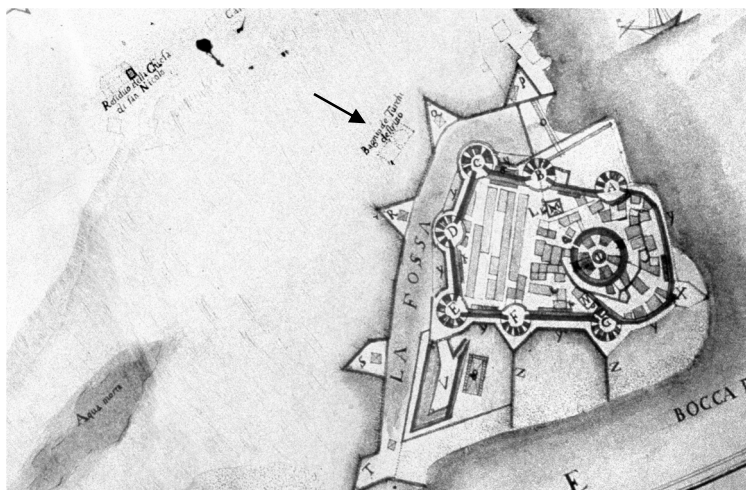
ΕΙΚΟΝΑ 3: Αποτύπωση του κάστρου της Μπούκας και του χαμάμ (βέλος).
 Λεπτομέρεια χειρόγραφου σχεδίου του G.L. Mauro του 1685
 (ΚΑΡΑΜΠΕΛΑΣ 2010, 428, εικ. 10)

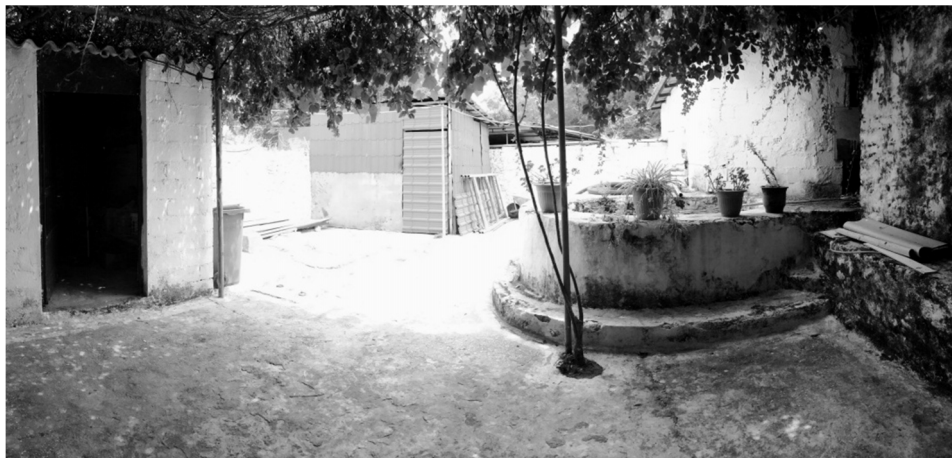
ΕΙΚΟΝΑ 12: 2015. Ο αύλειος χώρος στα Ιαματικά Λουτρά όπου βρίσκεται το παλιό πηγάδι και ο παλιός καυστήρας, ο οποίος πλέον δεν χρησιμοποιείται

Επίσης, από την εποχή του Αλή πασά υπάρχει πηγάδι δίπλα ακριβώς από τον καυστήρα και σε άμεση επαφή με το χαμάμ. Πολύ πιθανόν ο Αλή πασάς να γνώριζε τη θεραπευτική ιδιότητα των υδάτων της περιοχής.

Σε άμεση γειτνίαση με το χαμάμ εξωτερικά υπήρχε η δεξαμενή, η οποία τροφοδοτούταν με καύσιμη ύλη, ώστε να παρέχει την απαραίτητη θερμοκρασία στο χαμάμ. Συμπεραίνεται ότι οι χώροι 2 και 3 ήταν και οι θερμότεροι χώροι του χαμάμ. Η θερμότητα κυκλοφορούσε μέσω των αεραγωγών στην τοιχοποιία και έτσι θερμαίνονταν οι χώροι. Εξωτερικά κατέληγαν στη στέγη σε στόμια διαφυγής του ατμού, τα οποία εντοπίστηκαν στους θόλους.

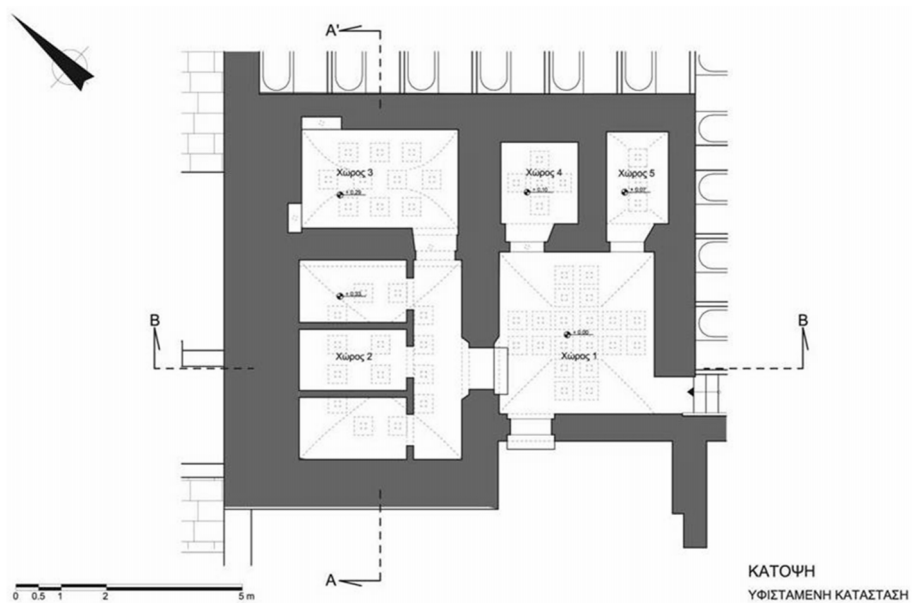
ΕΙΚΟΝΑ 15: Η κάτοψη του χαμάμ

Πρόκειται για ένα κτίριο ορθογωνικής κάτοψης, το οποίο διαμορφώνεται με πέντε χώρους. Το μνημείο είναι ενσωματωμένο στις σύγχρονες λουτρικές εγκαταστάσεις των Ιαματικών Λουτρών του Δήμου και δεν είναι εμφανές εξωτερικά (Εικ. 12-15).

Με πρόσβαση εσωτερικά από τις εγκαταστάσεις των Ιαματικών Λουτρών συναντάμε τον οθωμανικό πυρήνα. Η είσοδος γίνεται από αψιδωτό άνοιγμα στην πρώτη κεντρική αίθουσα του χαμάμ (χώρος 1) (Εικ. 16). Το δάπεδο του κεντρικού αυτού χώρου είναι υπερυψωμένο κατά 0,25 μ. από τη στάθμη της εισόδου και καλύπτεται με σύγχρονα κεραμικά πλακίδια.

Από τη δυτική πλευρά του χώρου αυτού υπάρχει πρόσβαση από αψιδωτό άνοιγμα στον χώρο 2 εσωτερικών διαστάσεων 4,40 x 3,60 μ. υπερυψωμένο κατά 0,33 μ. από τον χώρο 1. Σε επαφή με τον χώρο 2 υπάρχει πρόσβαση στον χώρο 3 εσωτερικών διαστάσεων 2,18 x 3,45 μ. Σε αυτήν την αίθουσα εντοπίζονται δύο εσοχές αψιδωτής μορφής, στην ανατολική και βόρεια πλευρά της. Το δάπεδο των χώρων αυτών καλύπτεται με μαρμάρινα πλακίδια.

Από τον χώρο 1, στη βορειοανατολική πλευρά της κεντρικής αίθουσας, υπάρχουν δύο αρκετά μικροί χώροι. Οι διαστάσεις τους μαρτυρούν ότι η χρήση των χώρων αυτών πρέπει να ήταν αρκετά προσωπική. Πιθανόν να είχαν χαρακτήρα αποδυτηρίου. Το δάπεδό των χώρων αυτών είναι επικαλυμμένο με μαρμάρινα πλακίδια. Από δοκιμαστική τομή που πραγματοποιήθηκε στον χώρο εντοπίστηκε και άλλο ένα ακόμη δάπεδο από έγχρωμο κεραμικό πλακίδιο. Το αρχικό δάπεδο του χαμάμ βρίσκεται κάτω από αυτήν τη φάση όπως διαπιστώθηκε από τη δοκιμαστική τομή στον χώρο 5 (Εικ. 17).

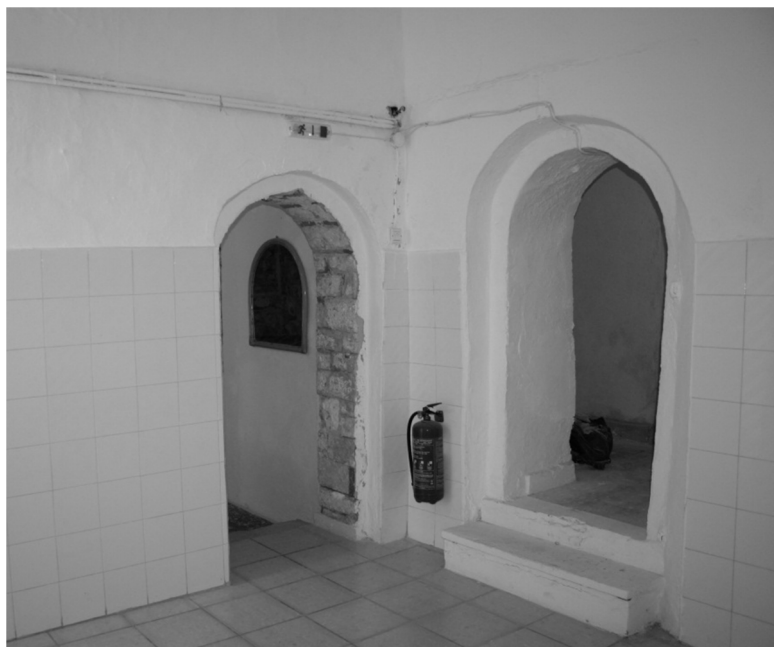
ΕΙΚΟΝΑ 16: Αριστερά το αψιδωτό άνοιγμα της εισόδου στον οθωμανικό πυρήνα

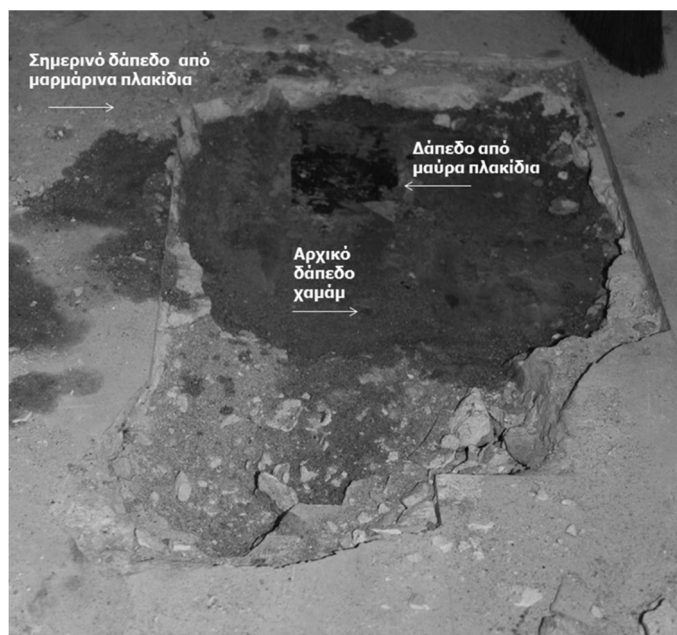
ΕΙΚΟΝΑ 17: Δοκιμαστική τομή δαπέδου που πραγματοποιήθηκε στον χώρο 5

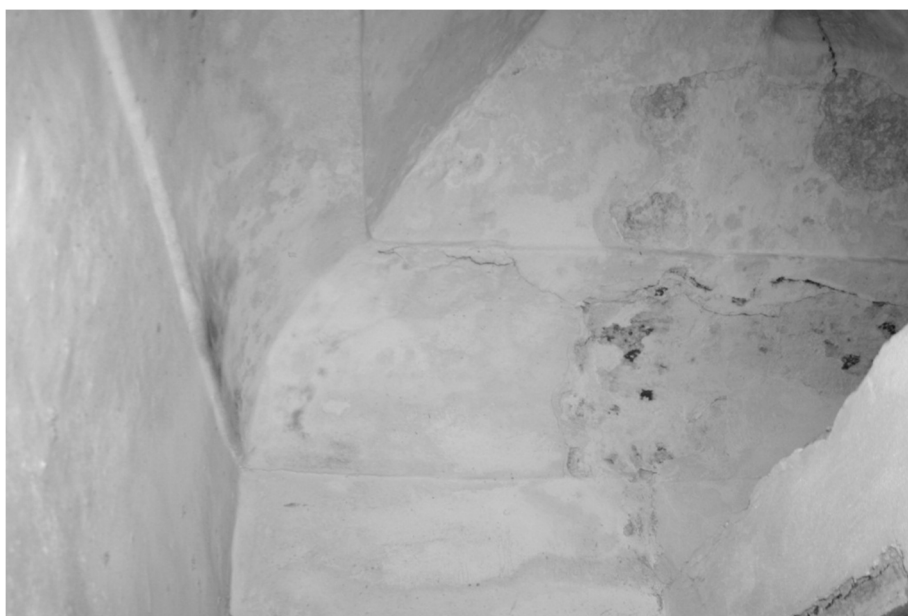
ΕΙΚΟΝΑ 18: Λεπτομέρεια θόλου διπλής καμπυλότητας

Τους χώρους του χαμάμ στεγάζουν θολωτές κατασκευές διπλής καμπυλότητας. Από το στεφάνι, που είναι η πρώτη ζώνη, στη δεύτερη ζώνη αλλάζει η γραμμή χάραξης των θόλων. Οι θόλοι δεν είναι ούτε ημικυλινδρικοί ούτε ημισφαιρικοί ακριβώς, αλλά έχουν αυτό το ιδιαίτερο χαρακτηριστικό, το οποίο υποδηλώνει τις επιρροές από τα δυτικά πρότυπα της εποχής (Εικ. 18).

Τα μόνα στοιχεία, στα οποία εκφράζεται η διάθεση για διακόσμηση, αφορούν στους θόλους με τη διπλή καμπυλότητα και τη σταυροειδή διάταξη των φωτιστικών θυρίδων σε αυτούς. Ιδιαίτερα οι φωτιστικές θυρίδες αποτελούν μορφολογικό γνώρισμα των οθωμανικών λουτρών.

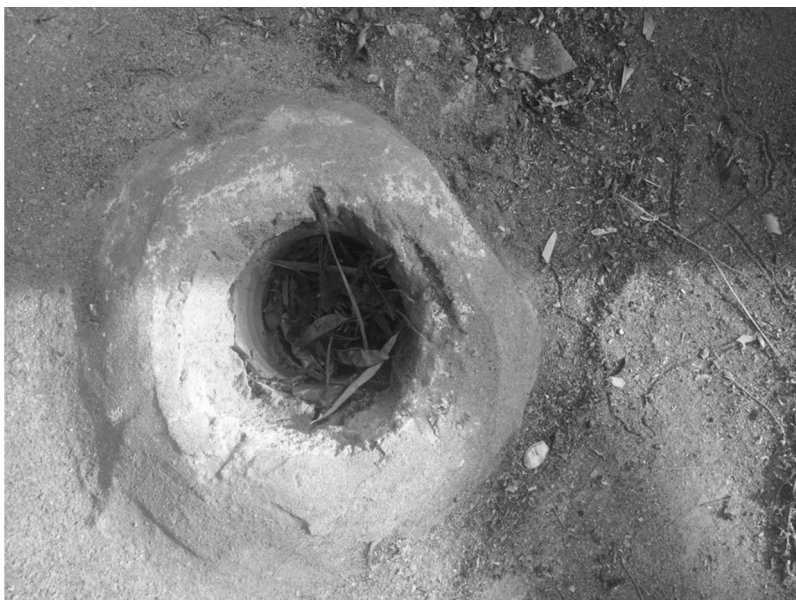
ΕΙΚΟΝΑ 20Α: Εντοιχισμένος αεραγωγός στο άνοιγμα της πόρτας

ΕΙΚΟΝΑ 20B: Άποψη αεραγωγού από τη στέγη

Εντοιχισμένοι στους τοίχους υπάρχουν αεραγωγοί κυκλικής διατομής με διάμετρο 0,10-0,11 μ. Πρόκειται για ένα σύστημα από κεραμικούς σωλήνες. Αυτοί εντοπίζονται στις θύρες των χώρων καθώς και στις εσοχές του χώρου 3. Πιθανόν να εντοπίζονται και σε άλλες θέσεις, οι οποίες θα αποκαλυφθούν με την ολική απομάκρυνση των σύγχρονων επιχρισμάτων και πλακιδίων (Εικ. 20Α, 20Β).

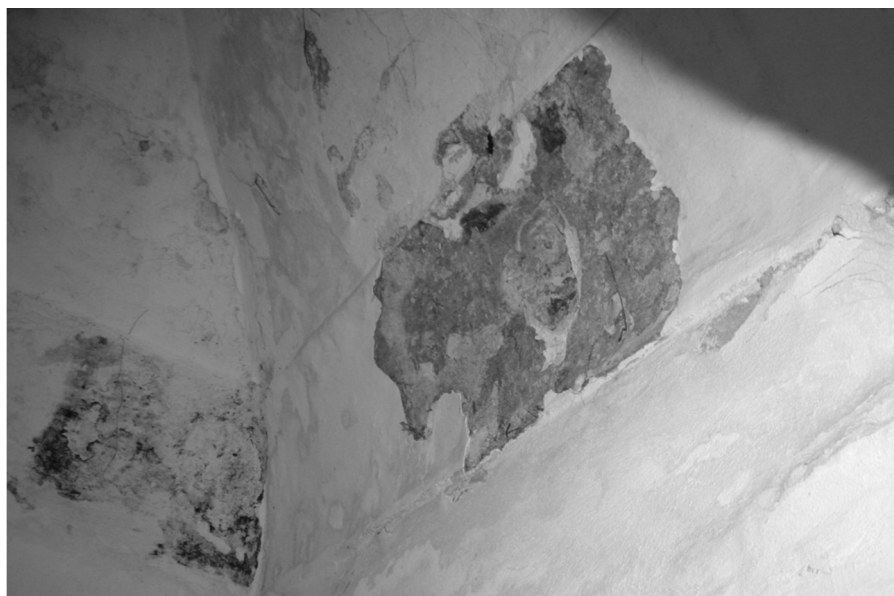
ΕΙΚΟΝΑ 21: Ίχνη χρώματος, τα οποία εντοπίστηκαν κατόπιν δοκιμαστικών τομών στην τοιχοποιία του μνημείου

Συνήθως, οι τοιχοποιίες ήταν διακοσμημένες με έγχρωμα σχέδια ανάγλυφα ή εμπέστα στα κονιάματα.³¹ Από δειγματοληπτική τομή που πραγματοποιήθηκε στον χώρο 2 του μνημείου, εντοπίστηκαν ίχνη χρώματος επί του ιστορικού κονιάματος, το οποίο δηλώνει πιθανή διακόσμηση (Εικ. 21).

Από δοκιμαστικές τομές που πραγματοποιήθηκαν, όπως προαναφέρθηκε, στην τοιχοποιία εντοπίστηκε χρώμα επί των επιχρισμάτων, το οποίο δηλώνει ότι πιθανόν υπήρχαν διακοσμητικά σχέδια να στολίζουν τους τοίχους.

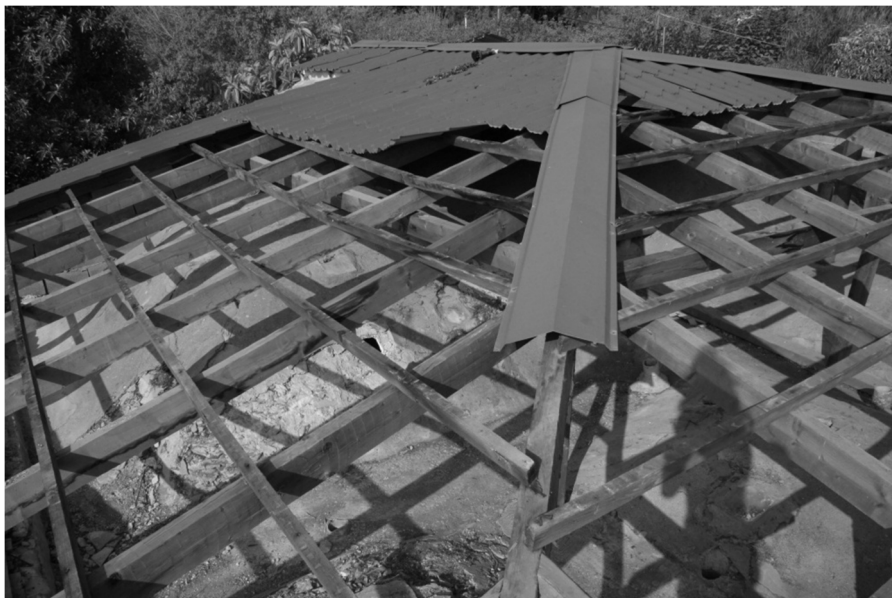
ΕΙΚΟΝΑ 22: Η στέγη από λαμαρίνα που καλύπτει τους θόλους εξωτερικά

Εξωτερικά, οι θόλοι δεν είναι εμφανείς, καθώς έχει προστεθεί μεταγενέστερα στέγαση από λαμαρίνα. Οι θόλοι έχουν αλλοιωθεί αρκετά, καθώς έχουν επικαλυφθεί με σύγχρονο γκρο μπετόν, το οποίο πιθανόν να έγινε για να αντιμετωπιστούν στατικά προβλήματα. Παρά ταύτα όμως, το πρόβλημα εντάθηκε, καθώς εντοπίζονται αρκετές ρωγμές στο μπετόν και οι τρούλοι επιβαρύνονται με επιπλέον φορτίο. Από το παλιό φωτογραφικό αρχείο διαπιστώνεται ότι οι θόλοι ήταν εμφανείς. Δυστυχώς, δεν έχουν εντοπιστεί στοιχεία, τα οποία να δηλώνουν αν υπήρχε κάποια επιπλέον κάλυψη στη στέγη (π.χ. κεραμίδια, φύλλα μολύβδου) (Εικ. 22, 23).

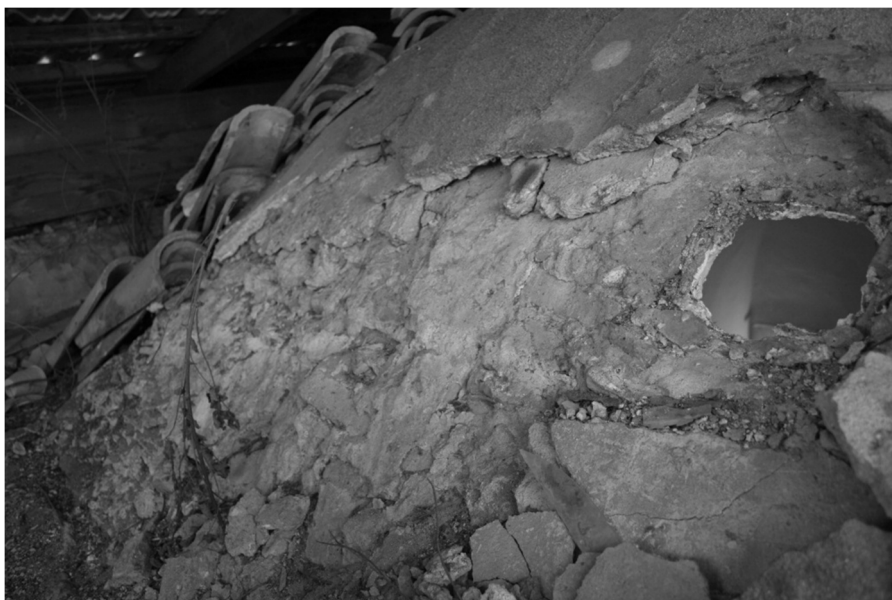
ΕΙΚΟΝΑ 23: Επεμβάσεις από τσιμέντο που έχουν επικαλύψει τους θόλους.
Τα κεραμίδια αποτελούν μάζα, τα οποία απομακρύνθηκαν κατά τις
εργασίες καθαρισμού τις στέγης, γιατί δεν ανήκαν στο μνημείο

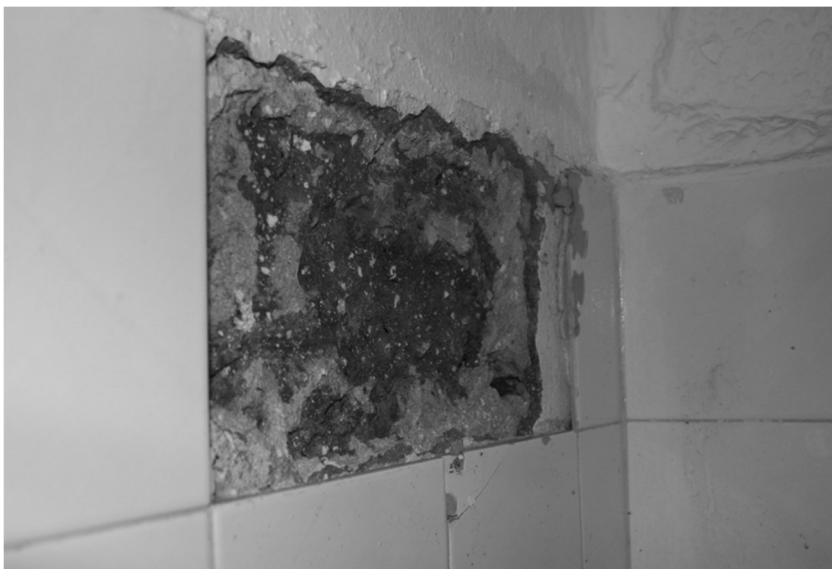
ΕΙΚΟΝΑ 24: Δοκιμαστική τομή στην τοιχοποιία του χώρου 1.
Κάτω από το μεταγενέστερα τσιμεντοκονιάμα, εντοπίστηκε το κονίαμα
επικάλυψης και κάτω από αυτό η αργολιθοδομή

Ως συνδετικό υλικό χρησιμοποιήθηκε ισχυρό ασβεστοκονίαμα, όπως προαναφέρθηκε. Η ποιότητά του προδίδει και τον λόγο, για τον οποίο η υφιστάμενη κατάσταση διατήρησης των τοιχοποιιών με το πέρασμα των αιώνων είναι αρκετά ικανοποιητική. Παρατηρώντας τα συστατικά του κονιάματος, διακρίνεται η χρήση αδρανών υλικών από την περιοχή. Τα βότσαλα και τα κεραμικά είναι χαρακτηριστικά. Οι επιφάνειες του χαμάμ, όπως επίσης προαναφέρθηκε, επιχρίονται. Το επίχρισμα είναι και αυτό ασβεστοκονίαμα πολύ καλής ποιότητας. Δυστυχώς, σήμερα το παλιό επίχρισμα έχει επικαλυφθεί με σύγχρονες επεμβάσεις.

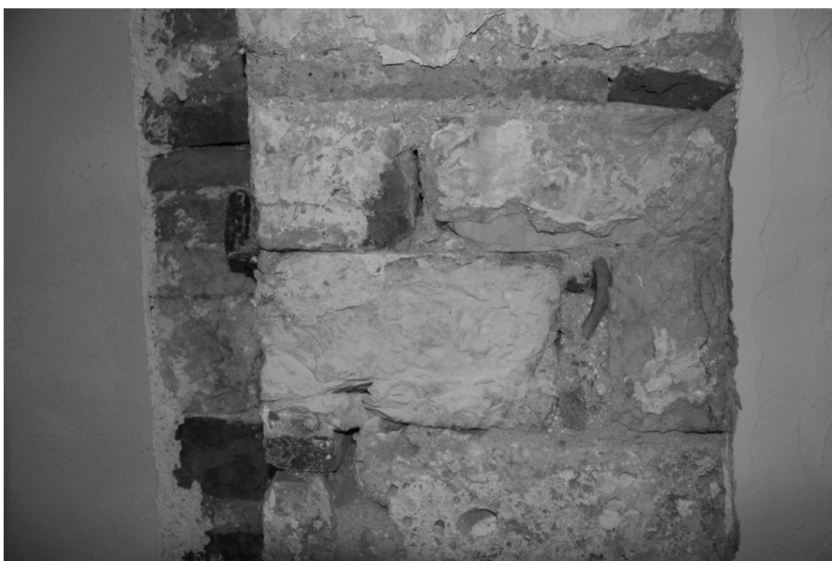
ΕΙΚΟΝΑ 25: Τμήμα τοιχοποιίας του μνημείου όπου διακρίνεται
η ημιλαξευτή αργολιθοδομή. Στο κονίαμα είναι διακριτά μικρά κεραμικά στοιχεία
και βότσαλα. Επίσης, έχουν γίνει μεταγενέστερες προσθήκες από οπτόπλινθους

Όσον αφορά στην κατασκευή, οι τοιχοποιίες του χαμάμ είναι κατασκευασμένες από λιθοδομή από ημιλαξευτούς ασβεστόλιθους και επιχρίονται από ένα ισχυρό ασβεστοκονίαμα. Το πάχος των τοιχοποιιών είναι περίπου 0,70 μ.

Όσον αφορά στην πέτρα συναντάμε δύο είδη. Κατά πλείστον έχει χρησιμοποιηθεί ο ασβεστόλιθος της περιοχής. Ενδιάμεσα όμως από αυτόν στη λιθοδομή συναντάμε και έναν τύπο αμμόπετρας. Εντός της δομής του τοίχου συναντάμε επίσης πλίνθους, κεραμίδια αλλά και βότσαλα.

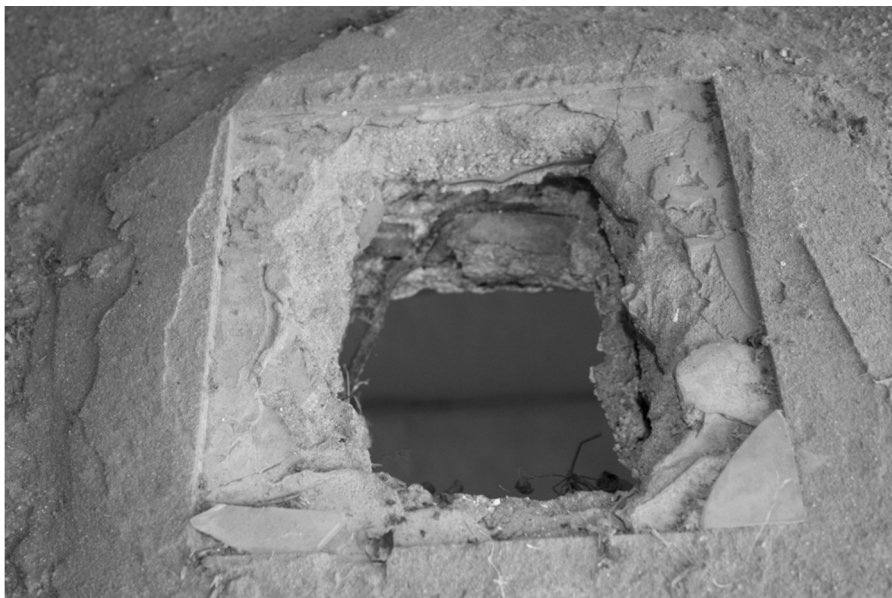
ΕΙΚΟΝΑ 26: Μετά την αποδόμηση των σύγχρονων τσιμεντοκονιών διακρίνεται η πλινθοδομή των θολωτών κατασκευών

Η θολοδομία του κτιρίου είναι κατασκευασμένη εξ' ολοκλήρου από πλίνθους. Ως κονίαμα δομής στην κατασκευή των τόξων και των θόλων έχει χρησιμοποιηθεί ασβεστοκονίαμα. Άγνωστος παραμένει ο τρόπος στέγάσής τους εξωτερικά.

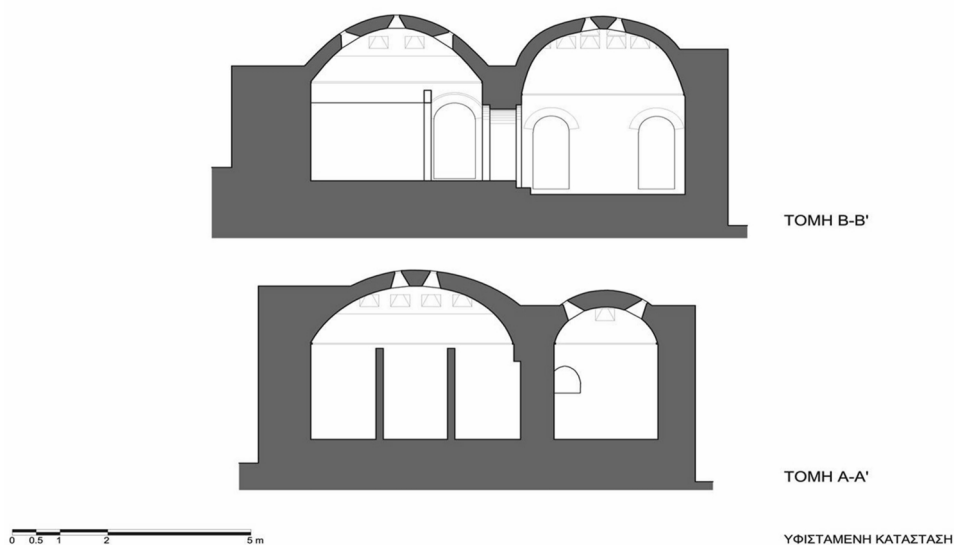
ΕΙΚΟΝΑ 27: Σχεδιαστικές τομές του χαμάμ.
Υφιστάμενη κατάσταση

Κατ' αρχάς, ο οθωμανικός πυρήνας δεν είναι εμφανής εξωτερικά. Για να επισκεφτεί κάποιος το χαμάμ θα πρέπει να έχει πρόσβαση μόνο εσωτερικά από τον χώρο των Ιαματικών Λουτρών. Επίσης, σήμερα ο χώρος βρίσκεται σε αχρηστία υποβαθμίζοντας την αισθητική του μνημείου. Οι επιμέρους χώροι του χαμάμ λειτουργούν ως αποθήκη και «πέρασμα» για τα Ιαματικά Λουτρά του Δήμου (Εικ. 27).
