Το χαμάμ του Αλή πασά στην Πρέβεζα

Η έρευνα της ιστορίας και η μελέτη της αρχιτεκτονικής του οθωμανικού λουτρού του Αλή πασά στην Πρέβεζα αποτέλεσε μέρος της «Μελέτης Ανακαίνισης-Βελτίωσης του κτιρίου των Ιαματικών Λουτρών του Δήμου Πρέβεζας» που διεξήχθη το 2015 από το αρχιτεκτονικό γραφείο της Βασιλικής Σαρρή. Στο πλαίσιο της μελέτης κρίθηκε αναγκαία η σύνταξη ειδικής συμπληρωματικής μελέτης αποκατάστασης για τον οθωμανικό πυρήνα, ο οποίος βρίσκεται ενσωματωμένος στις εγκαταστάσεις των Ιαματικών Λουτρών.

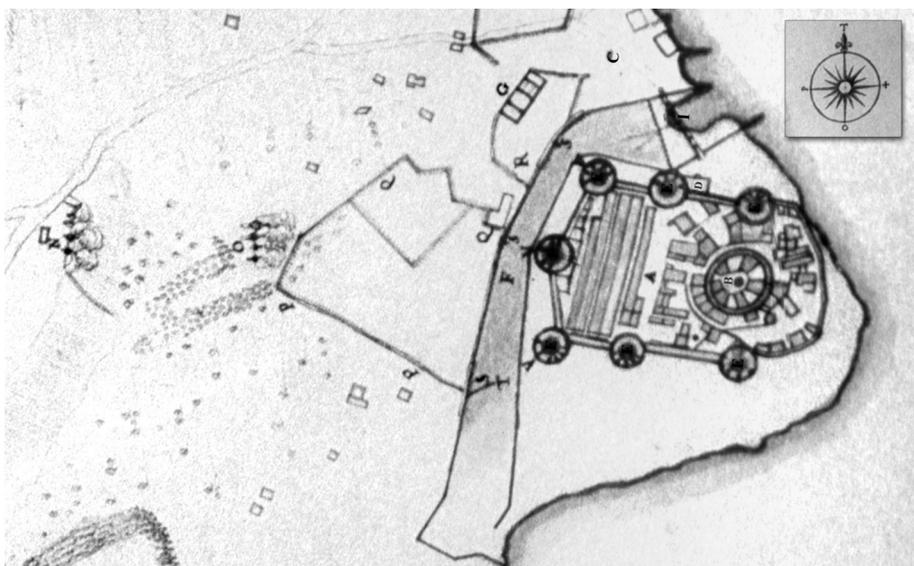
ΕΙΚΟΝΑ 2: Αποτύπωση του κάστρου της Μπούκας. Στη θέση G το χαμάμ.
Λεπτομέρεια χειρόγραφου σχεδίου αγνώστου του 1684
(ΚΑΡΑΜΠΕΛΑΣ 2010, 428, εικ. 9)

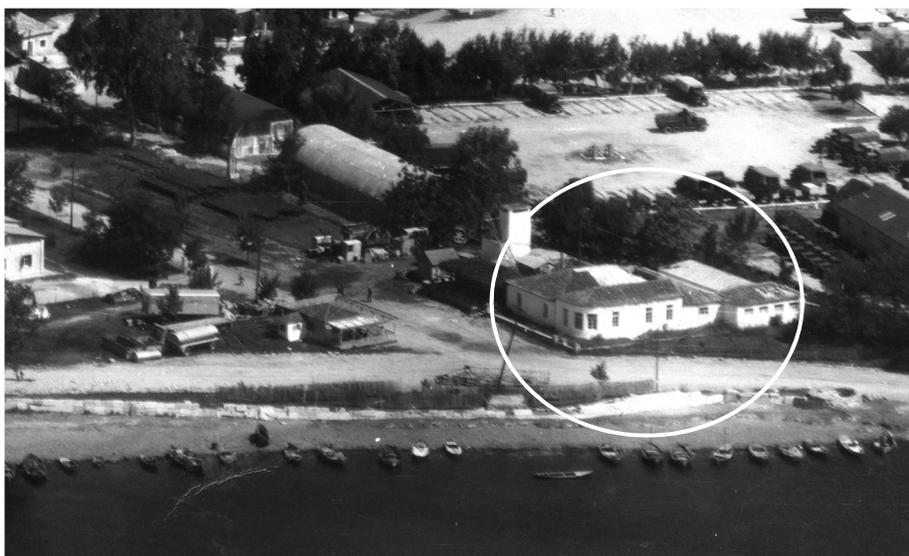
ΕΙΚΟΝΑ 10: 1963. Τμήμα αεροφωτογραφίας της Πρέβεζας, όπου διακρίνονται τα Ιαματικά Λουτρά. Οι θόλοι του χαμάμ είναι εμφανείς ακόμα (ΚΑΡΑΜΠΕΛΑΣ & ΜΑΜΑΛΟΥΚΟΣ 1994, εικ. 139)

Σε μεταπολεμική αεροφωτογραφία της πόλης της Πρέβεζας του 1963 διακρίνονται οι εγκαταστάσεις των Ιαματικών Λουτρών (Εικ. 10). Τα νέα κτίρια έχουν περικλείσει τον οθωμανικό πυρήνα, του οποίου διακρίνονται οι θόλοι. Στις τελευταίες επεμβάσεις στο μνημείο συγκαταλέγεται και η τοποθέτηση στέγης από λαμαρίνα πάνω από τη θολωτή κάλυψη του χαμάμ, προφανώς για λόγους προστασίας (Εικ. 11).

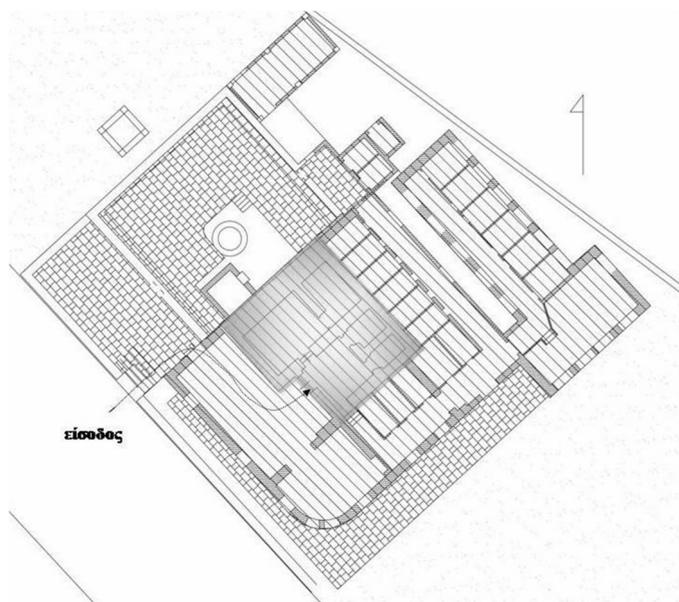
ΕΙΚΟΝΑ 14: Η θέση του οθωμανικού πυρήνα στις εγκαταστάσεις των Ιαματικών Λουτρών

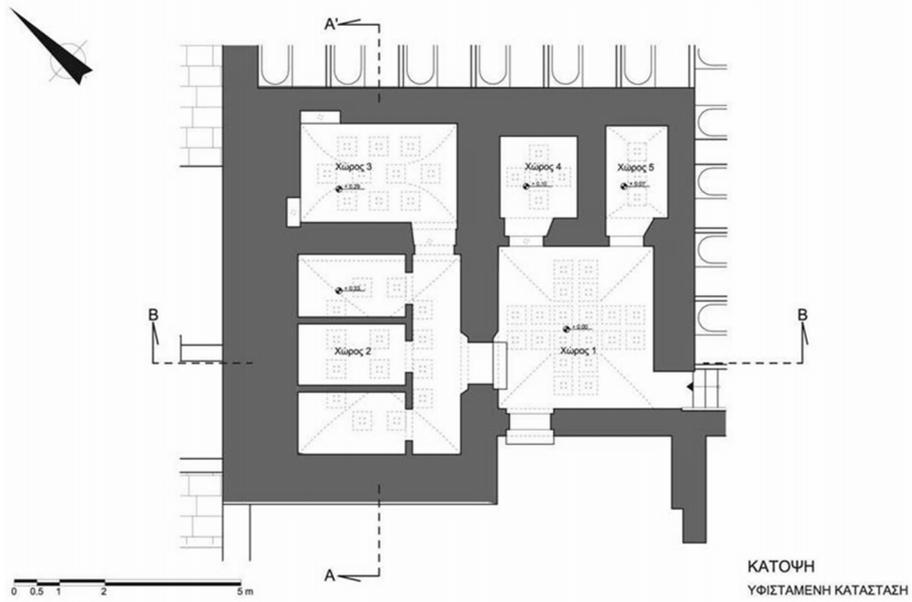
ΕΙΚΟΝΑ 15: Η κάτοψη του χαμάμ

Πρόκειται για ένα κτίριο ορθογωνικής κάτοψης, το οποίο διαμορφώνεται με πέντε χώρους. Το μνημείο είναι ενσωματωμένο στις σύγχρονες λουτρικές εγκαταστάσεις των Ιαματικών Λουτρών του Δήμου και δεν είναι εμφανές εξωτερικά (Εικ. 12-15).

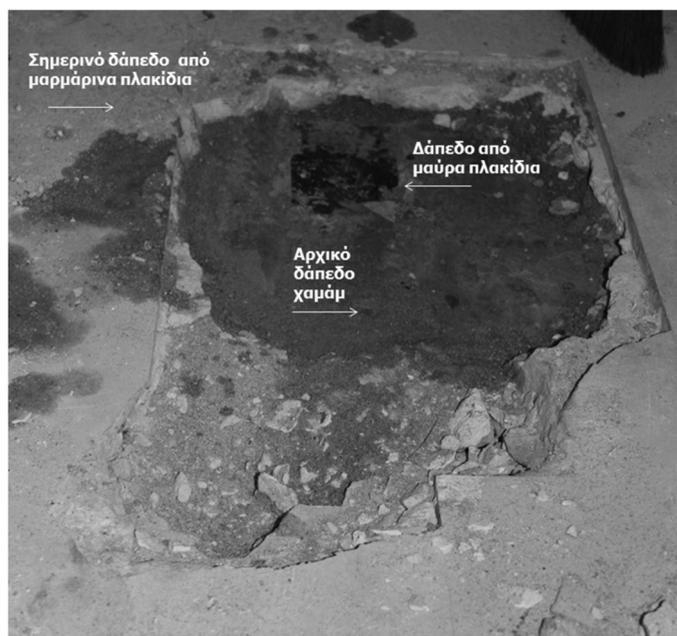
ΕΙΚΟΝΑ 17: Δοκιμαστική τομή δαπέδου που πραγματοποιήθηκε στον χώρο 5

Από τον χώρο 1, στη βορειοανατολική πλευρά της κεντρικής αίθουσας, υπάρχουν δύο αρκετά μικροί χώροι. Οι διαστάσεις τους μαρτυρούν ότι η χρήση των χώρων αυτών πρέπει να ήταν αρκετά προσωπική. Πιθανόν να είχαν χαρακτήρα αποδυτηρίου. Το δάπεδό των χώρων αυτών είναι επικαλυμμένο με μαρμαρίνα πλακίδια. Από δοκιμαστική τομή που πραγματοποιήθηκε στον χώρο εντοπίστηκε και άλλο ένα ακόμη δάπεδο από έγχρωμο κεραμικό πλακίδιο. Το αρχικό δάπεδο του χαμάμ βρίσκεται κάτω από αυτήν τη φάση όπως διαπιστώθηκε από τη δοκιμαστική τομή στον χώρο 5 (Εικ. 17).

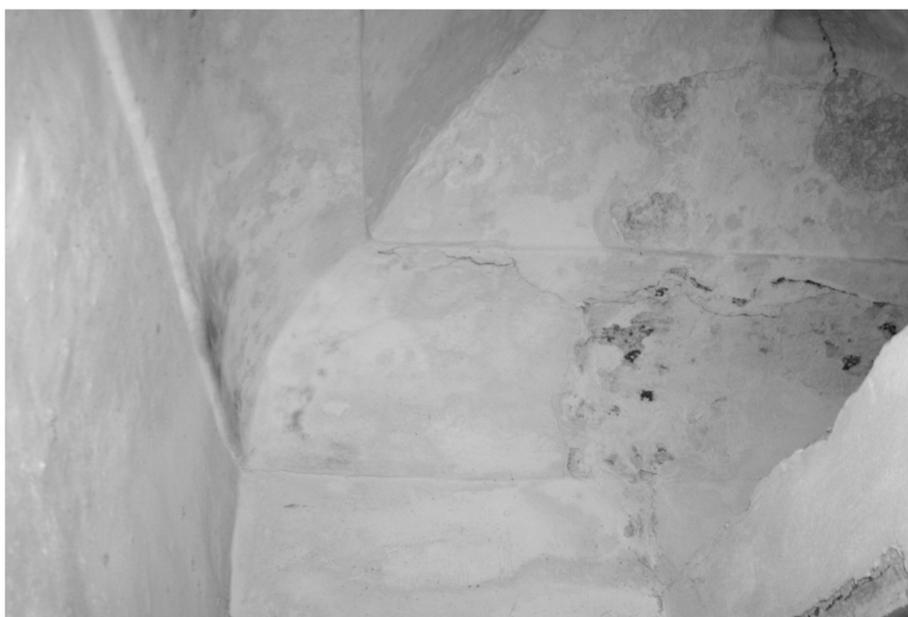
ΕΙΚΟΝΑ 18: Λεπτομέρεια θόλου διπλής καμπυλότητας

Τους χώρους του χαμάμ στεγάζουν θολωτές κατασκευές διπλής καμπυλότητας. Από το στεφάνι, που είναι η πρώτη ζώνη, στη δεύτερη ζώνη αλλάζει η γραμμή χάραξης των θόλων. Οι θόλοι δεν είναι ούτε ημικυλινδρικοί ούτε ημισφαιρικοί ακριβώς, αλλά έχουν αυτό το ιδιαίτερο χαρακτηριστικό, το οποίο υποδηλώνει τις επιρροές από τα δυτικά πρότυπα της εποχής (Εικ. 18).

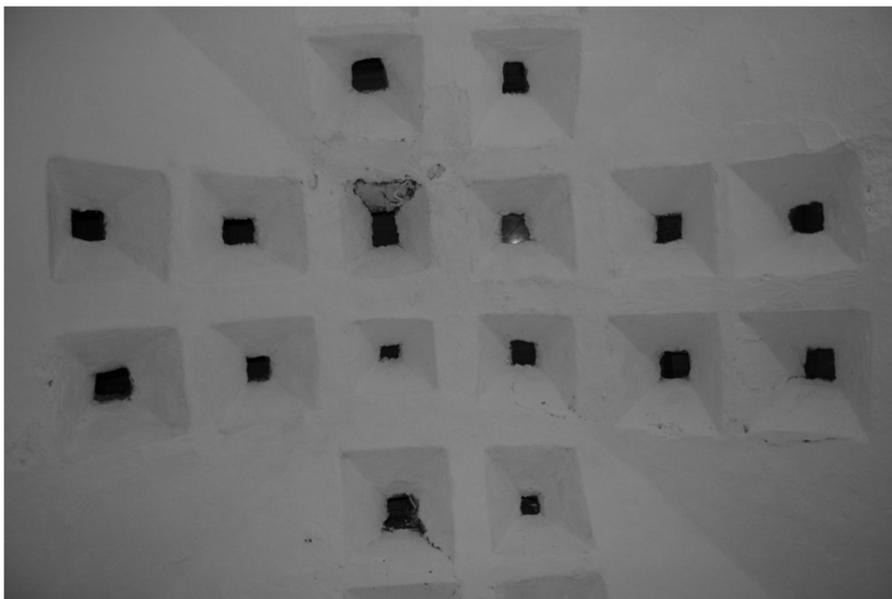
ΕΙΚΟΝΑ 19: Φωτιστικές θυρίδες, άποψη από εσωτερικά του θόλου

Οι χώροι είναι τυφλοί με μοναδική δίοδο του φωτός από τις φωτιστικές θυρίδες των θόλων (Εικ. 19). Οι φωτιστικές θυρίδες είναι τετράγωνης διατομής και έκλειναν με τζάμι. Η διάταξή τους στους θόλους είναι σταυροειδής και προσαρμόζεται στη γεωμετρία κάθε θόλου ξεχωριστά.

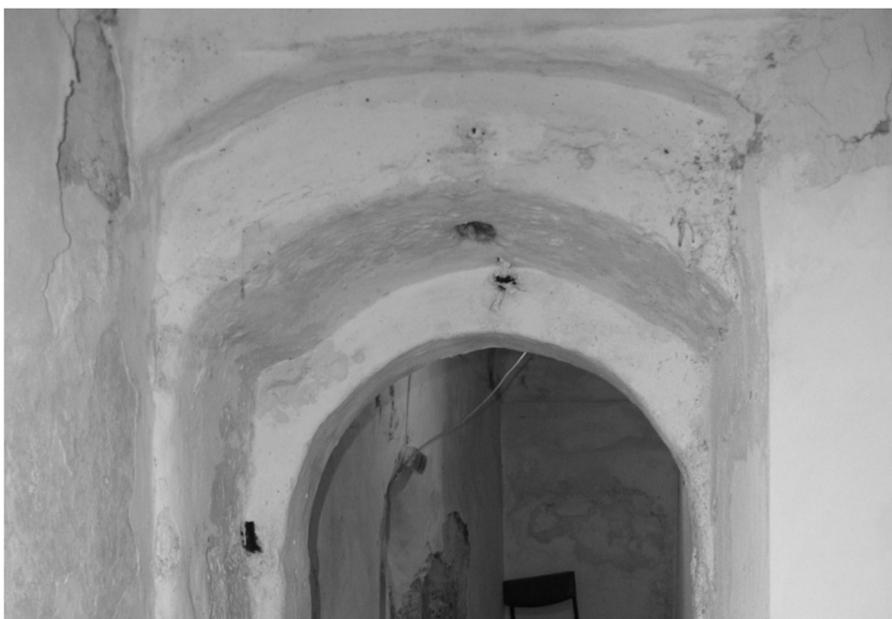
ΕΙΚΟΝΑ 20Α: Εντοιχισμένος αεραγωγός στο άνοιγμα της πόρτας

Εντοιχισμένοι στους τοίχους υπάρχουν αεραγωγοί κυκλικής διατομής με διάμετρο 0,10-0,11 μ. Πρόκειται για ένα σύστημα από κεραμικούς σωλήνες. Αυτοί εντοπίζονται στις θύρες των χώρων καθώς και στις εσοχές του χώρου 3. Πιθανόν να εντοπίζονται και σε άλλες θέσεις, οι οποίες θα αποκαλυφθούν με την ολική απομάκρυνση των σύγχρονων επιχρισμάτων και πλακιδίων (Εικ. 20Α, 20Β).

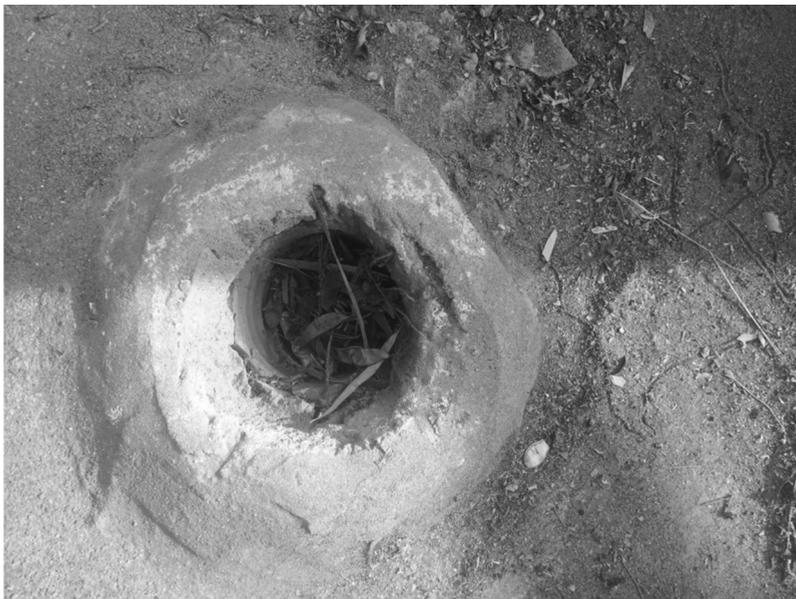
ΕΙΚΟΝΑ 20B: Άποψη αεραγωγού από τη στέγη

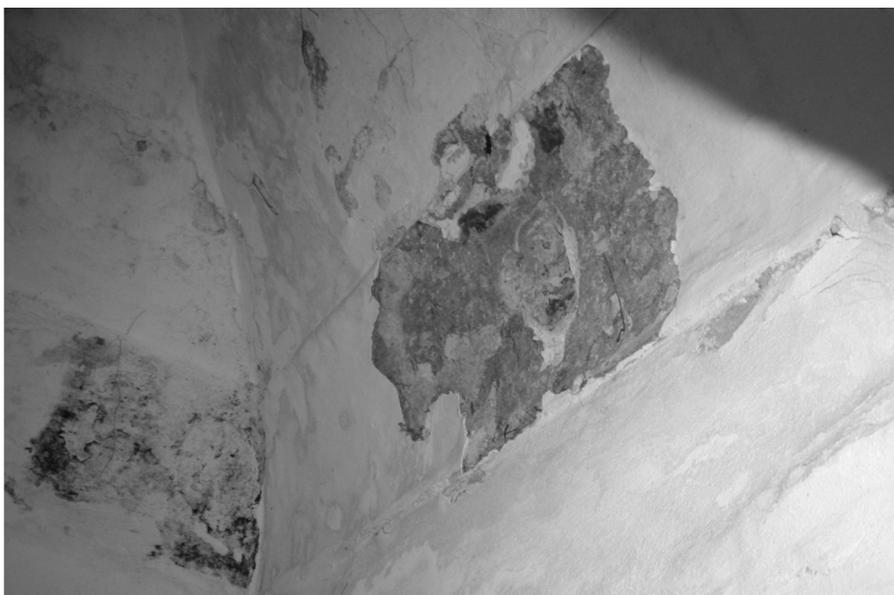
ΕΙΚΟΝΑ 21: Ίχνη χρώματος, τα οποία εντοπίστηκαν κατόπιν δοκιμαστικών τομών στην τοιχοποιία του μνημείου

Συνήθως, οι τοιχοποιίες ήταν διακοσμημένες με έγχρωμα σχέδια ανάγλυφα ή εμπίεστα στα κονιάματα.³¹ Από δειγματοληπτική τομή που πραγματοποιήθηκε στον χώρο 2 του μνημείου, εντοπίστηκαν ίχνη χρώματος επί του ιστορικού κονιάματος, το οποίο δηλώνει πιθανή διακόσμηση (Εικ. 21).

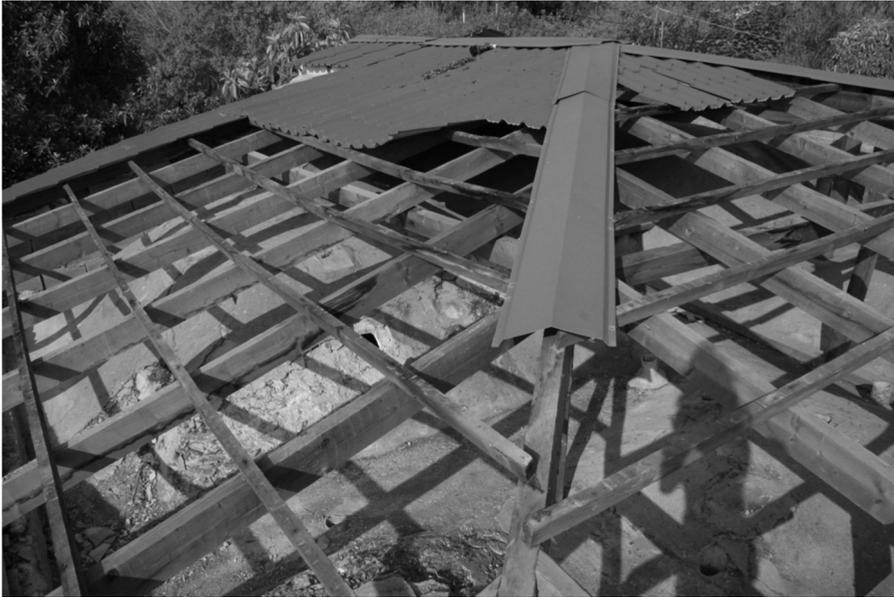
ΕΙΚΟΝΑ 22: Η στέγη από λαμαρίνα που καλύπτει τους θόλους εξωτερικά

Εξωτερικά, οι θόλοι δεν είναι εμφανείς, καθώς έχει προστεθεί μεταγενέστερα στέγαση από λαμαρίνα. Οι θόλοι έχουν αλλοιωθεί αρκετά, καθώς έχουν επικαλυφθεί με σύγχρονο γκρο μπετόν, το οποίο πιθανόν να έγινε για να αντιμετωπιστούν στατικά προβλήματα. Παρά ταύτα όμως, το πρόβλημα εντάθηκε, καθώς εντοπίζονται αρκετές ρωγμές στο μπετόν και οι τρούλοι επιβαρύνονται με επιπλέον φορτίο. Από το παλιό φωτογραφικό αρχείο διαπιστώνεται ότι οι θόλοι ήταν εμφανείς. Δυστυχώς, δεν έχουν εντοπιστεί στοιχεία, τα οποία να δηλώνουν αν υπήρχε κάποια επιπλέον κάλυψη στη στέγη (π.χ. κεραμίδια, φύλλα μολύβδου) (Εικ. 22, 23).

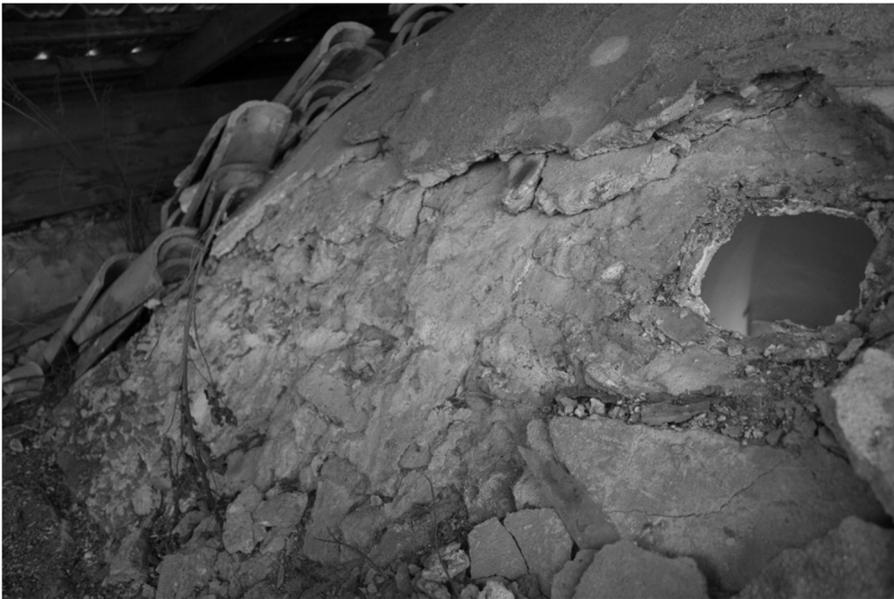
ΕΙΚΟΝΑ 23: Επεμβάσεις από τσιμέντο που έχουν επικαλύψει τους θόλους.
Τα κεραμίδια αποτελούν μπάζα, τα οποία απομακρύνθηκαν κατά τις
εργασίες καθαρισμού τις στέγης, γιατί δεν ανήκαν στο μνημείο

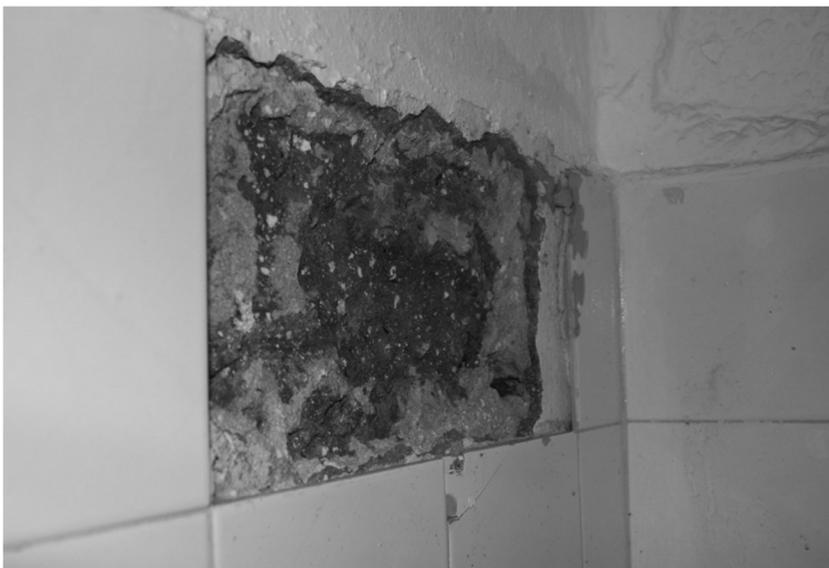
*ΕΙΚΟΝΑ 24: Δοκιμαστική τομή στην τοιχοποιία του χώρου 1.
Κάτω από το μεταγενέστερα τσιμεντοκονιάμα, εντοπίστηκε το κονιάμα
επικάλυψης και κάτω από αυτό η αργολιθοδομή*

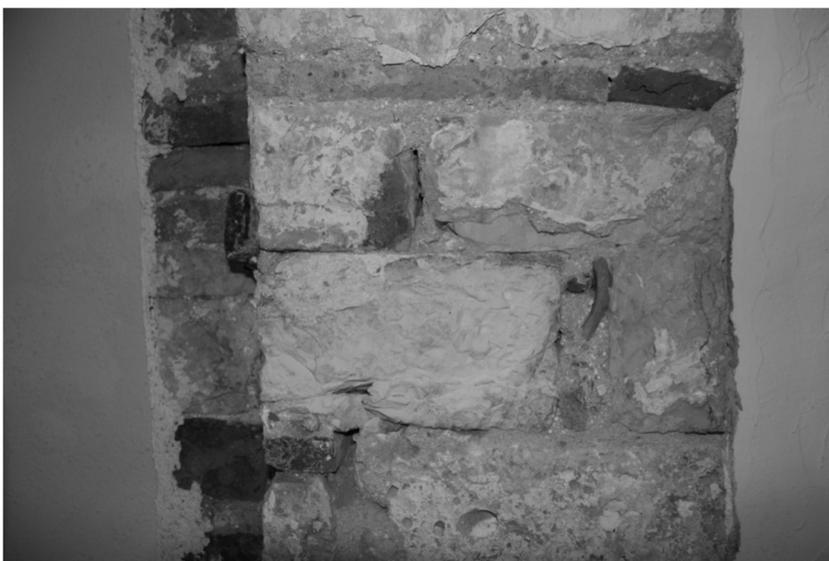
*ΕΙΚΟΝΑ 25: Τμήμα τοιχοποιίας του μνημείου όπου διακρίνεται
η ημιλαξευτή αργολιθοδομή. Στο κονιάμα είναι διακριτά μικρά κεραμικά στοιχεία
και βότσαλα. Επίσης, έχουν γίνει μεταγενέστερες προσθήκες από οπτόπλινθους*

Όσον αφορά στην πέτρα συναντάμε δύο είδη. Κατά πλείστον έχει χρησιμοποιηθεί ο ασβεστόλιθος της περιοχής. Ενδιάμεσα όμως από αυτόν στη λιθοδομή συναντάμε και έναν τύπο αμμόπετρας. Εντός της δομής του τοίχου συναντάμε επίσης πλίνθους, κεραμίδια αλλά και βότσαλα.

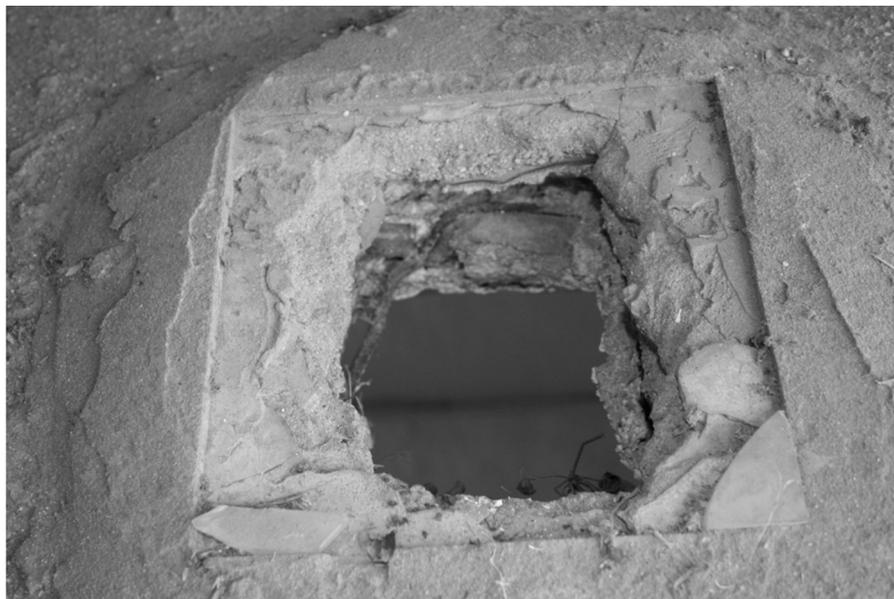
ΕΙΚΟΝΑ 26: Μετά την αποδόμηση των σύγχρονων τσιμεντοκονιών διακρίνεται η πλινθοδομή των θολωτών κατασκευών

Η θολοδομία του κτιρίου είναι κατασκευασμένη εξ' ολοκλήρου από πλίνθους. Ως κονίαμα δομής στην κατασκευή των τόξων και των θόλων έχει χρησιμοποιηθεί ασβεστοκονίαμα. Άγνωστος παραμένει ο τρόπος στέγασής τους εξωτερικά.

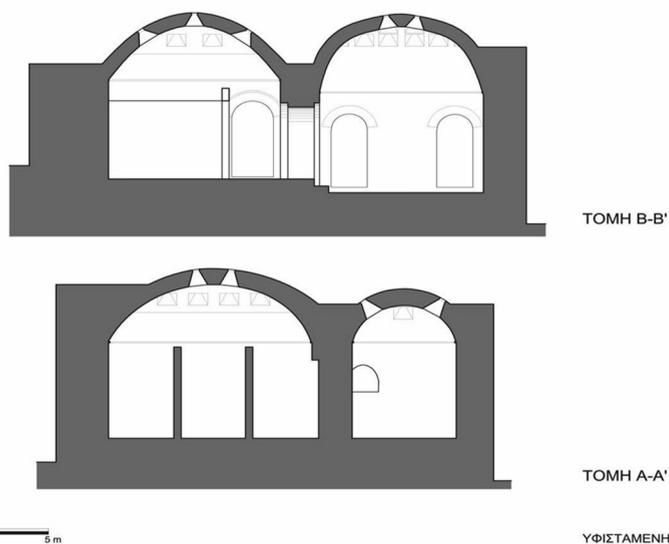
ΕΙΚΟΝΑ 27: Σχεδιαστικές τομές του χαμάμ.
Υφιστάμενη κατάσταση

Κατ' αρχάς, ο οθωμανικός πυρήνας δεν είναι εμφανής εξωτερικά. Για να επισκεφτεί κάποιος το χαμάμ θα πρέπει να έχει πρόσβαση μόνο εσωτερικά από τον χώρο των Ιαματικών Λουτρών. Επίσης, σήμερα ο χώρος βρίσκεται σε αχρηστία υποβαθμίζοντας την αισθητική του μνημείου. Οι επιμέρους χώροι του χαμάμ λειτουργούν ως αποθήκη και «πέρασμα» για τα Ιαματικά Λουτρά του Δήμου (Εικ. 27).
