ΠΡΕΒΕΖΑΝΙΚΑ  
ΧΡΟΝΙΚΑ  
ΠΕΡΙΟΔΙΚΟ ΤΗΣ ΔΗΜΟΤΙΚΗΣ ΒΙΒΛΙΟΘΗΚΗΣ ΠΡΕΒΕΖΑΣ  
Περίοδος Β', Έτος 34<sup>ο</sup>, Τεύχος 53-54

Το χαμάμ του Αλή πασά στην Πρέβεζα

## *Το χαμάμ του Αλή πασά στην Πρέβεζα*

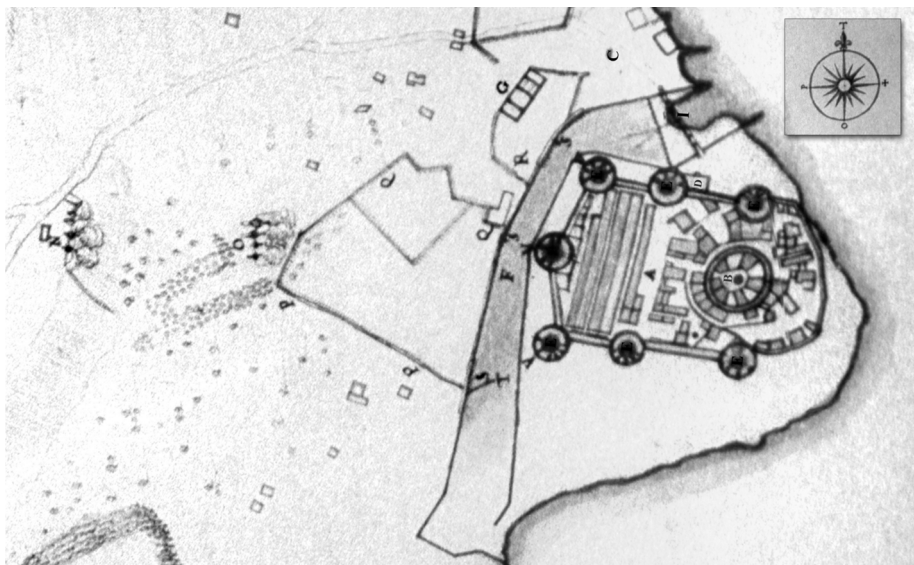
**ΕΙΚΟΝΑ 2:** Αποτύπωση του κάστρου της Μπούκας. Στη θέση G το χαμάμ.  
Λεπτομέρεια χειρόγραφου σχεδίου αγνώστου του 1684  
(ΚΑΡΑΜΠΕΛΑΣ 2010, 428, εικ. 9)

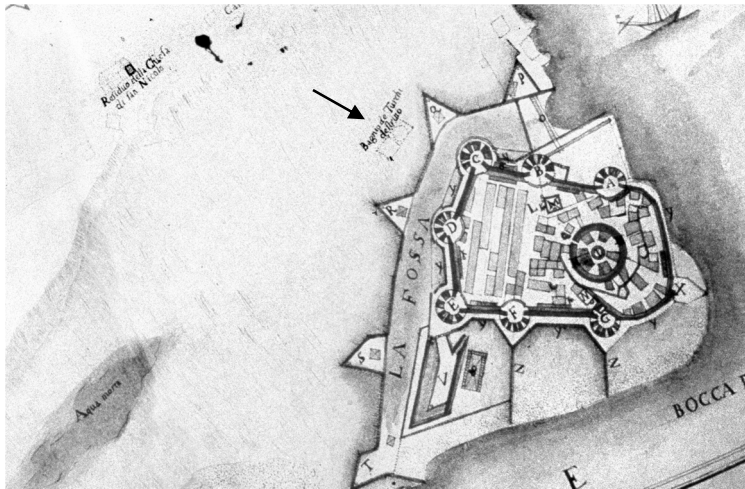
ΕΙΚΟΝΑ 3: Αποτύπωση του κάστρου της Μπούκας και του χαμάμ (βέλος).  
 Λεπτομέρεια χειρόγραφου σχεδίου του G.L. Mauro του 1685  
 (ΚΑΡΑΜΠΕΛΑΣ 2010, 428, εικ. 10)

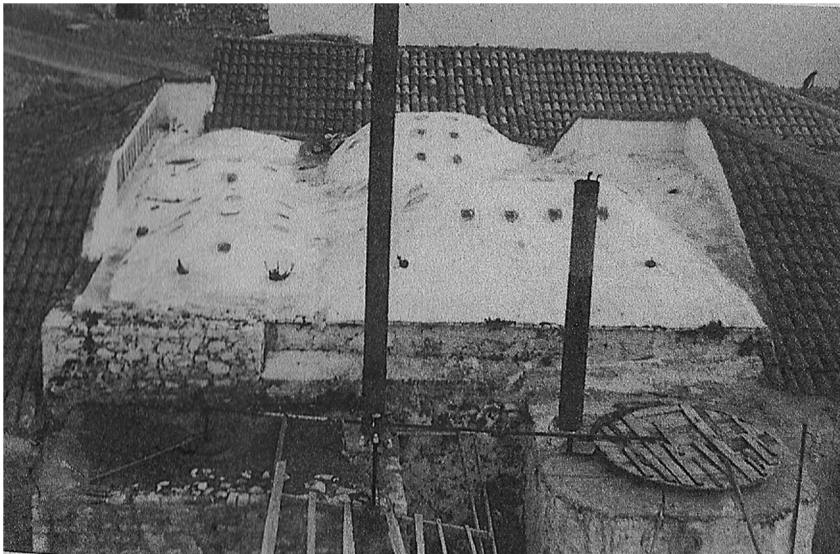
ΕΙΚΟΝΑ 8: 1957. Αποψη των θόλων και των στεγών των Ιαματικών Λουτρών  
(Αρχείο Τεχνικών Υπηρεσιών Δήμου Πρέβεζας)

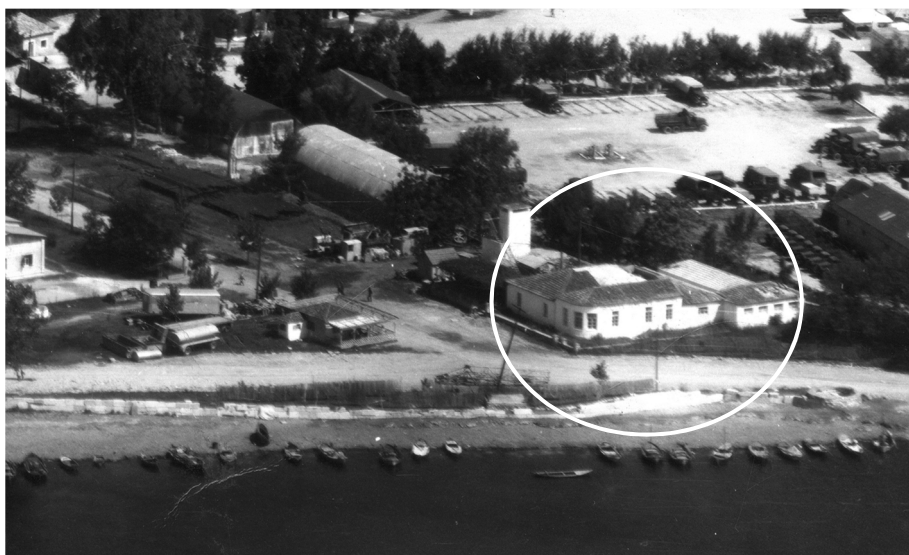
ΕΙΚΟΝΑ 10: 1963. Τμήμα αεροφωτογραφίας της Πρέβεζας, όπου διακρίνονται τα Ιαματικά Λουτρά. Οι θόλοι του χαμάμ είναι εμφανείς ακόμα (ΚΑΡΑΜΠΕΛΑΣ & ΜΑΜΑΛΟΥΚΟΣ 1994, εικ. 139)

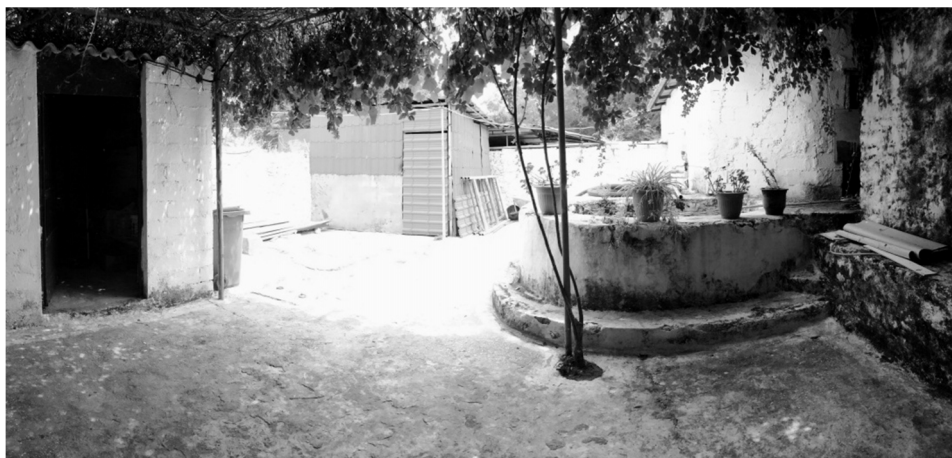
ΕΙΚΟΝΑ 12: 2015. Ο άλγειος χώρος στα Ιαματικά Λουτρά όπου βρίσκεται το παλιό πηγάδι και ο παλιός καυστήρας, ο οποίος πλέον δεν χρησιμοποιείται

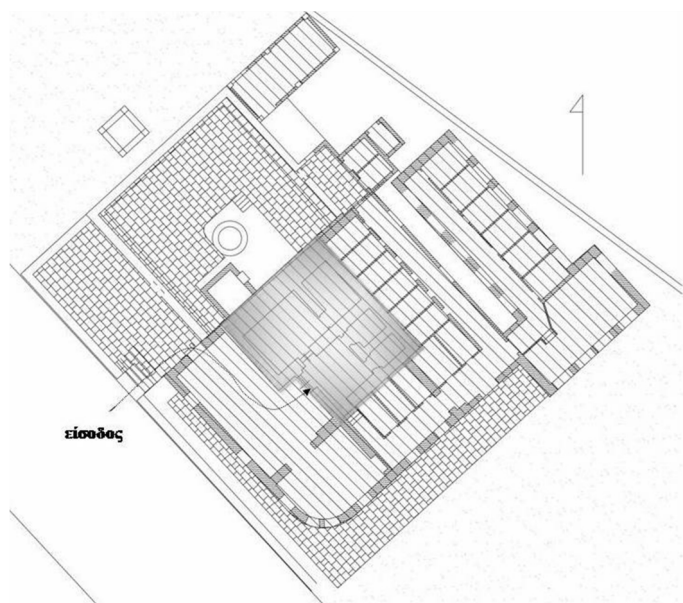
ΕΙΚΟΝΑ 14: Η θέση του οθωμανικού πυρήνα στις εγκαταστάσεις των Ιαματικών Λουτρών

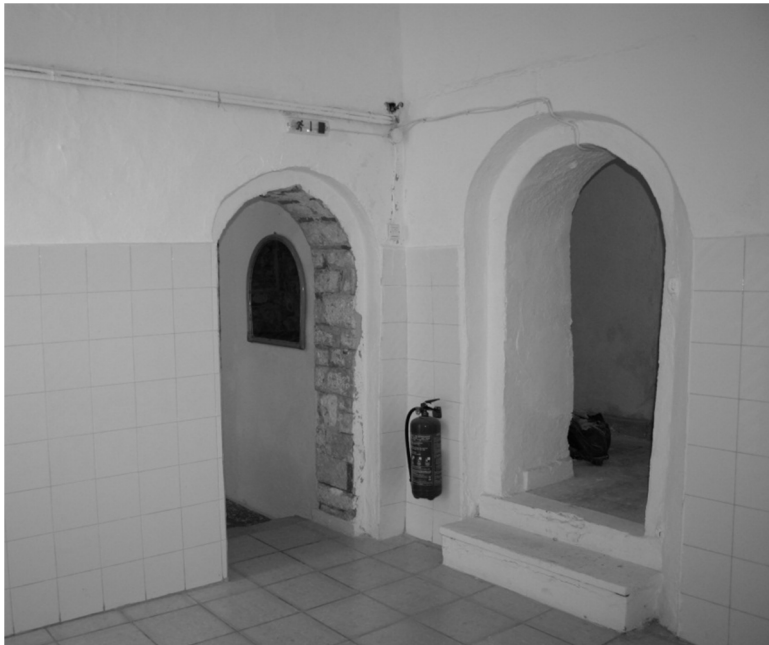
ΕΙΚΟΝΑ 16: Αριστερά το αψιδωτό άνοιγμα της εισόδου στον οθωμανικό πυρήνα

Με πρόσβαση εσωτερικά από τις εγκαταστάσεις των Ιαματικών Λουτρών συναντάμε τον οθωμανικό πυρήνα. Η είσοδος γίνεται από αψιδωτό άνοιγμα στην πρώτη κεντρική αίθουσα του χαμάμ (χώρος 1) (Εικ. 16). Το δάπεδο του κεντρικού αυτού χώρου είναι υπερυψωμένο κατά 0,25 μ. από τη στάθμη της εισόδου και καλύπτεται με σύγχρονα κεραμικά πλακίδια.

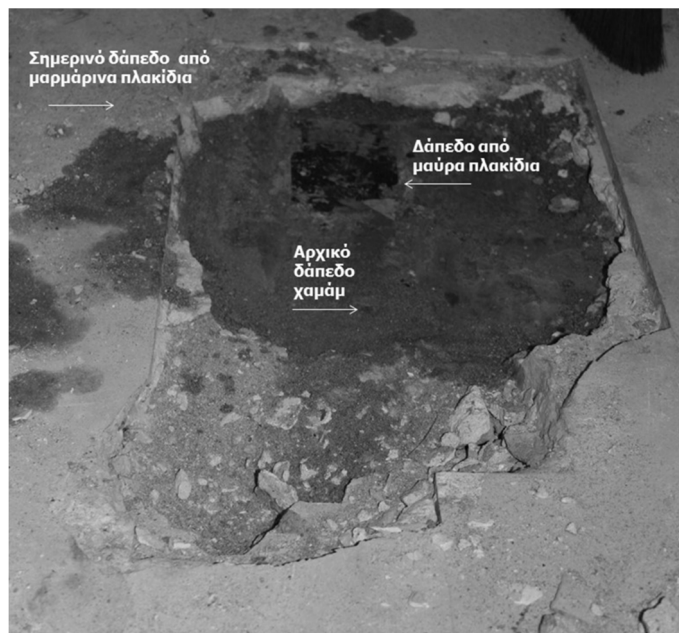
ΕΙΚΟΝΑ 17: Δοκιμαστική τομή δαπέδου που πραγματοποιήθηκε στον χώρο 5

Από τον χώρο 1, στη βορειοανατολική πλευρά της κεντρικής αίθουσας, υπάρχουν δύο αρκετά μικροί χώροι. Οι διαστάσεις τους μαρτυρούν ότι η χρήση των χώρων αυτών πρέπει να ήταν αρκετά προσωπική. Πιθανόν να είχαν χαρακτήρα αποδυτηρίου. Το δάπεδό των χώρων αυτών είναι επικαλυμμένο με μαρμαρίνα πλακίδια. Από δοκιμαστική τομή που πραγματοποιήθηκε στον χώρο εντοπίστηκε και άλλο ένα ακόμη δάπεδο από έγχρωμο κεραμικό πλακίδιο. Το αρχικό δάπεδο του χαμάμ βρίσκεται κάτω από αυτήν τη φάση όπως διαπιστώθηκε από τη δοκιμαστική τομή στον χώρο 5 (Εικ. 17).

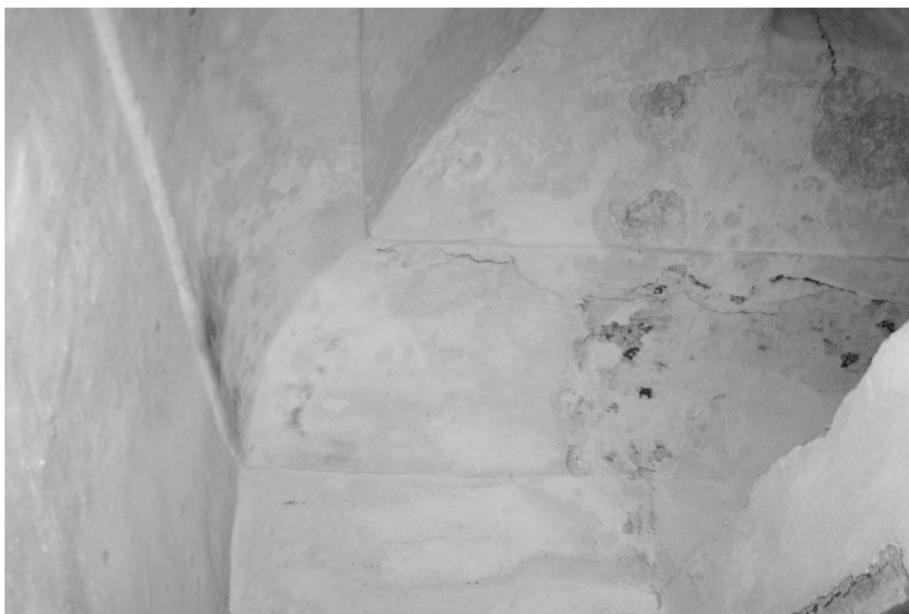
ΕΙΚΟΝΑ 18: Λεπτομέρεια θόλου διπλής καμπυλότητας

Τους χώρους του χαμάμ στεγάζουν θολωτές κατασκευές διπλής καμπυλότητας. Από το στεφάνι, που είναι η πρώτη ζώνη, στη δεύτερη ζώνη αλλάζει η γραμμή χάραξης των θόλων. Οι θόλοι δεν είναι ούτε ημικυλινδρικοί ούτε ημισφαιρικοί ακριβώς, αλλά έχουν αυτό το ιδιαίτερο χαρακτηριστικό, το οποίο υποδηλώνει τις επιρροές από τα δυτικά πρότυπα της εποχής (Εικ. 18).

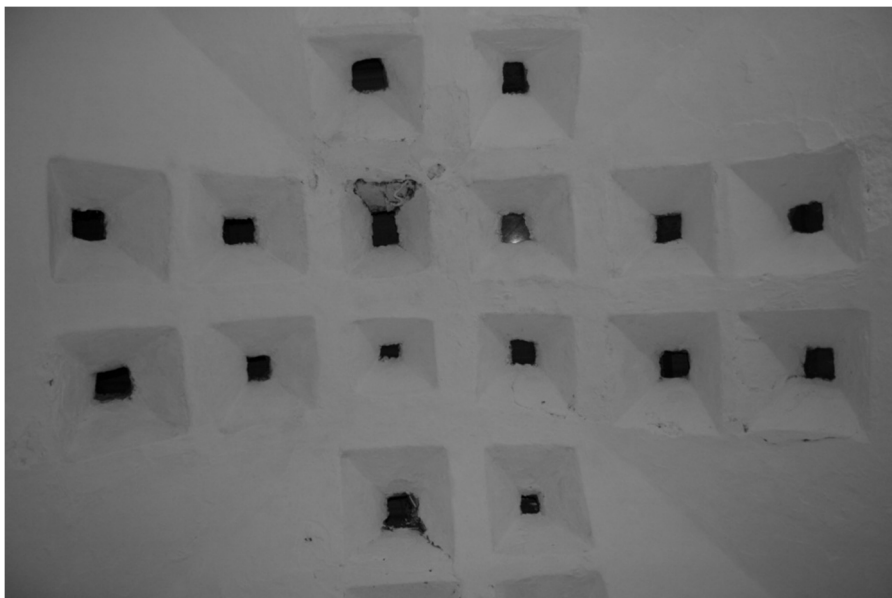
ΕΙΚΟΝΑ 19: Φωτιστικές θυρίδες, άποψη από εσωτερικά του θόλου

Οι χώροι είναι τυφλοί με μοναδική δίοδο του φωτός από τις φωτιστικές θυρίδες των θόλων (Εικ. 19). Οι φωτιστικές θυρίδες είναι τετράγωνης διατομής και έκλειναν με τζάμι. Η διάταξή τους στους θόλους είναι σταυροειδής και προσαρμόζεται στη γεωμετρία κάθε θόλου ξεχωριστά.

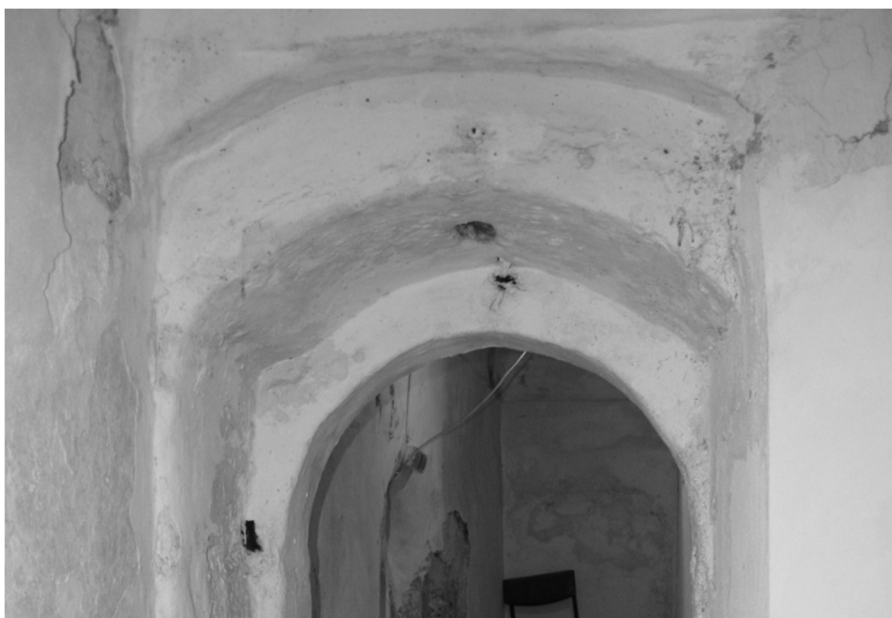
ΕΙΚΟΝΑ 20Α: Εντοιχισμένος αεραγωγός στο άνοιγμα της πόρτας

Εντοιχισμένοι στους τοίχους υπάρχουν αεραγωγοί κυκλικής διατομής με διάμετρο 0,10-0,11 μ. Πρόκειται για ένα σύστημα από κεραμικούς σωλήνες. Αυτοί εντοπίζονται στις θύρες των χώρων καθώς και στις εσοχές του χώρου 3. Πιθανόν να εντοπίζονται και σε άλλες θέσεις, οι οποίες θα αποκαλυφθούν με την ολική απομάκρυνση των σύγχρονων επιχρισμάτων και πλακιδίων (Εικ. 20Α, 20Β).

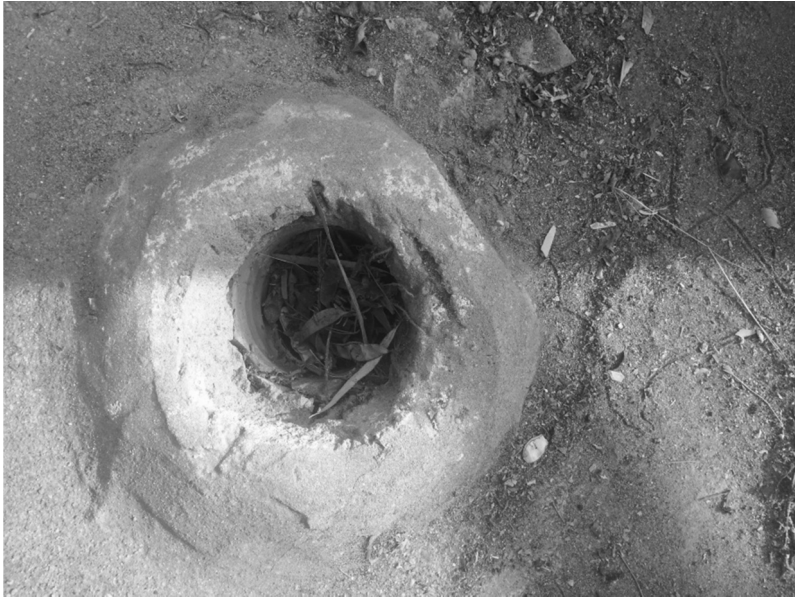
ΕΙΚΟΝΑ 20B: Άποψη αεραγωγού από τη στέγη

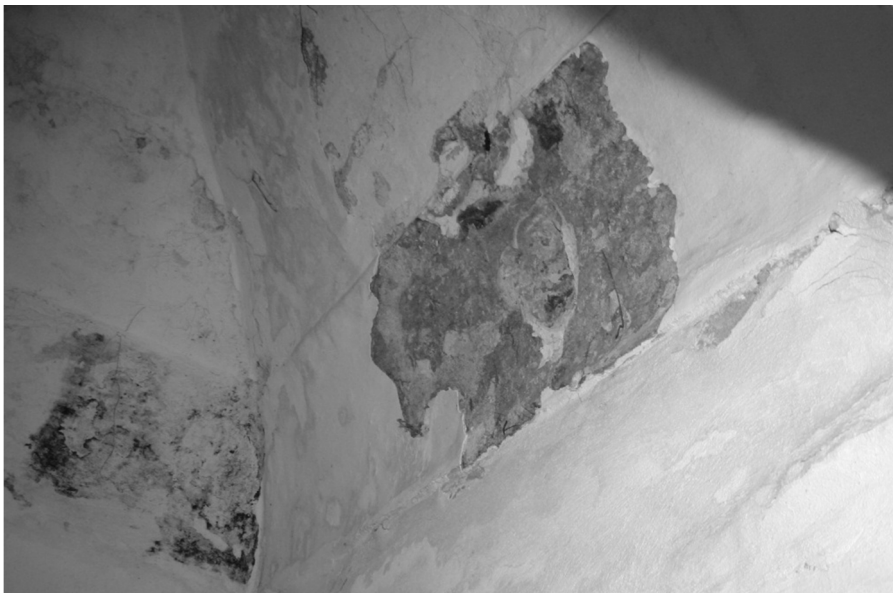
ΕΙΚΟΝΑ 21: Ίχνη χρώματος, τα οποία εντοπίστηκαν κατόπιν δοκιμαστικών τομών στην τοιχοποιία του μνημείου

Συνήθως, οι τοιχοποιίες ήταν διακοσμημένες με έγχρωμα σχέδια ανάγλυφα ή εμπίεστα στα κονιάματα.<sup>31</sup> Από δειγματοληπτική τομή που πραγματοποιήθηκε στον χώρο 2 του μνημείου, εντοπίστηκαν ίχνη χρώματος επί του ιστορικού κονιάματος, το οποίο δηλώνει πιθανή διακόσμηση (Εικ. 21).

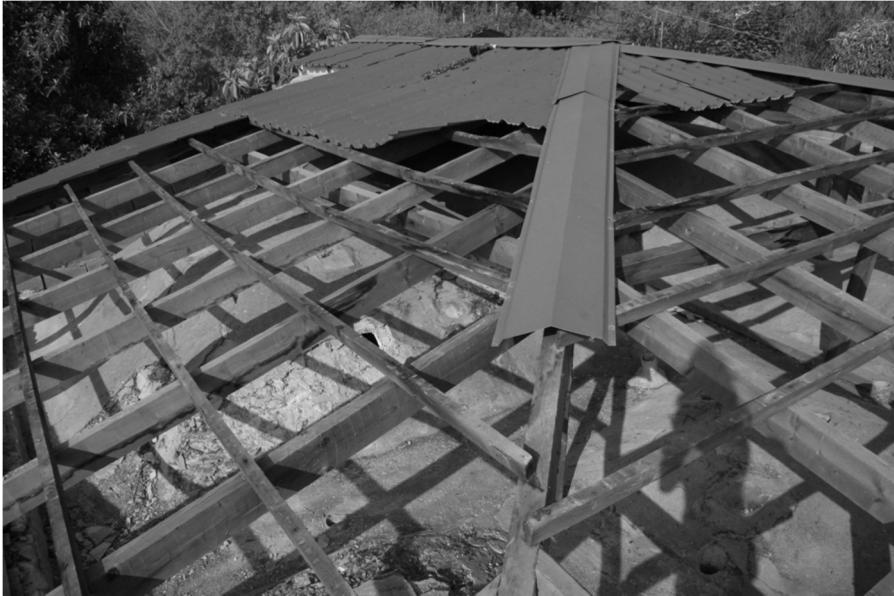
ΕΙΚΟΝΑ 22: Η στέγη από λαμαρίνα που καλύπτει τους θόλους εξωτερικά

Εξωτερικά, οι θόλοι δεν είναι εμφανείς, καθώς έχει προστεθεί μεταγενέστερα στέγαση από λαμαρίνα. Οι θόλοι έχουν αλλοιωθεί αρκετά, καθώς έχουν επικαλυφθεί με σύγχρονο γκρο μπετόν, το οποίο πιθανόν να έγινε για να αντιμετωπιστούν στατικά προβλήματα. Παρά ταύτα όμως, το πρόβλημα εντάθηκε, καθώς εντοπίζονται αρκετές ρωγμές στο μπετόν και οι τρούλοι επιβαρύνονται με επιπλέον φορτίο. Από το παλιό φωτογραφικό αρχείο διαπιστώνεται ότι οι θόλοι ήταν εμφανείς. Δυστυχώς, δεν έχουν εντοπιστεί στοιχεία, τα οποία να δηλώνουν αν υπήρχε κάποια επιπλέον κάλυψη στη στέγη (π.χ. κεραμίδια, φύλλα μολύβδου) (Εικ. 22, 23).

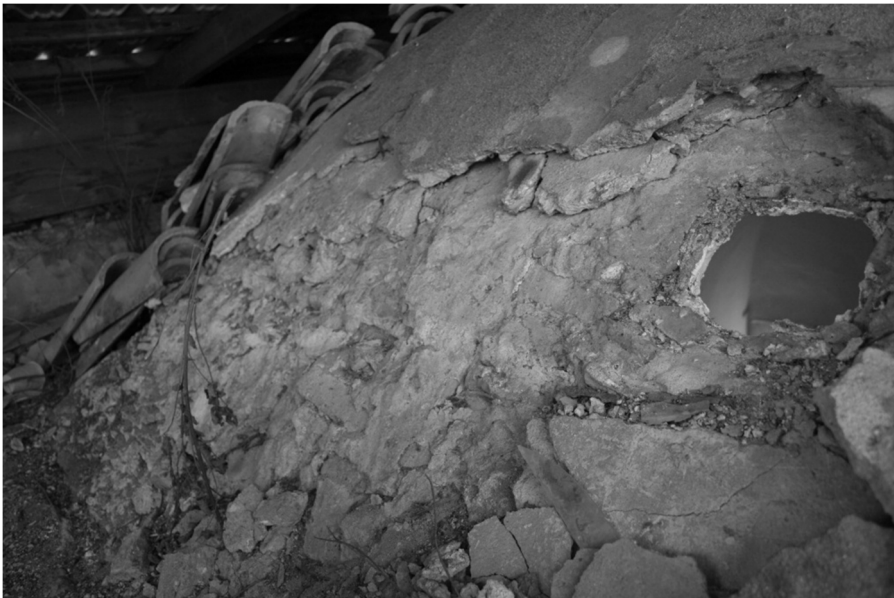
ΕΙΚΟΝΑ 23: Επεμβάσεις από τσιμέντο που έχουν επικαλύψει τους θόλους.  
Τα κεραμίδια αποτελούν μπάζα, τα οποία απομακρύνθηκαν κατά τις  
εργασίες καθαρισμού τις στέγης, γιατί δεν ανήκαν στο μνημείο

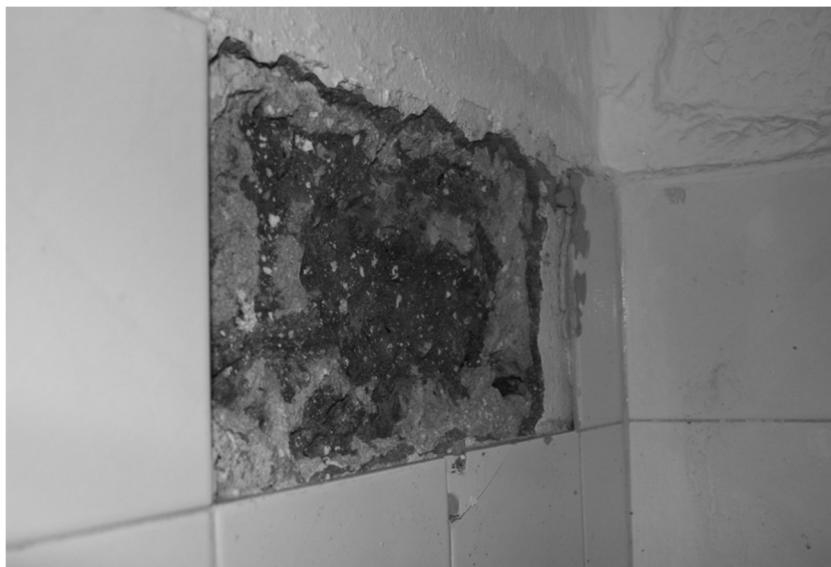
*ΕΙΚΟΝΑ 24: Δοκιμαστική τομή στην τοιχοποιία του χώρου 1.  
Κάτω από το μεταγενέστερα τσιμεντοκονιάμα, εντοπίστηκε το κονίαμα  
επικάλυψης και κάτω από αυτό η αργολιθοδομή*

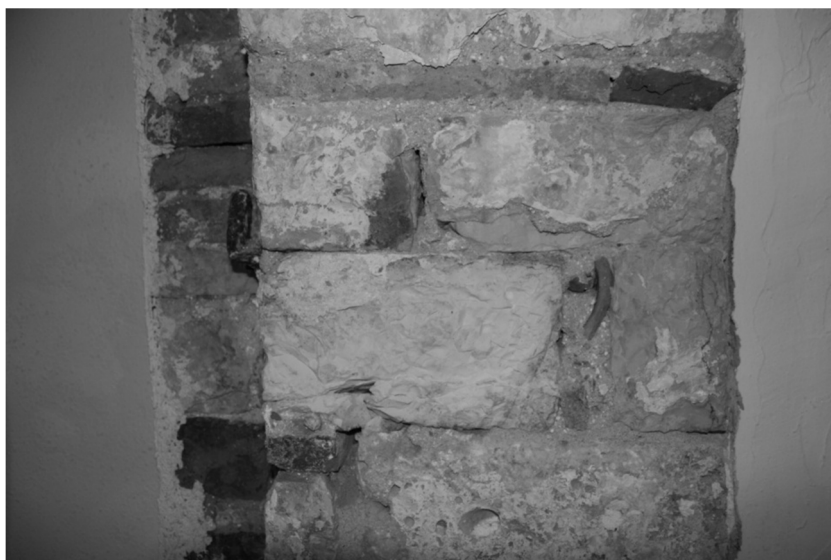
*ΕΙΚΟΝΑ 25: Τμήμα τοιχοποιίας του μνημείου όπου διακρίνεται  
η ημιλαξευτή αργολιθοδομή. Στο κονίαμα είναι διακριτά μικρά κεραμικά στοιχεία  
και βότσαλα. Επίσης, έχουν γίνει μεταγενέστερες προσθήκες από οπτόπλινθους*

Όσον αφορά στην πέτρα συναντάμε δύο είδη. Κατά πλείστον έχει χρησιμοποιηθεί ο ασβεστόλιθος της περιοχής. Ενδιάμεσα όμως από αυτόν στη λιθοδομή συναντάμε και έναν τύπο αμμόπετρας. Εντός της δομής του τοίχου συναντάμε επίσης πλίνθους, κεραμίδια αλλά και βότσαλα.

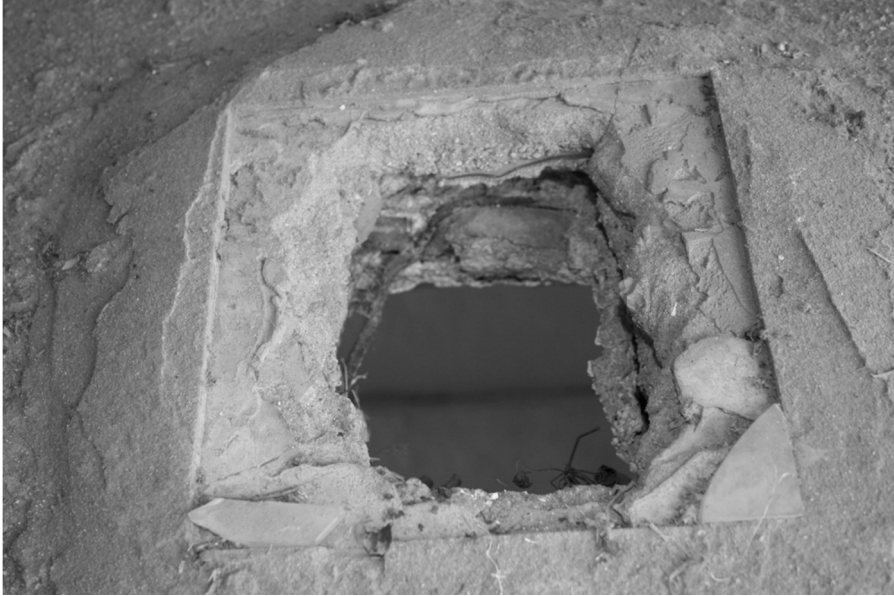
ΕΙΚΟΝΑ 26: Μετά την αποδόμηση των σύγχρονων τσιμεντοκονιών διακρίνεται η πлинθοδομή των θολωτών κατασκευών

Η θολοδομία του κτιρίου είναι κατασκευασμένη εξ' ολοκλήρου από πλίνθους. Ως κονίαμα δομής στην κατασκευή των τόξων και των θόλων έχει χρησιμοποιηθεί ασβεστοκονίαμα. Άγνωστος παραμένει ο τρόπος στέγασής τους εξωτερικά.

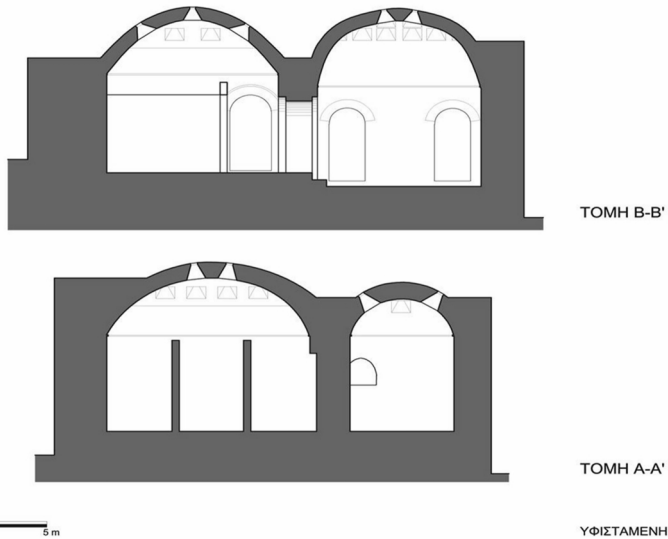
ΕΙΚΟΝΑ 27: Σχεδιαστικές τομές του χαμάμ.  
Υφιστάμενη κατάσταση

Κατ' αρχάς, ο οθωμανικός πυρήνας δεν είναι εμφανής εξωτερικά. Για να επισκεφτεί κάποιος το χαμάμ θα πρέπει να έχει πρόσβαση μόνο εσωτερικά από τον χώρο των Ιαματικών Λουτρών. Επίσης, σήμερα ο χώρος βρίσκεται σε αχρηστία υποβαθμίζοντας την αισθητική του μνημείου. Οι επιμέρους χώροι του χαμάμ λειτουργούν ως αποθήκη και «πέρασμα» για τα Ιαματικά Λουτρά του Δήμου (Εικ. 27).
