ΠΡΕΒΕΖΑΝΙΚΑ
ΧΡΟΝΙΚΑ
ΠΕΡΙΟΔΙΚΟ ΤΗΣ ΔΗΜΟΤΙΚΗΣ ΒΙΒΛΙΟΘΗΚΗΣ ΠΡΕΒΕΖΑΣ
Περίοδος Β', Έτος 34°, Τεύχος 53-54

Το χαμάμ του Αλή πασά στην Πρέβεζα

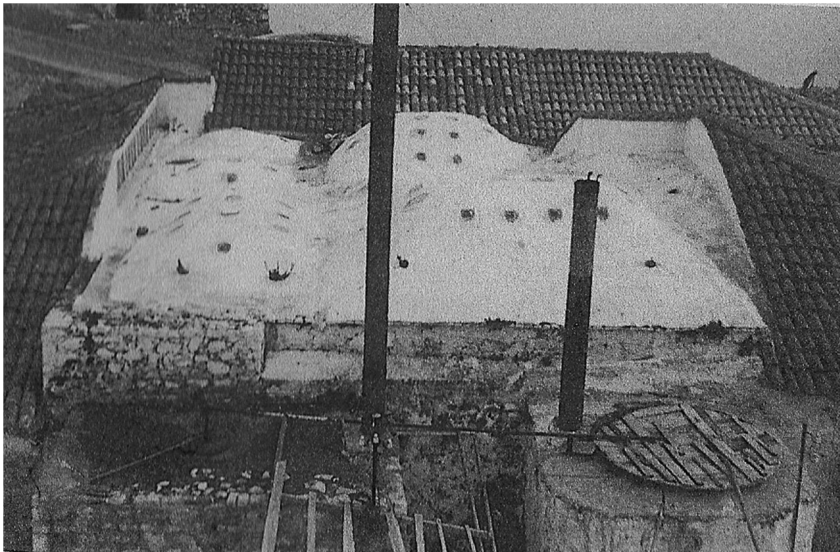
ΕΙΚΟΝΑ 8: 1957. Αποψη των θόλων και των στεγών των Ιαματικών Λουτρών
(Αρχειό Τεχνικών Υπηρεσιών Δήμου Πρέβεζας)

Στις αρχές της δεκαετία του 1950 επί δημαρχίας Ιωάννη Μουστάκη πραγματοποιήθηκαν εργασίες για την ανακαίνιση των λουτρικών εγκαταστάσεων. Ο τοπικός τύπος το 1952 αναφέρει: «Θειούχα ραδιενεργά Ιαματικά Λουτρά Πρεβέζης, Ανακαινισθέντα πολυτελώς ήρχισαν να λειτουργούν κανονικώς».²⁸ Σε φωτογραφία του 1955 περίπου μπορούμε να διακρίνουμε τα νέα κτίρια των Ιαματικών Λουτρών και τον υδατόπυργο (Εικ. 7). Λίγο αργότερα, το 1957, η Επιτροπή Δήμων και Κοινοτήτων ζητά από τον Δήμο Πρέβεζας φωτογραφικό αρχείο και στοιχεία σχετικά με το έργο «Ιαματικά Λουτρά Παλιοσάραγα», έτσι ώστε να μπορέσει να χρηματοδοτήσει τις εργασίες που πραγματοποιήθηκαν (Εικ. 8, 9).

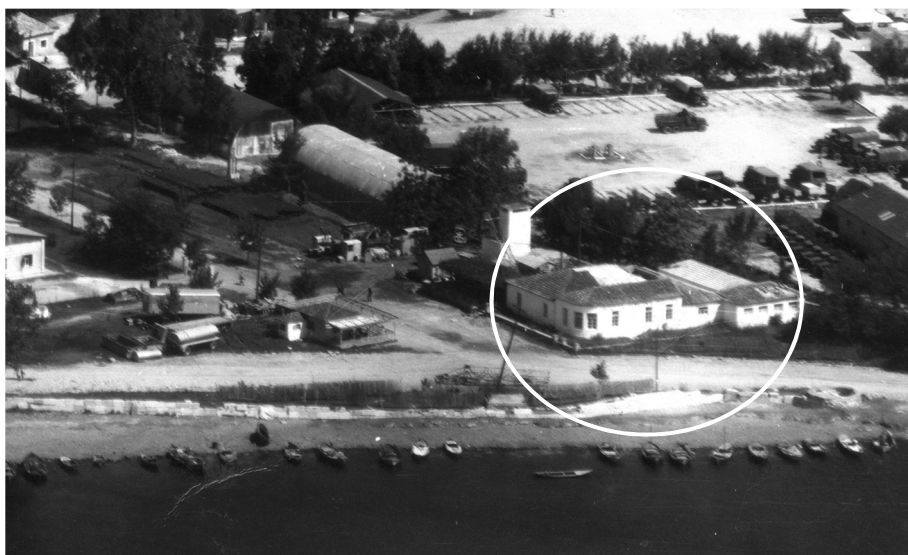
ΕΙΚΟΝΑ 10: 1963. Τμήμα αεροφωτογραφίας της Πρέβεζας, όπου διακρίνονται τα Ιαματικά Λουτρά. Οι θόλοι του χαμάμ είναι εμφανείς ακόμα (ΚΑΡΑΜΠΕΛΑΣ & ΜΑΜΑΛΟΥΚΟΣ 1994, εικ. 139)

Σε μεταπολεμική αεροφωτογραφία της πόλης της Πρέβεζας του 1963 διακρίνονται οι εγκαταστάσεις των Ιαματικών Λουτρών (Εικ. 10). Τα νέα κτίρια έχουν περικλείσει τον οθωμανικό πυρήνα, του οποίου διακρίνονται οι θόλοι. Στις τελευταίες επεμβάσεις στο μνημείο συγκαταλέγεται και η τοποθέτηση στέγης από λαμαρίνα πάνω από τη θολωτή κάλυψη του χαμάμ, προφανώς για λόγους προστασίας (Εικ. 11).

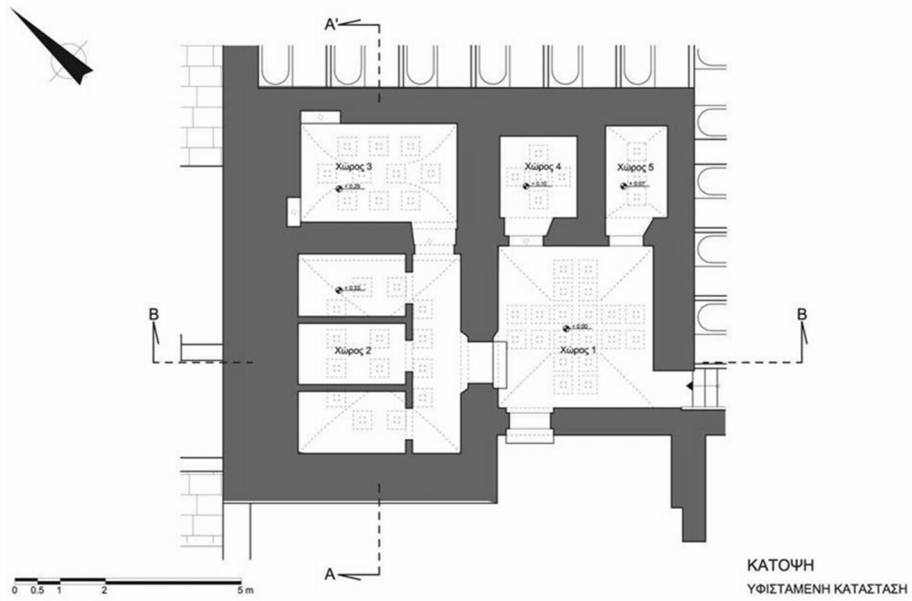
ΕΙΚΟΝΑ 15: Η κάτοψη του χαμάμ

Πρόκειται για ένα κτίριο ορθογωνικής κάτοψης, το οποίο διαμορφώνεται με πέντε χώρους. Το μνημείο είναι ενσωματωμένο στις σύγχρονες λουτρικές εγκαταστάσεις των Ιαματικών Λουτρών του Δήμου και δεν είναι εμφανές εξωτερικά (Εικ. 12-15).

Με πρόσβαση εσωτερικά από τις εγκαταστάσεις των Ιαματικών Λουτρών συναντάμε τον οθωμανικό πυρήνα. Η είσοδος γίνεται από αψιδωτό άνοιγμα στην πρώτη κεντρική αίθουσα του χαμάμ (χώρος 1) (Εικ. 16). Το δάπεδο του κεντρικού αυτού χώρου είναι υπερυψωμένο κατά 0,25 μ. από τη στάθμη της εισόδου και καλύπτεται με σύγχρονα κεραμικά πλακίδια.

Από τη δυτική πλευρά του χώρου αυτού υπάρχει πρόσβαση από αψιδωτό άνοιγμα στον χώρο 2 εσωτερικών διαστάσεων 4,40 x 3,60 μ. υπερυψωμένο κατά 0,33 μ. από τον χώρο 1. Σε επαφή με τον χώρο 2 υπάρχει πρόσβαση στον χώρο 3 εσωτερικών διαστάσεων 2,18 x 3,45 μ. Σε αυτήν την αίθουσα εντοπίζονται δύο εσοχές αψιδωτής μορφής, στην ανατολική και βόρεια πλευρά της. Το δάπεδο των χώρων αυτών καλύπτεται με μαρμάρινα πλακίδια.

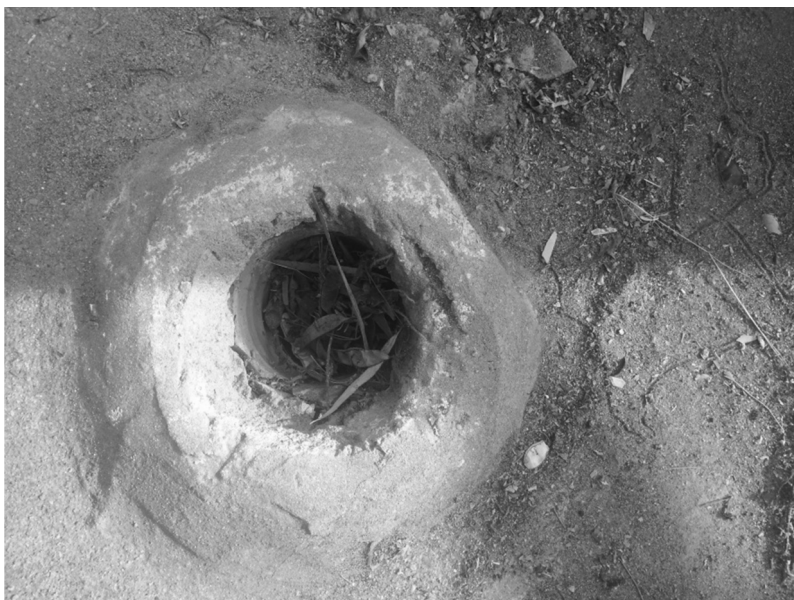
ΕΙΚΟΝΑ 20B: Άποψη αεραγωγού από τη στέγη

Εντοιχισμένοι στους τοίχους υπάρχουν αεραγωγοί κυκλικής διατομής με διάμετρο 0,10-0,11 μ. Πρόκειται για ένα σύστημα από κεραμικούς σωλήνες. Αυτοί εντοπίζονται στις θύρες των χώρων καθώς και στις εσοχές του χώρου 3. Πιθανόν να εντοπίζονται και σε άλλες θέσεις, οι οποίες θα αποκαλυφθούν με την ολική απομάκρυνση των σύγχρονων επιχρισμάτων και πλακιδίων (Εικ. 20Α, 20Β).

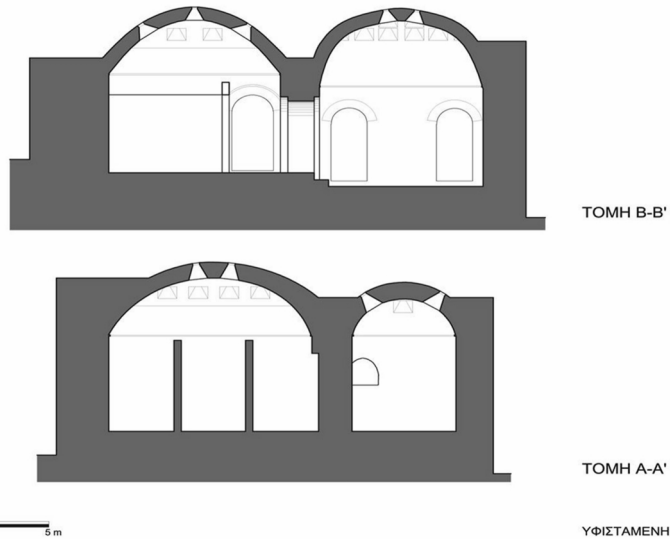
ΕΙΚΟΝΑ 27: Σχεδιαστικές τομές του χαμάμ.
Υφιστάμενη κατάσταση

Κατ' αρχάς, ο οθωμανικός πυρήνας δεν είναι εμφανής εξωτερικά. Για να επισκεφτεί κάποιος το χαμάμ θα πρέπει να έχει πρόσβαση μόνο εσωτερικά από τον χώρο των Ιαματικών Λουτρών. Επίσης, σήμερα ο χώρος βρίσκεται σε αχρηστία υποβαθμίζοντας την αισθητική του μνημείου. Οι επιμέρους χώροι του χαμάμ λειτουργούν ως αποθήκη και «πέρασμα» για τα Ιαματικά Λουτρά του Δήμου (Εικ. 27).
