Το χαμάμ του Αλή πασά στην Πρέβεζα

Βασιλική Παρασκευάς Σαρρή, Ελισάβετ Παν. Σαρρή

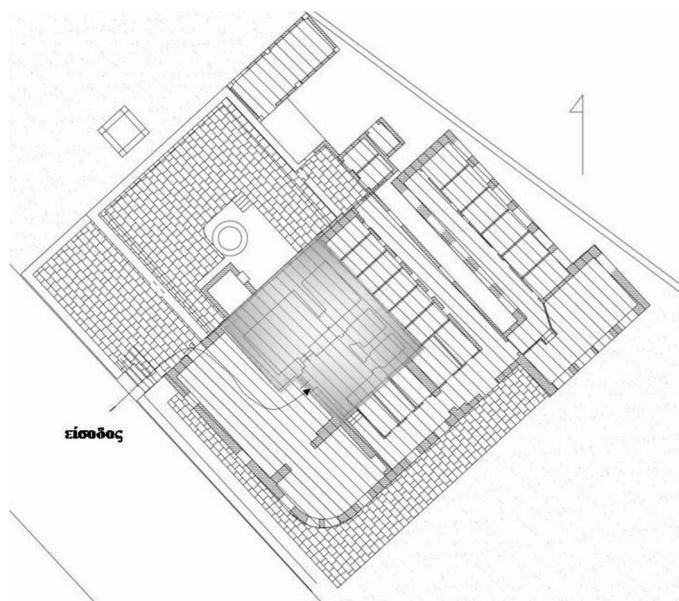
ΕΙΚΟΝΑ 14: Η θέση του οθωμανικού πυρήνα στις εγκαταστάσεις των Ιαματικών Λουτρών

Πρόκειται για ένα κτίριο ορθογωνικής κάτοψης, το οποίο διαμορφώνεται με πέντε χώρους. Το μνημείο είναι ενσωματωμένο στις σύγχρονες λουτρικές εγκαταστάσεις των Ιαματικών Λουτρών του Δήμου και δεν είναι εμφανές εξωτερικά (Εικ. 12-15).

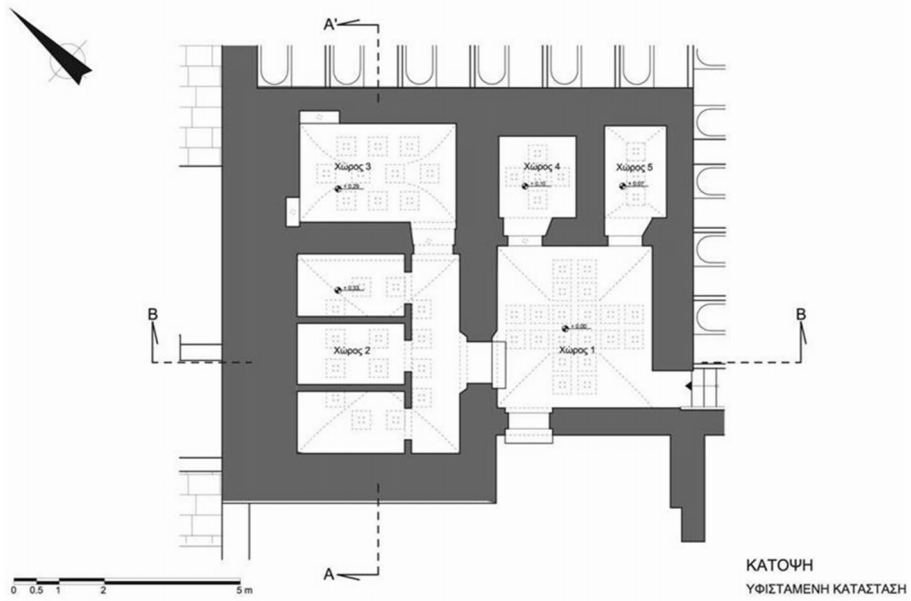
ΕΙΚΟΝΑ 15: Η κάτοψη του χαμάμ

Με πρόσβαση εσωτερικά από τις εγκαταστάσεις των Ιαματικών Λουτρών συναντάμε τον οθωμανικό πυρήνα. Η είσοδος γίνεται από αψιδωτό άνοιγμα στην πρώτη κεντρική αίθουσα του χαμάμ (χώρος 1) (Εικ. 16). Το δάπεδο του κεντρικού αυτού χώρου είναι υπερυψωμένο κατά 0,25 μ. από τη στάθμη της εισόδου και καλύπτεται με σύγχρονα κεραμικά πλακίδια.

Από τη δυτική πλευρά του χώρου αυτού υπάρχει πρόσβαση από αψιδωτό άνοιγμα στον χώρο 2 εσωτερικών διαστάσεων 4,40 x 3,60 μ. υπερυψωμένο κατά 0,33 μ. από τον χώρο 1. Σε επαφή με τον χώρο 2 υπάρχει πρόσβαση στον χώρο 3 εσωτερικών διαστάσεων 2,18 x 3,45 μ. Σε αυτήν την αίθουσα εντοπίζονται δύο εσοχές αψιδωτής μορφής, στην ανατολική και βόρεια πλευρά της. Το δάπεδο των χώρων αυτών καλύπτεται με μαρμαρίνα πλακίδια.

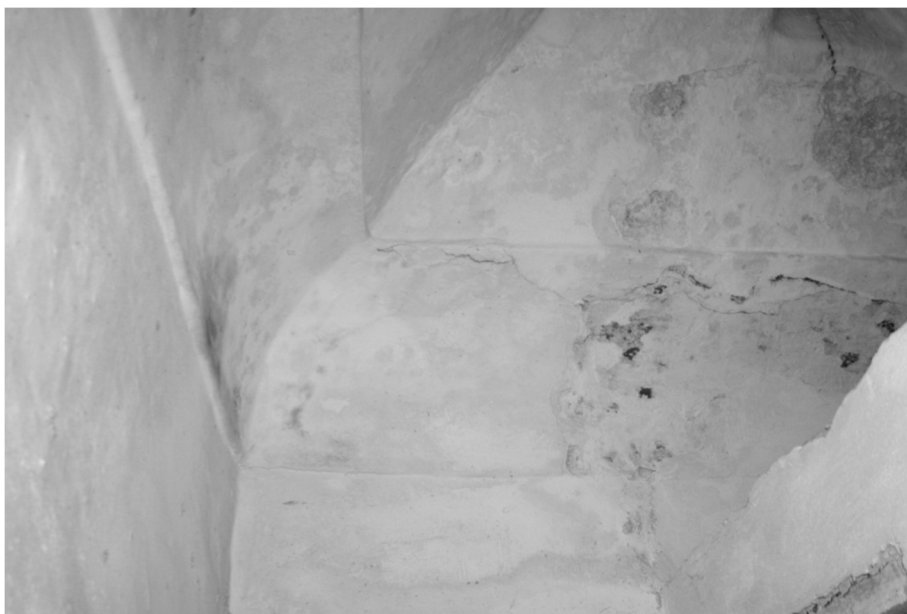
ΕΙΚΟΝΑ 18: Λεπτομέρεια θόλου διπλής καμπυλότητας

Τους χώρους του χαμάμ στεγάζουν θολωτές κατασκευές διπλής καμπυλότητας. Από το στεφάνι, που είναι η πρώτη ζώνη, στη δεύτερη ζώνη αλλάζει η γραμμή χάραξης των θόλων. Οι θόλοι δεν είναι ούτε ημικυλινδρικοί ούτε ημισφαιρικοί ακριβώς, αλλά έχουν αυτό το ιδιαίτερο χαρακτηριστικό, το οποίο υποδηλώνει τις επιρροές από τα δυτικά πρότυπα της εποχής (Εικ. 18).

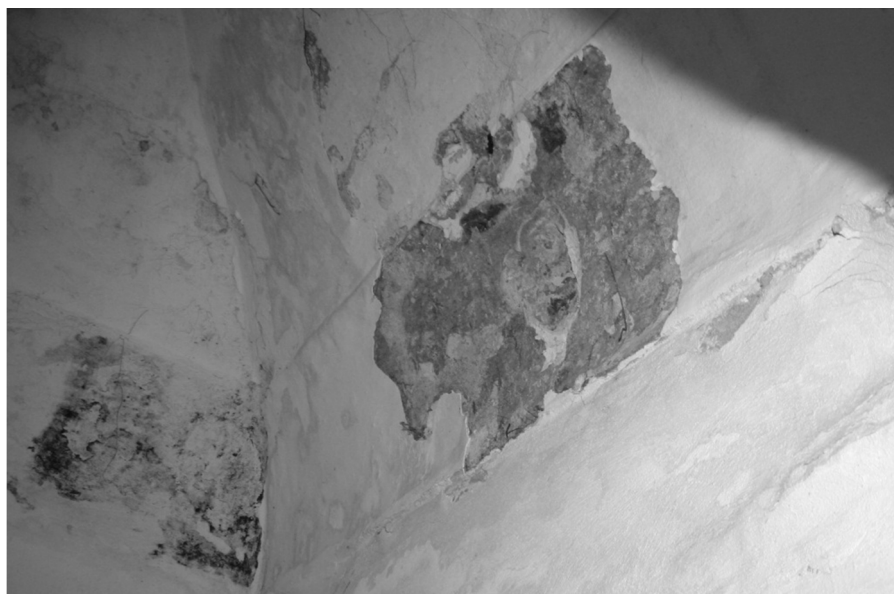
ΕΙΚΟΝΑ 21: Ίχνη χρώματος, τα οποία εντοπίστηκαν κατόπιν δοκιμαστικών τομών στην τοιχοποιία του μνημείου

Συνήθως, οι τοιχοποιίες ήταν διακοσμημένες με έγχρωμα σχέδια ανάγλυφα ή εμπίεστα στα κονιάματα.³¹ Από δειγματοληπτική τομή που πραγματοποιήθηκε στον χώρο 2 του μνημείου, εντοπίστηκαν ίχνη χρώματος επί του ιστορικού κονιάματος, το οποίο δηλώνει πιθανή διακόσμηση (Εικ. 21).

Από δοκιμαστικές τομές που πραγματοποιήθηκαν, όπως προαναφέρθηκε, στην τοιχοποιία εντοπίστηκε χρώμα επί των επιχρισμάτων, το οποίο δηλώνει ότι πιθανόν υπήρχαν διακοσμητικά σχέδια να στολίζουν τους τοίχους.

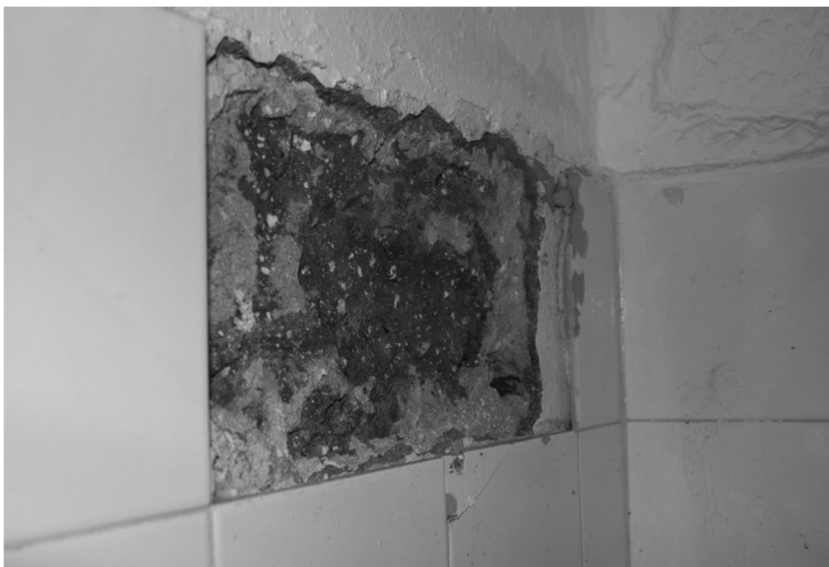
*ΕΙΚΟΝΑ 24: Δοκιμαστική τομή στην τοιχοποιία του χώρου 1.
Κάτω από το μεταγενέστερα τσιμεντοκονιάμα, εντοπίστηκε το κονιάμα
επικάλυψης και κάτω από αυτό η αργολιθοδομή*

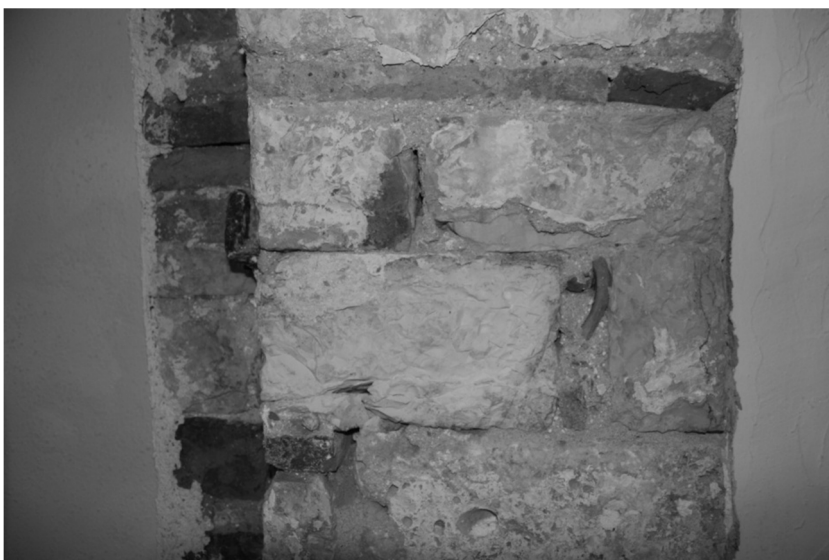
*ΕΙΚΟΝΑ 25: Τμήμα τοιχοποιίας του μνημείου όπου διακρίνεται
η ημιλαξευτή αργολιθοδομή. Στο κονιάμα είναι διακριτά μικρά κεραμικά στοιχεία
και βότσαλα. Επίσης, έχουν γίνει μεταγενέστερες προσθήκες από σπτόπλινθους*

Όσον αφορά στην πέτρα συναντάμε δύο είδη. Κατά πλείστον έχει χρησιμοποιηθεί ο ασβεστόλιθος της περιοχής. Ενδιάμεσα όμως από αυτόν στη λιθοδομή συναντάμε και έναν τύπο αμμόπετρας. Εντός της δομής του τοίχου συναντάμε επίσης πλίνθους, κεραμίδια αλλά και βότσαλα.
