Prevezanika Chronika

Τα λιτρουβιά της Πρέβεζας

Αναστασία Καμπόλη-Μαμαλούκου

Τα λιτρουβιά της Πρέβεζας*

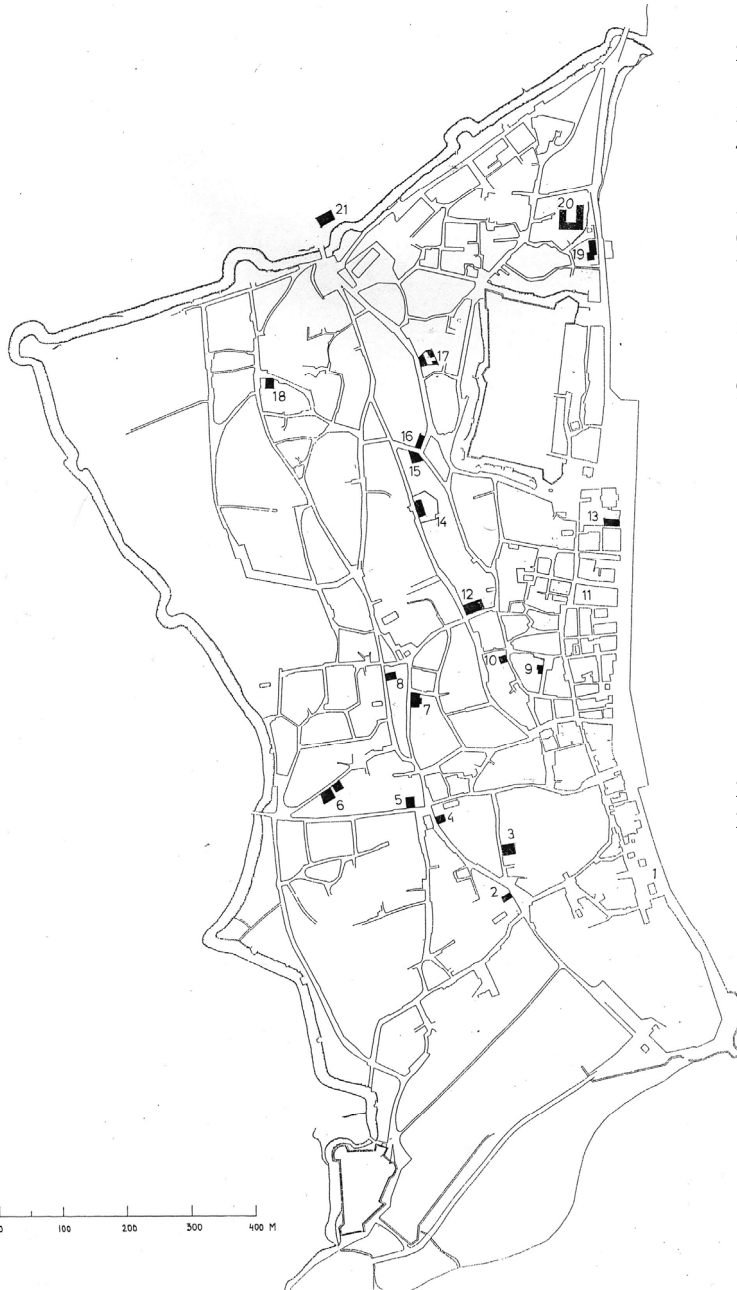
1. Περιοχή Τελωνείου
2. Πλατεία Αγίου Νικολάου
3. Καραμάνη 9
4. Ηρώων Πολυτεχνείου 125
5. Κλεμανσώ 42
6. Προμηθέως 21
7. Χαρ. Μούσκου 22 και Σάνδριτς
8. Ηρώων Πολυτεχνείου 97
9. Ιω. Καλού
10. 21^{ης} Οκτωβρίου 58
11. Δημοτική Αγορά
12. Λεωφόρος Ειρήνης και Χρ. Κοντού
13. Ελ. Βενιζέλου 39 και Κολοβού
14. Λεωφ. Ειρήνης 27
15. Μπιζανίου 63
16. Χρ. Ρίζου 2
17. Π. Τσαλδάρη 29
18. Ζαλόγγου 1
19. Π. Σπηλιάδου
20. Αλεξανδρουπόλεως
21. Λεωφ. Ιωαννίνων 1

ΕΙΚΟΝΑ 2: Χάρτης της Πρέβεζας με τις θέσεις των λιτρουβιδίων

δεκαετία του 1930¹² (Εικ. 2).

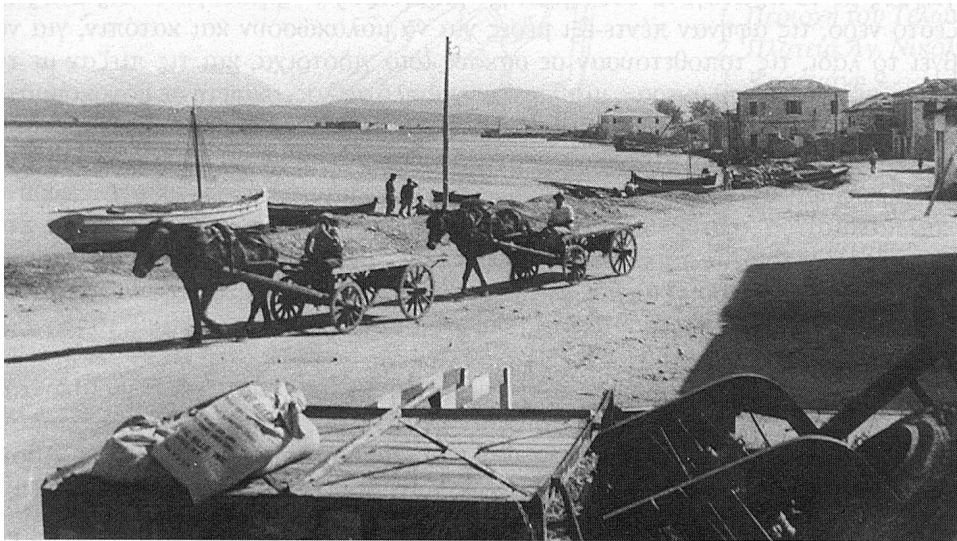
ΕΙΚΟΝΑ 3: «Χαμάλες»
(Φωτογραφία αρχείου Νίκου Δ. Καράμπελα)

Η μεταφορά του ελαιοκάρπου ως τη δεκαετία του 1950, σύμφωνα με προφορικές μαρτυρίες,¹⁶ γινόταν με τα μολάρια και με τις χαμάλες, τα χαμηλά κάρα διαστάσεων 1,00 x 3,00 μ. με τέσσερις ρόδες που έσερναν ένα ή δύο άλογα, μέσα σε κόφες που έπαιρναν 30 με 40 οκάδες.¹⁷ Τα ξύλα που χρειάζονταν για τη θέρμανση του νερού προέρχονταν από το κλάδεμα του ελαιώνα και μεταφέρονταν στα ελαιοτριβεία με τις χαμάλες (Εικ. 3).

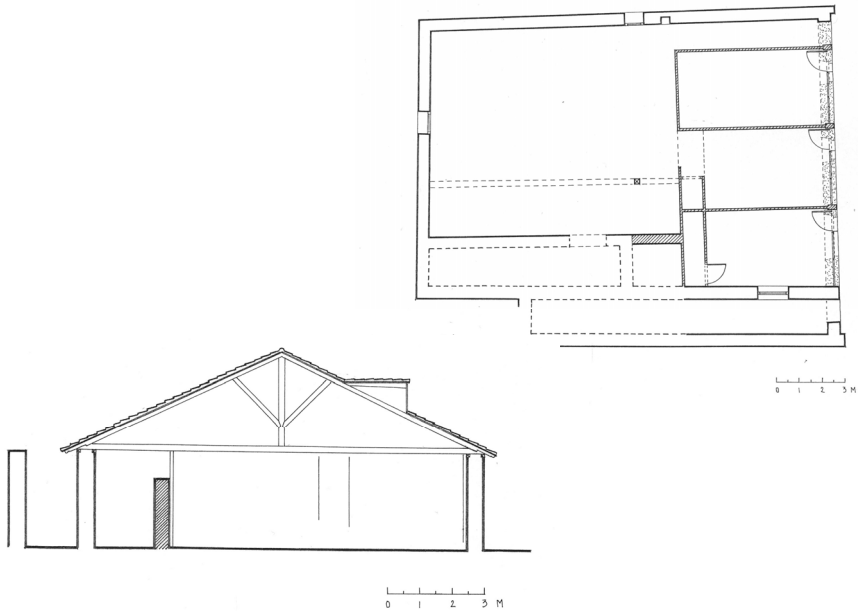
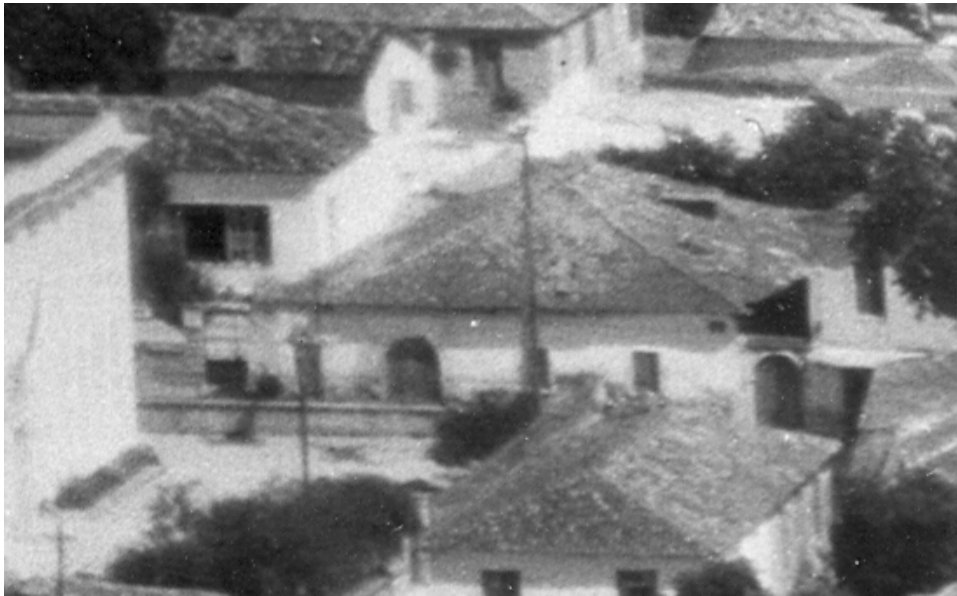
ΕΙΚΟΝΕΣ 4 και 5: Ελαιοτριβείο Κλεμανσώ 42.
 Πάνω: Κάτοψη και τομή ΑΑ. Κάτω: Αποψη από τα νότια
 σε αεροφωτογραφία του 1963 (Αρχείο Νίκου Δ. Καράμπελα)

Το ελαιοτριβείο (Εικ. 4, 5) στεγαζόταν σε ισόγειο, επίμηκες κτίσμα που μπορεί να χρονολογηθεί από τα μορφολογικά και κατασκευαστικά του στοιχεία στα μέσα πιθανώς του 19^{ου} αιώνα. Έχει φέροντες τοίχους από αργολιθοδομή και ξύλινη στέγη που καλύπτεται με κεραμίδια βυζαντινού τύπου. Το κτίριο περιλαμβάνει τον κυρίως χώρο του λιτρουβιού με κάτοψη σχήματος Γ και ένα στενό επιμήκη χώρο με τοίχους επίσης από αργολιθοδομή που καταλαμβάνει τη βορειοδυτική γωνία του εσωτερικού του και που, πιθανώς, χρησιμοποιεί για την αποθήκευση του πυρήνα. Η προσπέλαση στο λιτρουβιό γινόταν από δίφυλλη ξύλινη θύρα με τοξωτό ανώφλι από την οδό Κλεμανσώ. Το εσωτερικό του φωτιζόταν από δύο παράθυρα στο νότιο και ανά ένα στο βόρειο και τον ανατολικό τοίχο, καθώς και από ένα φεγγίτη στη στέγη. Από τον εξοπλισμό του λιτρουβιού τίποτε δε σώζεται σήμερα.

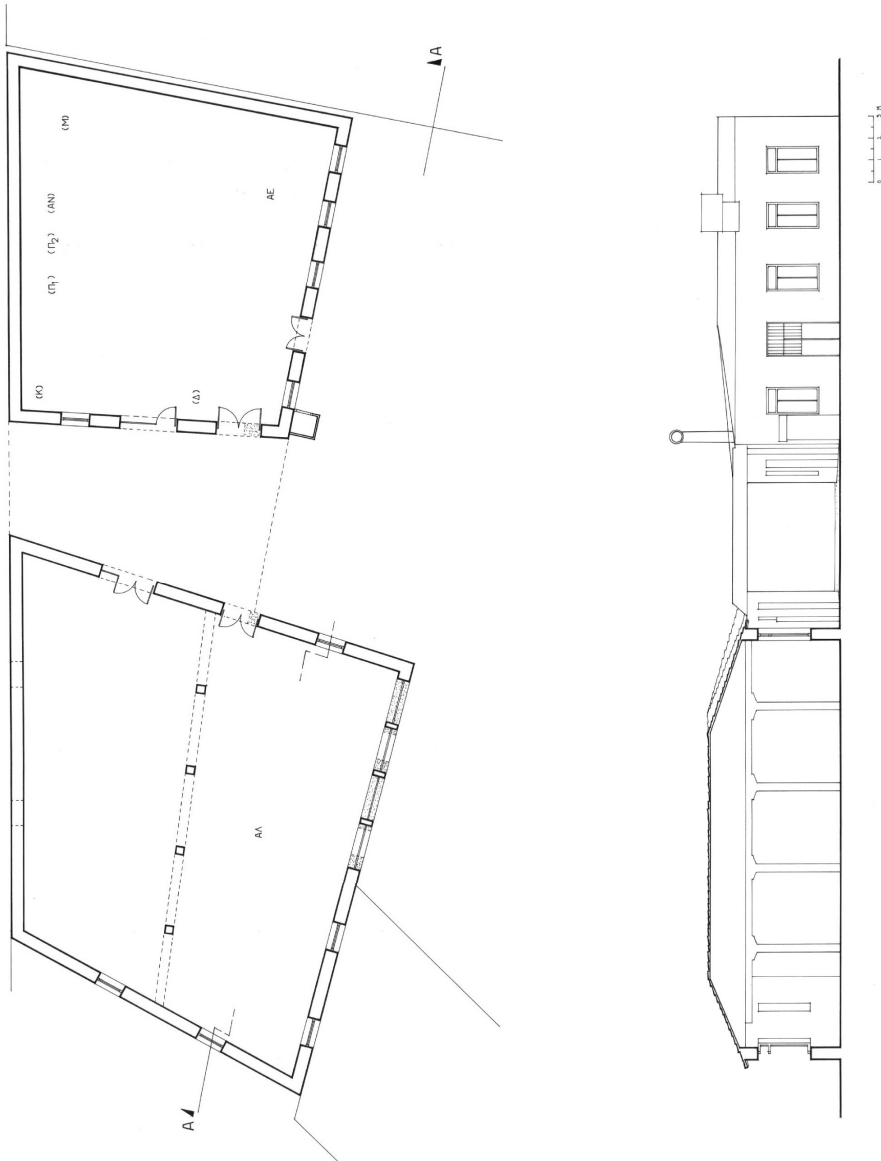
ΕΙΚΟΝΑ 6: Ελαιοτριβείο Προμηθέως 21.
Κάτοψη και τομή AA

Το συγκρότημα του ελαιοτριβείου (Εικ. 6, 7) περιλαμβάνει δύο μεγάλα κτίσματα με κάτοψη σχήματος ακανόνιστου τετραπλεύρου. Το ανατολικό κτίσμα, με τοίχους από αργολιθοδομή και ξύλινη στέγη καλυμμένη με φύλλα λαμαρίνας, στέγαζε το κυρίως λιτρουβιό. Από τον παλιό εξοπλισμό του ελάχιστα μόνο ίχνη σώζονται. Η αρχική είσοδος του κτιρίου βρισκόταν στο μέσον της δυτικής του πλευράς ανάμεσα σε δύο παράθυρα. Μία δεύτερη είσοδος με τέσσερα παράθυρα βρίσκεται στο νότιο τοίχο. Κατά την τελευταία μετατροπή

του ελαιοτριβείου νέα φαρδιά θύρα διαμορφώθηκε στη θέση του νότιου παραθύρου της δυτικής πλευράς. Το δυτικό κτίσμα, επίσης από αργολιθοδομή με ξύλινη στέγη με κεραμίδια, χρησίμευε για την αποθήκευση λαδιού προς πώληση αλλά και ποσοτήτων λαδιού των πελατών του ελαιοτριβείου. Το λάδι φυλασσόταν σε πήλινες καπάσες, σιδερένιες δεξαμενές και τενεκεδένια βαρέλια.

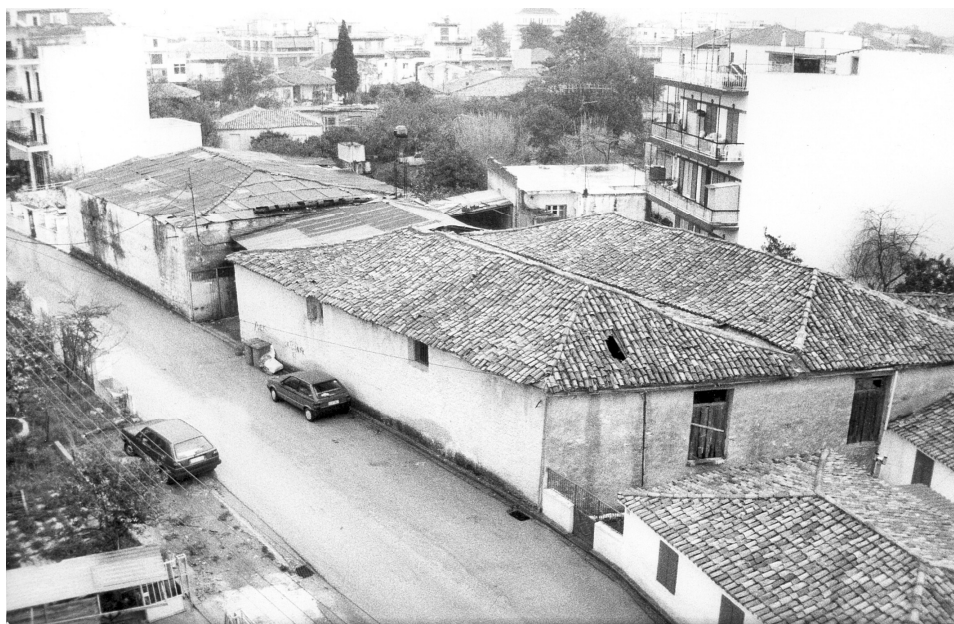
ΕΙΚΟΝΑ 7: *Ελαιοτριβείο Προμηθέως 21.*
Άποψη από τα βορειοδυτικά

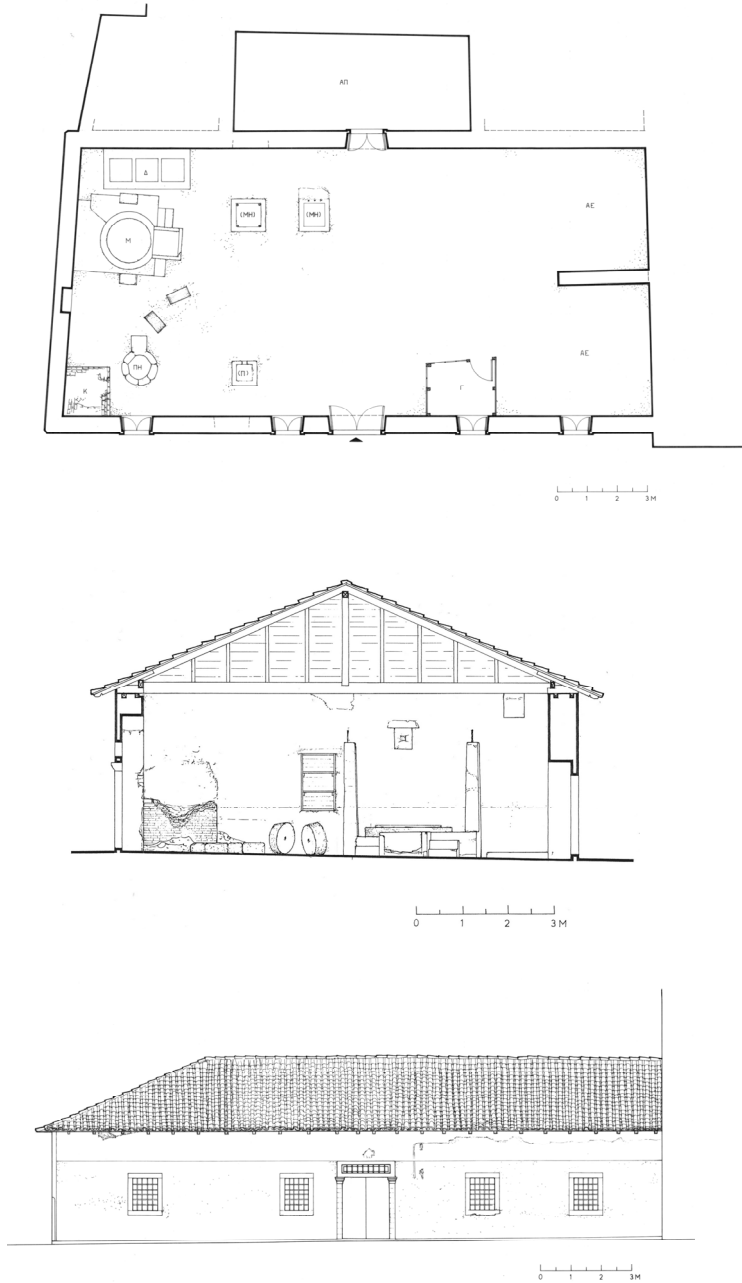
ΕΙΚΟΝΑ 8: Ελαιοτριβείο οδών Χαρ. Μούσκου 22 και Σάνδριτς.
Α. Κάτοψη, Β. Τομή ΑΑ, Γ. Δυτική Όψη

Πρόκειται για ισόγειο, επίμηκες κτίριο (Εικ. 8-10) με φέροντες τοίχους από αργολιθοδομή και ξύλινη στέγη που καλύπτεται με κεραμίδια βυζαντινού τύπου. Το κτίριο περιλαμβάνει τον κυρίως χώρο του λιτρουβιού με εσωτερικές διαστάσεις 8,85 x 18,70 μ. και ένα μικρό χώρο (εσωτερικών διαστάσεων περίπου 3,10 x 7,80 μ.) στο ανατολικό τμήμα του κτιρίου που χρησίμευε για την αποθήκευση του πυρήνα. Η προσπέλαση στο κυρίως λιτρουβιό γίνεται από μία δίφυλλη ξύλινη θύρα από την οδό Χαρ. Μούσκου. Τα τέσσερα παράθυρα του δυτικού τοίχου, και ο φεγγίτης πάνω από την κεντρική είσοδο φώτιζαν το εσωτερικό του χώρου. Από τον εξοπλισμό του σήμερα σώζονται στη βόρεια πλευρά του χώρου η κάτω πέτρα του ελαιόμυλου (διάμετρου 1,50 μ.) και, δεξιά και αριστερά της, τα δύο υποστυλώματα από σκυρόδεμα που χρησίμευαν για τη στήριξη του μηχανισμού περιστροφής των μυλόπετρων στην τελευταία φάση της λειτουργίας του ελαιοτριβείου. Στη βορειοδυτική γωνία του χώρου σώζεται σε κακή κατάσταση το χτιστό από τούβλα καζάνι για το ζέσταμα του νερού. Στα αριστερά του εισερχομένου υπάρχει η βάση από σκυρόδεμα του υδραυλικού πιεστηρίου και στα αριστερά της εισόδου που οδηγεί στην αποθήκη του πυρήνα η βάση της μηχανής κινήσεως του μηχανισμού του μύλου.⁵⁸ Μεταξύ του καζανιού και του πιεστηρίου υπάρχει το πέτρινο στόμιο του πηγαδιού, διαμέτρου 0,85μ. Στα δεξιά

της εισόδου βρίσκεται το πρόχειρα κατασκευασμένο γραφείο της επιχειρήσεως. Στη νοτιοδυτική γωνία του χώρου υπάρχει χτιστή ημιυπόγεια δεξαμενή για την μούργα. Η αποθήκευση των ελαίων γινόταν στο χώρο δεξιά του εισερχομένου.

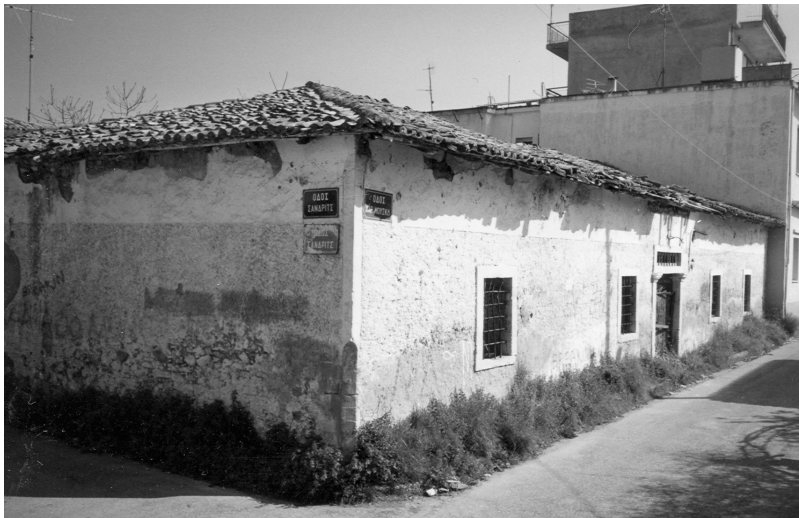
ΕΙΚΟΝΑ 9: Ελαιοτριβείο οδών Χαρ. Μούσκου 22 και Σάνδριτς.
Άποψη από τα βορειοδυτικά

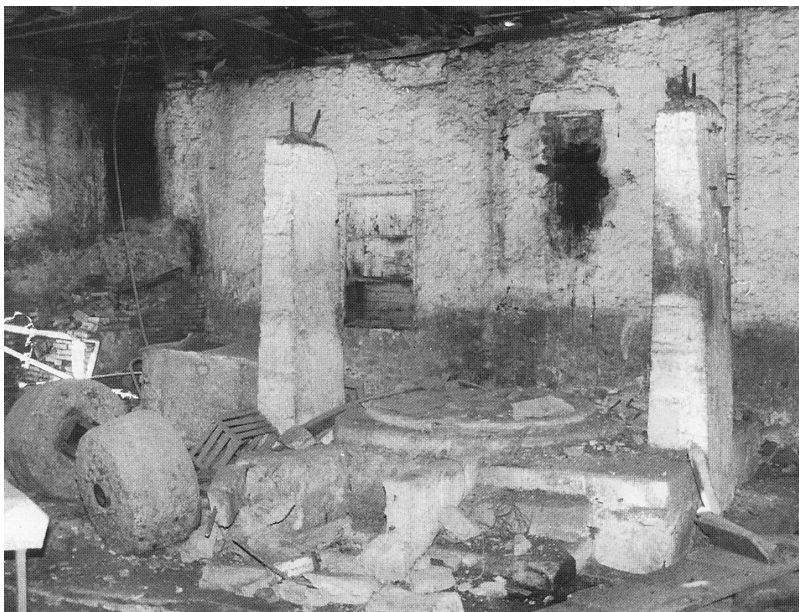
ΕΙΚΟΝΑ 10: Ελαιοτριβείο οδών Χαρ. Μούσκου 22 και Σάνδριτς.
Το «αλώνι»

²⁷ Όπως στο λιτρουβιό της οδού Χαρ. Μούσκου 22 και Σάνδριτς, όπου οι πέτρες έχουν διαμέτρου αντίστοιχα άνω και κάτω 0,75 και 0,80 μ. και πάχος 0,38 μ.

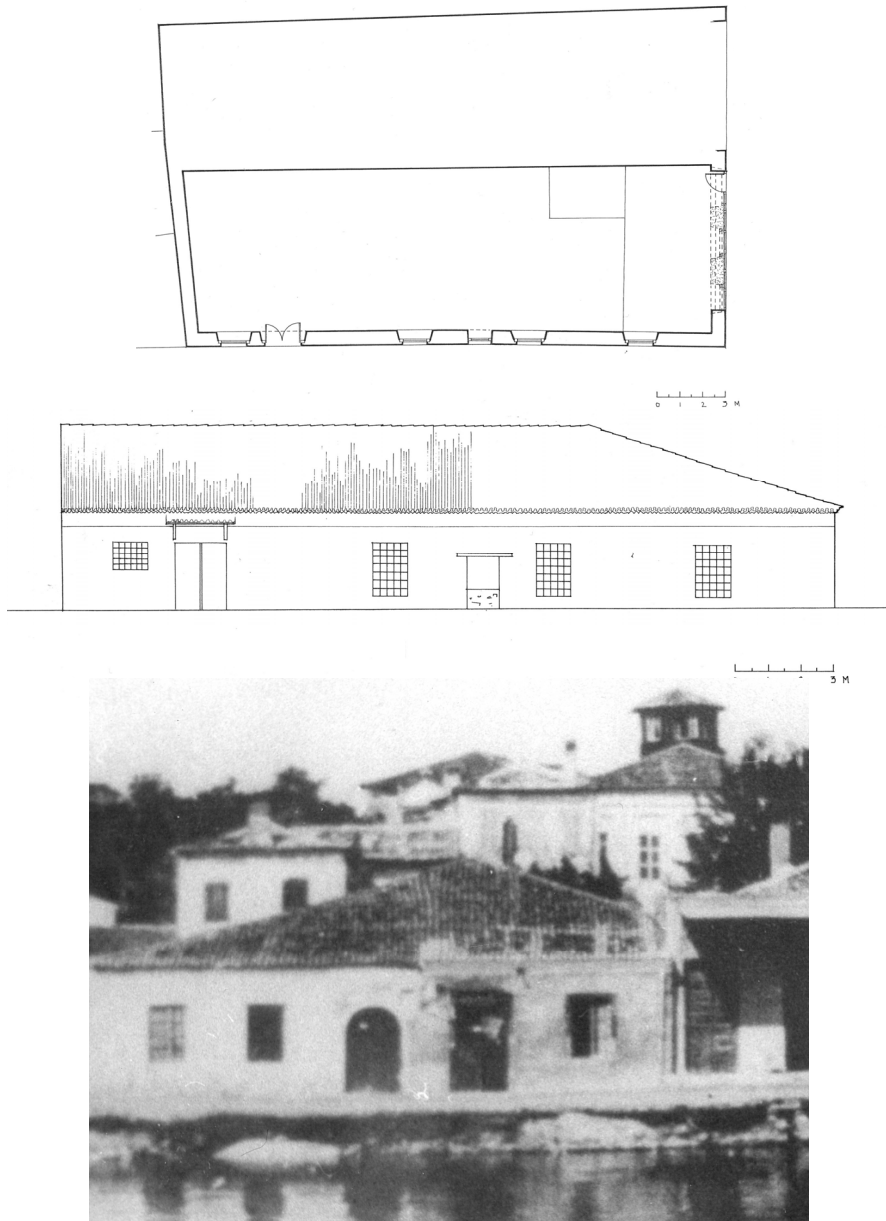
ΕΙΚΟΝΕΣ 11 και 12: Ελαιοτριβείο οδών Ελ. Βενιζέλου 39 και Κολοβού.
 Επάνω: Α. Κάτοψη, Β. Νότια Όψη.
 Κάτω: Άποψη από τα ανατολικά. Φωτογραφία 1935
 (ΚΑΡΑΜΠΕΛΑΣ & ΜΑΜΑΛΟΥΚΟΣ 1994, Εικ. 62)

Το λιτρουβιό καταλαμβάνει το νότιο τμήμα ισόγειου επιμήκους κτηρίου (Εικ. 11, 12) με εξωτερικές διαστάσεις περίπου 15 x 24 μ. Έχει φέροντες τοίχους από αργολιθοδομή και ξύλινη στέγη που καλύπτεται με κεραμίδια βυζαντινού τύπου. Η προσπέλαση στο λιτρουβιό πιθανότατα γινόταν από δίφυλλη ξύλινη θύρα με τοξωτό ανώφλι από την παραλία. Δύο ακόμη θύρες, μία μονόφυλλη και μία δίφυλλη, ανοίγονταν στο νότιο τοίχο. Το εσωτερικό του αρχικά φωτιζόταν από τέσσερα παράθυρα στο νότιο και ανά δύο στον ανατολικό τοίχο. Από τον εξοπλισμό του λιτρουβιού τίποτε δε σώζεται σήμερα.

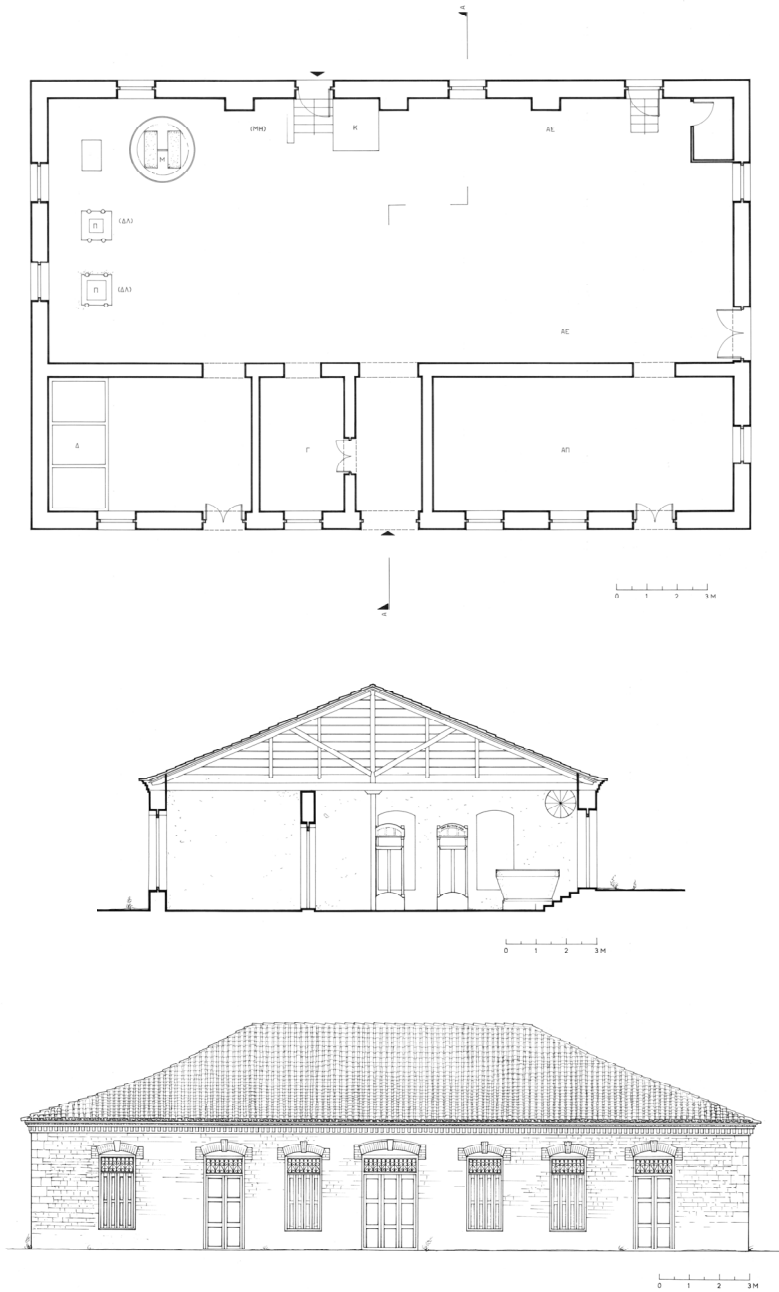
ΕΙΚΟΝΑ 13: Ελαιοτριβείο λεωφόρου Ειρήνης 27.
Α. Κάτοψη, Β. Τομή ΑΑ, Γ. Ανατολική Όψη

Το ελαιοτριβείο κληρονόμων Γ. Τσάιμου βρίσκεται στην λεωφόρο Ειρήνης 27 (Εικ. 13, 14). Από προφορικές μαρτυρίες⁷² είναι γνωστό ότι το κτίριο χτίστηκε στα τέλη της δεκαετίας του 1920 από τον Πέτρο Ζαρόγκα ως μακαρονοποιείο. Μετά τη χρεοκοπία του Ζαρόγκα το κτίριο αγοράστηκε σε δημοπρασία από το Γεώργιο Τσάιμο, Πρεβεζάνο εγκατεστημένο τότε στην Αμερική, ο οποίος εγκατέστησε εκεί το σύγχρονο μηχανοκίνητο ελαιοτριβείο που δούλεψε ο ίδιος από το 1935 ως το 1960. Από τότε το κτίσμα στέγαζε διάφορα εργαστήρια.

Το κτίριο που στέγαζε το λιτρουβιό έχει σε κάτοψη σχήμα επίμηκες ορθογώνιο με διαστάσεις 14,80 x 23,85 μ. Καλύπτεται με τετράρριχτη στέγη με βυζαντινά κεραμίδια. Στα ανατολικά του κτίσματος υπάρχει μεγάλη αυλή. Η κύρια προσπέλασή της ήταν από την οδό Μπιζανίου. Το εσωτερικό του κτιρίου χωρίζεται σε δύο άνισα τμήματα. Στο δυτικό τμήμα βρίσκεται ο χώρος του κυρίως λιτρουβιού. Η προσπέλαση του γινόταν από τη φαρδιά δίφυλλη θύρα της ανατολικής πλευράς μέσω ενός διαδρόμου, εκατέρωθεν του οποίου βρίσκονταν οι βοηθητικοί χώροι του ελαιοτριβείου. Η αποθήκευση του ελαιοκάρπου γινόταν στη βόρεια πλευρά του χώρου σε τέσσερις κουμάνες. Το αλώνι, που βρίσκεται στη νοτιοδυτική γωνία του κυρίως λιτρουβιού, έχει χαμηλή χτιστή βάση, πάνω στην οποία υπήρχε ο σιδερένιος κάδος με διάμετρο 2,10 μ. Οι μυλόπετρες έχουν διάμετρο 1,20 μ. και πάχος 0,43 μ. Στα δυτικά του αλωνιού υπάρχει αντλία για την άντληση νερού από το πηγάδι που βρισκόταν έξω από το κτίριο, κοντά στη νοτιοδυτική γωνία του. Στα αριστερά του αλωνιού και σε μικρή απόσταση από το νότιο τοίχο υπάρχουν δύο πρέσσες, μία χαμηλής και μία υψηλής πίεσεως.⁷³ Μπροστά από κάθε πρέσσα υπήρχε ξύλινη δεξαμενή. Στο ανατολικό τμήμα του κτιρίου, αριστερά του διαδρόμου εισόδου, βρισκόταν το γραφείο του ιδιοκτήτη και ένας χώρος με υπόγειες δεξαμενές, όπου παροχετευόταν η μούργα. Από εκεί τα άχρηστα υπολείμματα οδηγούνταν στο χείμαρρο που βρισκόταν στη θέση της λεωφόρου Ειρήνης. Στα δεξιά του διαδρόμου βρισκόταν μεγάλη αποθήκη για τον πυρή-

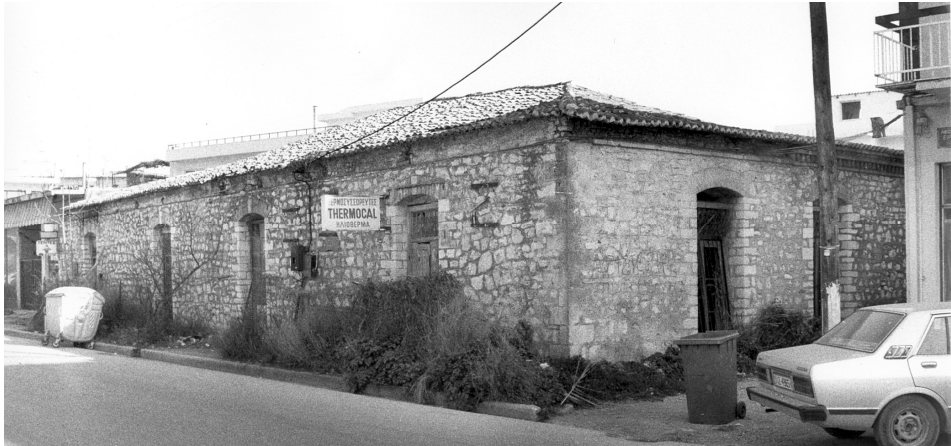
ΕΙΚΟΝΑ 14: Ελαιοτριβείο λεωφόρου Ειρήνης 27.
Αποψη από τα νοτιοδυτικά

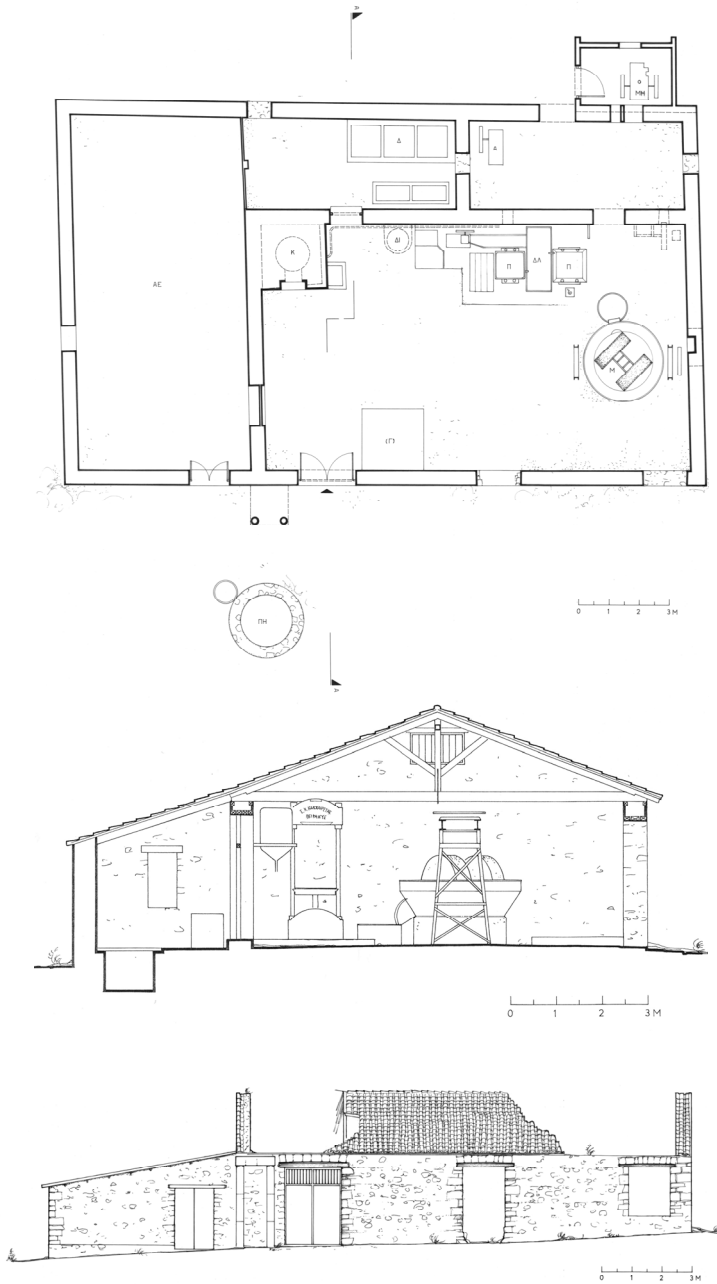
ΕΙΚΟΝΑ 16: Ελαιοτριβείο Νεοχωρίου.
 Α. Κάτοψη, Β. Τομή ΑΑ, Γ. Νότια Όψη

Το ελαιοτριβείο (Εικ. 16-19) χτίστηκε στη διάρκεια της κατοχής από τους αδελφούς Καλόγηρου για να καλύψει τις ανάγκες της περιοχής του Νεοχωρίου. Το κτίριο έχτισαν μαστόροι από την περιοχή της Κόνιτσας, οι οποίοι πληρώθηκαν με σιτάρι. Αρχικά το λιτρουβιό λειτούργησε με τον παραδοσιακό τρόπο, με ιπποκίνητο μύλο. Αργότερα έγινε μηχανοκίνητο. Σταμάτησε να δουλεύει το 1983. Από τότε εγκαταλείφθηκε και ερειπώθηκε.⁹²

Το λιτρουβιό είναι χτισμένο σε μεγάλο οικόπεδο, στη δυτική πλευρά της πλατείας του Νεοχωρίου. Το κτίριο είναι ισόγειο με ξύλινη στέγη και καλύπτεται με βυζαντινά κεραμίδια. Έχει σε κάτωψη σχήμα ορθογώνιο με εξωτε-

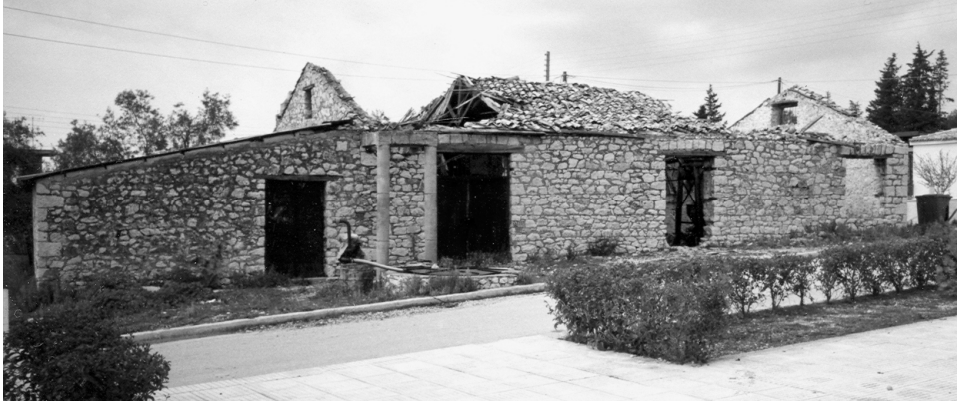
ΕΙΚΟΝΑ 17: Ελαιοτριβείο Νεοχωρίου. Άποψη από τα νοτιοδυτικά

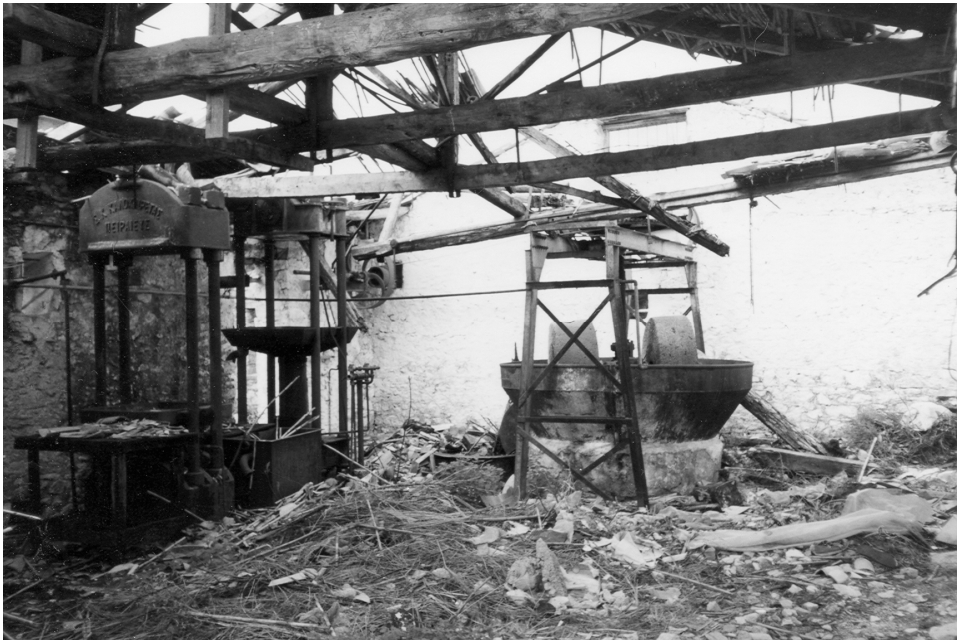
Εικόνα 18: Ελαιοτριβείο Νεοχωρίου. Άποψη του εσωτερικού προς τα βορειοανατολικά

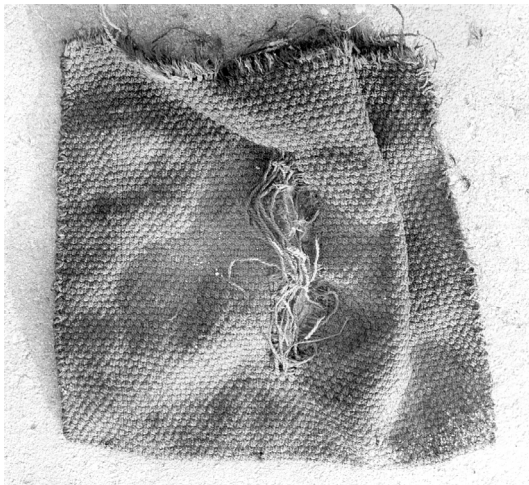
ΕΙΚΟΝΑ 19: *Ελαιοτριβείο Νεοχωρίου. Σφουρίδα*
