Αρ. 43-44 (2007)

Τα λιτρουβιά της Πρέβεζας

Αναστασία Καμπόλη-Μαμαλούκου

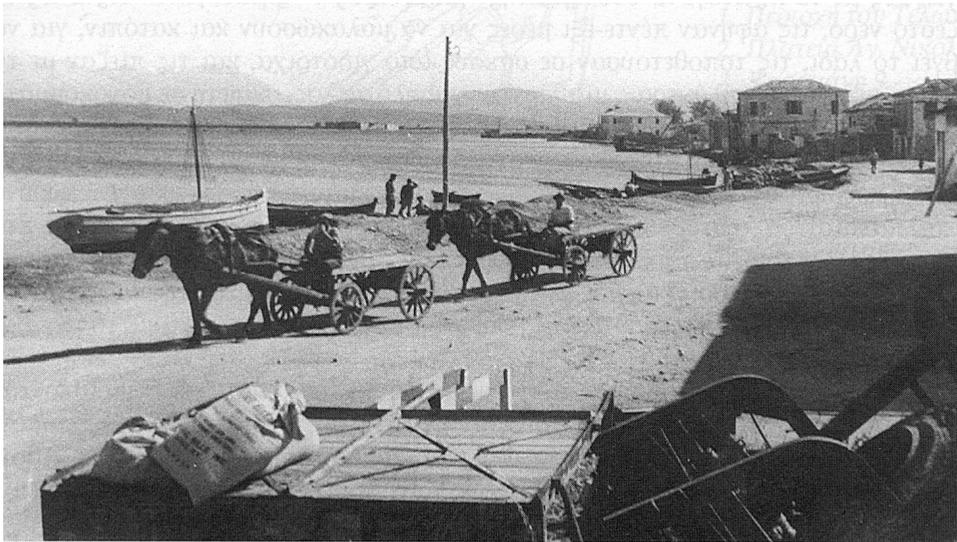
ΕΙΚΟΝΑ 3: «Χαμάλες»
(Φωτογραφία αρχείου Νίκου Δ. Καράμπελα)

Η μεταφορά του ελαιοκάρπου ως τη δεκαετία του 1950, σύμφωνα με προφορικές μαρτυρίες,¹⁶ γινόταν με τα μούλάρια και με τις χαμάλες, τα χαμηλά κάρα διαστάσεων 1,00 x 3,00 μ. με τέσσερις ρόδες που έσερναν ένα ή δύο άλογα, μέσα σε κόφες που έπαιρναν 30 με 40 οκάδες.¹⁷ Τα ξύλα που χρειάζονταν για τη θέρμανση του νερού προέρχονταν από το κλάδεμα του ελαιώνα και μεταφέρονταν στα ελαιοτριβεία με τις χαμάλες (Εικ. 3).

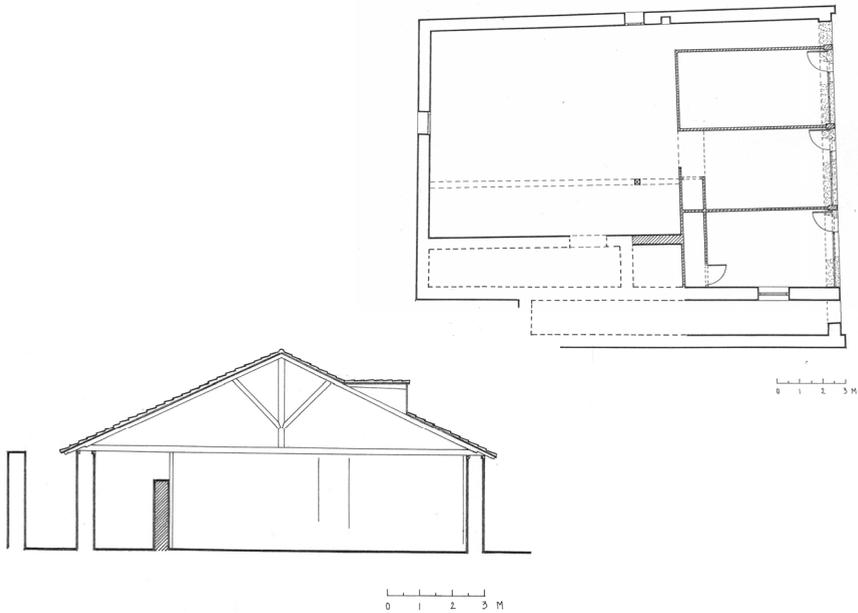
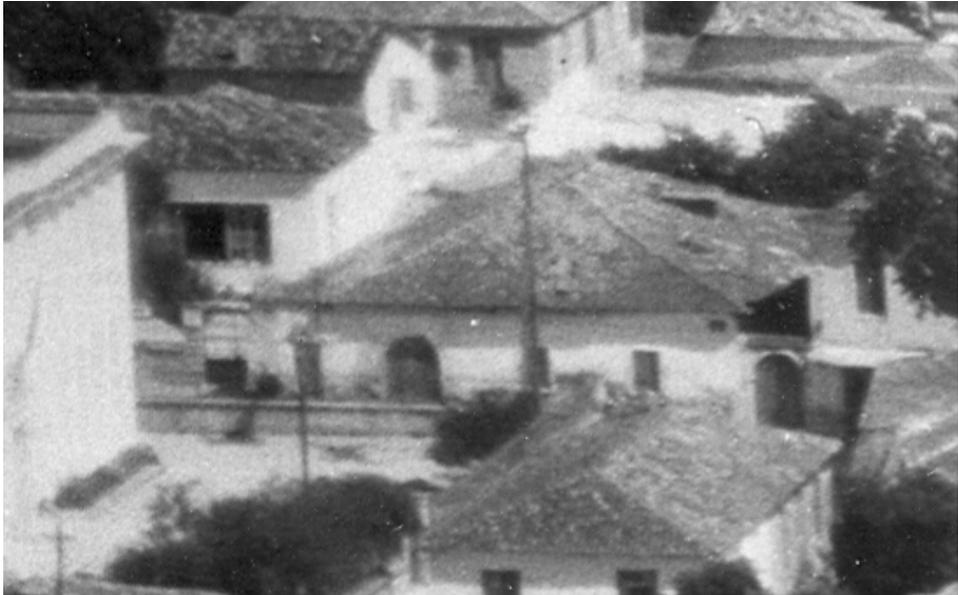
ΕΙΚΟΝΕΣ 4 και 5: Ελαιοτριβείο Κλεμανσώ 42.
 Πάνω: Κάτοψη και τομή ΑΑ. Κάτω: Αποψη από τα νότια
 σε αεροφωτογραφία του 1963 (Αρχείο Νίκου Δ. Καράμπελα)

Το ελαιοτριβείο (Εικ. 4, 5) στεγαζόταν σε ισόγειο, επίμηκες κτίσμα που μπορεί να χρονολογηθεί από τα μορφολογικά και κατασκευαστικά του στοιχεία στα μέσα πιθανώς του 19^{ου} αιώνα. Έχει φέροντες τοίχους από αργολιθοδομή και ξύλινη στέγη που καλύπτεται με κεραμίδια βυζαντινού τύπου. Το κτίριο περιλαμβάνει τον κυρίως χώρο του λιτρουβιού με κάτοψη σχήματος Γ και ένα στενό επιμήκη χώρο με τοίχους επίσης από αργολιθοδομή που καταλαμβάνει τη βορειοδυτική γωνία του εσωτερικού του και που, πιθανώς, χρησιμοποιεί για την αποθήκευση του πυρήνα. Η προσπέλαση στο λιτρουβιό γινόταν από δίφυλλη ξύλινη θύρα με τοξωτό ανώφλι από την οδό Κλεμανσώ. Το εσωτερικό του φωτιζόταν από δύο παράθυρα στο νότιο και ανά ένα στο βόρειο και τον ανατολικό τοίχο, καθώς και από ένα φεγγίτη στη στέγη. Από τον εξοπλισμό του λιτρουβιού τίποτε δε σώζεται σήμερα.

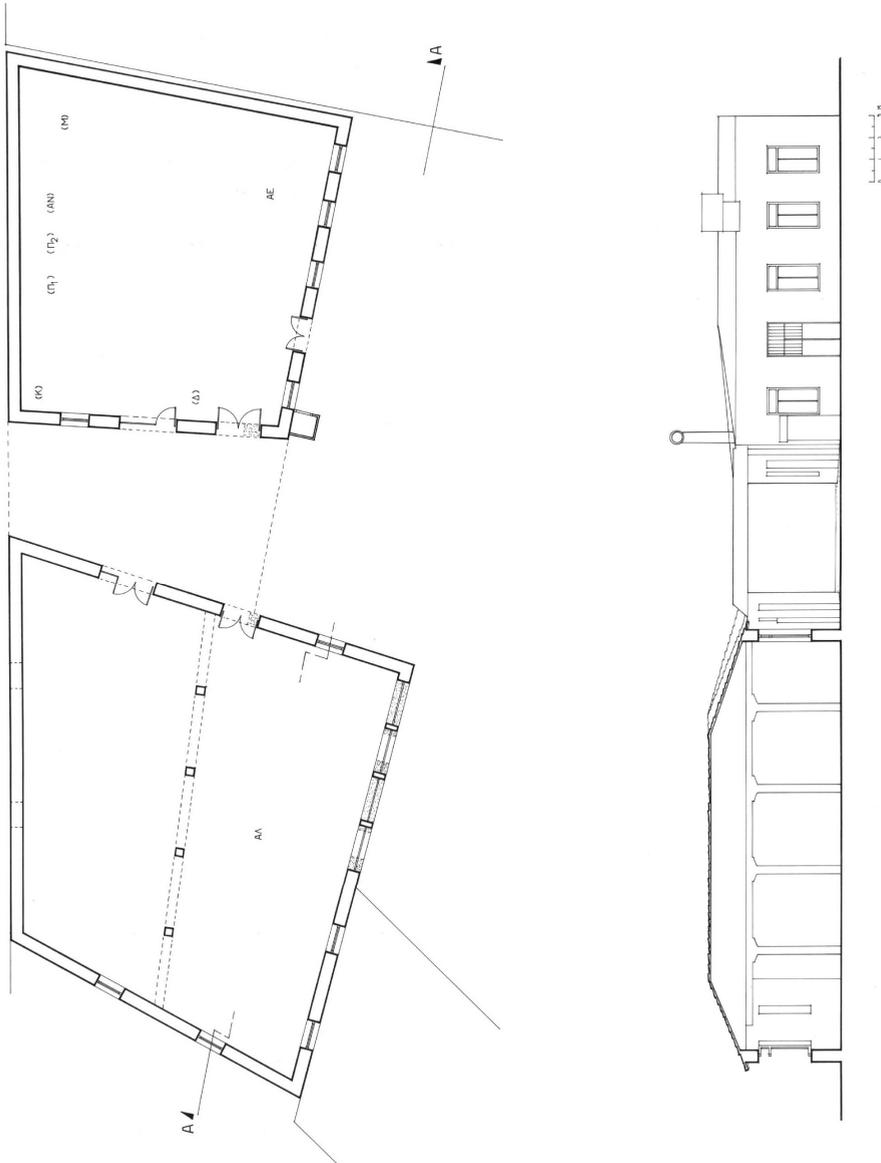
ΕΙΚΟΝΑ 6: Ελαιοτριβείο Προμηθέως 21.
Κάτοψη και τομή ΑΑ

Το συγκρότημα του ελαιοτριβείου (Εικ. 6, 7) περιλαμβάνει δύο μεγάλα κτίσματα με κάτοψη σχήματος ακανόνιστου τετραπλεύρου. Το ανατολικό κτίσμα, με τοίχους από αργολιθοδομή και ξύλινη στέγη καλυμμένη με φύλλα λαμαρίνας, στέγαζε το κυρίως λιτρουβιό. Από τον παλιό εξοπλισμό του ελάχιστα μόνο ίχνη σώζονται. Η αρχική είσοδος του κτιρίου βρισκόταν στο μέσον της δυτικής του πλευράς ανάμεσα σε δύο παράθυρα. Μία δεύτερη είσοδος με τέσσερα παράθυρα βρίσκεται στο νότιο τοίχο. Κατά την τελευταία μετατροπή

του ελαιοτριβείου νέα φαρδιά θύρα διαμορφώθηκε στη θέση του νότιου παραθύρου της δυτικής πλευράς. Το δυτικό κτίσμα, επίσης από αργολιθοδομή με ξύλινη στέγη με κεραμίδια, χρησίμευε για την αποθήκευση λαδιού προς πώληση αλλά και ποσοτήτων λαδιού των πελατών του ελαιοτριβείου. Το λάδι φυλασσόταν σε πήλινες καπάσες, σιδερένιες δεξαμενές και τενεκεδένια βαρέλια.

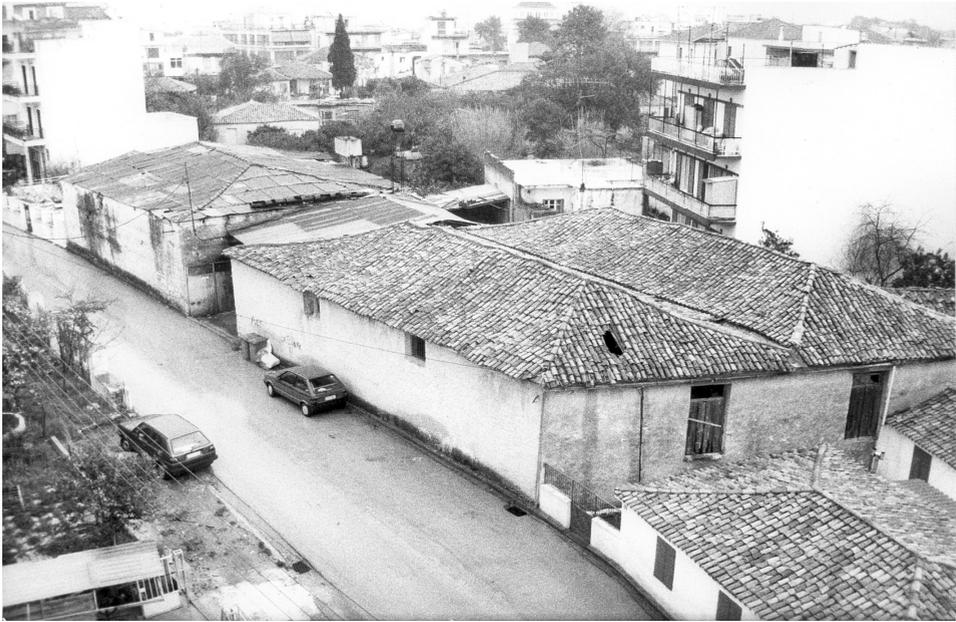
ΕΙΚΟΝΑ 7: *Ελαιοτριβείο Προμηθέως 21.*
Άποψη από τα βορειοδυτικά

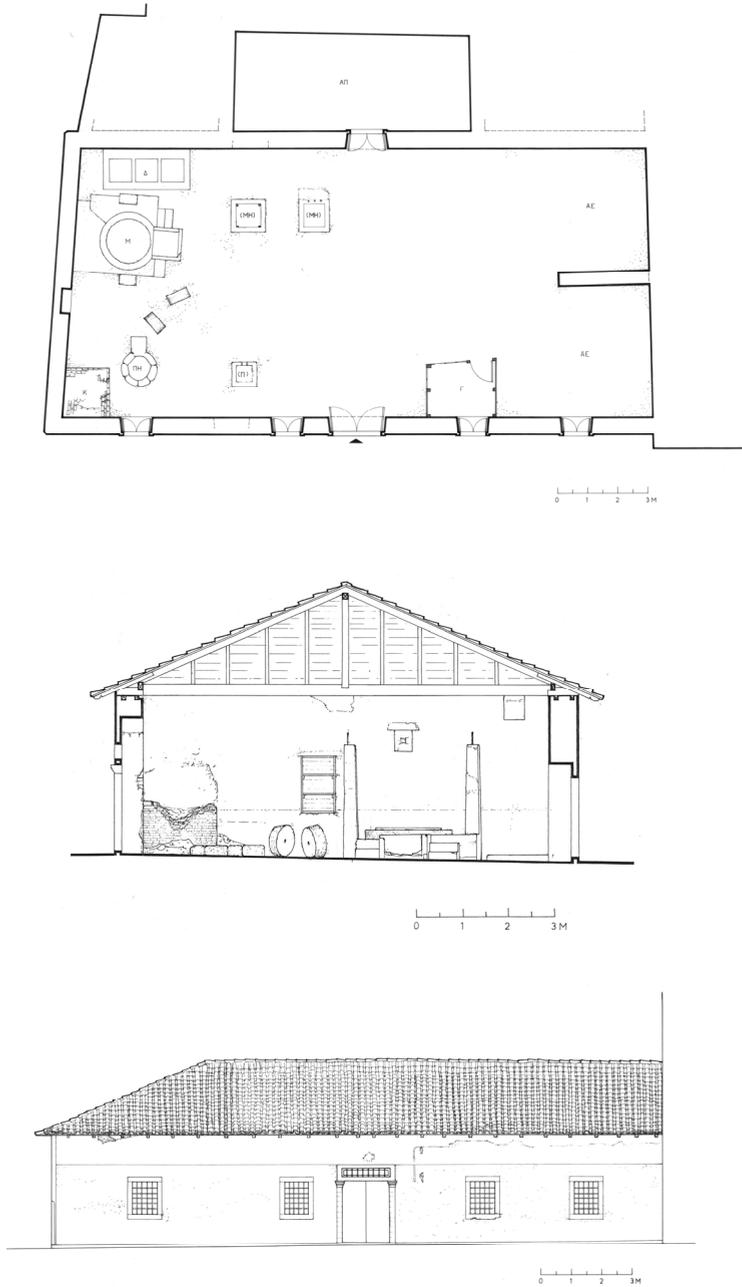
ΕΙΚΟΝΑ 8: Ελαιοτριβείο οδών Χαρ. Μούσκου 22 και Σάνδριτς.
Α. Κάτοψη, Β. Τομή ΑΑ, Γ. Δυτική Όψη

Πρόκειται για ισόγειο, επίμηκες κτίριο (Εικ. 8-10) με φέροντες τοίχους από αργολιθοδομή και ξύλινη στέγη που καλύπτεται με κεραμίδια βυζαντινού τύπου. Το κτίριο περιλαμβάνει τον κυρίως χώρο του λιτρουβιού με εσωτερικές διαστάσεις 8,85 x 18,70 μ. και ένα μικρό χώρο (εσωτερικών διαστάσεων περίπου 3,10 x 7,80 μ.) στο ανατολικό τμήμα του κτιρίου που χρησίμευε για την αποθήκευση του πυρήνα. Η προσπέλαση στο κυρίως λιτρουβιό γίνεται από μία δίφυλλη ξύλινη θύρα από την οδό Χαρ. Μούσκου. Τα τέσσερα παράθυρα του δυτικού τοίχου, και ο φεγγίτης πάνω από την κεντρική είσοδο φώτιζαν το εσωτερικό του χώρου. Από τον εξοπλισμό του σήμερα σώζονται στη βόρεια πλευρά του χώρου η κάτω πέτρα του ελαιόμυλου (διάμετρου 1,50 μ.) και, δεξιά και αριστερά της, τα δύο υποστυλώματα από σκυρόδεμα που χρησίμευαν για τη στήριξη του μηχανισμού περιστροφής των μυλόπετρων στην τελευταία φάση της λειτουργίας του ελαιοτριβείου. Στη βορειοδυτική γωνία του χώρου σώζεται σε κακή κατάσταση το χτιστό από τούβλα καζάνι για το ζέσταμα του νερού. Στα αριστερά του εισερχομένου υπάρχει η βάση από σκυρόδεμα του υδραυλικού πιεστηρίου και στα αριστερά της εισόδου που οδηγεί στην αποθήκη του πυρήνα η βάση της μηχανής κινήσεως του μηχανισμού του μύλου.⁵⁸ Μεταξύ του καζανιού και του πιεστηρίου υπάρχει το πέτρινο στόμιο του πηγαδιού, διαμέτρου 0,85μ. Στα δεξιά

της εισόδου βρίσκεται το πρόχειρα κατασκευασμένο γραφείο της επιχειρήσεως. Στη νοτιοδυτική γωνία του χώρου υπάρχει χτιστή ημιυπόγεια δεξαμενή για την μούργα. Η αποθήκευση των ελαίων γινόταν στο χώρο δεξιά του εισερχομένου.

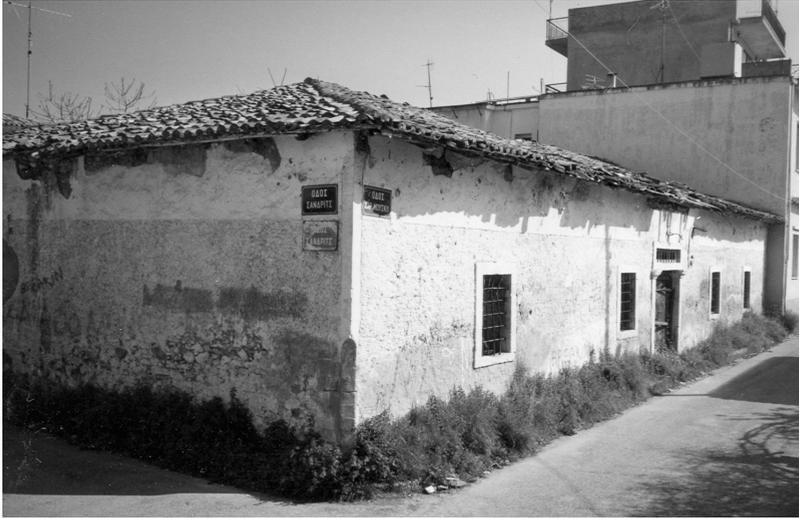
ΕΙΚΟΝΑ 9: Ελαιοτριβείο οδών Χαρ. Μούσκου 22 και Σάνδριτς.
Άποψη από τα βορειοδυτικά

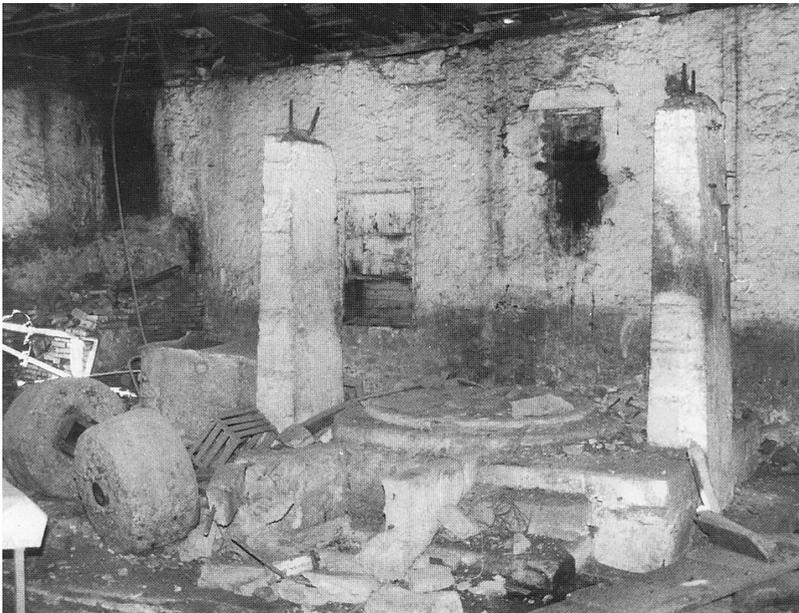
ΕΙΚΟΝΑ 10: Ελαιοτριβείο οδών Χαρ. Μούσκου 22 και Σάνδριτς.
Το «αλώνι»

²⁷ Όπως στο λιτρουβιό της οδού Χαρ. Μούσκου 22 και Σάνδριτς, όπου οι πέτρες έχουν διαμέτρους αντίστοιχα άνω και κάτω 0,75 και 0,80 μ. και πάχος 0,38 μ.

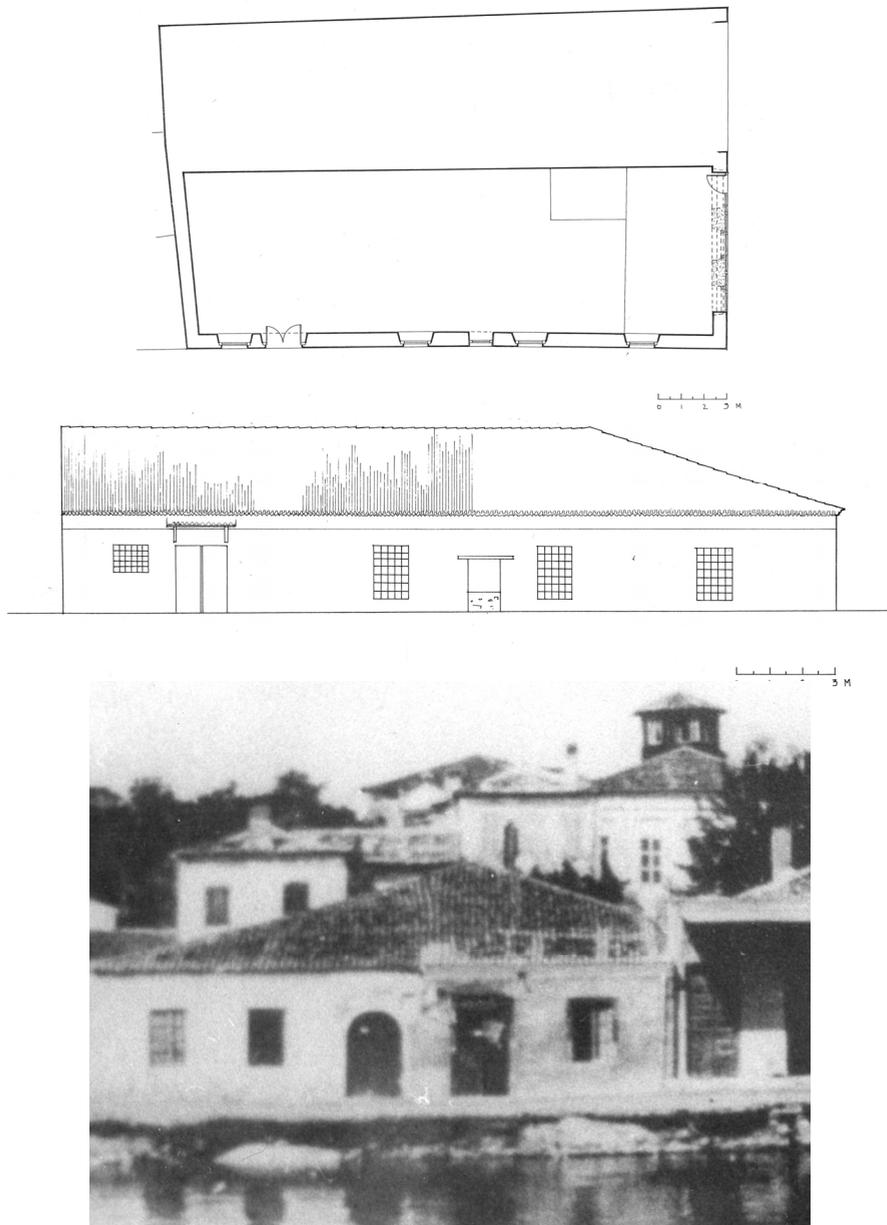
ΕΙΚΟΝΕΣ 11 και 12: Ελαιοτριβείο οδών Ελ. Βενιζέλου 39 και Κολοβού.
 Επάνω: Α. Κάτοψη, Β. Νότια Όψη.
 Κάτω: Άποψη από τα ανατολικά. Φωτογραφία 1935
 (ΚΑΡΑΜΠΕΛΑΣ & ΜΑΜΑΛΟΥΚΟΣ 1994, Εικ. 62)

Το λιτρουβιό καταλαμβάνει το νότιο τμήμα ισόγειου επιμήκους κτηρίου (Εικ. 11, 12) με εξωτερικές διαστάσεις περίπου 15 x 24 μ. Έχει φέροντες τοίχους από αργολιθοδομή και ξύλινη στέγη που καλύπτεται με κεραμίδια βυζαντινού τύπου. Η προσπέλαση στο λιτρουβιό πιθανότατα γινόταν από δίφυλλη ξύλινη θύρα με τοξωτό ανώφλι από την παραλία. Δύο ακόμη θύρες, μία μονόφυλλη και μία δίφυλλη, ανοίγονταν στο νότιο τοίχο. Το εσωτερικό του αρχικά φωτιζόταν από τέσσερα παράθυρα στο νότιο και ανά δύο στον ανατολικό τοίχο. Από τον εξοπλισμό του λιτρουβιού τίποτε δε σώζεται σήμερα.

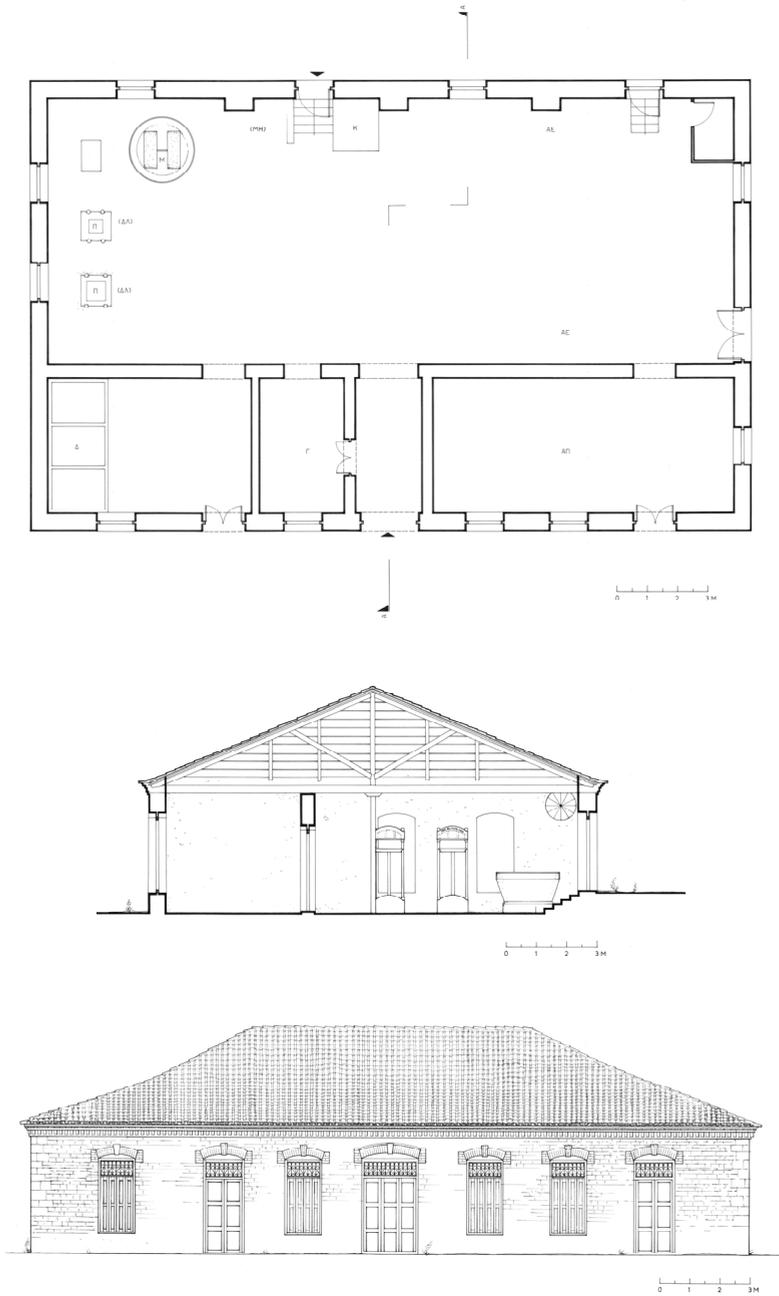
ΕΙΚΟΝΑ 13: Ελαιοτριβείο λεωφόρου Ειρήνης 27.
Α. Κάτοψη, Β. Τομή ΑΑ, Γ. Ανατολική Όψη

Το ελαιοτριβείο κληρονόμων Γ. Τσάιμου βρίσκεται στην λεωφόρο Ειρήνης 27 (Εικ. 13, 14). Από προφορικές μαρτυρίες⁷² είναι γνωστό ότι το κτίριο χτίστηκε στα τέλη της δεκαετίας του 1920 από τον Πέτρο Ζαρόγκα ως μακαρονοποιείο. Μετά τη χρεοκοπία του Ζαρόγκα το κτίριο αγοράστηκε σε δημοπρασία από το Γεώργιο Τσάιμο, Πρεβεζάνο εγκατεστημένο τότε στην Αμερική, ο οποίος εγκατέστησε εκεί το σύγχρονο μηχανοκίνητο ελαιοτριβείο που δούλεψε ο ίδιος από το 1935 ως το 1960. Από τότε το κτίσμα στέγασε διάφορα εργαστήρια.

Το κτίριο που στέγαζε το λιτρουβιό έχει σε κάτοψη σχήμα επίμηκες ορθογώνιο με διαστάσεις 14,80 x 23,85 μ. Καλύπτεται με τετράρριχτη στέγη με βυζαντινά κεραμίδια. Στα ανατολικά του κτίσματος υπάρχει μεγάλη αυλή. Η κύρια προσπέλασή της ήταν από την οδό Μπιζανίου. Το εσωτερικό του κτιρίου χωρίζεται σε δύο άνισα τμήματα. Στο δυτικό τμήμα βρίσκεται ο χώρος του κυρίως λιτρουβιού. Η προσπέλαση του γινόταν από τη φαρδιά δίφυλλη θύρα της ανατολικής πλευράς μέσω ενός διαδρόμου, εκατέρωθεν του οποίου βρίσκονταν οι βοηθητικοί χώροι του ελαιοτριβείου. Η αποθήκευση του ελαιοκάρπου γινόταν στη βόρεια πλευρά του χώρου σε τέσσερις κουμάνες. Το αλώνι, που βρίσκεται στη νοτιοδυτική γωνία του κυρίως λιτρουβιού, έχει χαμηλή χτιστή βάση, πάνω στην οποία υπήρχε ο σιδερένιος κάδος με διάμετρο 2,10 μ. Οι μυλόπετρες έχουν διάμετρο 1,20 μ. και πάχος 0,43 μ. Στα δυτικά του αλωνιού υπάρχει αντλία για την άντληση νερού από το πηγάδι που βρισκόταν έξω από το κτίριο, κοντά στη νοτιοδυτική γωνία του. Στα αριστερά του αλωνιού και σε μικρή απόσταση από το νότιο τοίχο υπάρχουν δύο πρέσσες, μία χαμηλής και μία υψηλής πίεσεως.⁷³ Μπροστά από κάθε πρέσσα υπήρχε ξύλινη δεξαμενή. Στο ανατολικό τμήμα του κτιρίου, αριστερά του διαδρόμου εισόδου, βρισκόταν το γραφείο του ιδιοκτήτη και ένας χώρος με υπόγειες δεξαμενές, όπου παροχετευόταν η μούργα. Από εκεί τα άχρηστα υπολείμματα οδηγούνταν στο χείμαρρο που βρισκόταν στη θέση της λεωφόρου Ειρήνης. Στα δεξιά του διαδρόμου βρισκόταν μεγάλη αποθήκη για τον πυρή-

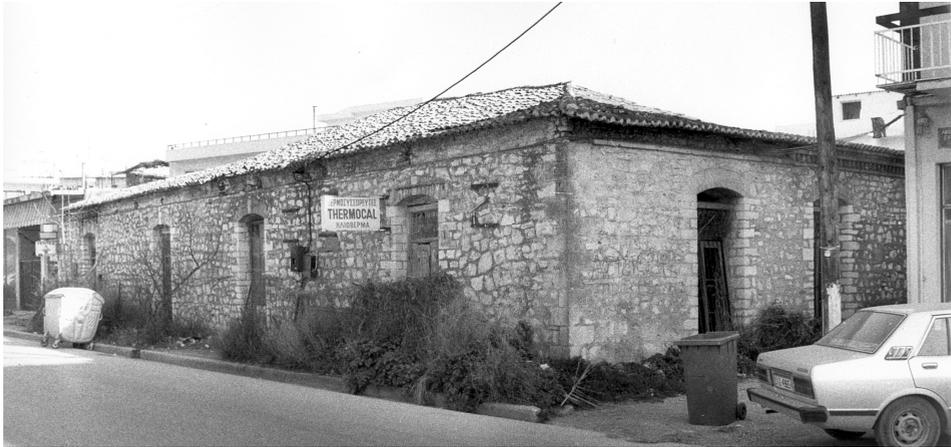
ΕΙΚΟΝΑ 14: Ελαιοτριβείο λεωφόρου Ειρήνης 27.
Αποψη από τα νοτιοδυτικά

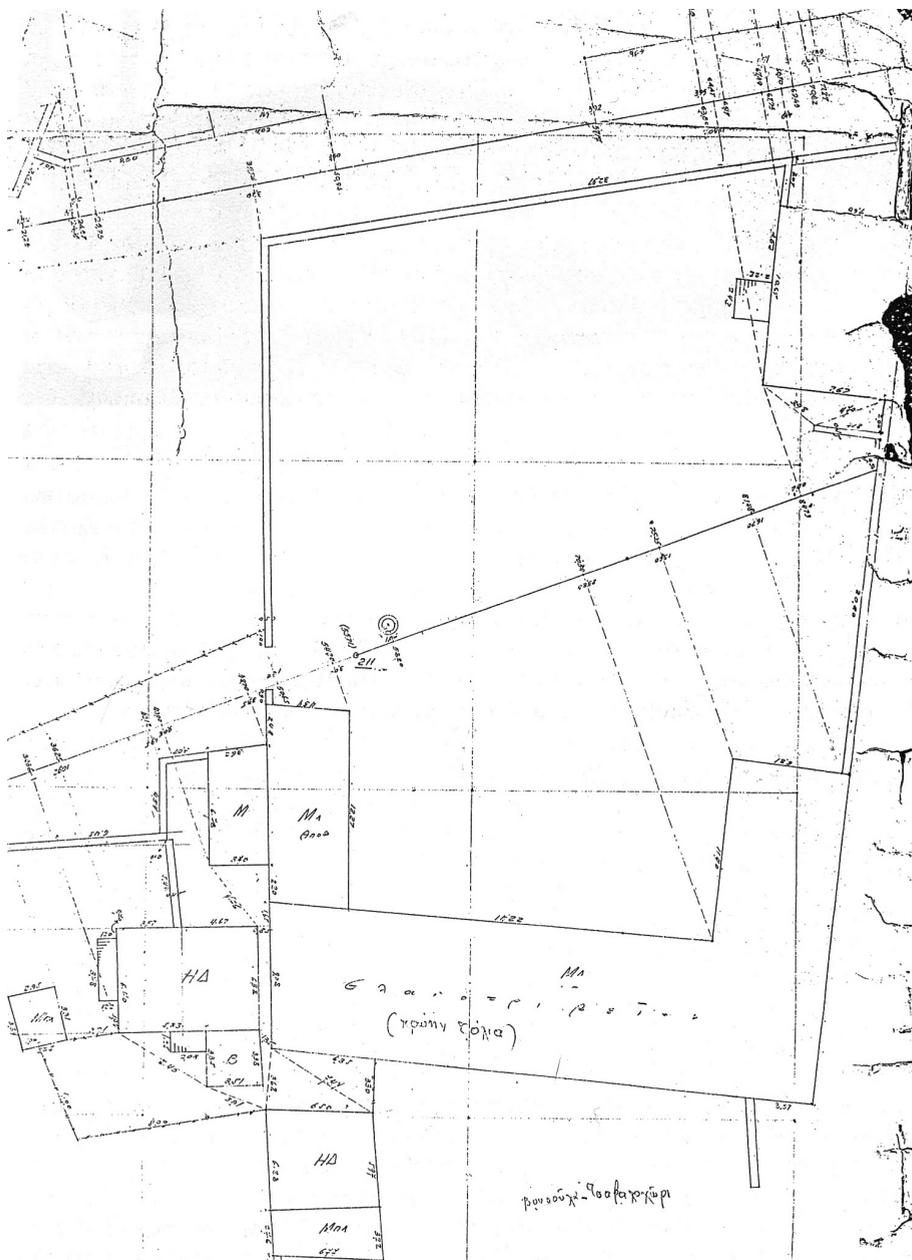
Εικόνα 15: Ελαιοτριβείο οδού Αλεξανδρουπόλεως.
Τοπογραφικό (Σχέδιο Πόλης. Δεκαετία 1930)

Όπως φαίνεται από τα σωζόμενα λείψανα του και από το σχέδιο της πόλης της δεκαετίας του 1930 (Εικ. 15), το ελαιοτριβείο και οι βοηθητικοί του χώροι στεγάζονταν σε μεγάλο κτιριακό συγκρότημα, τα κτίσματα του οποίου ήταν διατεταγμένα σε σχήμα Π γύρω από την αυλή. Στα νότια βρισκόταν το κυρίως λιτρουβιό, στα ανατολικά η αποθήκη του πυρήνα και στα δυτικά ο χώρος αποθήκευσης του λαδιού με τις πήλινες καπάσες του.⁸⁸ Σήμερα σώζονται λείψανα των τοίχων του κτιρίου του λιτρουβιού και σε καλή κατάσταση το κτίσμα που αποθηκευόταν ο πυρήνας, το οποίο σήμερα στεγάζει τους κοιτώνες των πυροσβεστών. Η είσοδος στο κυρίως λιτρουβιό γινόταν από τη βόρεια πλευρά του, στην οποία υπήρχαν τρεις θύρες. Το αλώνι βρισκόταν στο δυτικό άκρο του χώρου. Στα αριστερά του αλωνιού, σε επαφή με το νότιο τοίχο ήταν το καζάνι και στη συνέχεια οι δύο πρέσες. Το ελαιοτριβείο αποτελεί παράδειγμα καλά οργανωμένου και εξοπλισμένου εργαστηρίου του είδους.

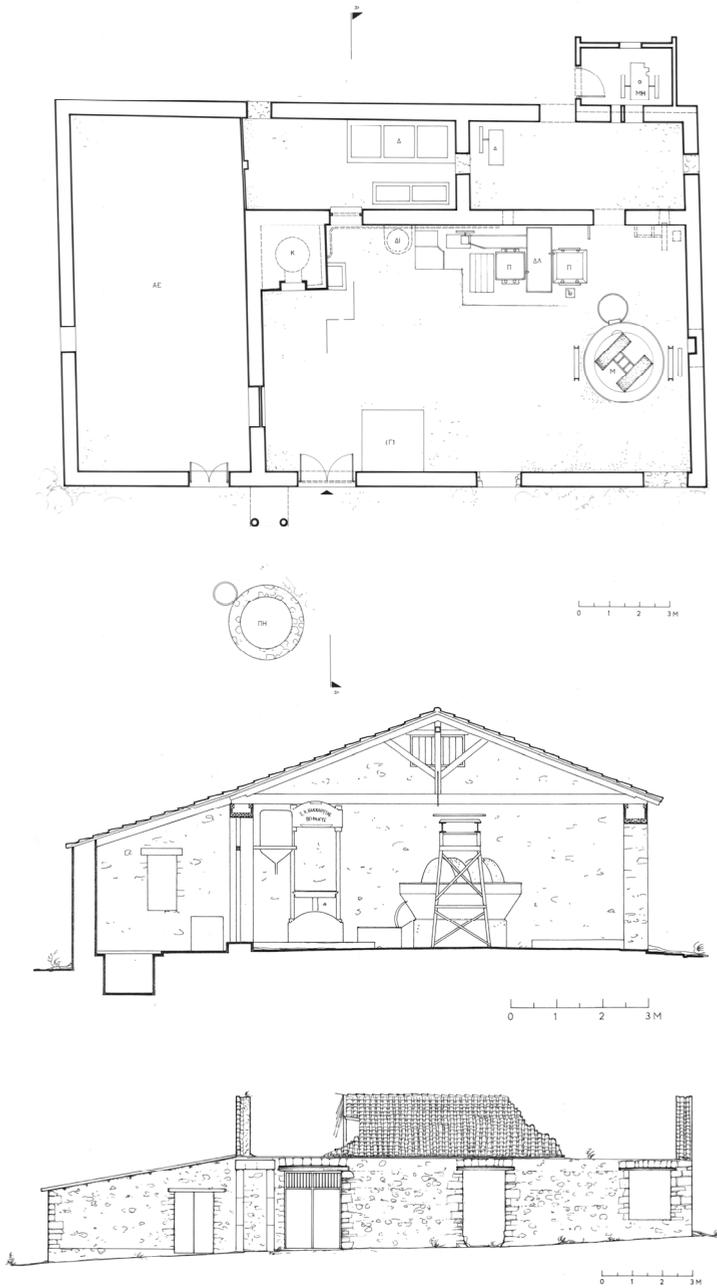
ΕΙΚΟΝΑ 16: Ελαιοτριβείο Νεοχωρίου.
 Α. Κάτοψη, Β. Τομή ΑΑ, Γ. Νότια Όψη

Το ελαιοτριβείο (Εικ. 16-19) χτίστηκε στη διάρκεια της κατοχής από τους αδελφούς Καλόγηρου για να καλύψει τις ανάγκες της περιοχής του Νεοχωρίου. Το κτίριο έχτισαν μαστόροι από την περιοχή της Κόνιτσας, οι οποίοι πληρώθηκαν με σιτάρι. Αρχικά το λιτρουβιό λειτούργησε με τον παραδοσιακό τρόπο, με ιπποκίνητο μύλο. Αργότερα έγινε μηχανοκίνητο. Σταμάτησε να δουλεύει το 1983. Από τότε εγκαταλείφθηκε και ερειπώθηκε.⁹²

Το λιτρουβιό είναι χτισμένο σε μεγάλο οικόπεδο, στη δυτική πλευρά της πλατείας του Νεοχωρίου. Το κτίριο είναι ισόγειο με ξύλινη στέγη και καλύπτεται με βυζαντινά κεραμίδια. Έχει σε κάτωψη σχήμα ορθογώνιο με εξωτε-

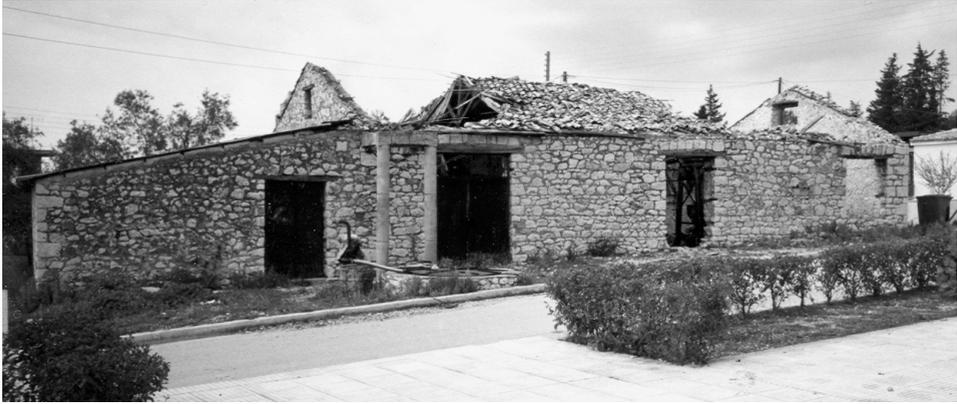
ΕΙΚΟΝΑ 17: Ελαιοτριβείο Νεοχωρίου. Άποψη από τα νοτιοδυτικά

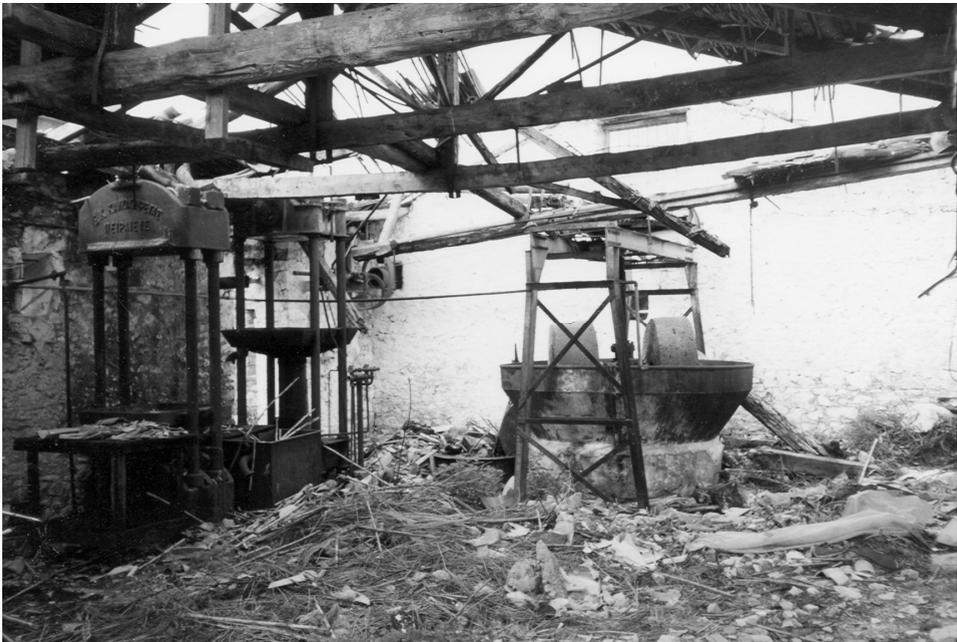
Εικόνα 18: Ελαιοτριβείο Νεοχωρίου. Άποψη του εσωτερικού προς τα βορειοανατολικά

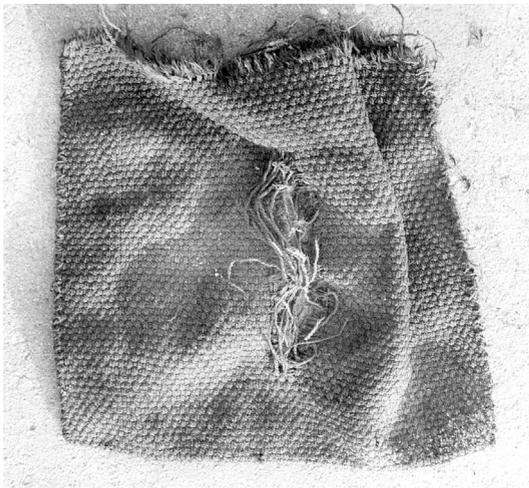
ΕΙΚΟΝΑ 19: *Ελαιοτριβείο Νεοχωρίου. Σφουρίδα*
