Η εξέταση, ανάλυση και συντήρηση της εικόνας της Αποκαθηλώσεως από τη Συλλογή Ανδρεάδη

Ελένη - Βερόνικα Φαρμακαλίδου, Βασίλης Γκιώνης, Γιώργος Χρυσικός

Η εξέταση, ανάλυση και συντήρηση της εικόνας της *Αποκαθλώσεως* από τη Συλλογή Ανδρεάδη

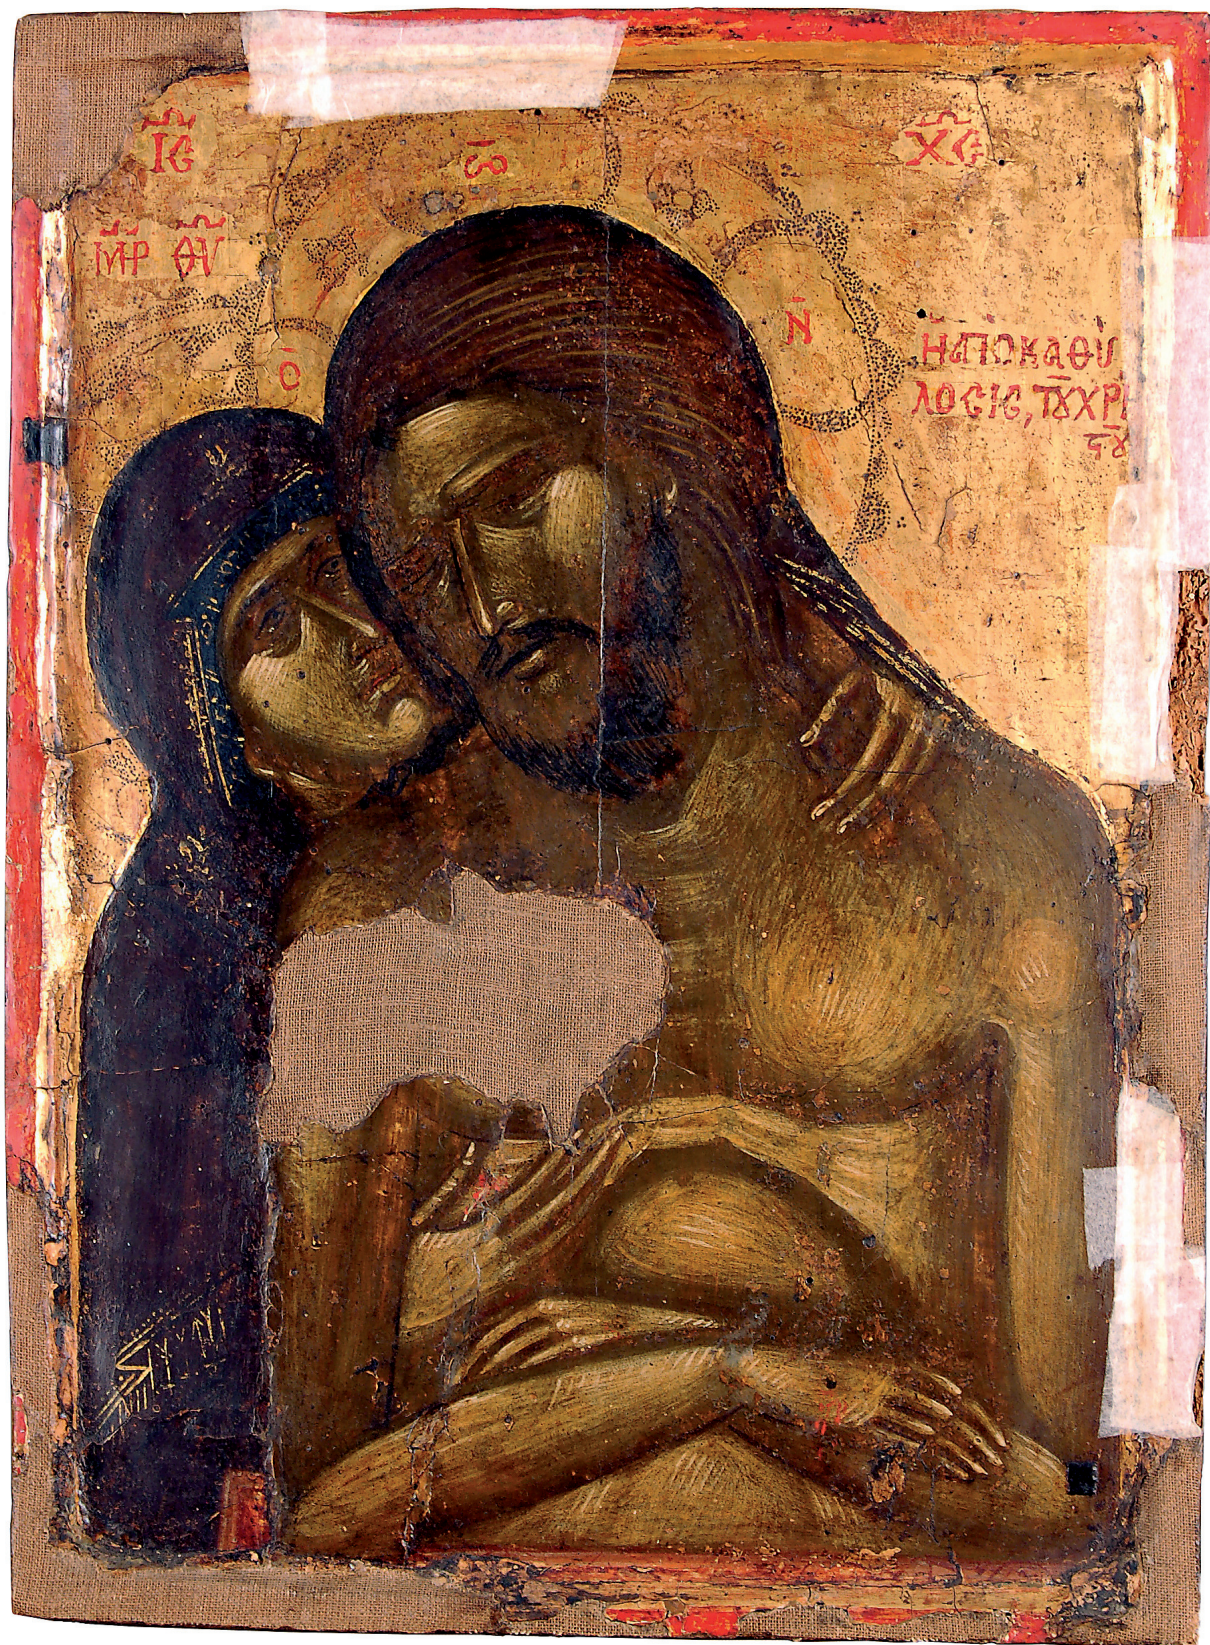
Εικ. 1. Η Αποκαθίλωσις του Χριστού. Αθήνα, Συλλογή Ανδρεάδη.

νο φορέα με αυτόξυλο πλαίσιο. Η εικόνα χρονολογείται γύρω στο 1400 και αποδίδεται σε εργαστήριο της δυτικής Μακεδονίας (εικ. 1).

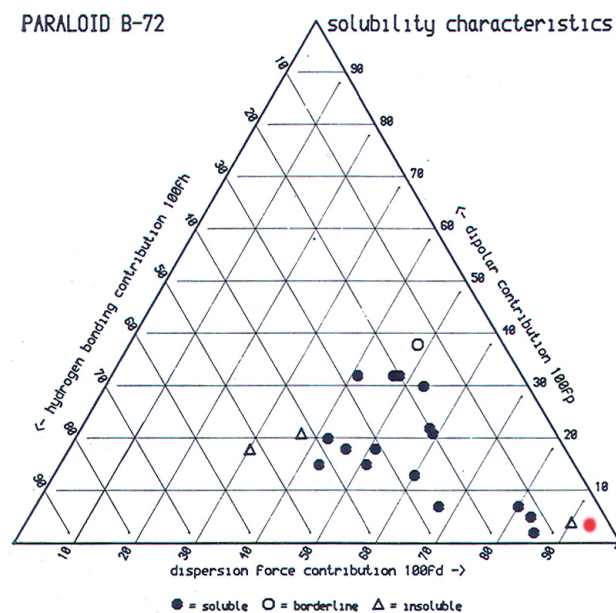
Διάγραμμα 4. Με μαύρο χρώμα (soluble) απεικονίζεται η περιοχή διαλυτότητας του Paraloid B-72 όπως αυτή δίνεται από την εταιρεία παρασκευής (Rohm & Haas). Με κόκκινο χρώμα σημειώνεται η διαλυτική ικανότητα του White spirit και είναι εκτός της περιοχής στην οποία είναι διαλυτό το πολυμερές.

χή στον υπεριώδη φωτισμό, μηχανική αντοχή, αντοχή εκδοράς της επιφάνειάς τους. Τα υλικά εξετάστηκαν αρχικά ως μεμβράνες και κατόπιν εφαρμόστηκαν σε σαθρά δείγματα ξύλου, προκειμένου να εκτιμηθεί τόσο η βελτίωση των μηχανικών αντοχών του δείγματος μετά τη στερέωση, όσο και η δυνατότητα διείσδυσης του στερεωτικού υλικού. Τα αποτελέσματα των εργαστηριακών δοκιμών ανέδειξαν ως καλύτερο στερεωτικό υλικό το Paraloid B-67, το οποίο και εφαρμόστηκε στον ξύλινο φορέα της εικόνας, αρχικά πιλοτικά σε μικρή περιοχή και κατόπιν σε ολική στερέωση.
