**Η εξέταση, ανάλυση και συντήρηση της εικόνας της Αποκαθηλώσεως από τη Συλλογή Ανδρεάδη**

*Ελένη - Βερόνικα Φαρμακαλίδου, Βασίλης Γκιώνης, Γιώργος Χρυσικός*

## Η εξέταση, ανάλυση και συντήρηση της εικόνας της *Αποκαθλώσεως* από τη Συλλογή Ανδρεάδη

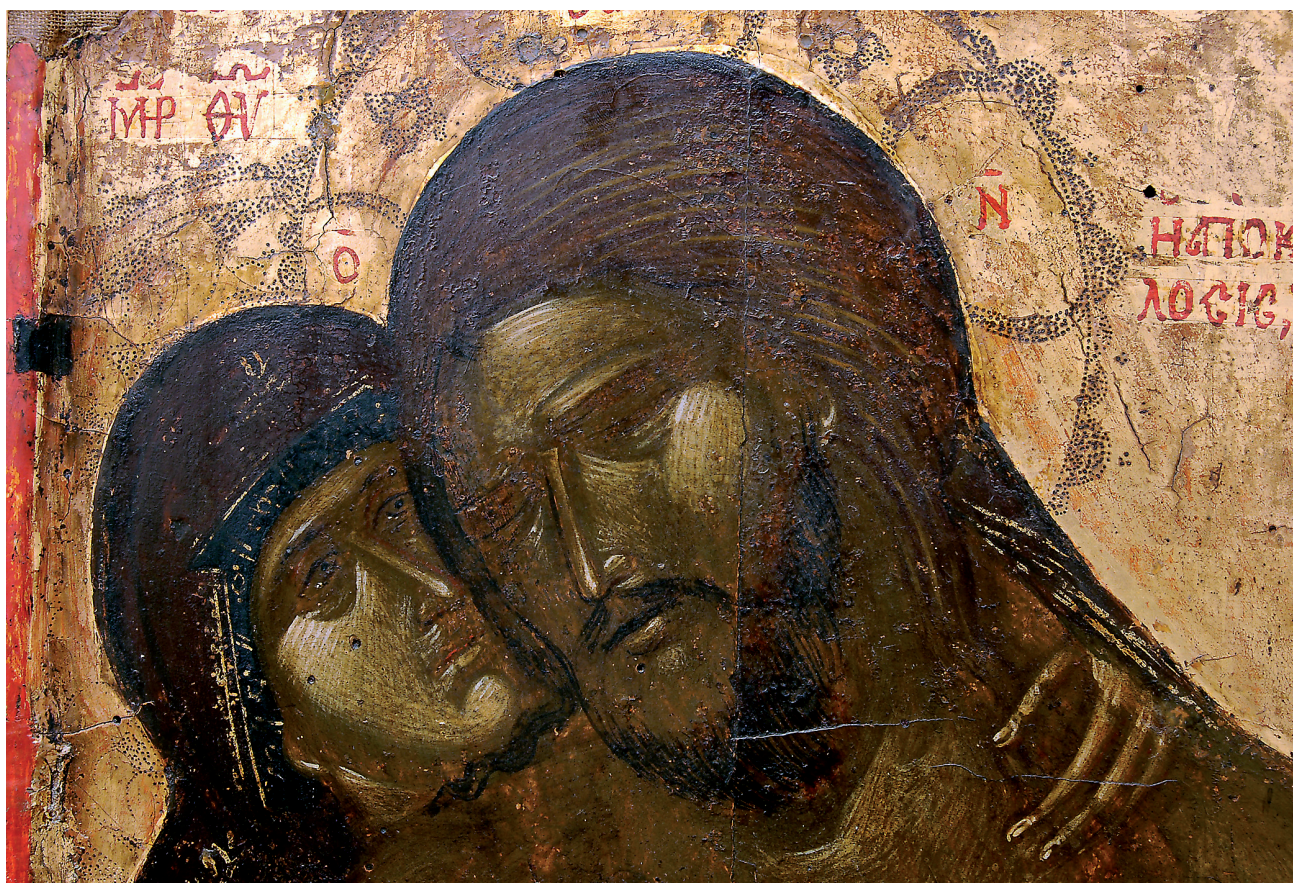
Εικ. 2. Λεπτομέρεια των μορφών της Θεοτόκου και του Χριστού.

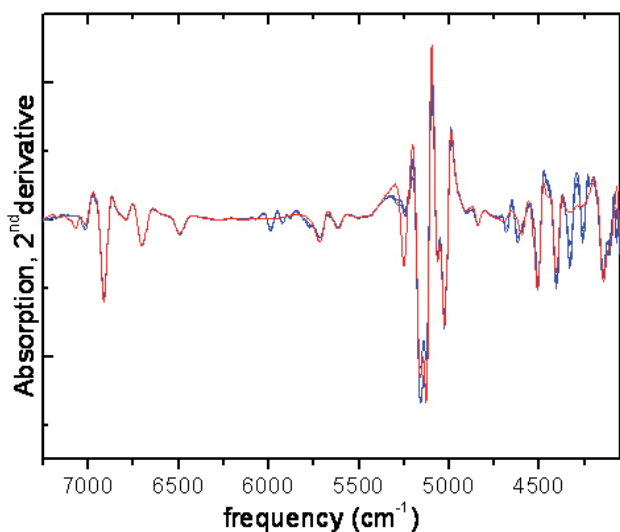
Στο διάγραμμα 1 εικονίζονται τα φάσματα (απορρόφηση, 2η παράγωγος) από τα ασυντήρητα τμήματα της πίσω επιφάνειας, σε σύγκριση με το φάσμα του διένυδρου θειικού ασβεστίου (γύψου). Είναι προφανής η προετοιμασία της πίσω όψης με λεπτό στρώμα γύψου, ενώ οι χαρακτηριστικές ταινίες του φάσματος που δεν αποδίδονται σε αυτό υποδεικνύουν τη χρήση οργανικού συνδετικού.

Διάγραμμα 1. (μπλε) Φάσματα NIR από τα ασυντήρητα τμήματα της πίσω επιφάνειας της εικόνας, (κόκκινο) Φάσμα NIR του διένυδρου θειικού ασβεστίου (γύψου).

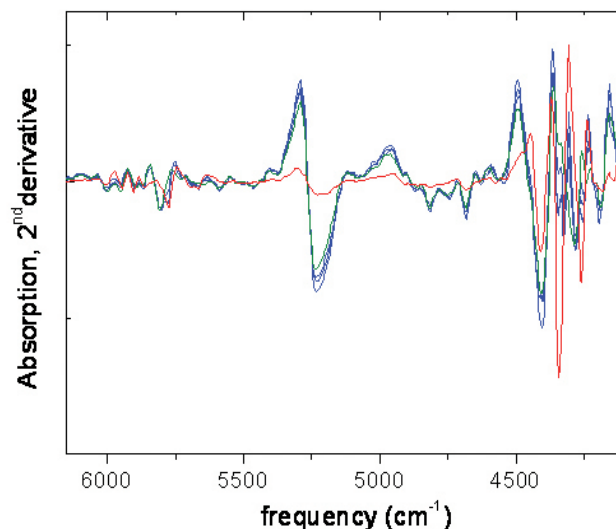
Αντίστοιχα, τα φάσματα από τα συντηρημένα τμήματα της πίσω επιφάνειας (διάγρ. 2) αποδεικνύουν τη χρήση εποξειδικής ρητίνης. Η ρητίνη αυτή απουσιάζει από τα νεότερα ξύλα που χρησιμοποιήθηκαν για τη στερέωση της εικόνας. Αυτά φέρουν λεπτή επίστρωση άλλης ρητίνης, πιθανότατα γομαλάκας (διάγρ. 3).

Διάγραμμα 3. (μπλε) Φάσματα από τα νεότερα τμήματα ξύλου που χρησιμοποιήθηκαν για τη στερέωση της εικόνας, σε σύγκριση με το φάσμα σύγχρονου ξύλου (πράσινο) και ρητίνης γομαλάκας (κόκκινο).
