Τόμ. 8, Αρ. 8 (2008)

Ελένη - Βερόνικα Φαρμακαλίδου, Βασίλης Γκιώνης, Γιώργος Χρυσικός

## Η εξέταση, ανάλυση και συντήρηση της εικόνας της *Αποκαθλώσεως* από τη Συλλογή Ανδρεάδη

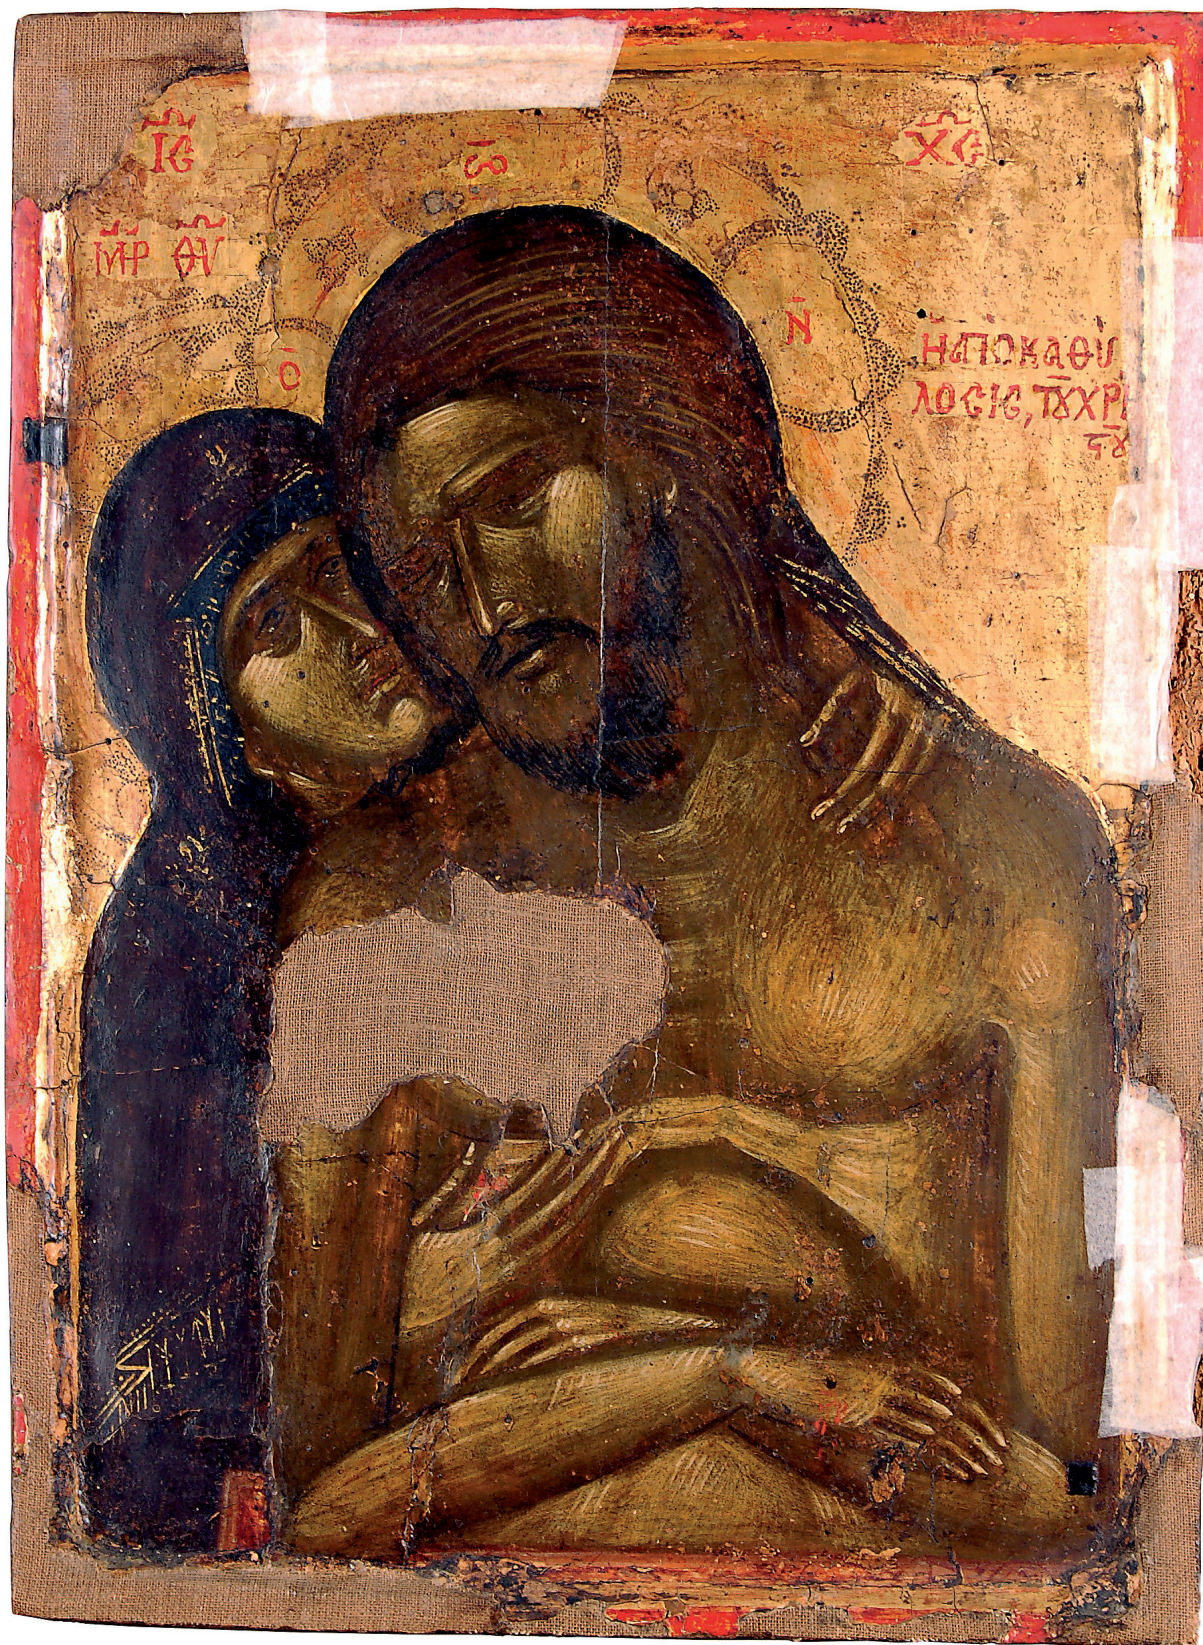
Εικ. 1. Η Αποκαδήλωσις του Χριστού. Αθήνα, Συλλογή Ανδρεάδη.

νο φορέα με αυτόξυλο πλαίσιο. Η εικόνα χρονολογείται γύρω στο 1400 και αποδίδεται σε εργαστήριο της δυτικής Μακεδονίας (εικ. 1).

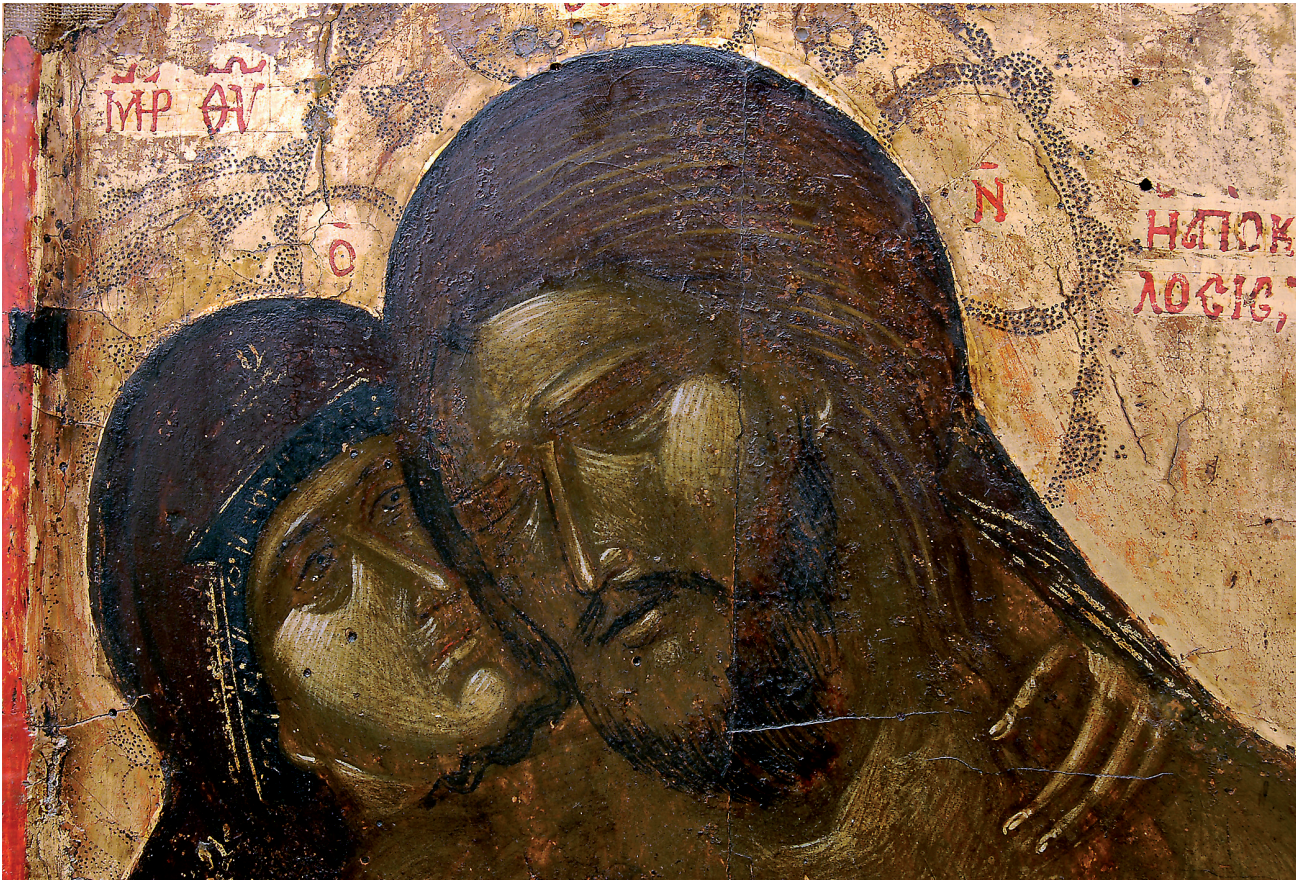
Εικ. 2. Λεπτομέρεια των μορφών της Θεοτόκου και του Χριστού.

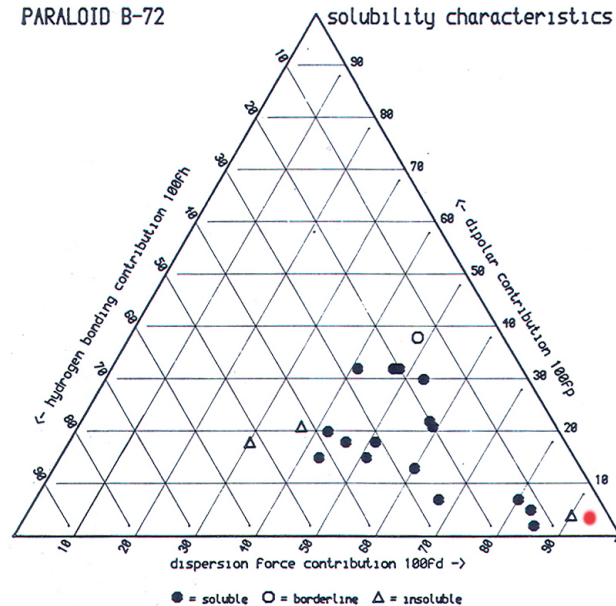
Διάγραμμα 4. Με μαύρο χρώμα (soluble) απεικονίζεται η περιοχή διαλυτότητας του Paraloid B-72 όπως αυτή δίνεται από την εταιρεία παρασκευής (Rohm & Haas). Με κόκκινο χρώμα σημειώνεται η διαλυτική ικανότητα του White spirit και είναι εκτός της περιοχής στην οποία είναι διαλυτό το πολυμερές.

χή στον υπεριώδη φωτισμό, μηχανική αντοχή, αντοχή εκδοράς της επιφάνειάς τους. Τα υλικά εξετάστηκαν αρχικά ως μεμβράνες και κατόπιν εφαρμόστηκαν σε σαθρά δείγματα ξύλου, προκειμένου να εκτιμηθεί τόσο η βελτίωση των μηχανικών αντοχών του δείγματος μετά τη στερέωση, όσο και η δυνατότητα διεύθυνσης του στερεωτικού υλικού. Τα αποτελέσματα των εργαστηριακών δοκιμών ανέδειξαν ως καλύτερο στερεωτικό υλικό το Paraloid B-67, το οποίο και εφαρμόστηκε στον ξύλινο φορέα της εικόνας, αρχικά πιλοτικά σε μικρή περιοχή και κατόπιν σε ολική στερέωση.
