Τόμ. 8, Αρ. 8 (2008)

Η εξέταση, ανάλυση και συντήρηση της εικόνας της Αποκαθηλώσεως από τη Συλλογή Ανδρεάδη

Ελένη - Βερόνικα Φαρμακαλίδου, Βασίλης Γκιώνης, Γιώργος Χρυσικός

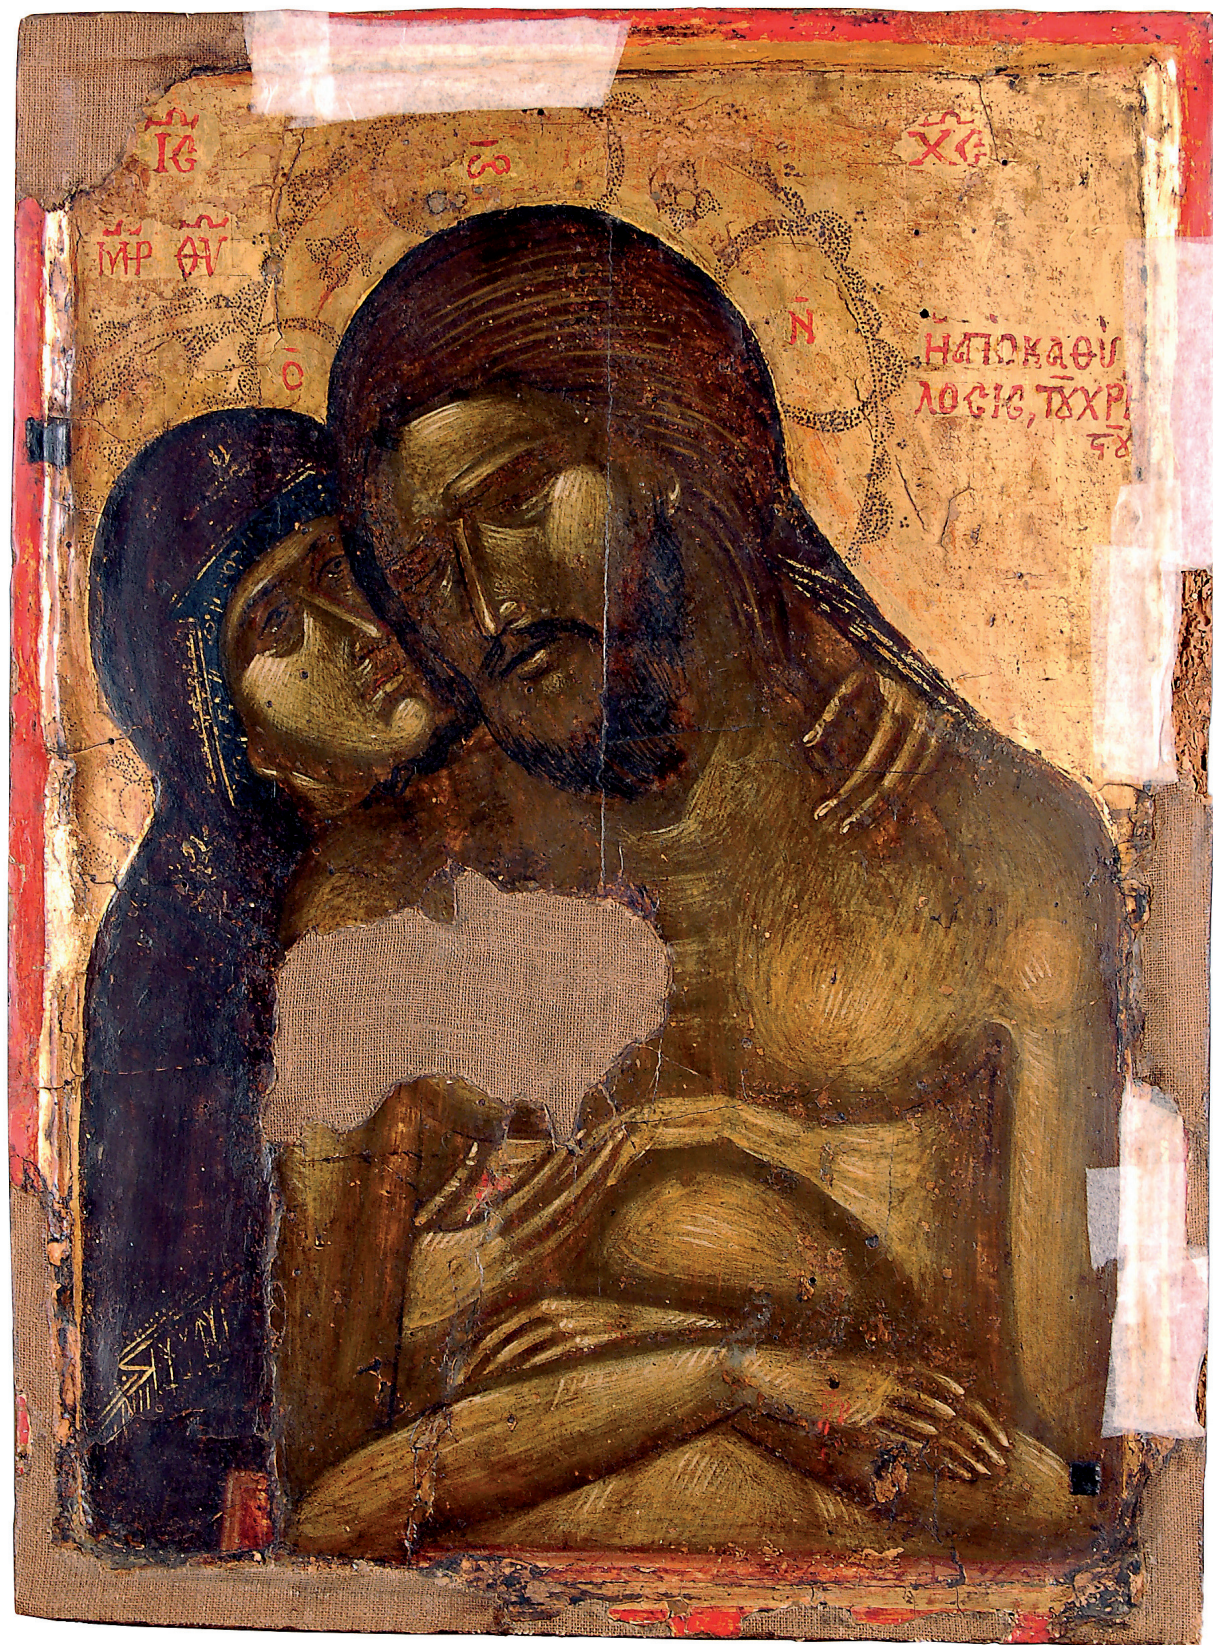
νο φορέα με αυτόξυλο πλαίσιο. Η εικόνα χρονολογείται γύρω στο 1400 και αποδίδεται σε εργαστήριο της δυτικής Μακεδονίας (εικ. 1).

Εικ. 1. Η Αποκαθίλιωσις του Χριστού. Αθήνα, Συλλογή Ανδρεάδη.
